Hauts-de-France, Somme  
Fresnes-Mazancourt  
8 rue du Château

## Demeure, dite château de Fresnes à Fresnes-Mazancourt

Numéro de dossier : IA80000796

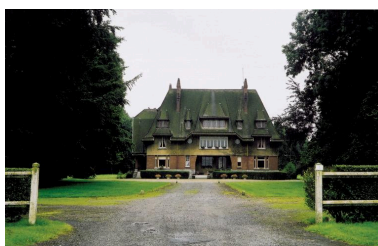
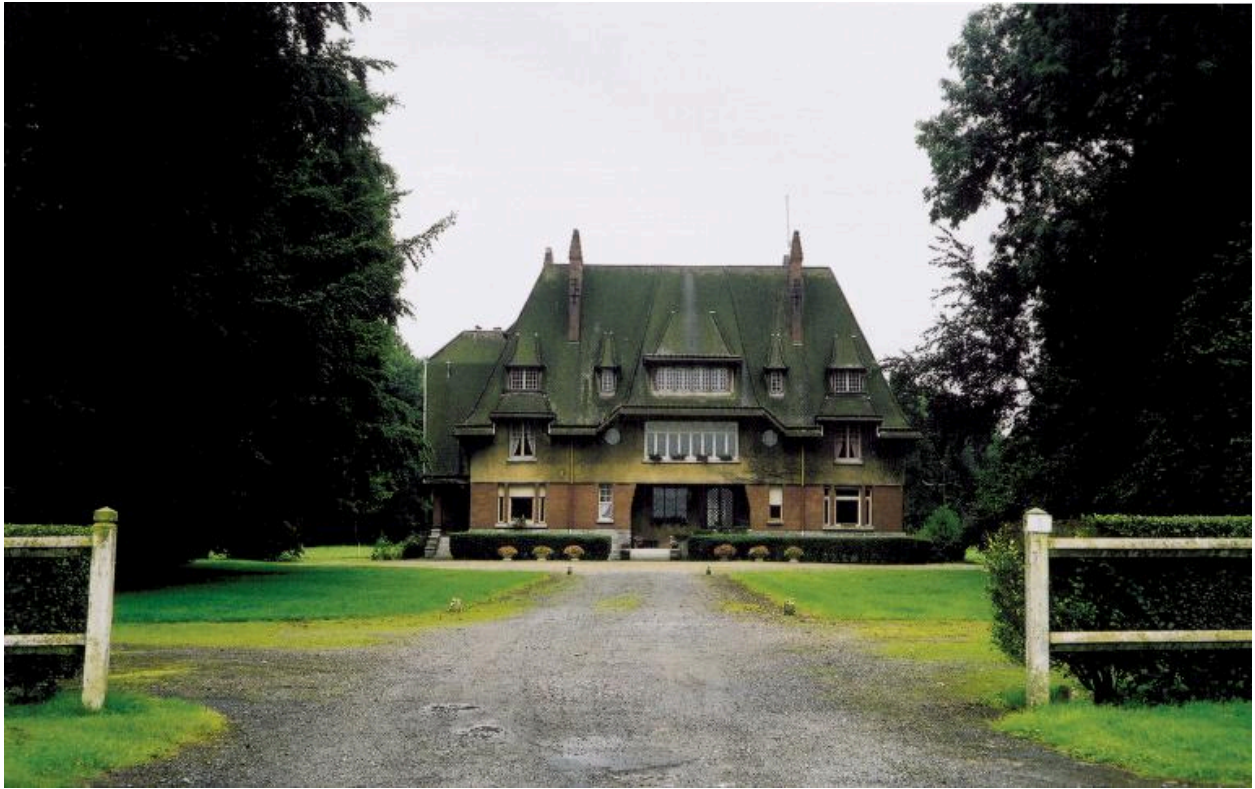
Façade principale nord.  
Phot. Gilles-Henri Bailly  
IVR22\_20158005325NUCA

Façade principale nord.

Élévation du rez-de-chaussée en brique, du premier étage en enduit. Plan et élévation à décrochements, de composition symétrique avec hauts toits à débords et hautes cheminées.

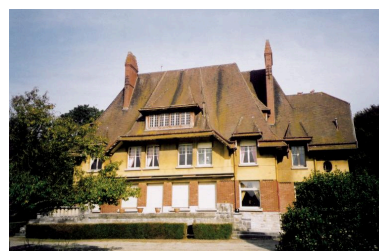
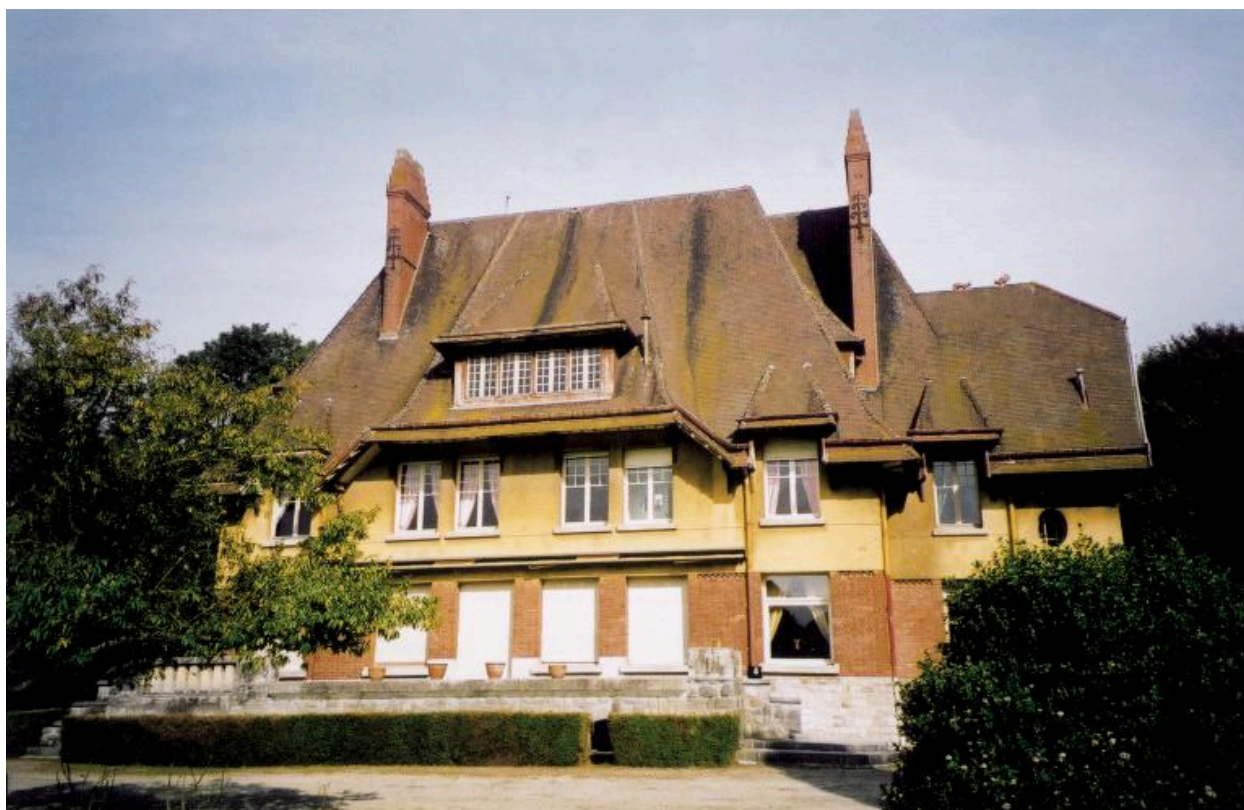
Façade postérieure sud.  
Phot. Gilles-Henri Bailly  
IVR22\_20158005326NUCA

Façade postérieure sud.

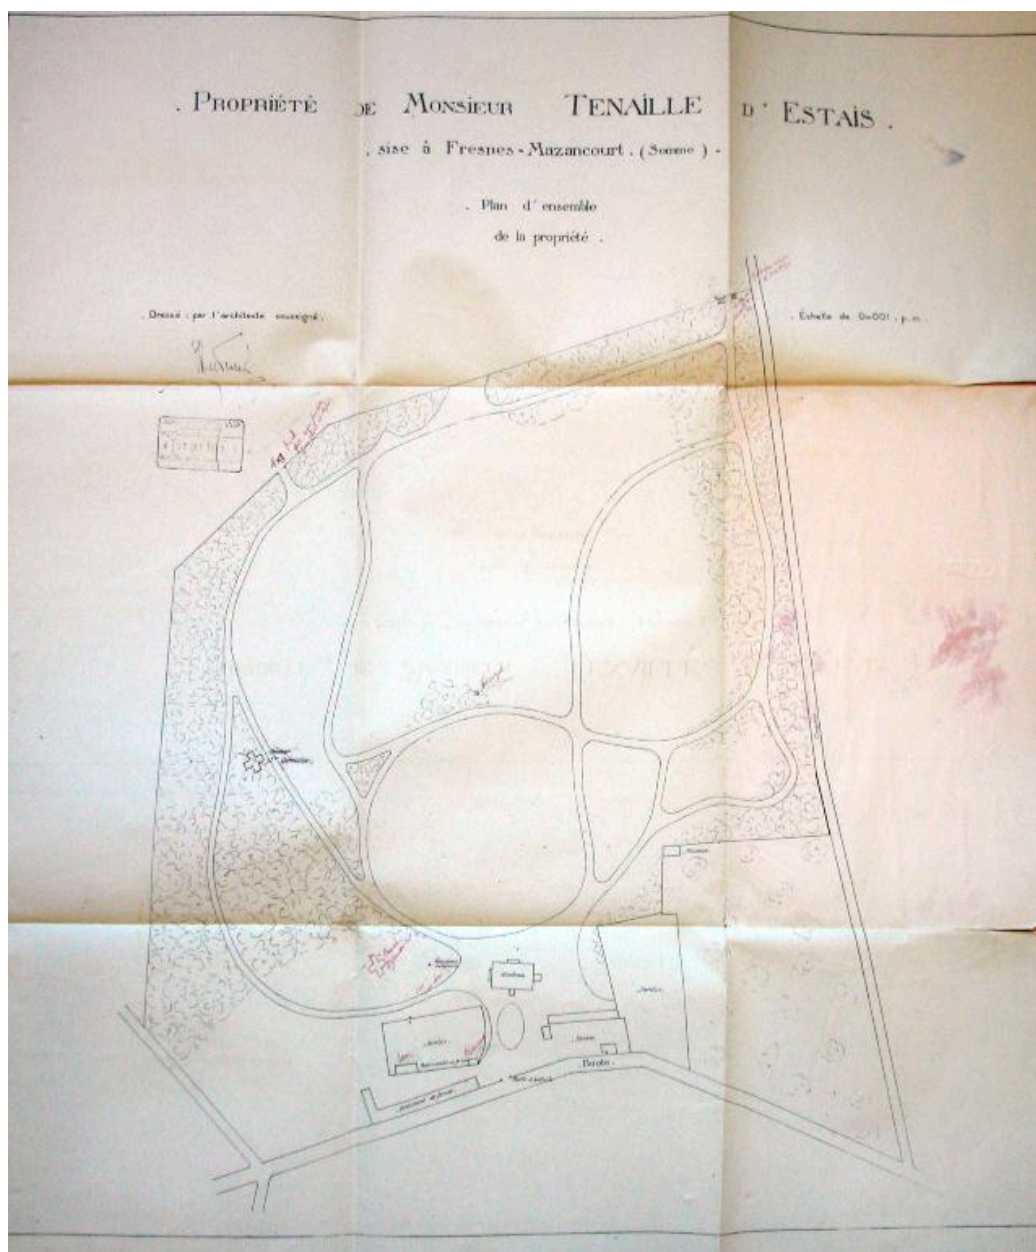
Plan d'ensemble de la propriété détruite, par Ernest Bertrand, 27 octobre 1920 (AD Somme ; 10 R 551).  
Phot. Gilles-Henri Bailly (reproduction)  
IVR22\_20158005315NUCA

Plan d'ensemble de la propriété détruite, par Ernest Bertrand, 27 octobre 1920 (AD Somme ; 10 R 551).

En 1917, Louis Tenaille d'Estais hérite de la propriété. Le dossier de dommages de guerre, par l'architecte parisien Ernest Bertrand, restitue l'état du domaine antérieur aux destructions de la guerre : le château, un grand parc, deux fermes à droite et à gauche de l'entrée, un bâtiment nommé bûcher Sainte-Geneviève, réserve et kiosque. Les plans et coupes montrent qu'il s'agit d'une construction du 19<sup>e</sup> siècle, comme les cartes postales du début du 20<sup>e</sup> siècle.
