Hauts-de-France, Somme
Noyelles-sur-Mer
Nolette
3 rue de Ponthoile

Ferme du Moulin

Numéro de dossier : IA80007514
Date de l'enquête initiale : 2005
Date(s) de rédaction : 2005
Cadre de l'étude : inventaire préliminaire arrière-pays maritime picard
Degré d'étude : étudié

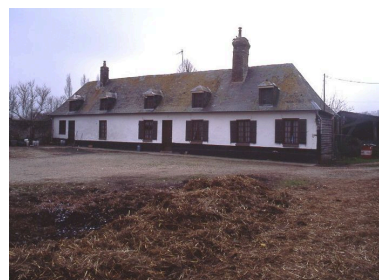
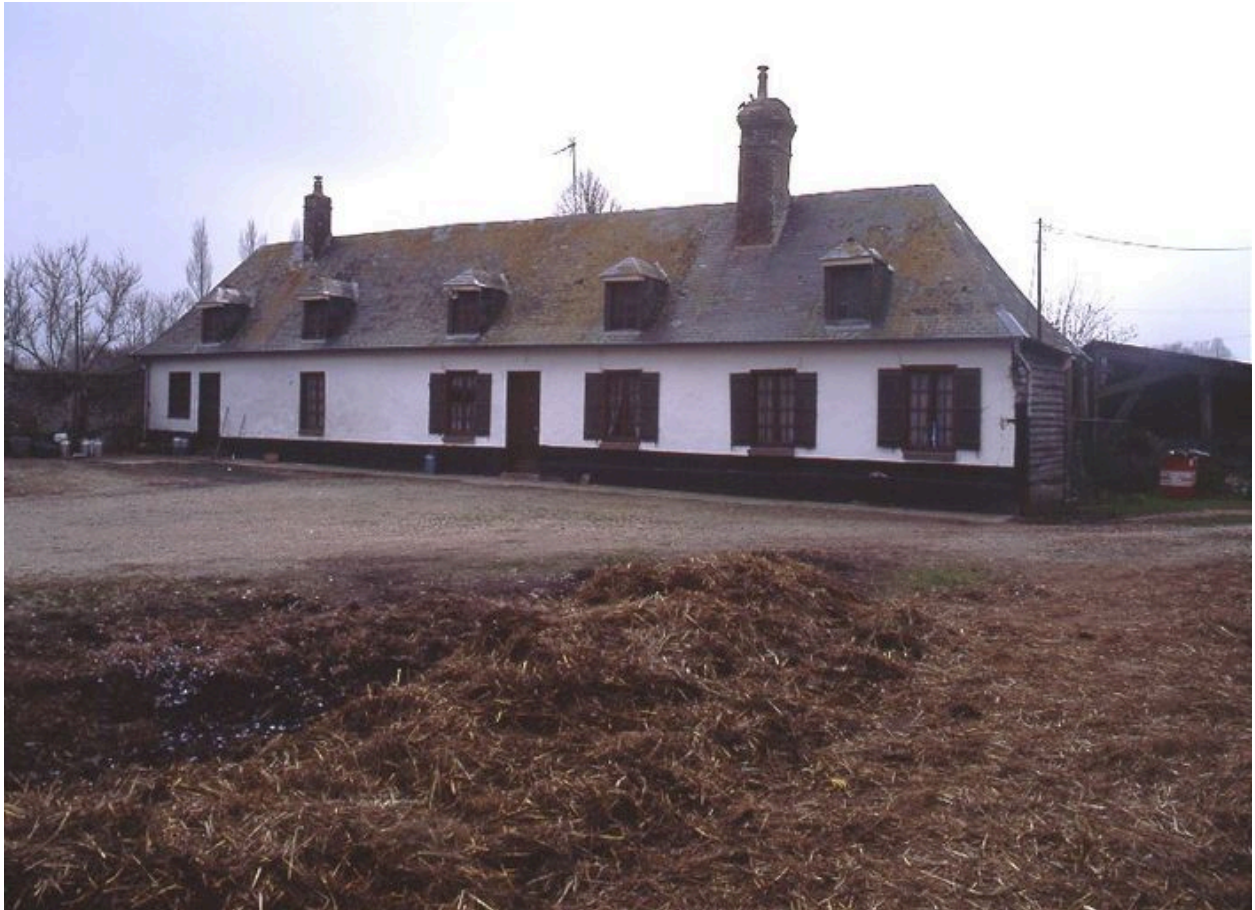
Vue du logis sur le côté
occidental de la cour.
Phot. Irwin Leullier
IVR22_20078000082XA

Vue du logis sur le côté occidental de la cour.

La ferme se compose de bâtiments distribués autour d'une cour ; seul le logis est indépendant, les autres bâtiments étant accolés. Le bois composant les charpentes et l'ossature des édifices est du chêne. Chaque élément possède une toiture indépendante afin de lutter contre la propagation du feu lors d'un incendie. Le logis, occupant le fond de la cour, est long de six travées. Sa maçonnerie est composée d'une ossature de bois avec hourdis de torchis. Les tenons d'ancrage du sommier sont perceptibles en façade. Le solin, passé au coaltar (goudron), est percé d'ouvertures trahissant la présence d'une cave. Le mur pignon occidental est couvert d'un bardage de clin. Le comble à surcroît est éclairé par cinq lucarnes à croupe. Le toit à longs pans et croupes est couvert en ardoise. Un trottoir longe le devant du logis. Les pièces sont ainsi distribuées, d'est en ouest : la salle, le bureau et l'arrière-cuisine, tous deux dans la largeur de la maison, et deux chambres, également dans la largeur. Le logis est flanqué dans son prolongement par une resserre, sous le même toit. A l'est de la cour s'étendent en longueur les étables, séparées du logis par un passage permettant l'accès à la pâture située à l'arrière de la propriété (section cadastrale : 1971 C2 381). Le bâtiment se compose d'un solin en brique passé au coaltar, d'une rangée de briques chaulées tout comme les chaînes d'angle, et d'une ossature en chêne avec hourdis de torchis. Les trois portes donnant accès à trois étables ont également été passées au coaltar. Chacune est flanquée d'une petite ouverture carrée en hauteur pourvue d'un volet. Le centre du bâtiment est percé d'un pigeonnier en bois. Deux lucarnes à fenêtres pendantes permettent l'engrangement dans le fenil situé au-dessus des étables. Le toit à longs pans couvert en tuiles est surmonté d'une cornière en briques. Le plafond des étables propose des solives apparentes avec remplissage de foin ou plancher en bois passé à la chaux. Dans le prolongement des étables, mais bénéficiant d'une toiture indépendante, s'étire la grange.

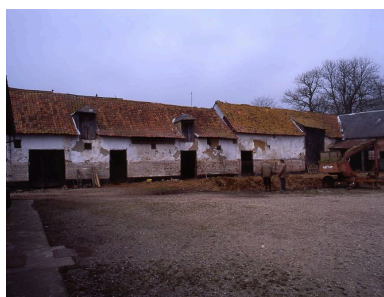
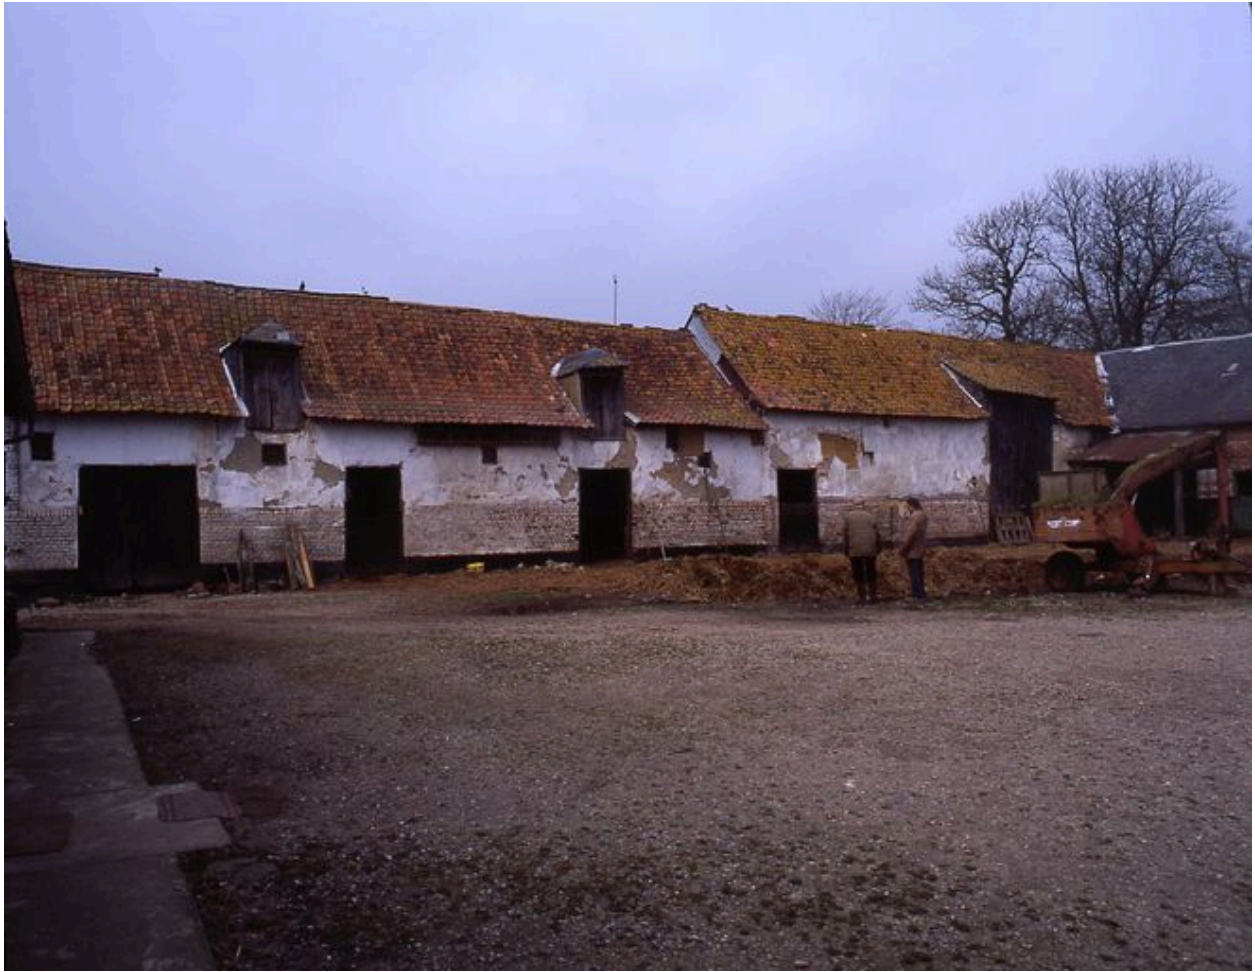
Vue des étables et de la grange
sur le côté nord de la cour.
Phot. Irwin Leullier
IVR22_20078000081XA

Vue des étables et de la grange sur le côté nord de la cour.

La première travée est encore occupée par une étable alors que la seconde est ajourée d'une grande porte permettant l'entrée de la batteuse. L'huisserie est encore ici passée au coaltar. Le solin propose un appareillage mixte de briques chaulées et d'un remplissage de galets, souligné d'un niveau de briques passées au coaltar. La porte, plus haute que le mur gouttereau, est munie d'un appentis indépendant. Là aussi, la maçonnerie est confiée au torchis sur ossature en chêne. En retour d'équerre, le long de la rue, s'étend la bergerie en briques. Elle était primitivement percée de cinq portes à arc segmentaire et d'une ouverture sous le toit ; trois d'entre elles ont été condamnées et seule celle de gauche a conservé sa porte à deux battants horizontaux. La partie occidentale de ce bâtiment est ajourée d'une grande ouverture rectangulaire. Le toit à longs pans et pignon découvert à l'est est en ardoises. Ce pignon, plus large que le mur gouttereau, observe un léger encorbellement. Il est percé au sommet d'une fenêtre haute permettant l'engrangement, trahissant ainsi la présence d'un fenil. La bergerie abrite une cave à betteraves. Le bâtiment dispose d'ouvertures verticales sur rue ainsi que d'une large et haute porte coulissante. Une lucarne à fenêtre pendante permet l'engrangement depuis la rue. Son pendant, de l'autre côté du portail, est l'ancienne porcherie. Egalement en briques, elle n'est percée que d'une large porte en façade sur cour. L'angle occidental est arrondi. Le mur pignon est lui aussi percé d'une fenêtre haute donnant accès au fenil. Le toit à longs pans est en tuiles. Des petites ouvertures semi-circulaires ou en forme de meurtrière percent les deux autres murs. Le décor se limite à la corniche, pourvue de briques disposées en degrés décalés. Les anciennes porcheries composées de six boxes indépendants sont accolées au bâtiment précédent. Totalement en brique, elles s'appuient contre un mur composé de chaînes et bandeaux en briques avec remplissage de silex. Les ouvertures sont cintrées. Elles sont couvertes d'un toit à longs pans en tuiles mécaniques, aujourd'hui augmenté d'un appentis en tôle permettant l'abri des machines. Le mur de clôture en silex et briques se poursuit jusqu'au logis.

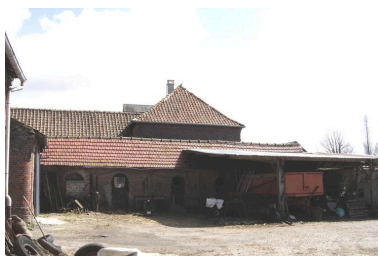
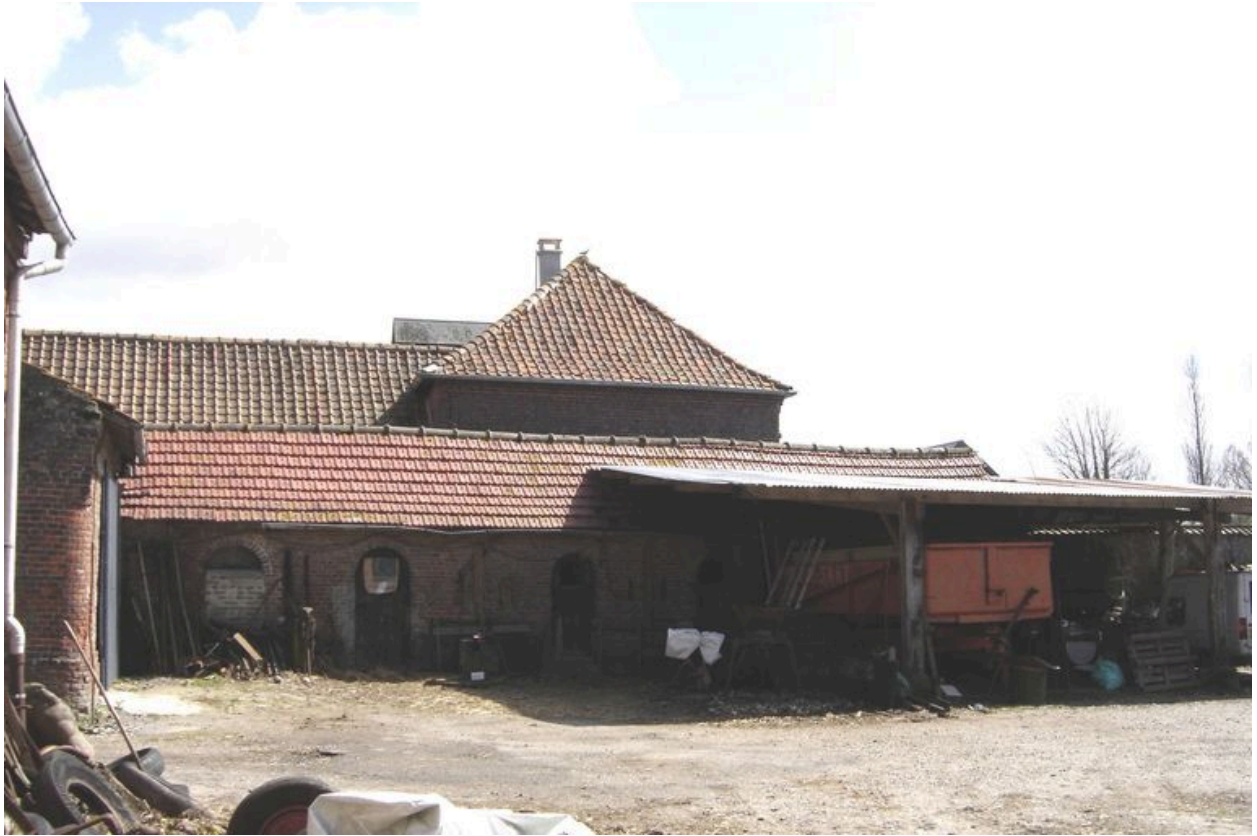
Vue des porcheries à
boxes indépendants.
Phot. Inès Guérin
IVR22_20058005534NUCA

Vue des porcheries à boxes indépendants.
