Hauts-de-France, Aisne
Saint-Quentin
Ancienne collégiale royale, actuellement basilique Saint-Quentin

Ensemble des quatre vantaux des deux portes latérales du chœur (oeuvres disparues)

Numéro de dossier : IM02004551
Date de l'enquête initiale : 2001
Date(s) de rédaction : 2008
Cadre de l'étude : enquête thématique régionale la basilique de Saint-Quentin
Degré d'étude : étudié
Référence du dossier Monument Historique : PM02001046

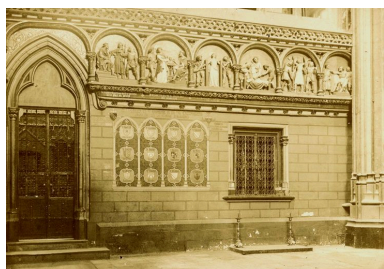
Vue des vantaux de la porte latérale sud du choeur, vers 1900 (Société académique de Saint-Quentin : non coté).
Phot. Riboulleau Christiane
IVR22_20100201012NUCA

D'après les descriptions anciennes et quelques rares photographies antérieures à 1914, chaque porte était close par deux vantaux. La partie inférieure de chaque vantail, haute de 80 cm, comptait quatre panneaux quadrangulaires pleins, en fer battu. Ces quatre panneaux étaient maintenus par des rivets entre deux traverses disposées en croix. La partie supérieure était à claire-voie, composée de deux rangées superposées de 3 panneaux rectangulaires juxtaposés. Ces panneaux ajourés comportaient un réseau décoratif en fer forgé. Au niveau médian, les éléments décoratifs étaient soudés aux montants, tandis qu'au niveau supérieur, ils y étaient reliés par des bagues en fer forgé. Depuis le chœur, un verrou permettait de clore les deux battants..

Le décor du niveau central reposait sur des quadrilobes, et celui de la moitié supérieure des vantaux, sur des enroulements.

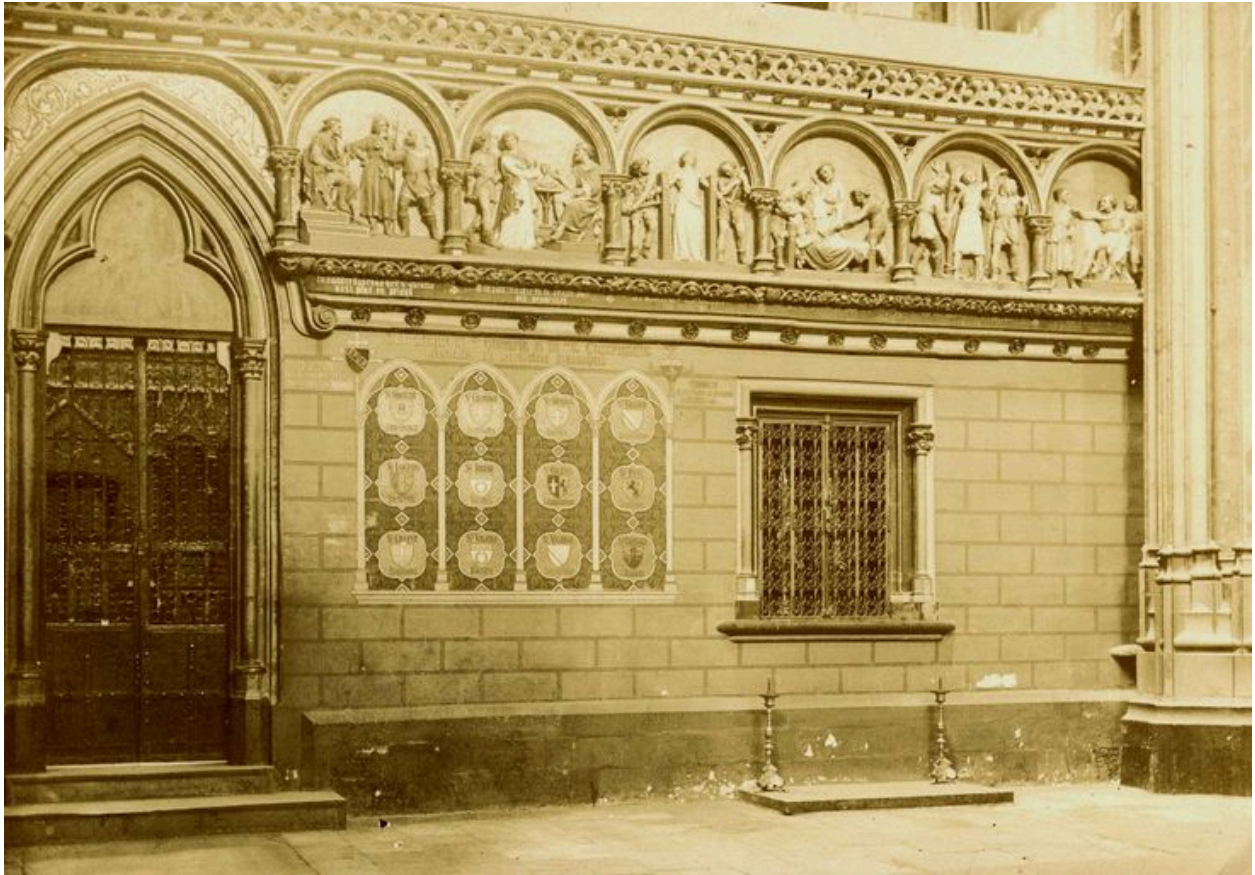
IVR22_20100201012NUCA

Vue des vantaux de la porte latérale sud du choeur, vers 1900 (Société académique de Saint-Quentin : non coté).
