Hauts-de-France, Somme
Cartigny
rue du Poirier

Ancienne sucrerie Coquin et Cie, puis râperie de betteraves de la Société Vermandoise de Sucreries (S.V.S.)

Numéro de dossier : IA00076535

Cadre de l'étude : patrimoine industriel Somme, enquête thématique départementale Reconstruction de la Haute-Somme, patrimoine de la Reconstruction La première Reconstruction

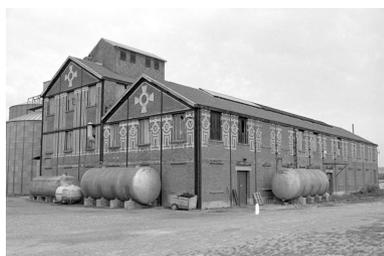
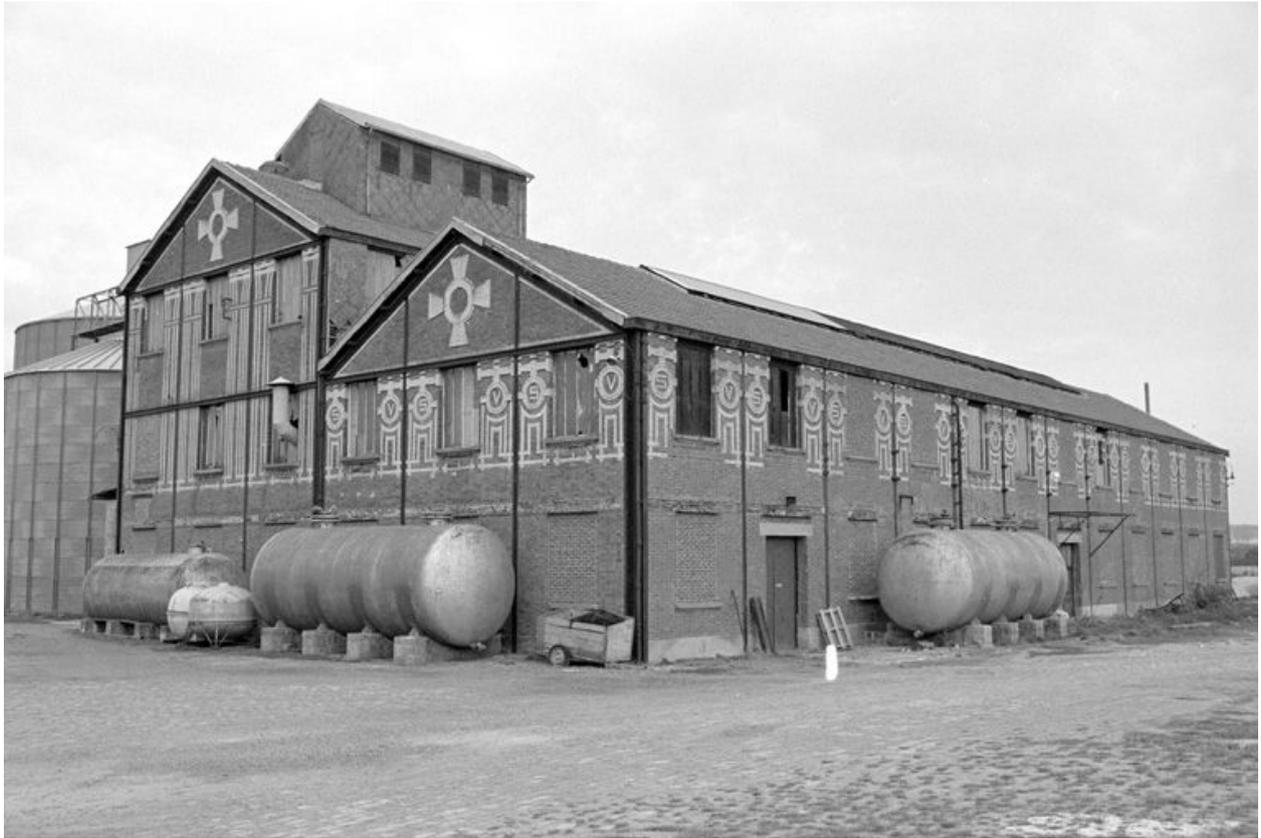
Atelier de fabrication, vue d'ensemble en 1990.

La râperie est implantée en périphérie du village de Cartigny, à proximité de la route qui mène à la D44. Les ateliers de fabrication sont construits en pan-de-fer et brique. La partie nord-est en surélévation et comble à surcroît. Les toits sont à longs pans.

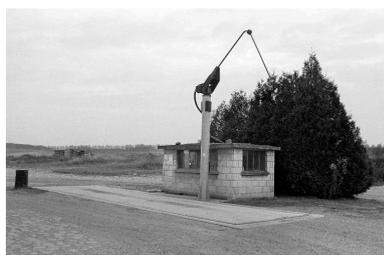
Pont bascule.

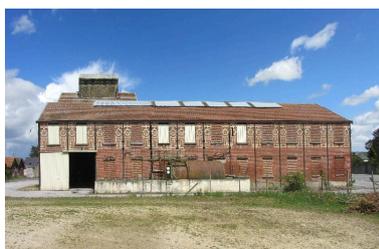
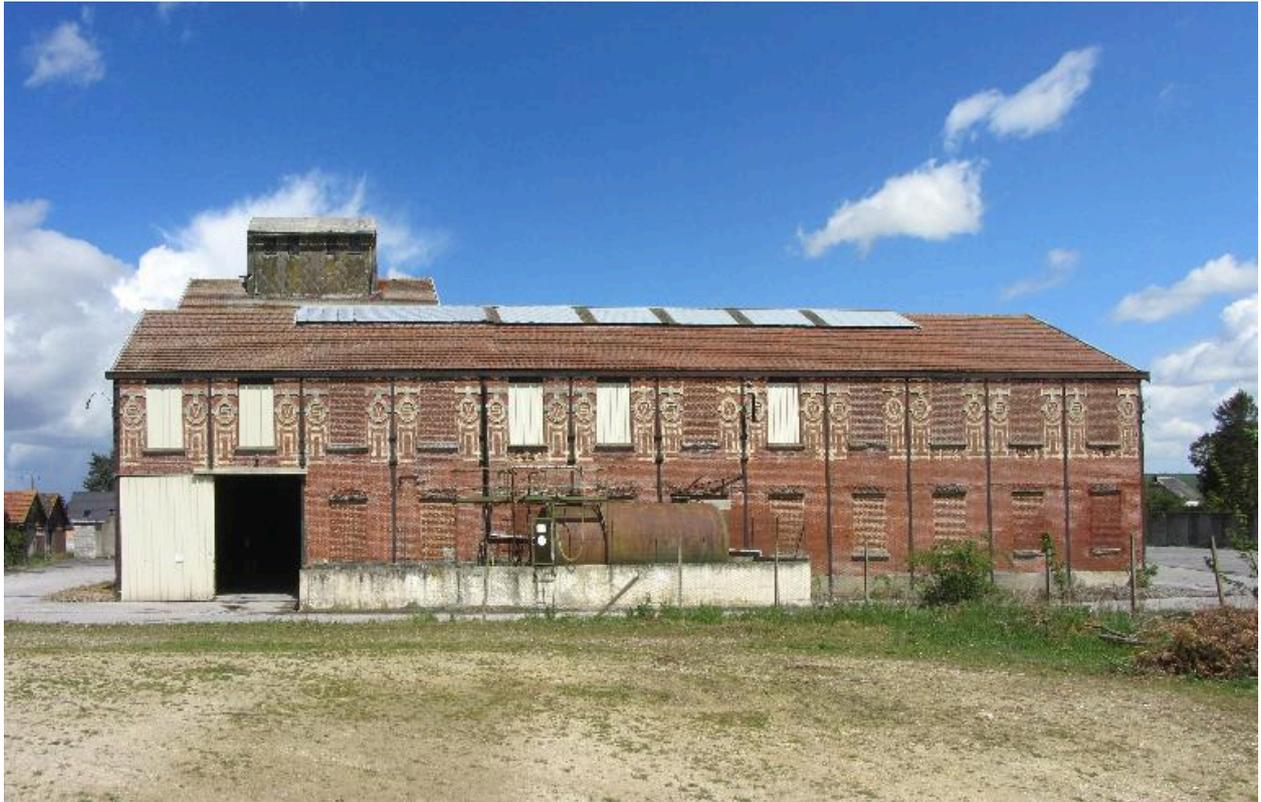
Vue d'ensemble de la façade longitudinale sud de la râperie.
Phot. Bertrand Fournier
IVR22_20158005976NUCA

Vue d'ensemble de la façade longitudinale sud de la râperie.

Le décor se situe sur le logement d'ouvriers et sur les élévations nord et sud des ateliers de fabrication (médaillons avec initiales V.S. pour Vermandoise de Sucreries).

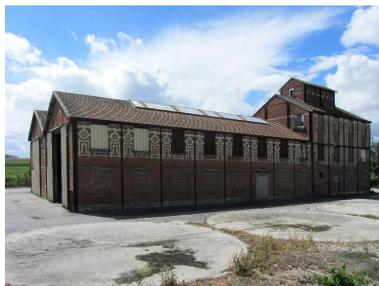
Vue d'ensemble de la façade nord de la râperie.
Phot. Bertrand Fournier
IVR22_20158005978NUCA

Vue d'ensemble de la façade nord de la râperie.

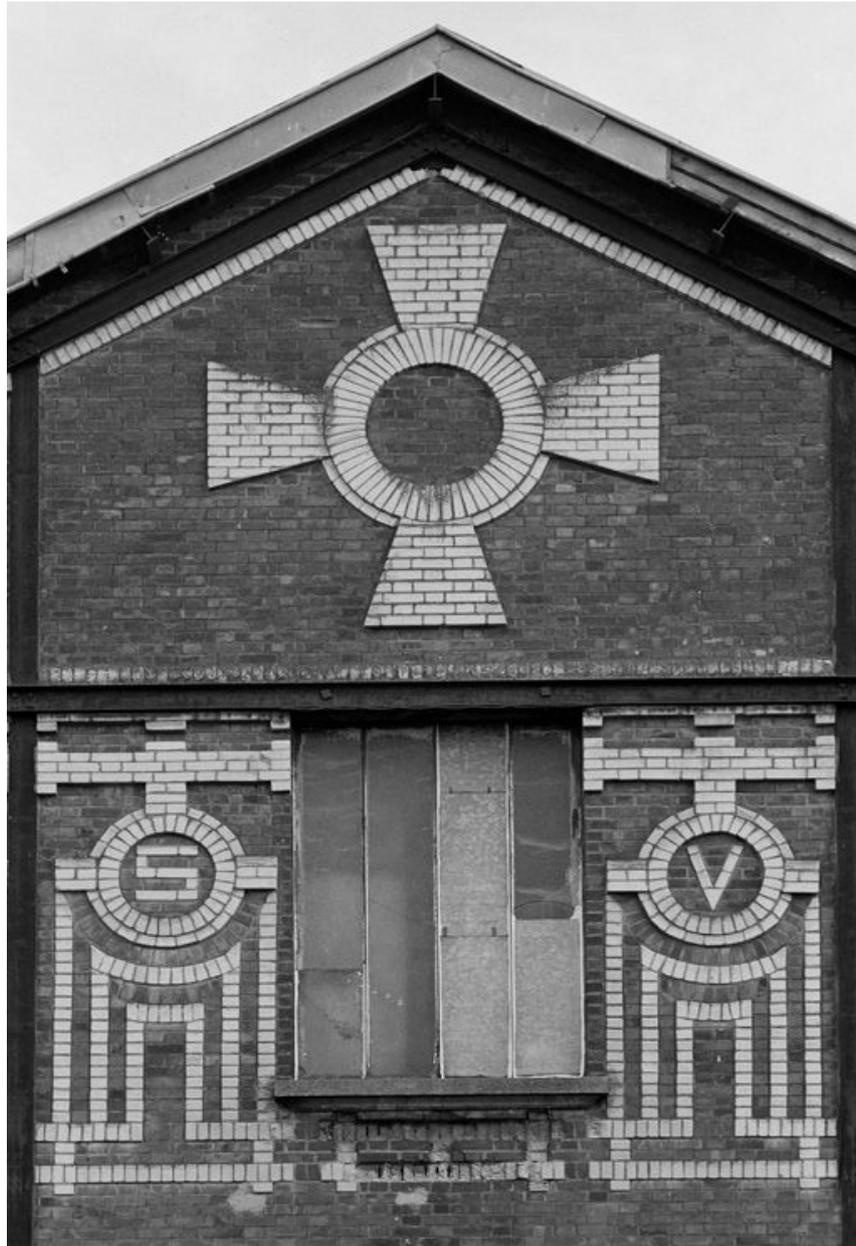
Atelier principal : détail.

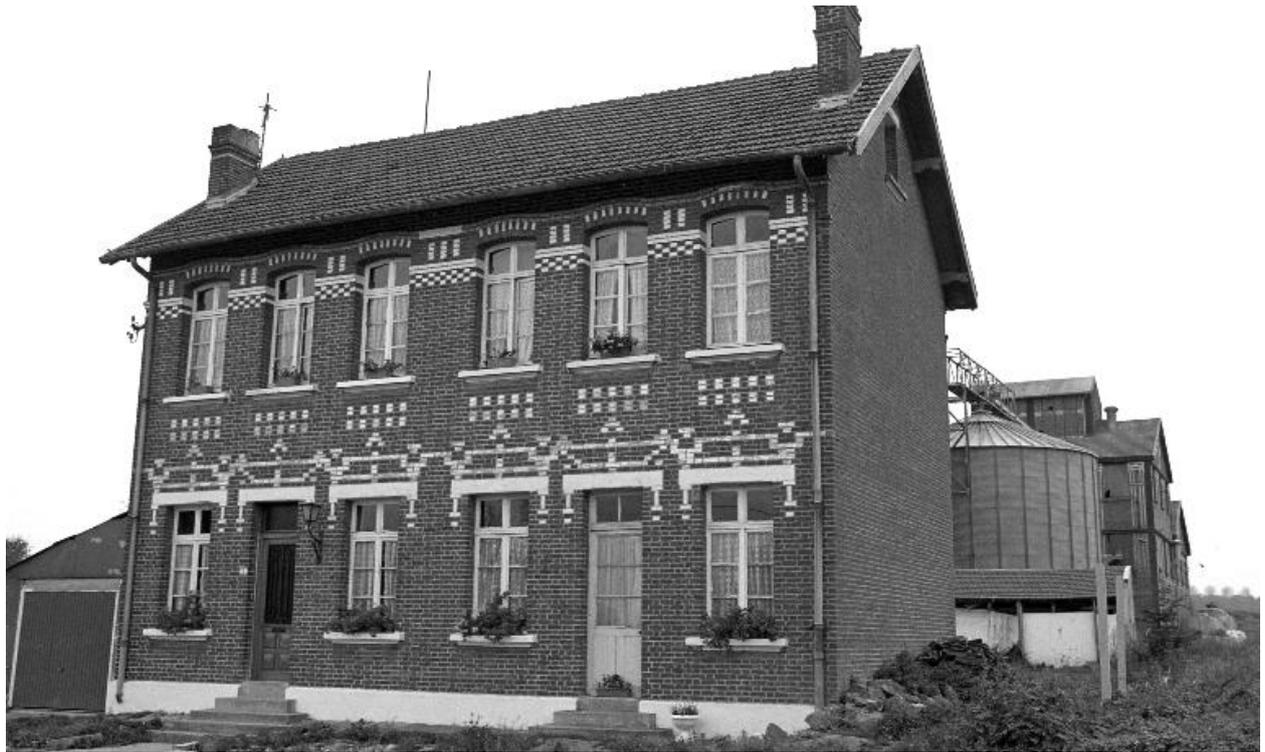
Logement d'ouvriers, en 1990.

Les logements d'ouvriers sont également construits en brique, avec ornement géométrique, à un étage carré, toit à longs pans.

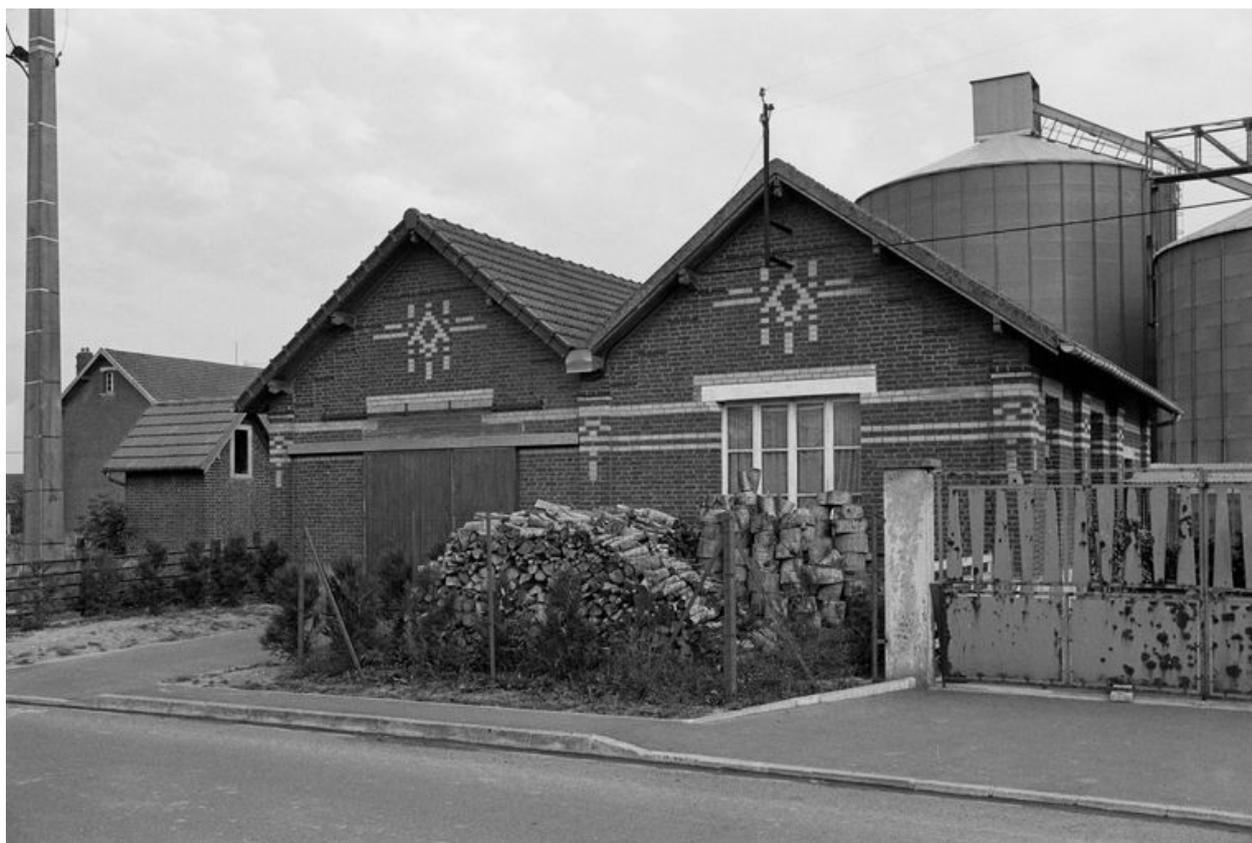
Conciergerie.
Phot. Francis Dubuc
IVR22_19908001204Z

Conciergerie.

Le logement patronal ou conciergerie est construit en brique, en rez-de-chaussée, couvert d'un toit à longs pans, croupe et demi-croupe. Ses baies sont rectangulaires, avec arc en anse de panier.

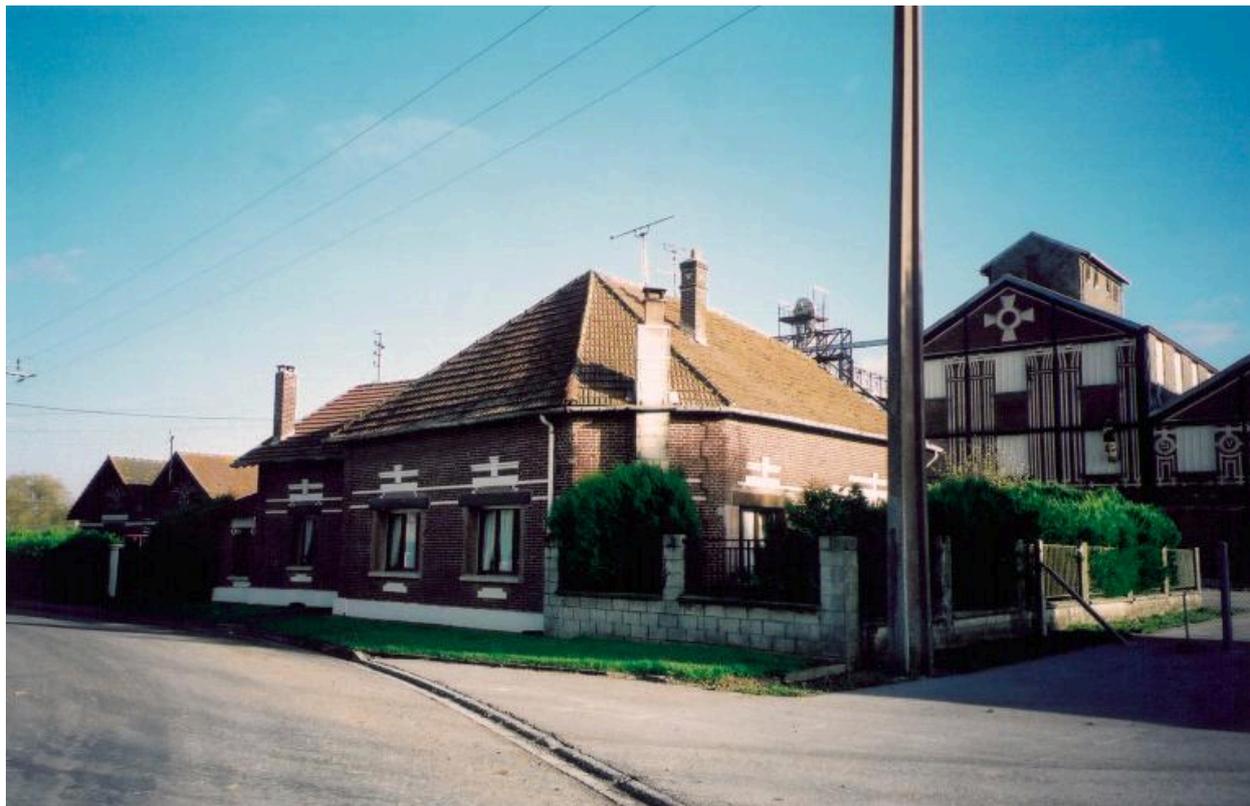
Maisons ouvrières.
Phot. Gilles-Henri Bailly
IVR22_20158005504NUCA

Maisons ouvrières.
