Hauts-de-France, Oise
Béhéricourt
rue du Moutoir

Château fort de Béhéricourt (vestiges)

Numéro de dossier : IA00049335
Date de l'enquête initiale : 1986
Date(s) de rédaction : 2009
Cadre de l'étude : inventaire topographique canton de Noyon
Degré d'étude : étudié

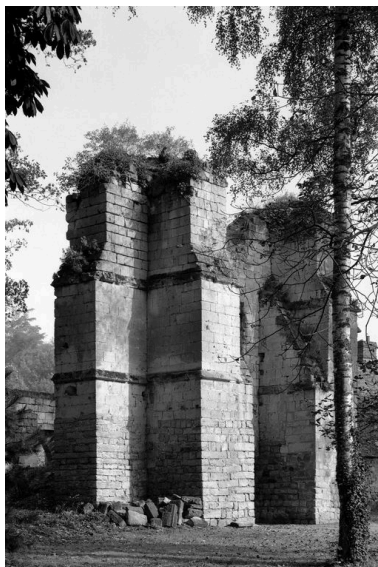
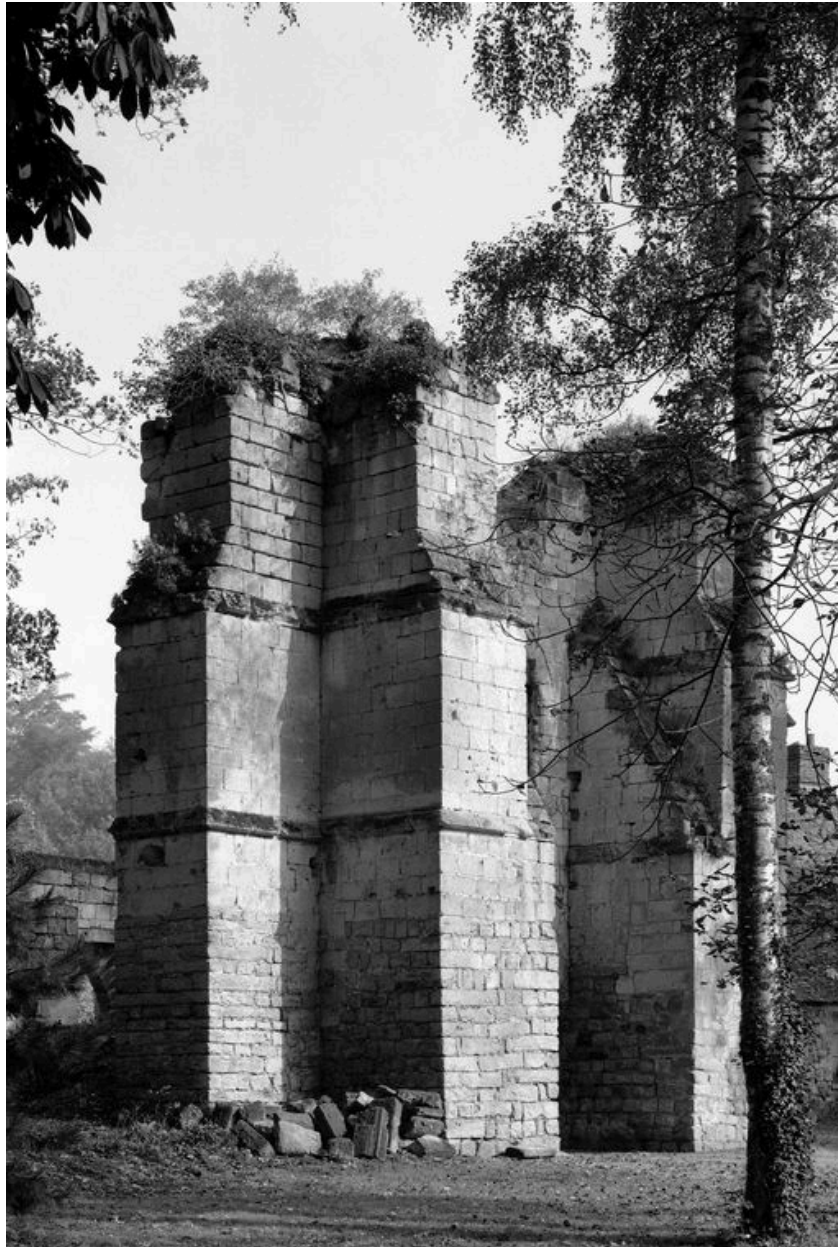
Ouvrage d'entrée.
Détail des contreforts.
Phot. Jean-Michel Perrin
IVR22_19846001238X

Ouvrage d'entrée. Détail des contreforts.

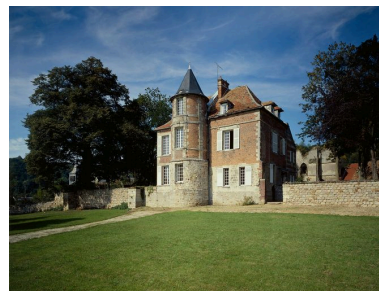
Logis. Vue générale.
Phot. Fabrice Charrondière
IVR22_19866000242VA

Logis. Vue générale.

Sur le flanc méridional de l'enceinte, le logis du château conserve une sous-sol et un soubassement en grès des 12^e et 14^e siècles. Le rez-de-chaussée et l'étage construits en pierre avec brique en remplissage portent la date 1689 mais ont été complétés et restaurés dans la seconde moitié du 19^e siècle.

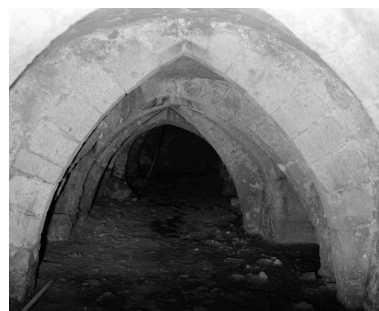
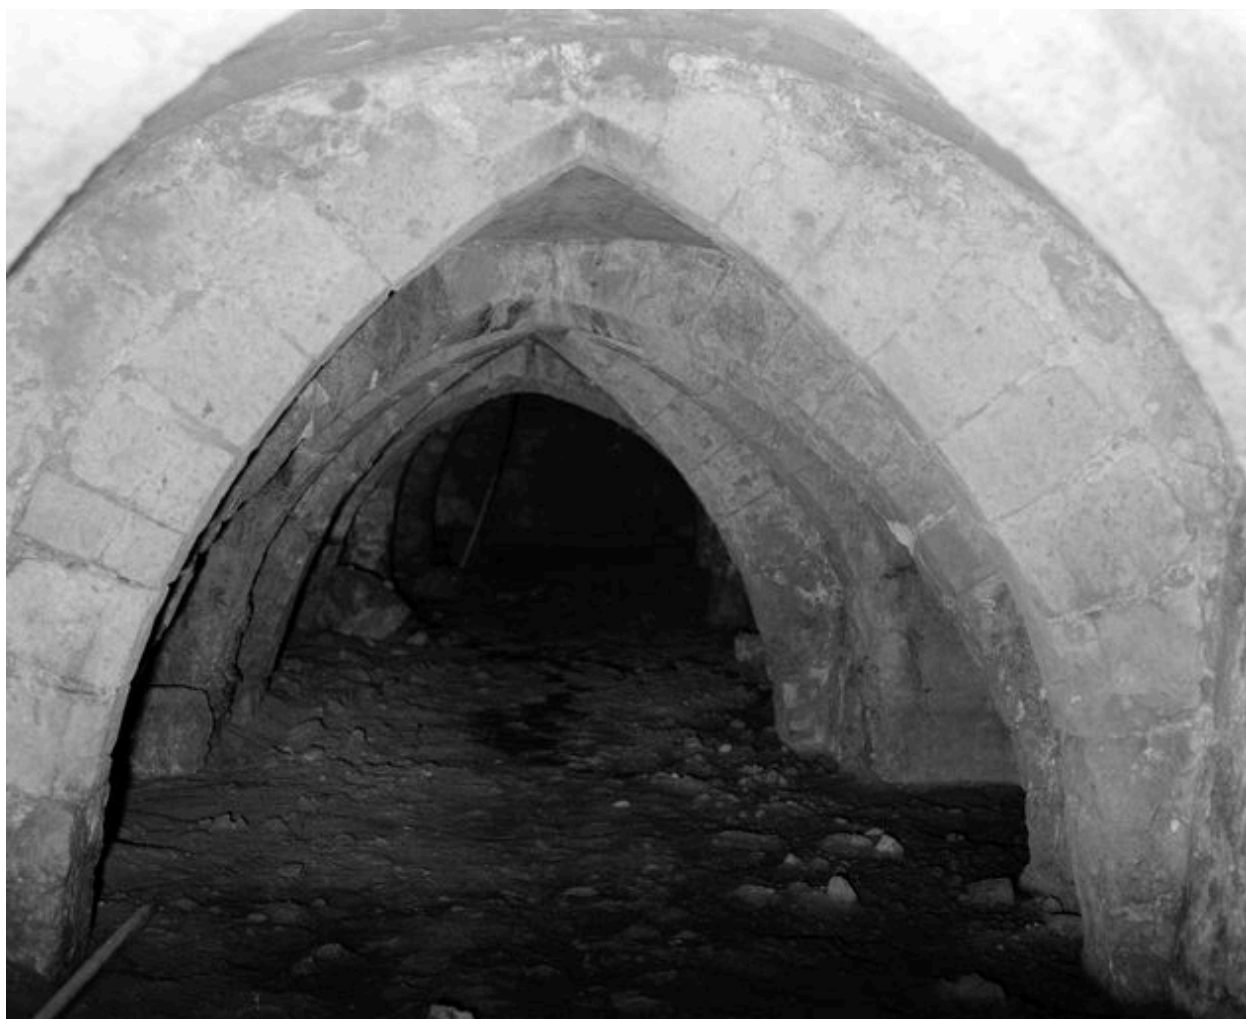
Deuxième étage de sous-sol.
Phot. Jean-Michel Perrin
IVR22_19846001248X

Deuxième étage de sous-sol.

Le premier niveau de sous-sol, du 12e siècle, constitue le seul vestige du premier château connu à cet emplacement. Le deuxième niveau du sous-sol sur plan en croix à 3 traverses, l'ouvrage d'entrée et le premier niveau de la tour du logis datent du 14e siècle. L'enceinte conserve quelques éléments médiévaux. La partie est du logement avec son escalier et les deuxième et troisième niveaux de la tour ont été construits vers 1679. La maison englobée dans l'enceinte date du 18e siècle. La partie ouest du logement a été construite vers 1878 (dates portées sur les souches de cheminée). Les armes de Louis de Couste (1494), écuyer de Jeanne d'Arc, ont été récemment découvertes dans la maçonnerie du logis. Une cheminée du 15e siècle provenant de Vieux-Moulin (60) a été remontée dans le logis.

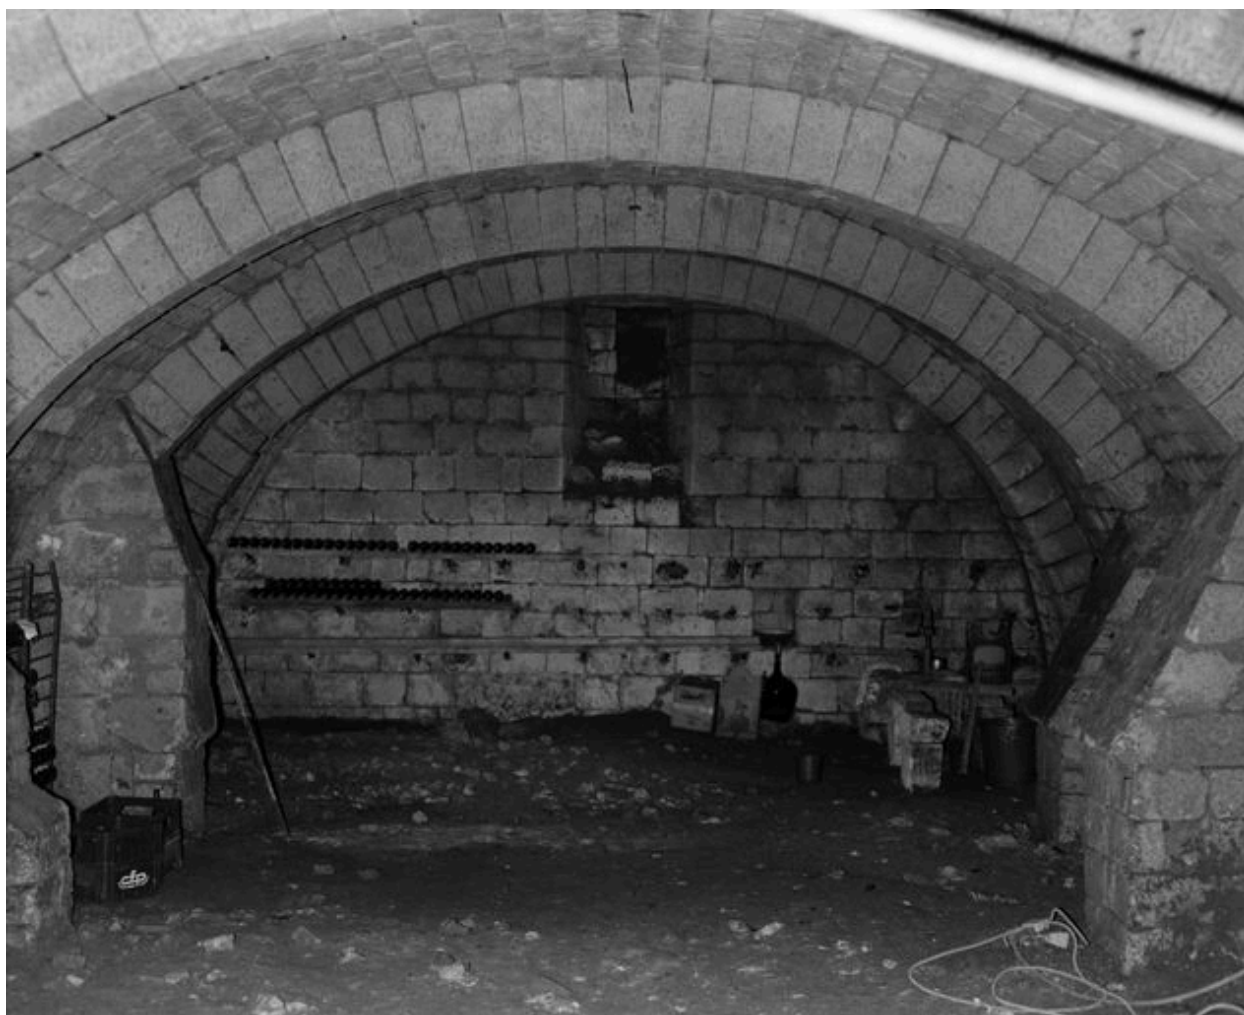
Premier étage de sous-sol.
Phot. Jean-Michel Perrin
IVR22_19846001242X

Premier étage de sous-sol.
