Hauts-de-France, Oise
Béhéricourt
rue du Moutoir

Château fort de Béhéricourt (vestiges)

Numéro de dossier : IA00049335
Date de l'enquête initiale : 1986
Date(s) de rédaction : 2009
Cadre de l'étude : inventaire topographique canton de Noyon
Degré d'étude : étudié

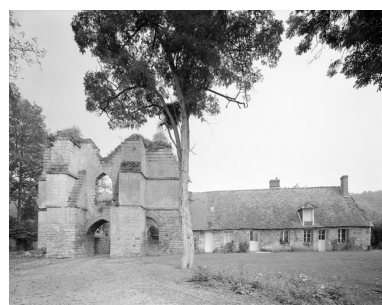
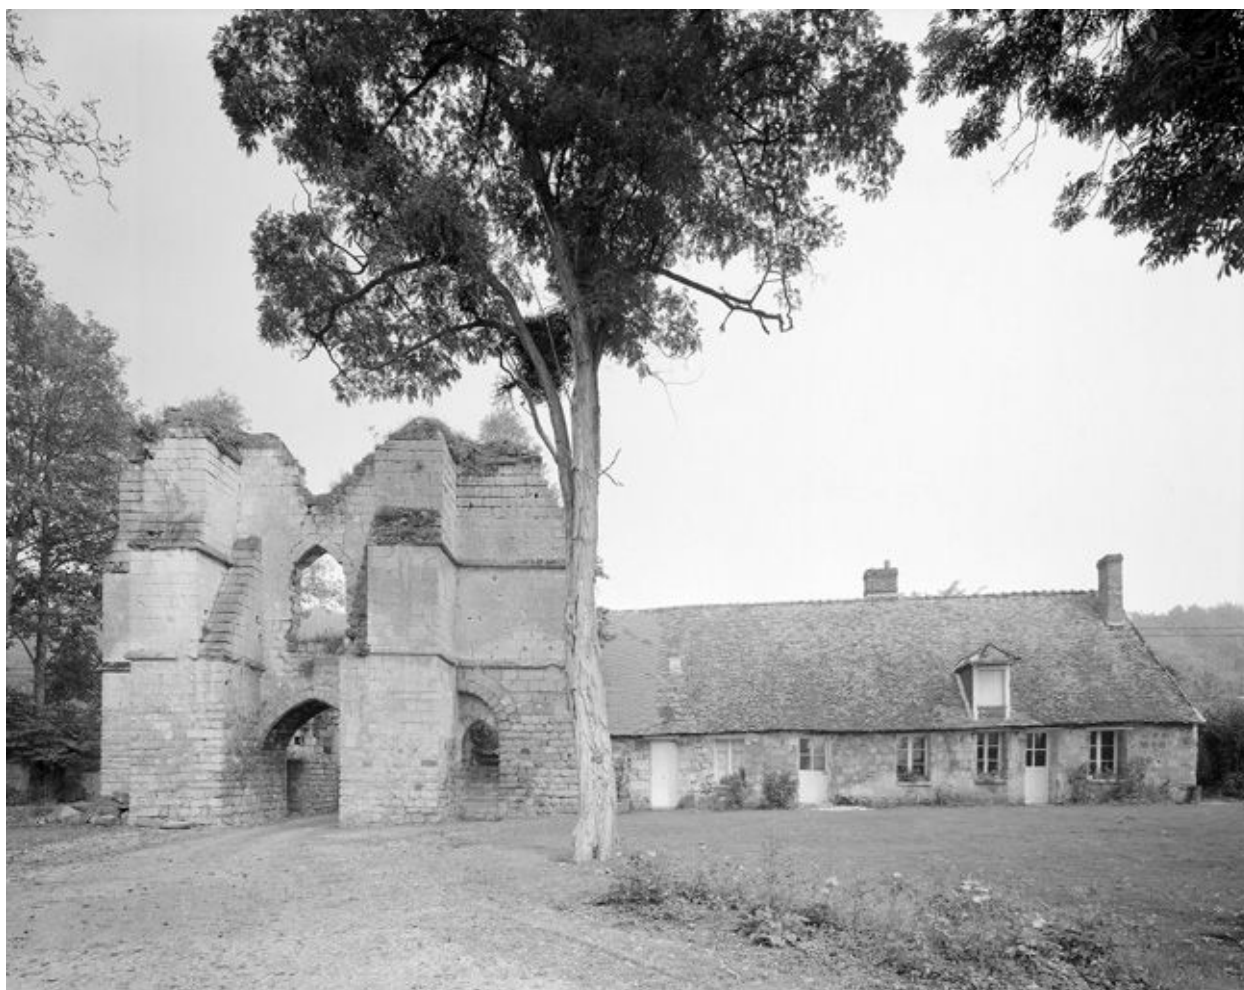
Ouvrage d'entrée.
Elévation postérieure.

Ouvrage d'entrée. Elévation postérieure.

L'ouvrage d'entrée du 15^e siècle, qui subsiste à l'état de ruine, défendait l'accès de l'enceinte. Son élévation primitive à trois niveaux est encore discernable, avec au rez-de-chaussée, un passage voûté en berceau brisé et deux étages carrés autrefois plafonnés.

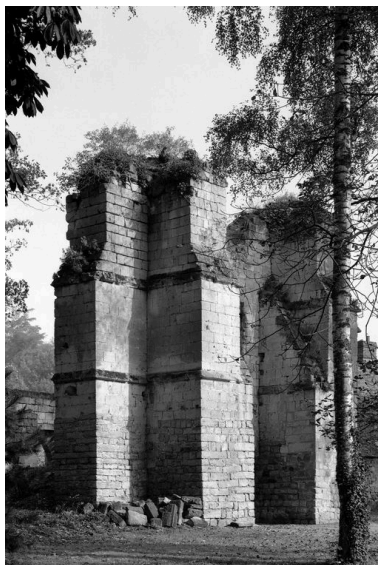
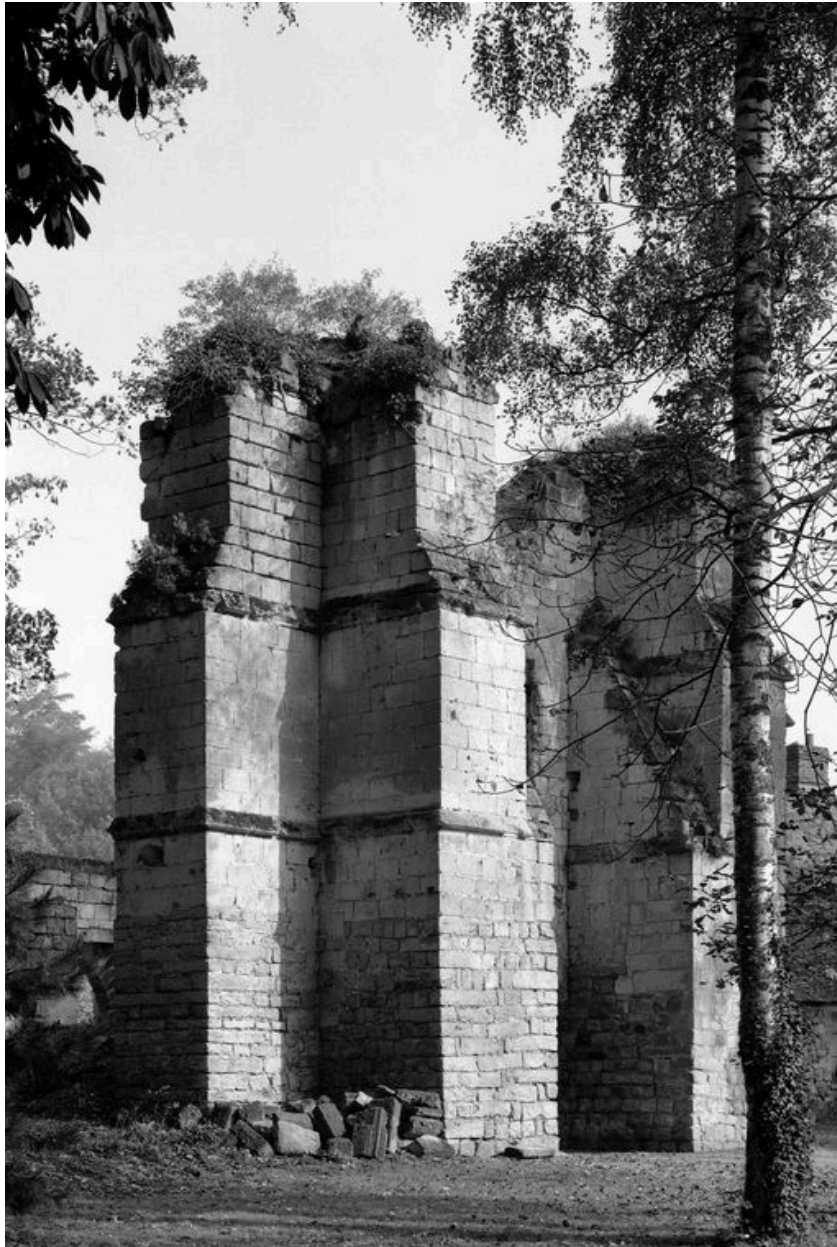
Ouvrage d'entrée.
Détail des contreforts.
Phot. Jean-Michel Perrin
IVR22_19846001238X

Ouvrage d'entrée. Détail des contreforts.

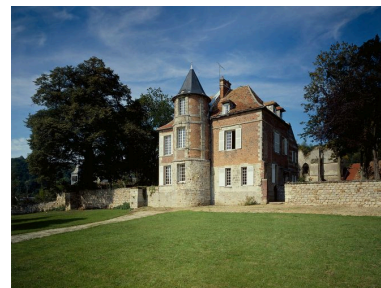
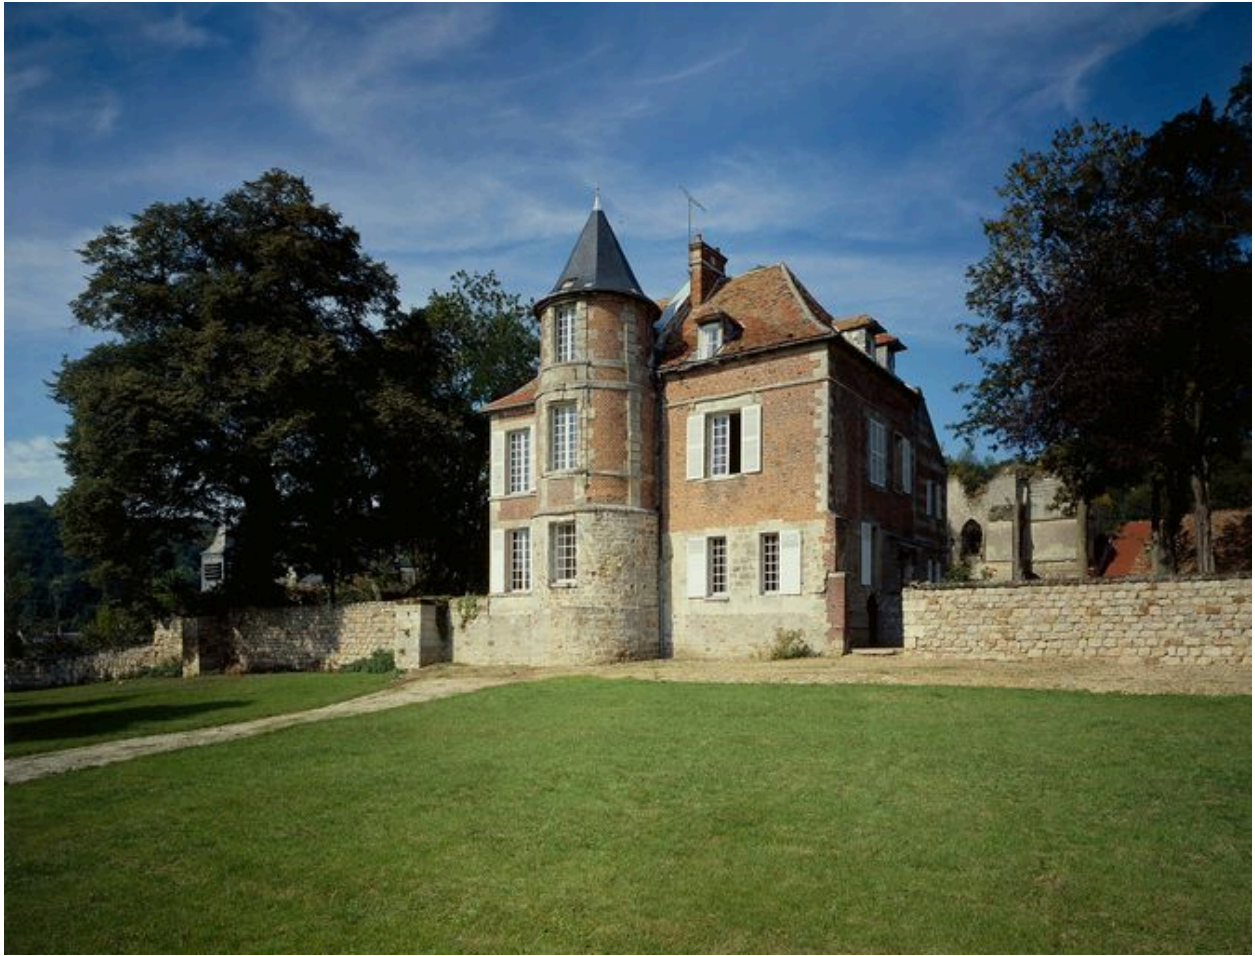
Logis. Vue générale.
Phot. Fabrice Charrondière
IVR22_19866000242VA

Logis. Vue générale.

Sur le flanc méridional de l'enceinte, le logis du château conserve une sous-sol et un soubassement en grès des 12^e et 14^e siècles. Le rez-de-chaussée et l'étage construits en pierre avec brique en remplissage portent la date 1689 mais ont été complétés et restaurés dans la seconde moitié du 19^e siècle.

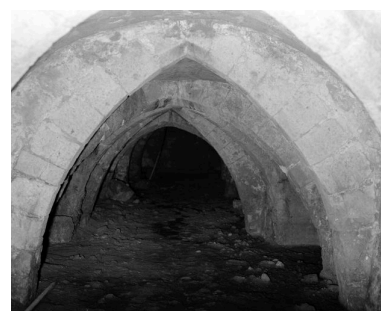
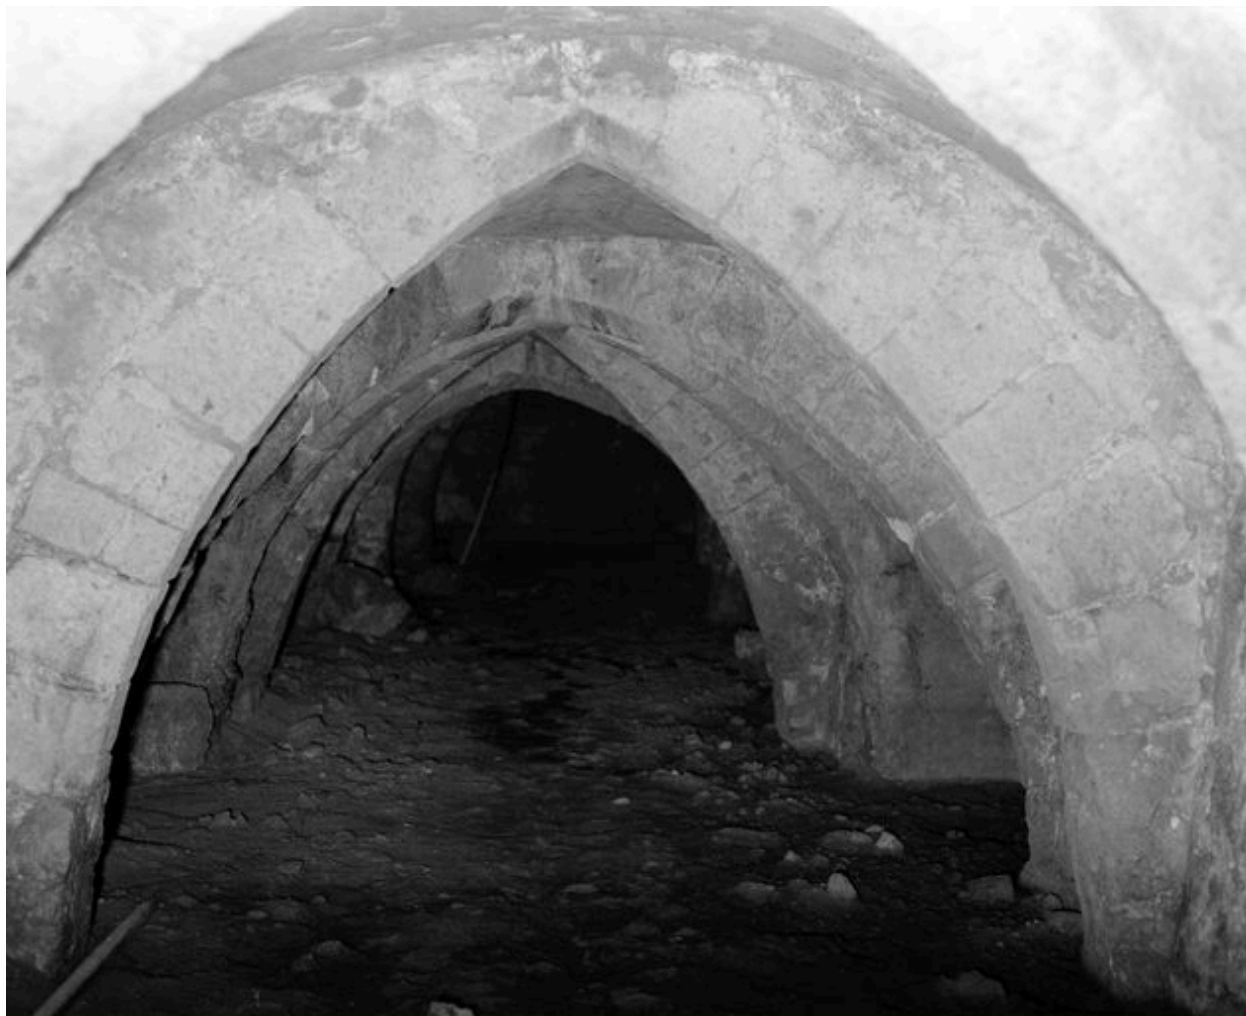
Deuxième étage de sous-sol.
Phot. Jean-Michel Perrin
IVR22_19846001248X

Deuxième étage de sous-sol.

Le premier niveau de sous-sol, du 12^e siècle, constitue le seul vestige du premier château connu à cet emplacement. Le deuxième niveau du sous-sol sur plan en croix à 3 traverses, l'ouvrage d'entrée et le premier niveau de la tour du logis datent du 14^e siècle. L'enceinte conserve quelques éléments médiévaux. La partie est du logement avec son escalier et les deuxième et troisième niveaux de la tour ont été construits vers 1679. La maison englobée dans l'enceinte date du 18^e siècle. La partie ouest du logement a été construite vers 1878 (dates portées sur les souches de cheminée). Les armes de Louis de Couste (1494), écuyer de Jeanne d'Arc, ont été récemment découvertes dans la maçonnerie du logis. Une cheminée du 15^e siècle provenant de Vieux-Moulin (60) a été remontée dans le logis.

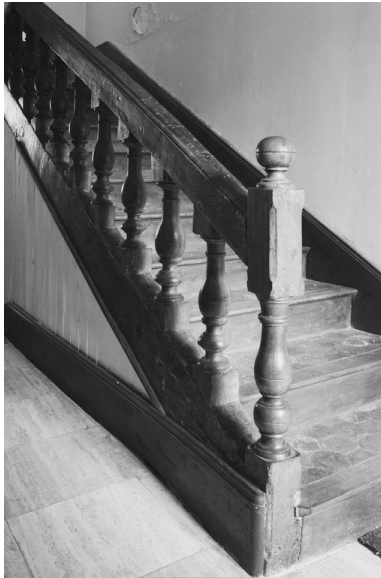
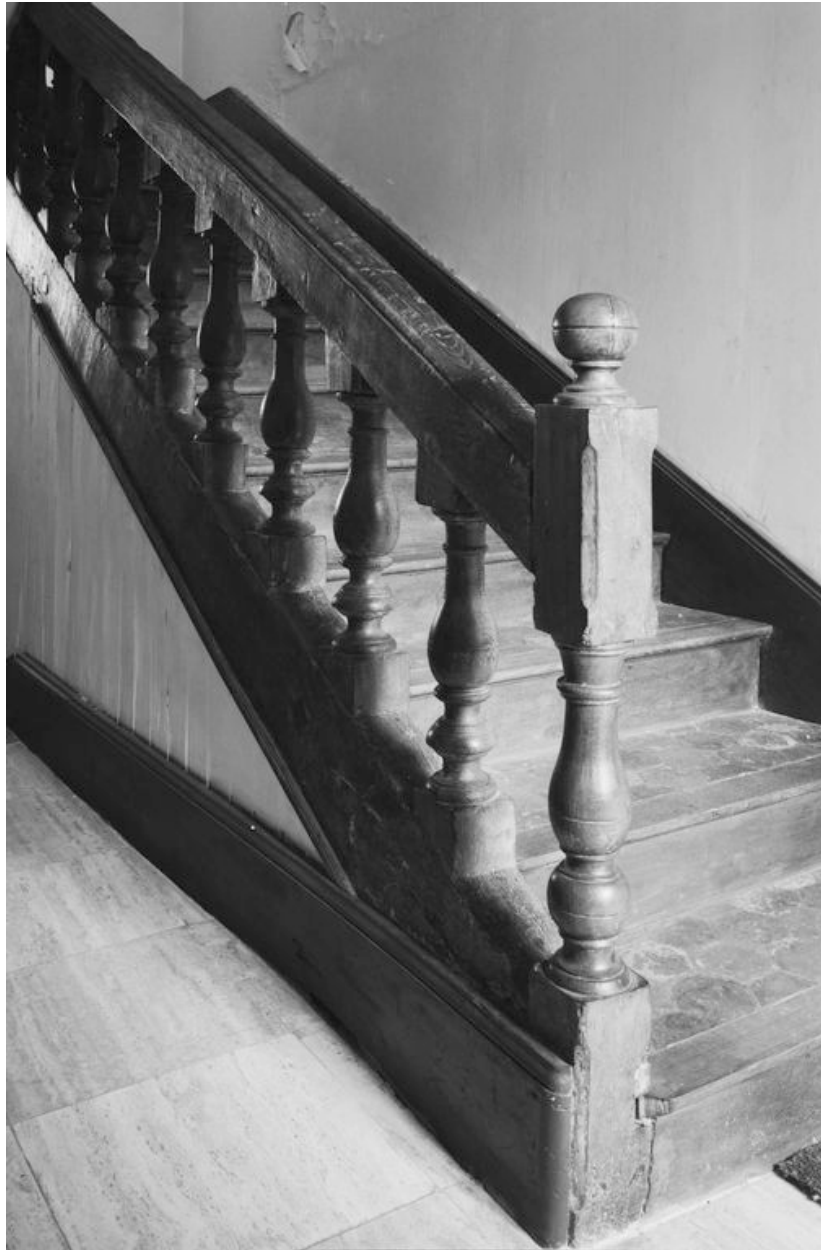
Départ de l'escalier.
Phot. Jean-Michel Perrin
IVR22_19846001239X

Départ de l'escalier.

Matériau(x) du gros-œuvre, mise en œuvre et revêtement : grès ; calcaire ; moyen appareil ; pierre avec brique en remplissage
Matériau(x) de couverture : tuile plate, ardoise
Étage(s) ou vaisseau(x) : 2 étages de sous-sol, 1 étage carré, étage de comble
Couvrements : voûte en berceau ; voûte d'ogives
Type(s) de couverture : toit conique ; croupe
Escaliers : escalier dans-œuvre : escalier tournant à retours sans jour

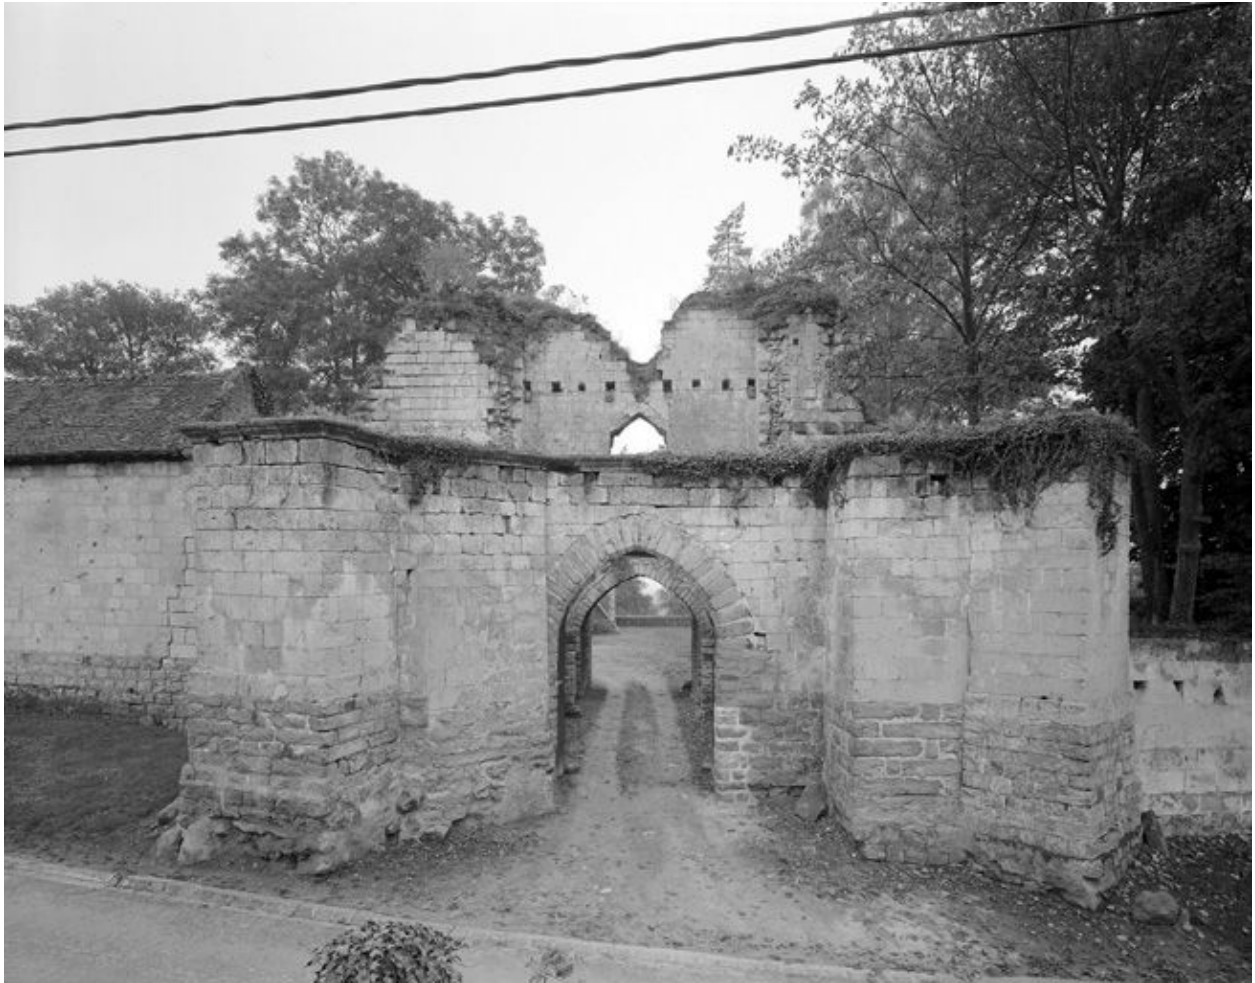
Ouvrage d'entrée.
Elévation antérieure.

Ouvrage d'entrée. Elévation antérieure.

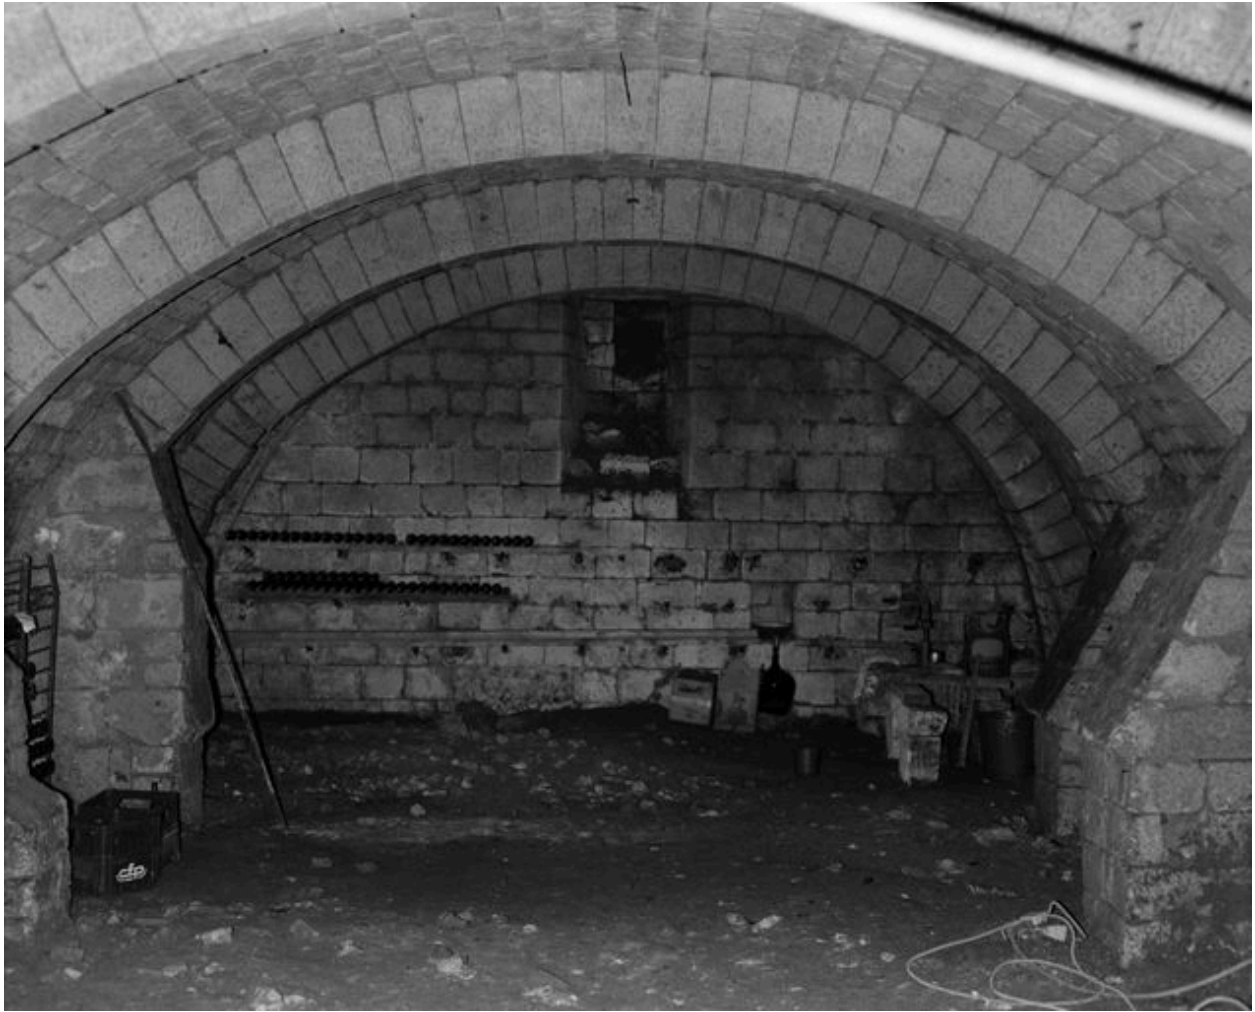
Premier étage de sous-sol.
Phot. Jean-Michel Perrin
IVR22_19846001242X

Premier étage de sous-sol.
