Hauts-de-France, Nord
Aubers
Plouich(Le)
rue de Valmonchy

Casemate à canon 202

Numéro de dossier : IA59005056

Cadre de l'étude : enquête thématique régionale Les ouvrages fortifiés de la Première Guerre mondiale

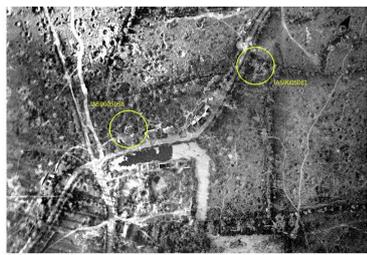
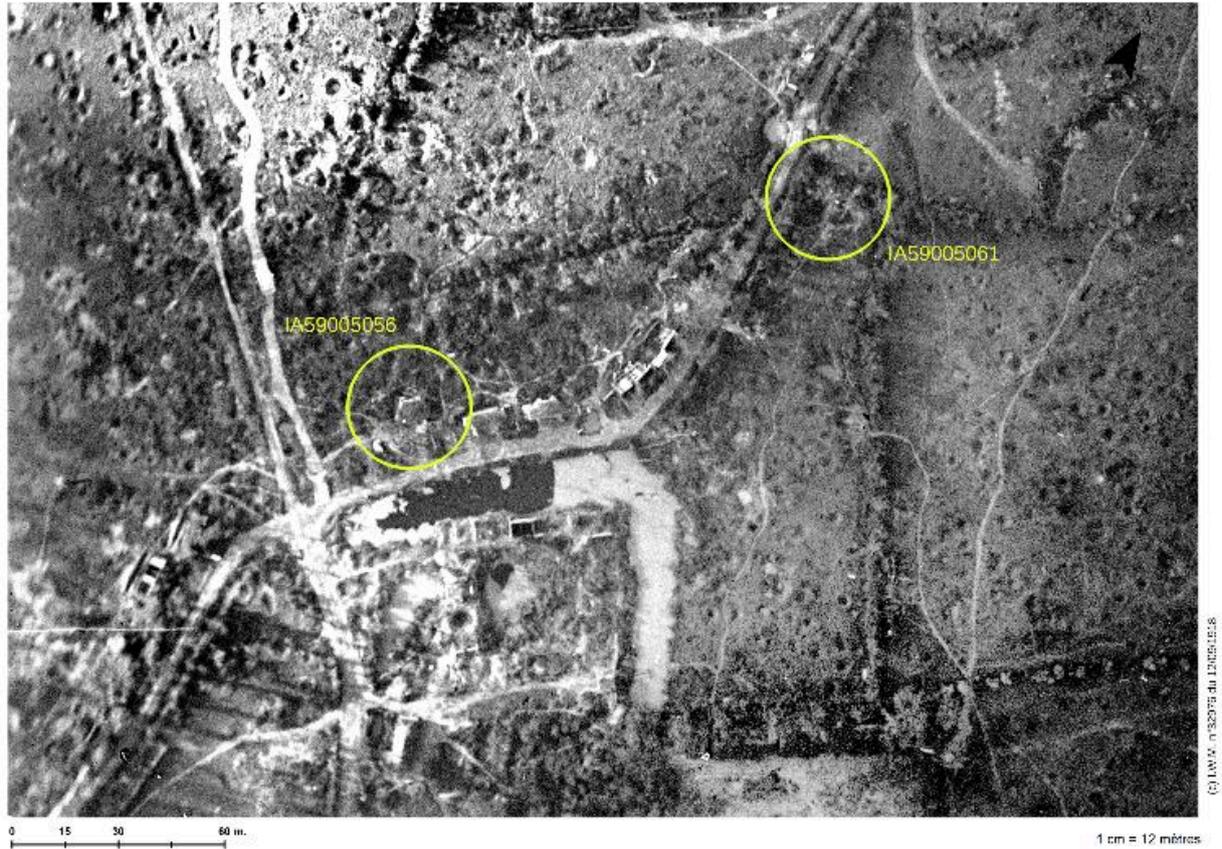
Position (cercle droit) et environnement de l'édifice sur une photographie aérienne britannique du 12 sept.1918. La ligne oblique, à gauche, est une voie ferrée.
Phot. Jean-Marc Ramette
IVR32_20175901095NUCA

Position (cercle droit) et environnement de l'édifice sur une photographie aérienne britannique du 12 sept.1918. La ligne oblique, à gauche, est une voie ferrée.

Cette casemate d'artillerie, construite à une date inconnue mais probablement vers 1915, était au centre d'un vaste complexe militaire allemand. Ce dernier, établi au Plouich, un hameau d'Aubers situé sur une hauteur (33 m.) se trouvait alors à 3000 m. des lignes britanniques.

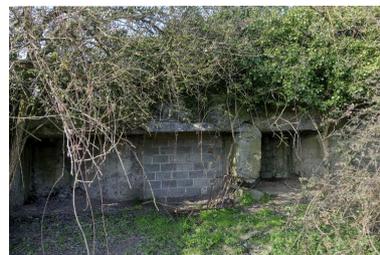
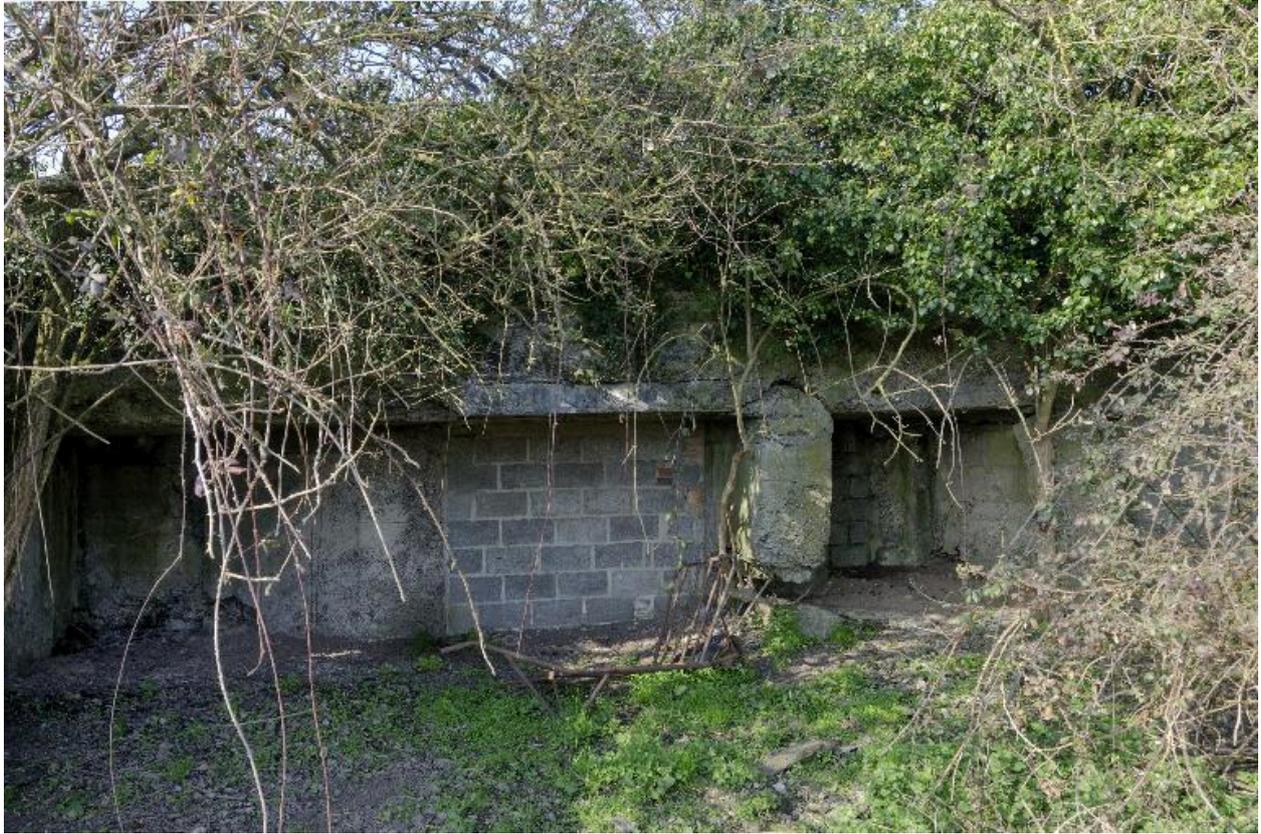
Élévation sud-est. L'accès à la chambre de tir (au centre) et les accès latéraux (magasin à munition, abri du personnel) ont été murés
Phot. Jean-Marc Ramette
IVR32_20165900998NUC

Elévation sud-est. L'accès à la chambre de tir (au centre) et les accès latéraux (magasin à munition, abri du personnel) ont été murés

L'édifice, en partie caché par la végétation, est orientée au nord-ouest. La chambre de tir est complètement ouverte dans cette direction tandis les accès sud-est, correspondant à l'entrée du canon et à celles de la soute à munition et de l'abri à personnel, ont été murés il y a peu vraisemblablement pour des répondre à des besoins agricoles. Il est couvert d'un toit en terrasse relativement épais.

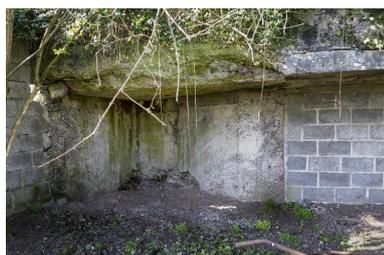
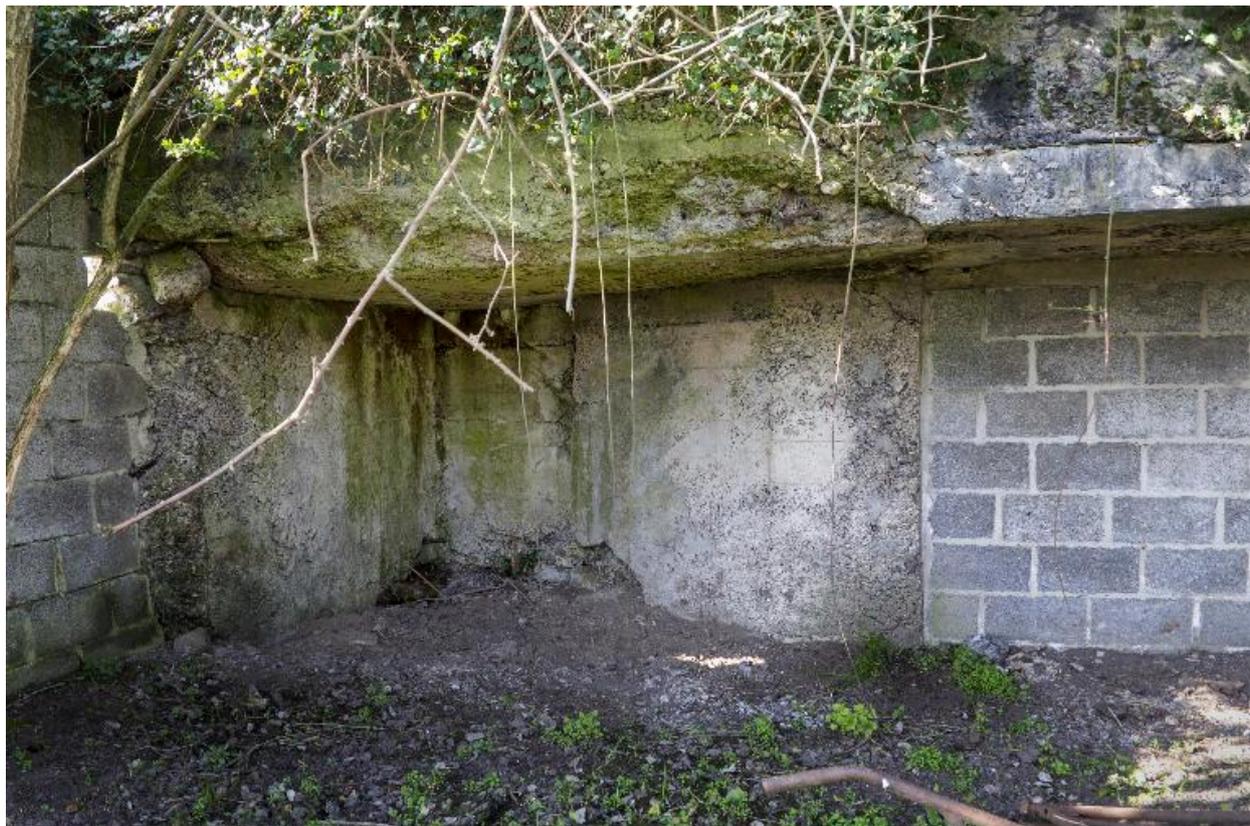
Élévation sud-est, détail
Phot. Jean-Marc Ramette
IVR32_20165900999NUC

Elévation sud-est, détail

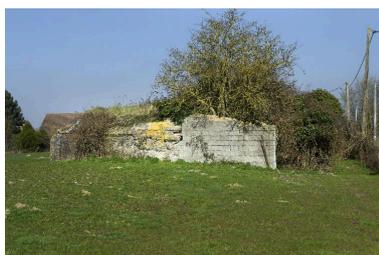
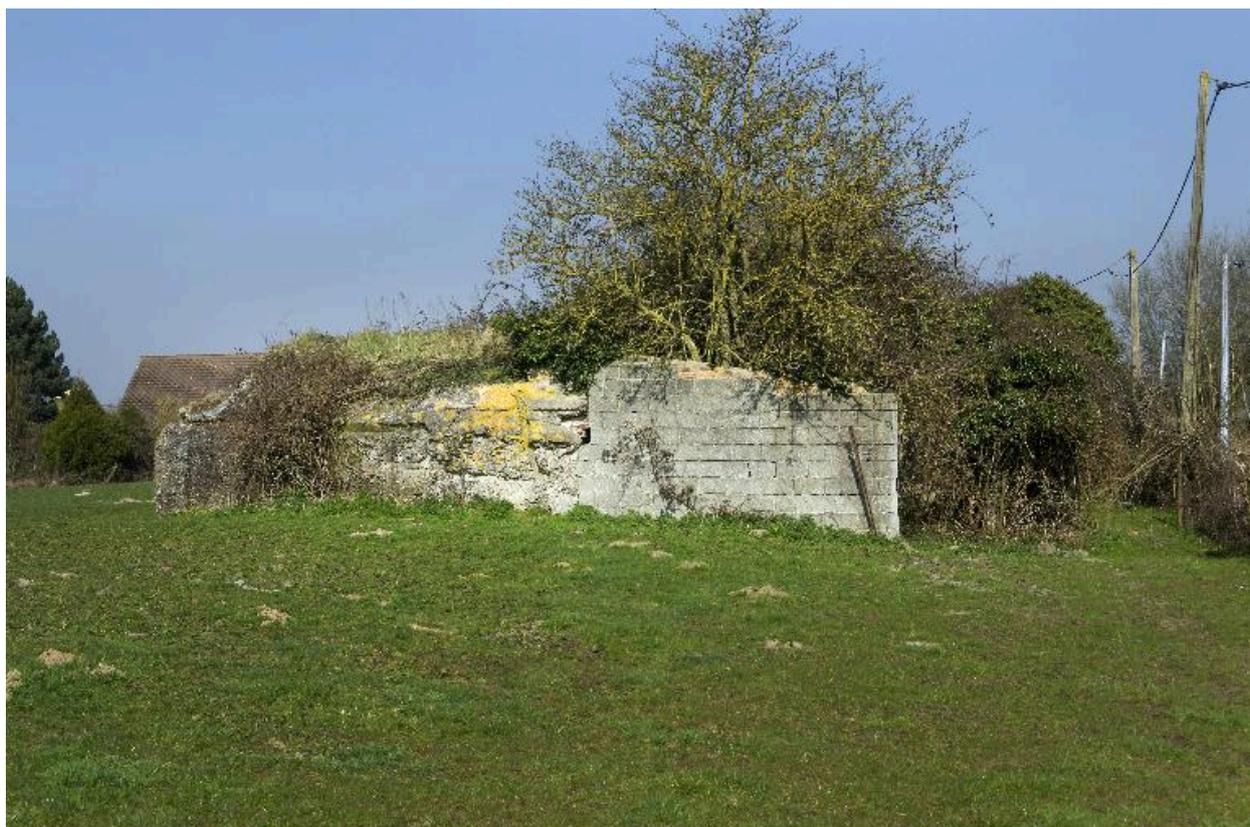
Vue latérale, vers le nord-est
Phot. Jean-Marc Ramette
IVR32_20165900994NUC

Vue latérale, vers le nord-est

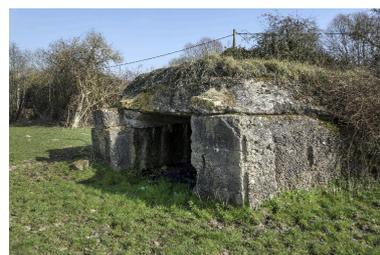
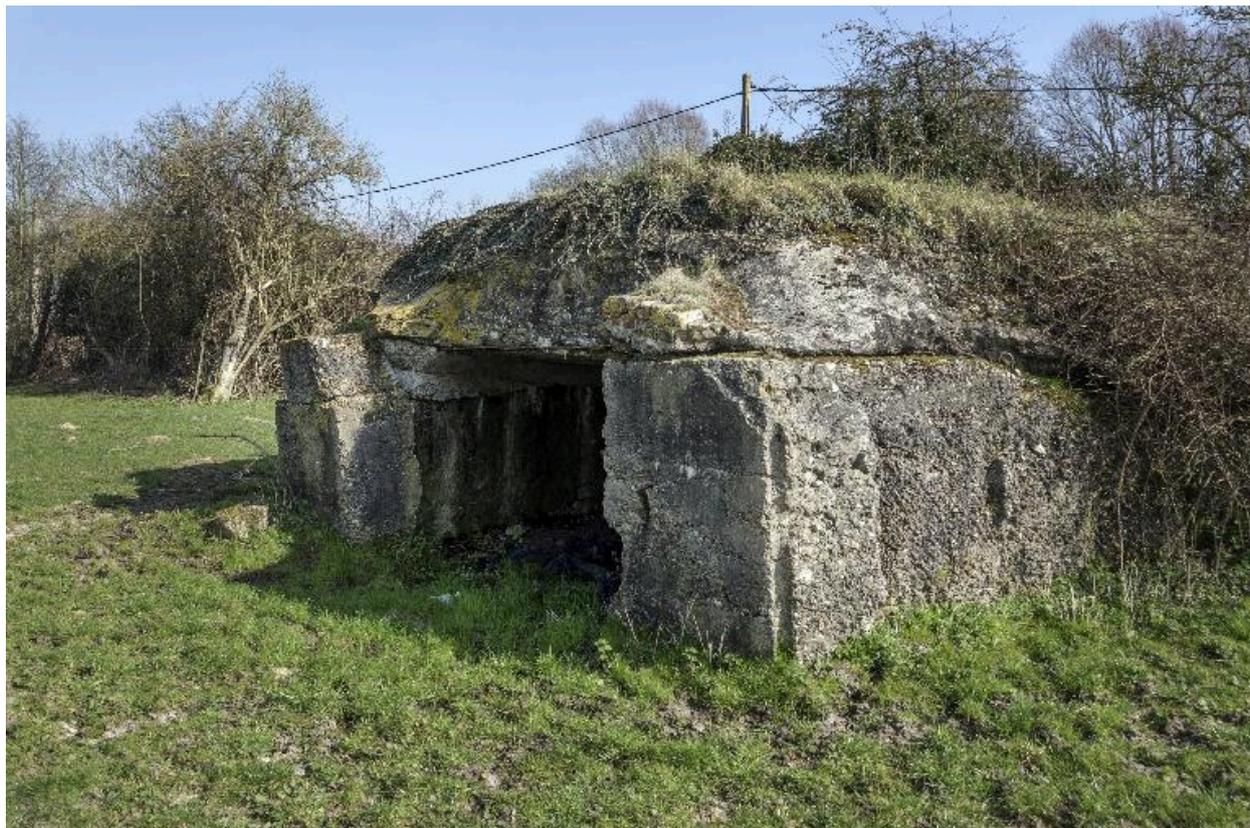
Sortie de la chambre de tir, vers l'est
Phot. Jean-Marc Ramette
IVR32_20165900995NUC

Sortie de la chambre de tir, vers l'est

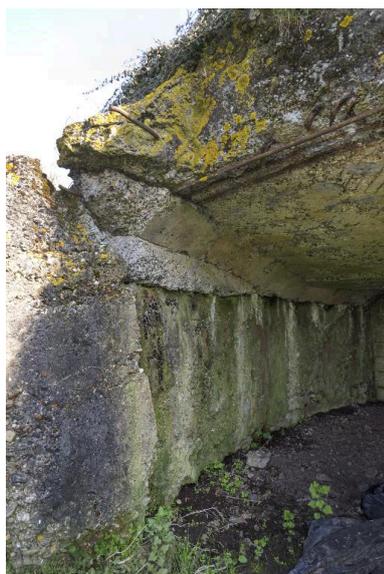
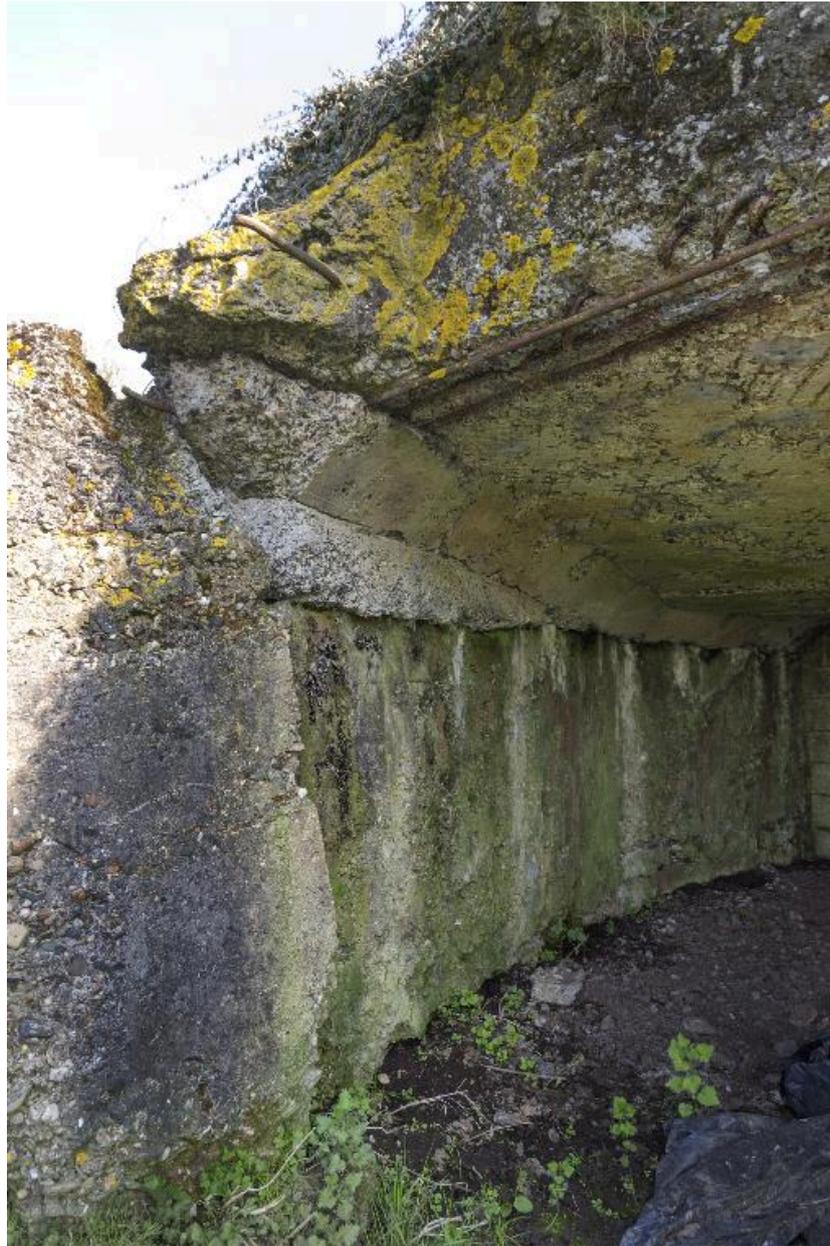
Chambre de tir, détail de la jonction du couvrement avec le mur nord-est
Phot. Jean-Marc Ramette
IVR32_20165900997NUC

Chambre de tir, détail de la jonction du couverture avec le mur nord-est

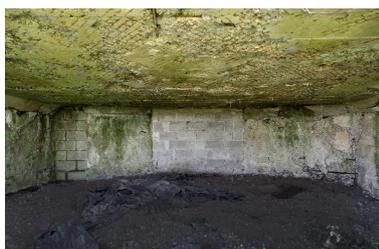
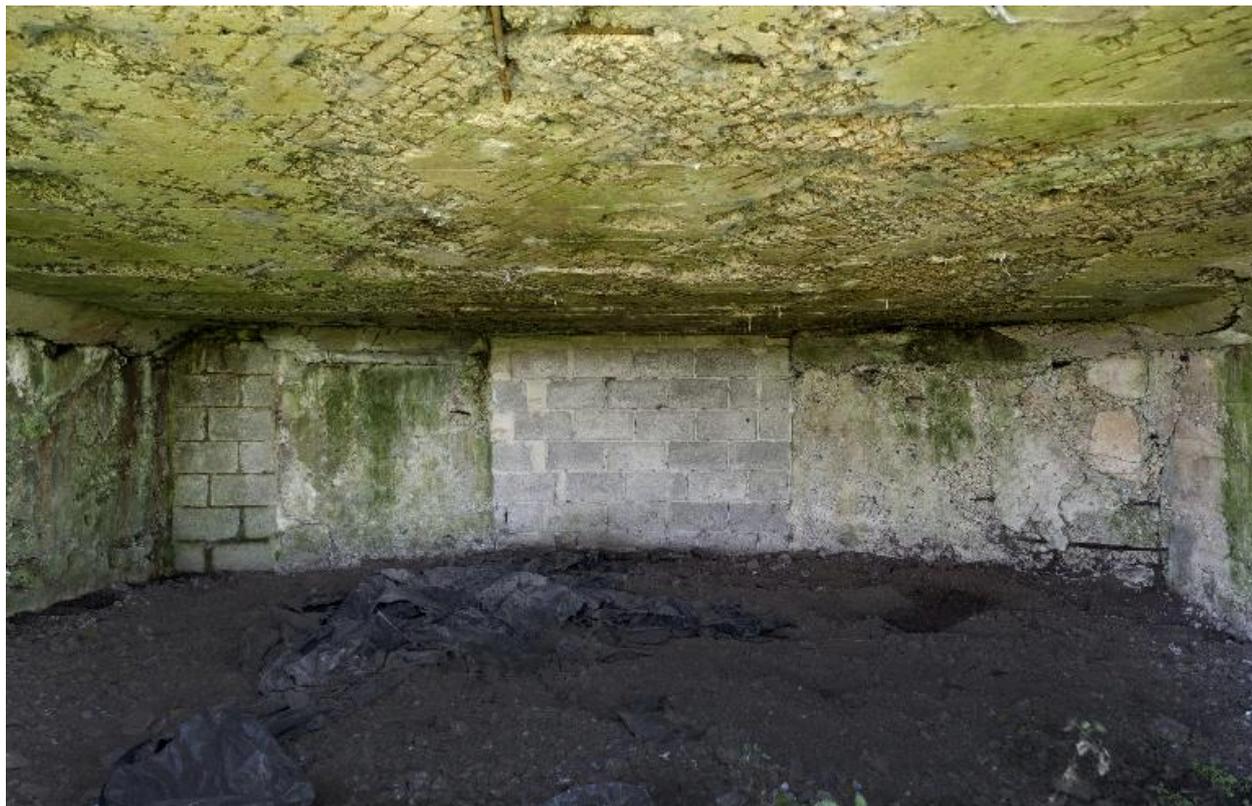
Vue intérieure de la chambre de tir, vers le sud-est.
Phot. Jean-Marc Ramette
IVR32_20165900996NUC

Vue intérieure de la chambre de tir, vers le sud-est.
