Hauts-de-France, Oise
Le Mesnil-Saint-Firmin

Ancien atelier de peinture sur verre Bazin-Latteux, aujourd'hui maison

Numéro de dossier : IA60005389

Cadre de l'étude : inventaire topographique Communauté de communes Oise Picarde

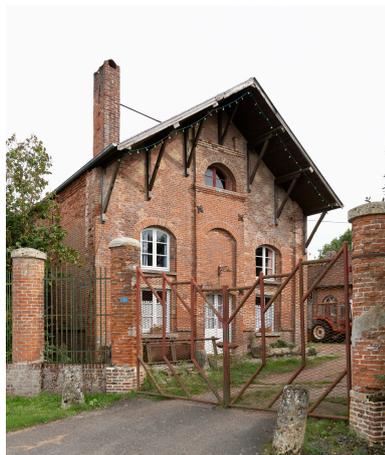
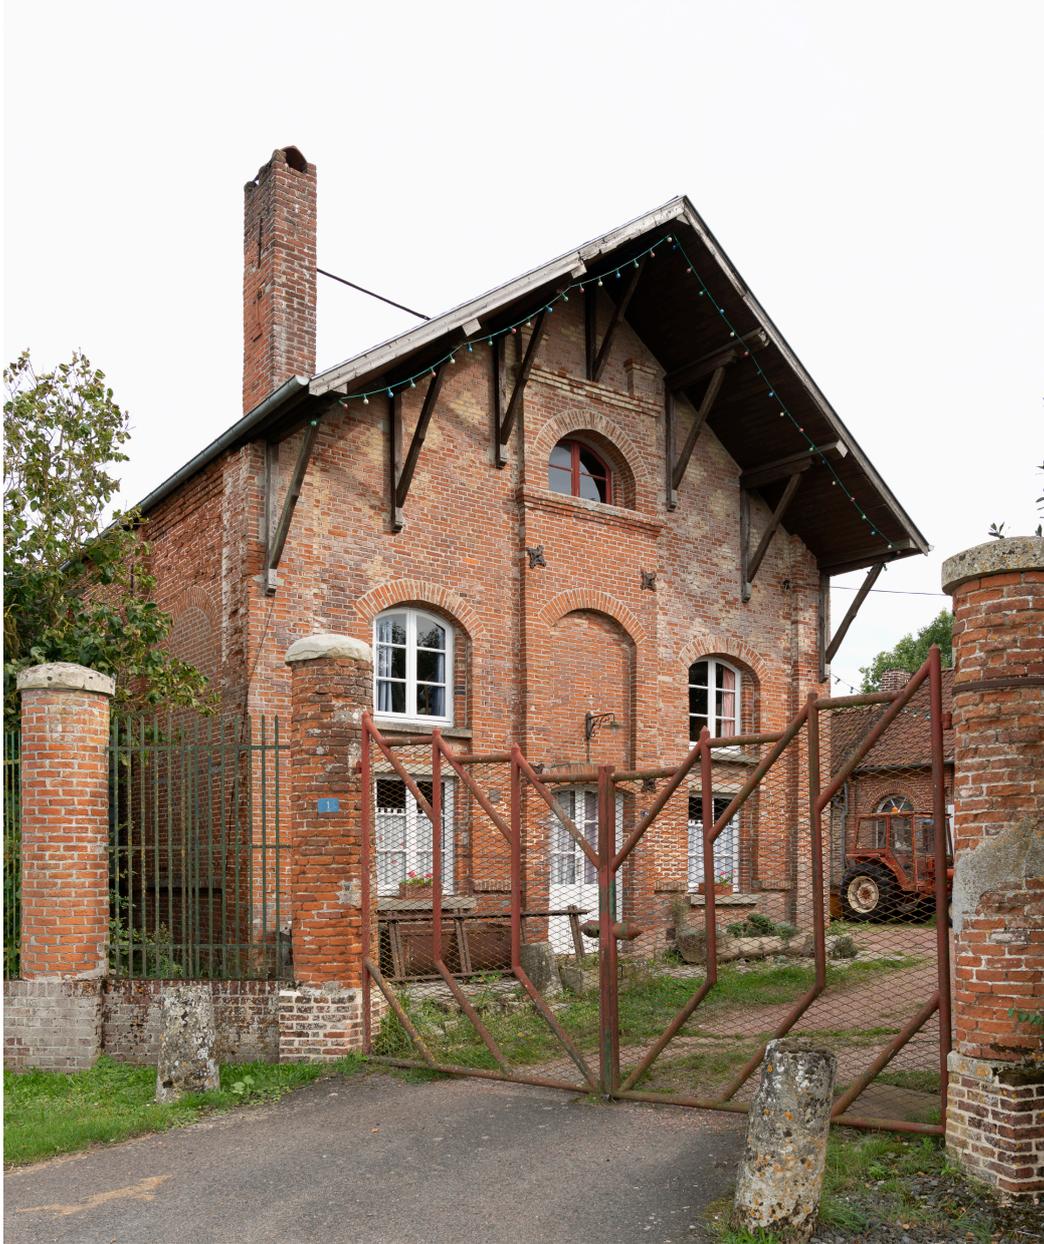
Entrée de l'ancien atelier
depuis le nord-ouest.
Phot. Marc Kérignard
IVR32_20236000977NUCA

Entrée de l'ancien atelier depuis le nord-ouest.

Le site possédait deux entrées : l'une côté ouest et l'autre côté est. Elles étaient toutes les deux fermées par un portail (toujours en place). L'atelier d'origine, implanté au bord de la départementale 930, existe toujours. Il est figuré sur un plan dressant les possessions de la famille Bazin en 1848 (LEDOUX, 2019). C'est un vaste bâtiment en brique du Mesnil-Saint-Firmin (reconnaissable à sa teinte claire) pourvu de larges ouvertures et d'une grande hauteur sous plafond afin de faciliter la manipulation des verrières.

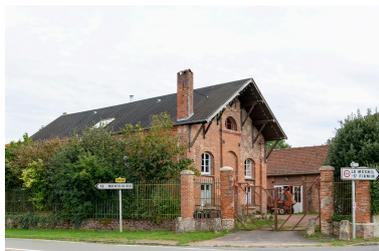
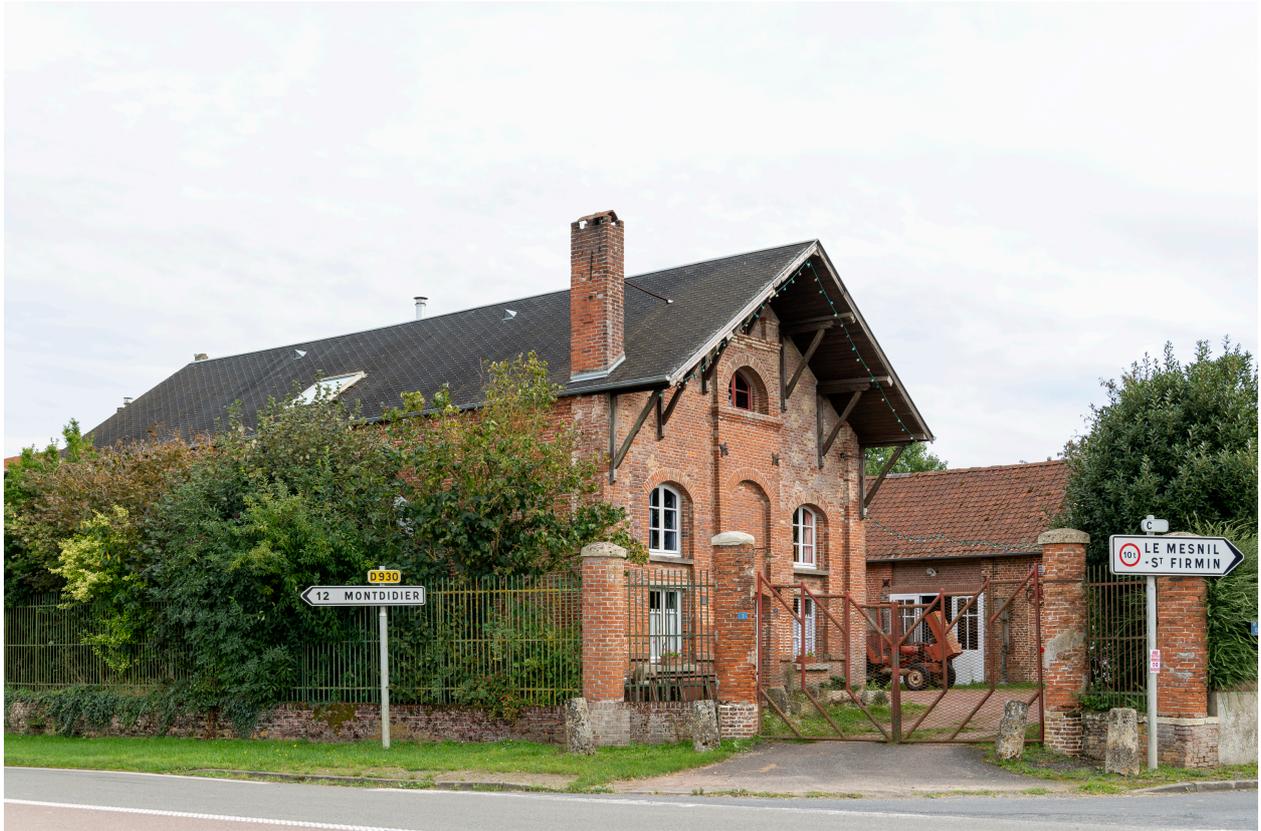
Ancien atelier depuis la route D930.
Phot. Marc Kérignard
IVR32_20236000976NUCA

Ancien atelier depuis la route D930.

L'ancien atelier en brique comprend cinq travées percées de larges ouvertures en plein cintre. Le toit en ardoise est à deux longs pans ; il a ses pignons largement couverts. À l'intérieur, un imposant mur porteur en torchis sépare l'espace. Un bâtiment annexe s'inscrit dans son prolongement côté est. En brique, il forme un appentis à deux niveaux : rez-de-chaussée et comble aménagé en grenier. Son toit en ardoise est en appentis.

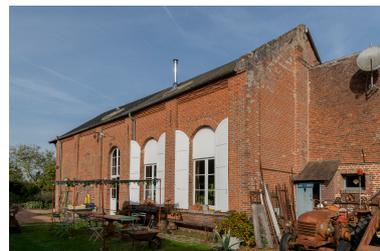
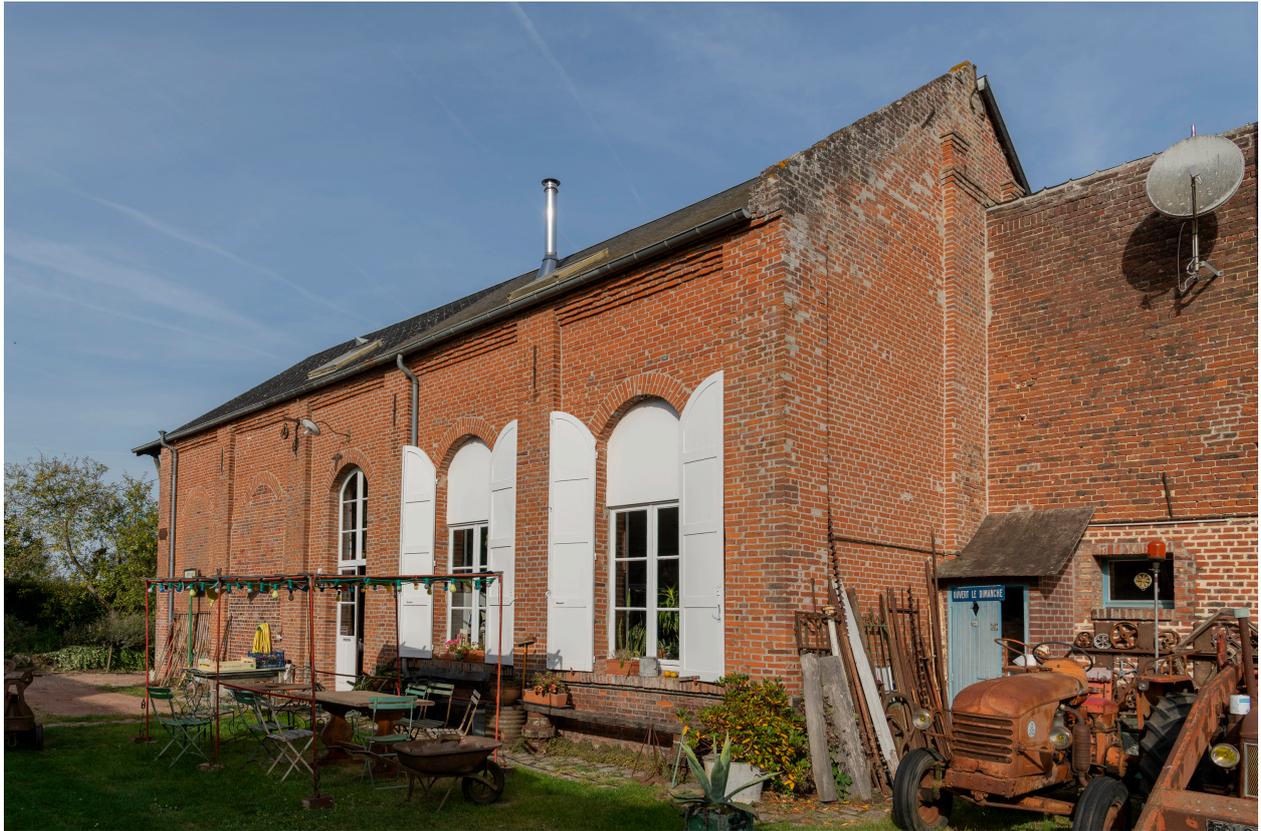
Ancien atelier, vue depuis le sud-est.
Phot. Marc Kérignard
IVR32_20236001049NUCA

Ancien atelier, vue depuis le sud-est.

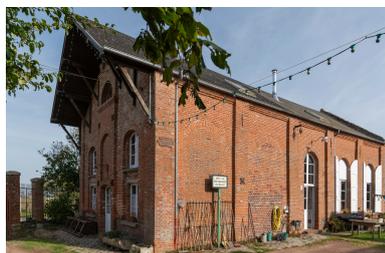
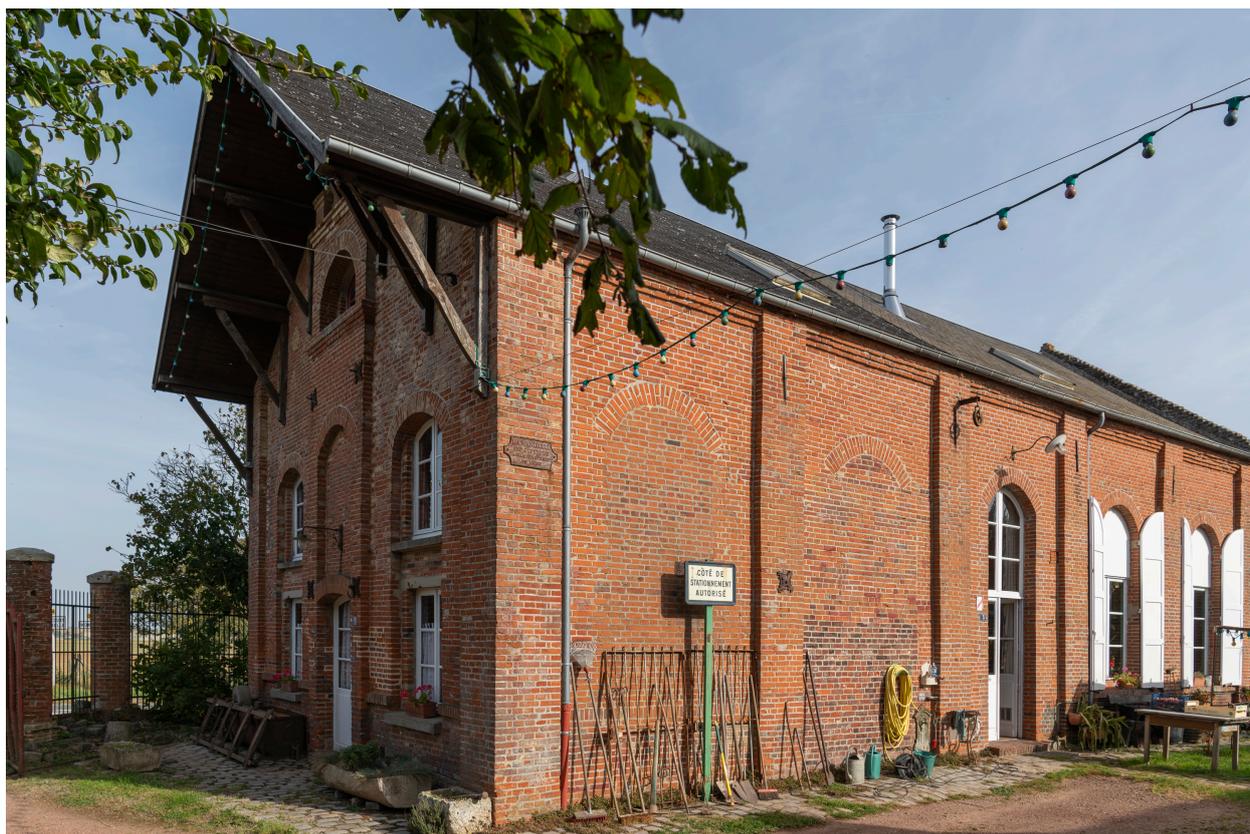
Ancien atelier, vue
depuis le sud-ouest.
Phot. Marc Kérignard
IVR32_20236001052NUCA

Ancien atelier, vue depuis le sud-ouest.

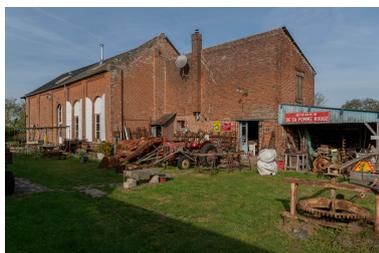
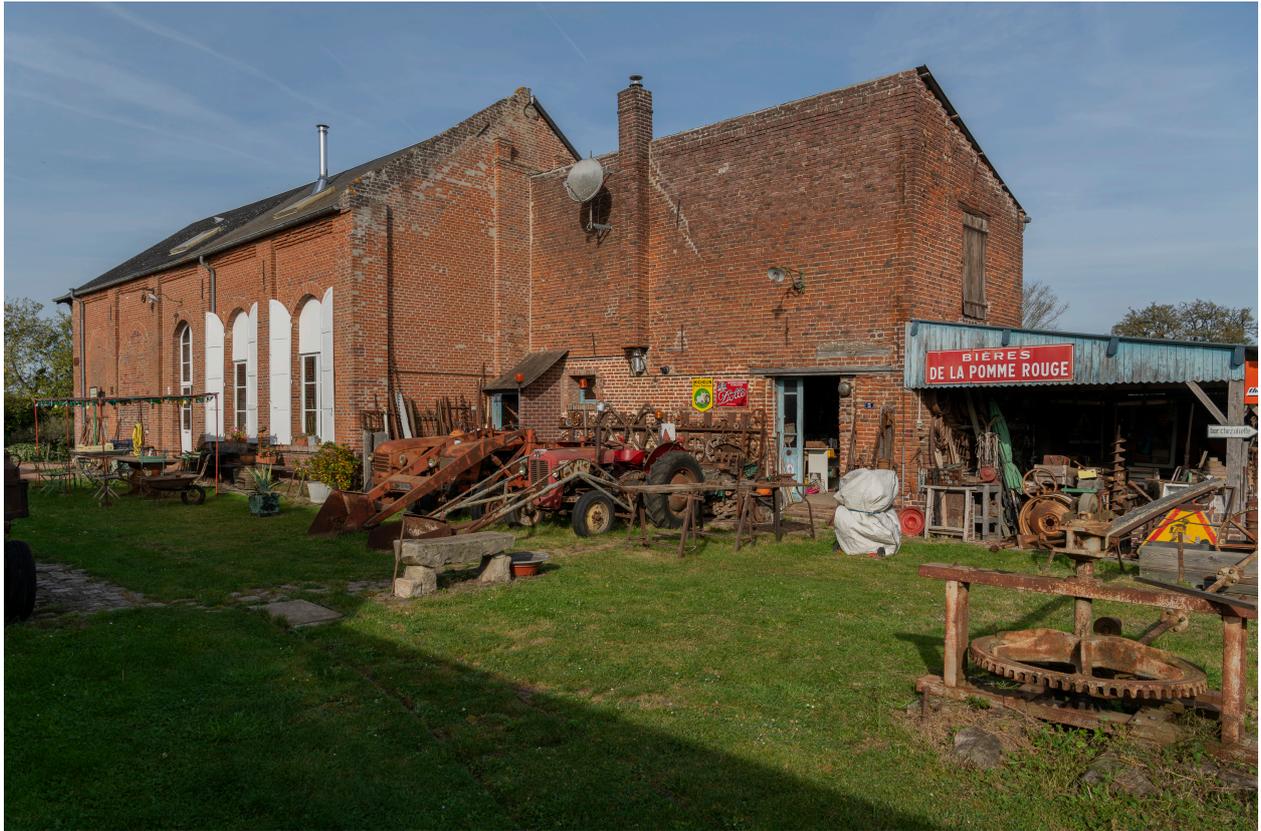
Ancien atelier et son annexe,
vue depuis le sud-est.
Phot. Marc Kérignard
IVR32_20236001050NUCA

Ancien atelier et son annexe, vue depuis le sud-est.

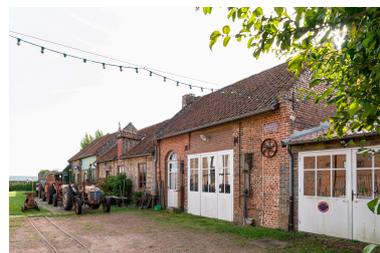
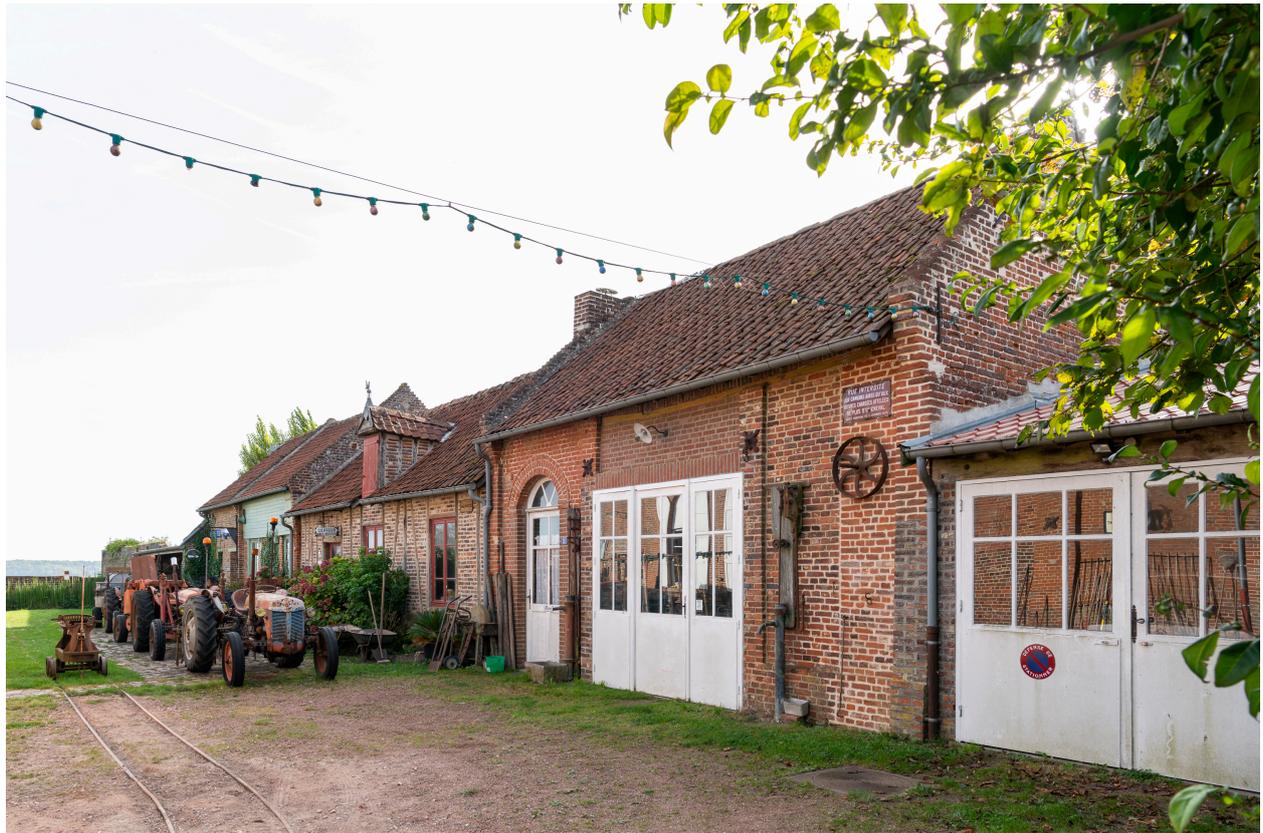
Alignement de bâtiments côté sud
de la cour, vue depuis le nord-ouest.
Phot. Marc Kérignard
IVR32_20236001053NUCA

Alignement de bâtiments côté sud de la cour, vue depuis le nord-ouest.

Au sud de ces deux constructions se trouve un alignement de cinq bâtiments construits en brique. Le second (depuis l'est) est essenté de clins de bois et le troisième est à pans de bois et brique. Ils ne comptent qu'un niveau en rez-de-chaussée et seul le troisième bâtiment (depuis l'est) a un comble aménagé (un chien assis est visible depuis la cour). Leurs toits à longs pans et pignons couverts sont en tuiles pannes (dites flamandes).
