Hauts-de-France, Somme
Lucheux
Bois du Parc (le)
rue du Pont

Ancienne filature de laine Lente, puis Buvol Jean ou Baron de Fourment, devenue minoterie Salangros (détruit)

Numéro de dossier : IA00076568
Date de l'enquête initiale : 1988
Date(s) de rédaction : 1988
Cadre de l'étude : patrimoine industriel Somme
Degré d'étude : recensé

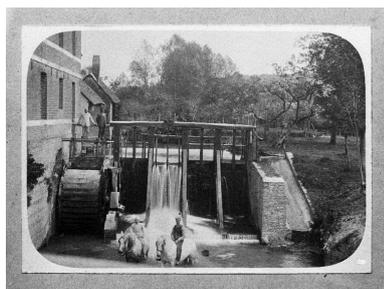
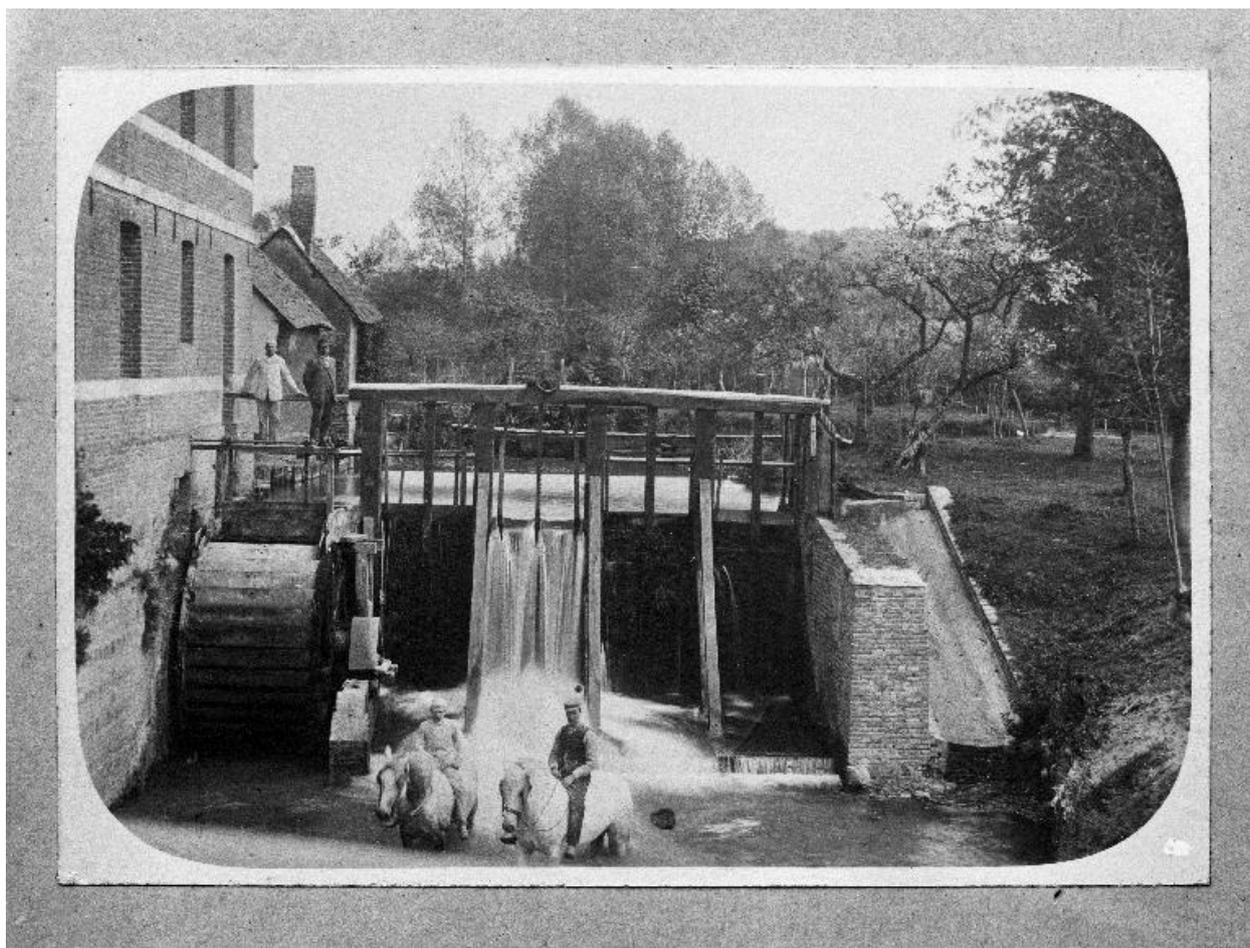
Photographie ancienne du déversoir et de la roue hydraulique (coll. part.).
Phot. Thierry Lefébure
IVR22_19888001007XB

Photographie ancienne du déversoir et de la roue hydraulique (coll. part.).

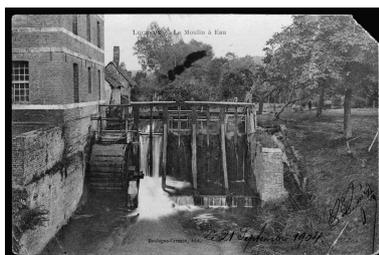
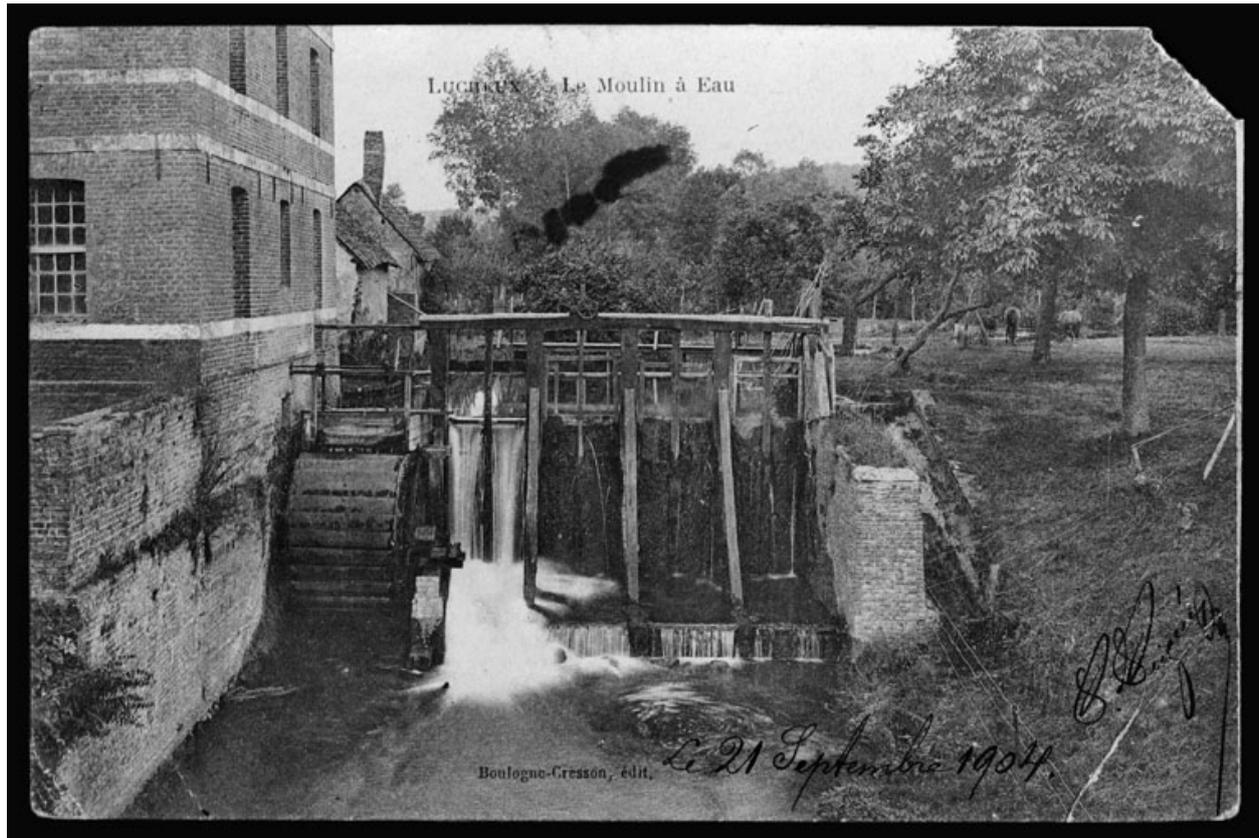
Le déversoir et la roue hydraulique, vers 1904 (coll. part.).
Phot. Thierry Lefébure
IVR22_19888001008XB

Le déversoir et la roue hydraulique, vers 1904 (coll. part.).

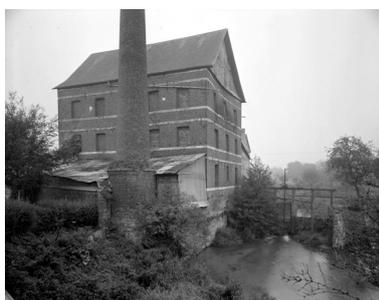
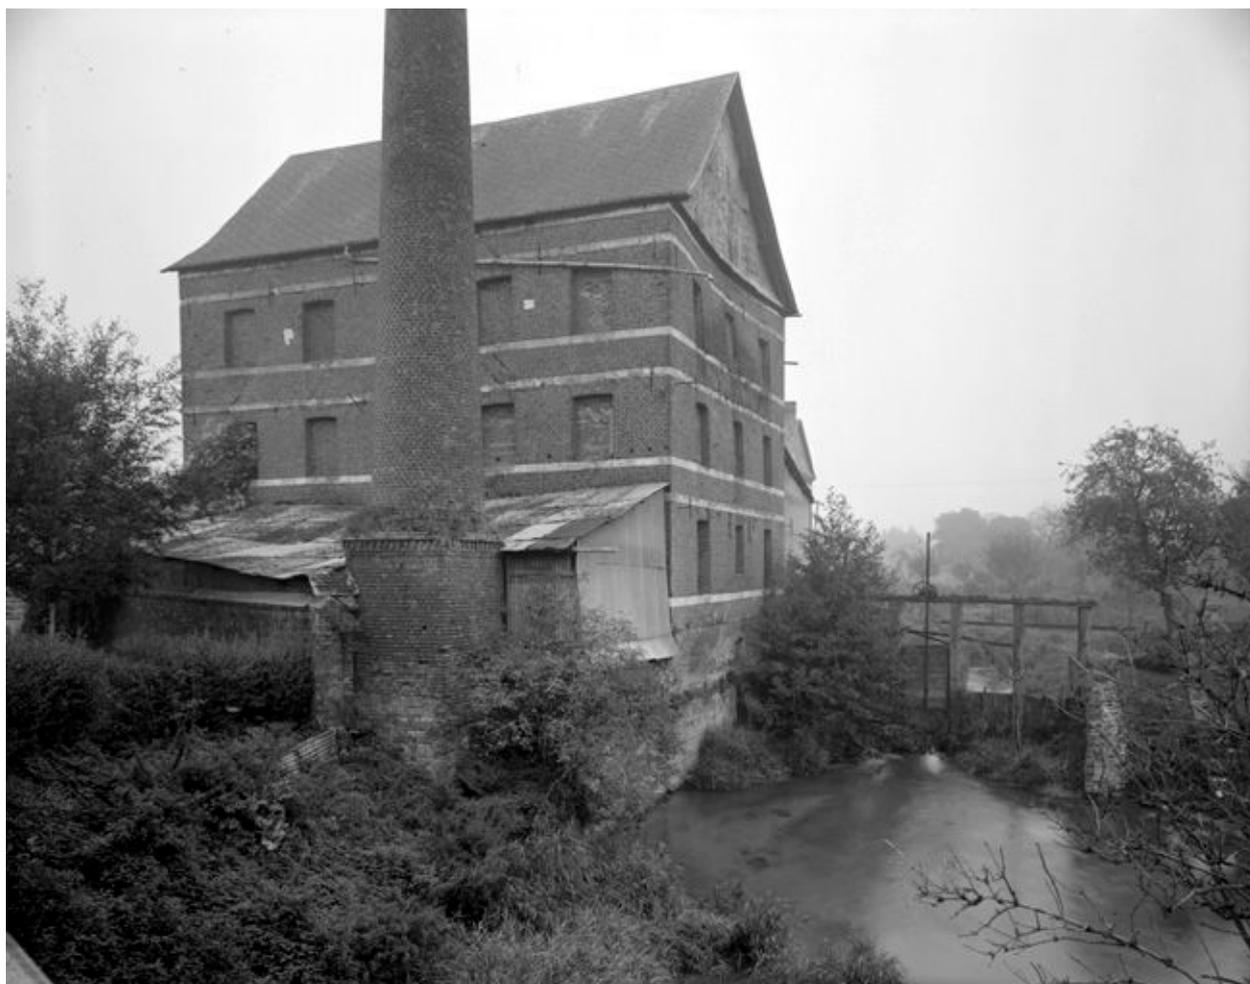
Atelier de fabrication en brique à deux étages carrés, toit à longs pans à couverture d'ardoise.
Cheminée d'usine tronconique, socle carré, hauteur environ 25 m.
Logement patronal à un étage carré à couverture d'ardoise.
Etable à chevaux en pan de bois et torchis, toit en tuile flamande.

Vue de l'atelier de fabrication et de la cheminée.
Phot. Thierry Lefébure
IVR22_19888001004V

Vue de l'atelier de fabrication et de la cheminée.

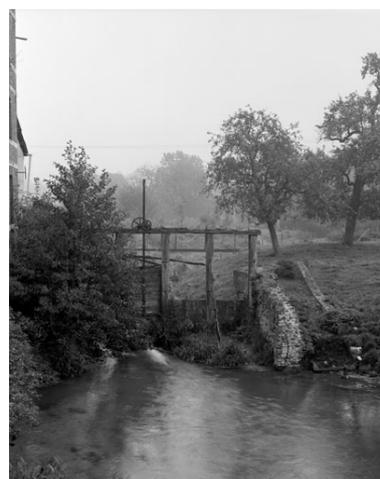
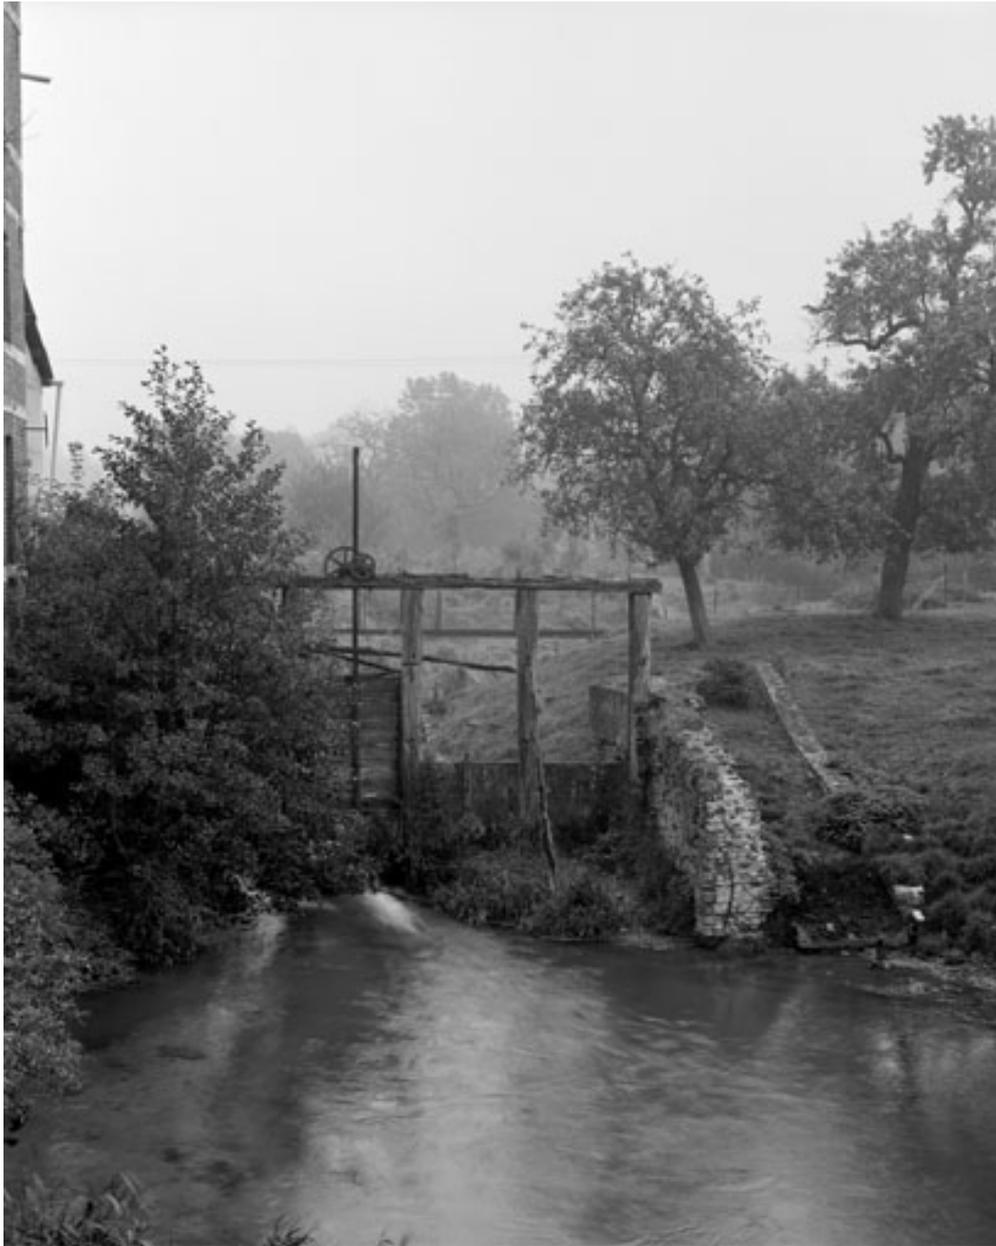
Vanne de décharge.
Phot. Thierry Lefébure
IVR22_19888001005X

Vanne de décharge.

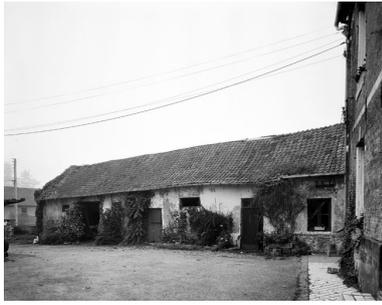
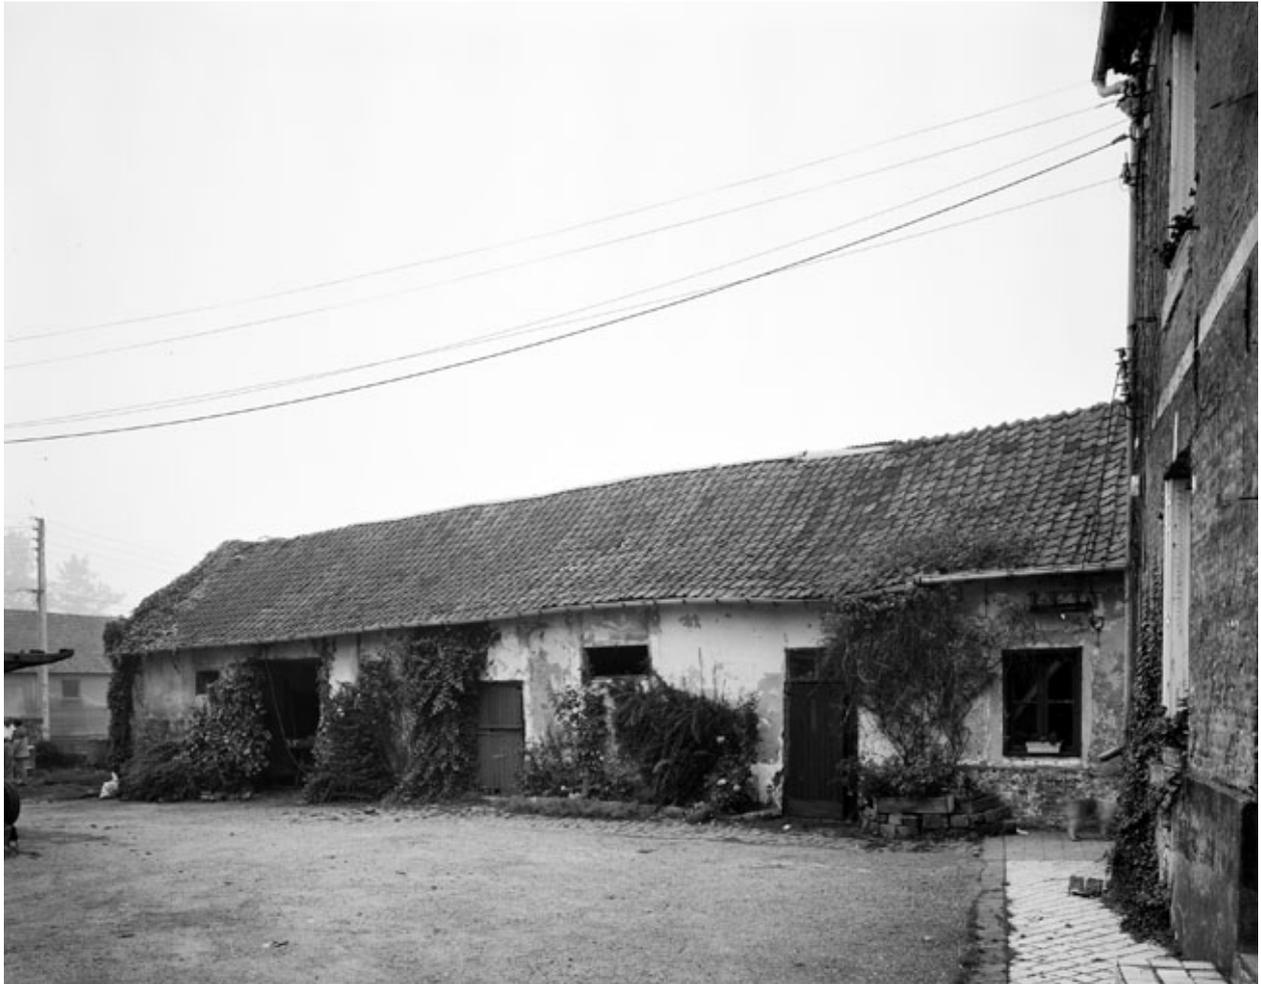
Remise (anciennes écuries).
Phot. Thierry Lefébure
IVR22_19888001003V

Remise (anciennes écuries).

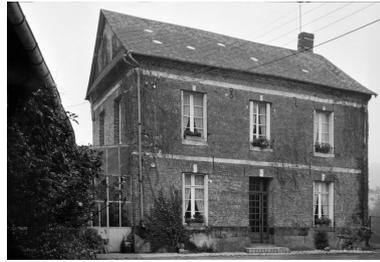
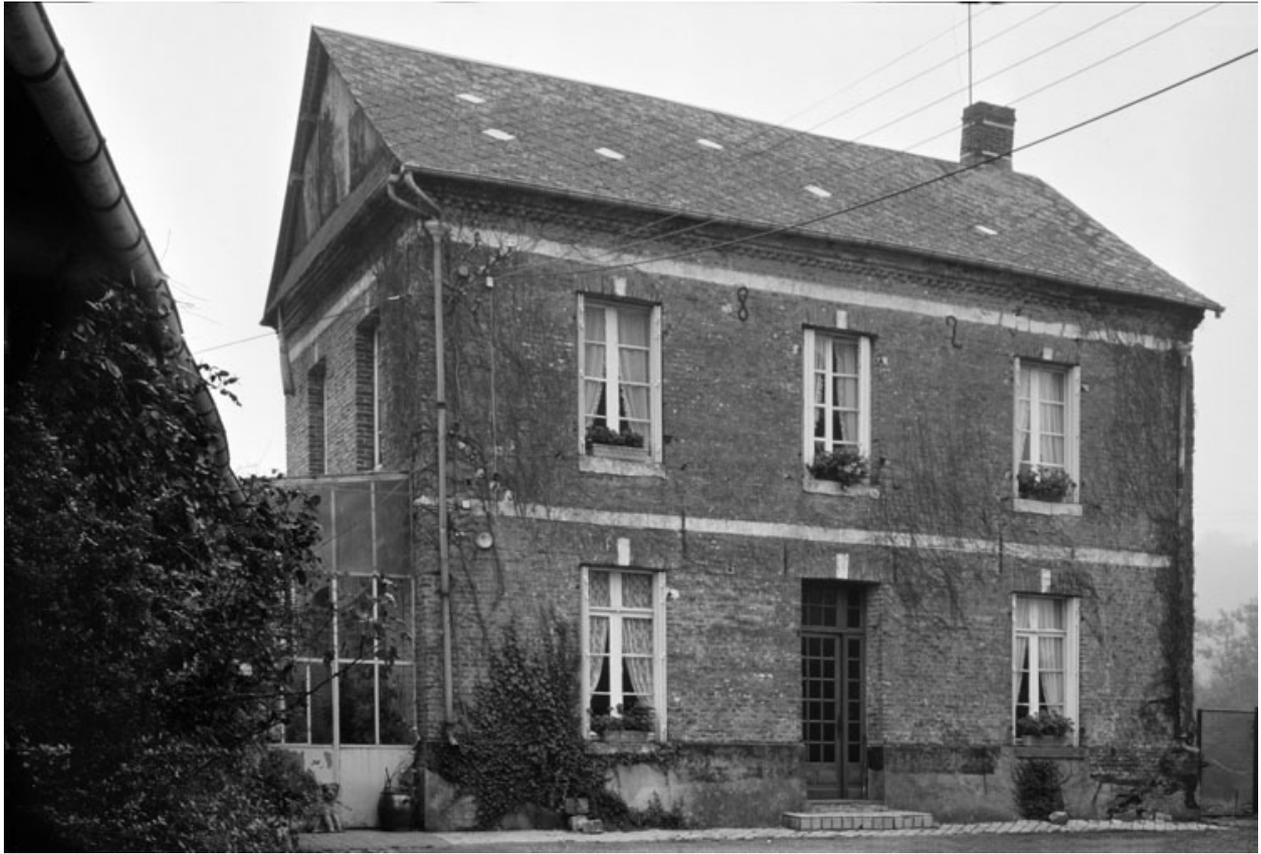
Logement patronal.
Phot. Thierry Lefébure
IVR22_19888001010V

Logement patronal.
