Hauts-de-France, Somme  
Boismont  
12 rue François-Curé

## Ancienne ferme

Numéro de dossier : IA80007544  
Date de l'enquête initiale : 2006  
Date(s) de rédaction : 2006  
Cadre de l'étude : inventaire préliminaire arrière-pays maritime picard  
Degré d'étude : repéré

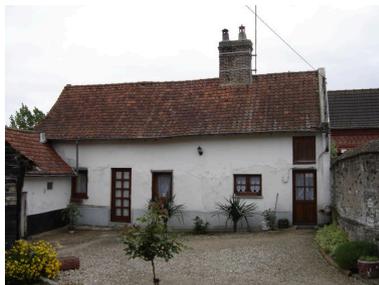
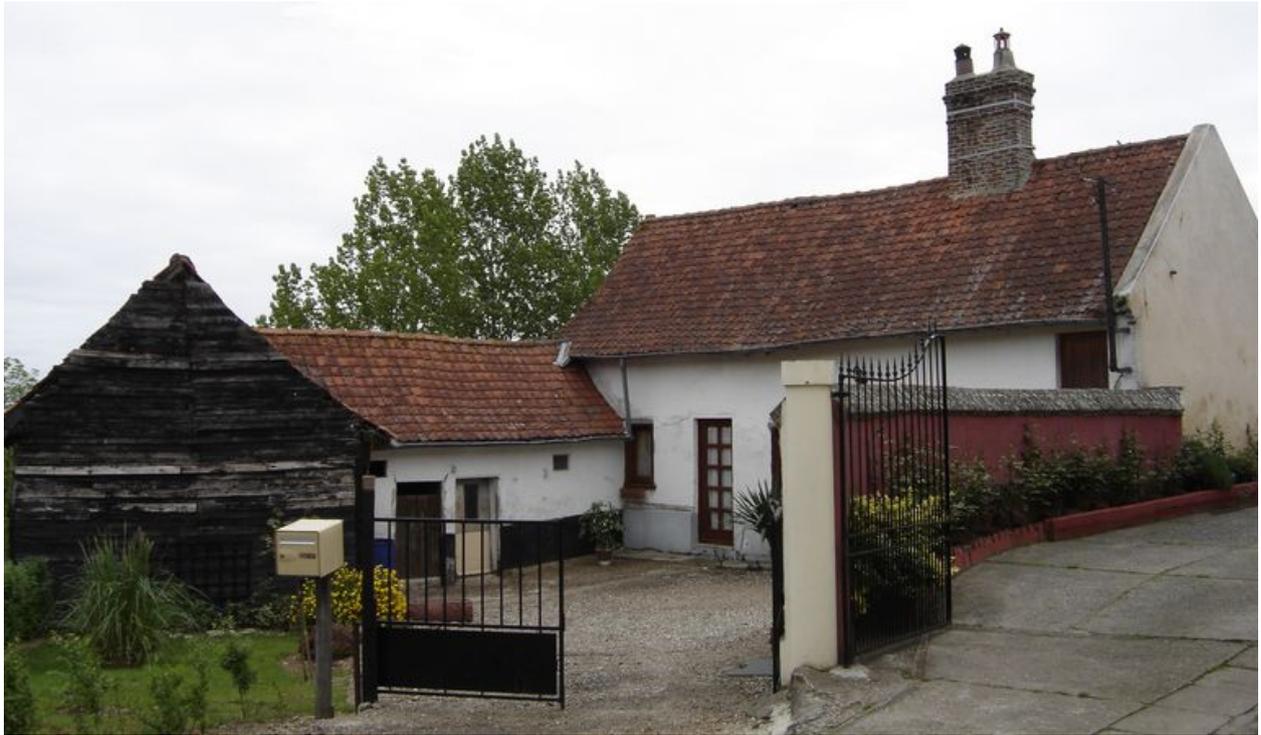
Vue générale.  
Phot. Inès Guérin  
IVR22\_20058005750NUCA

Vue générale.

Cette ferme, dont les bâtiments sont distribués sur les trois côtés d'une cour, conserve ses matériaux d'origine en pans de bois et torchis. Le logis, situé au fond de la cour, est long de quatre travées. Le mur gouttereau principal est recouvert d'un enduit de ciment. La porte sud est surmontée d'une fenêtre percée dans le surcroît permettant l'accès au grenier. Le toit à longs pans et pignon découvert est en tuiles flamandes. En retour d'équerre, à l'ouest, se situent les étables. Plus basses que le logis, elles sont pourvues de deux portes et deux ouvertures rectangulaires en hauteur. Les tenons d'ancrage sont visibles en façade. Le solin a été passé au coaltar (goudron). La grange occupe le troisième côté de la cour. Elle est construite à partir d'un bardage de planches qui semble récent. Le toit des deux dépendances est également couvert de tuiles flamandes, comme le logis.

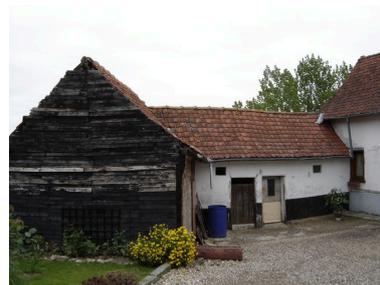
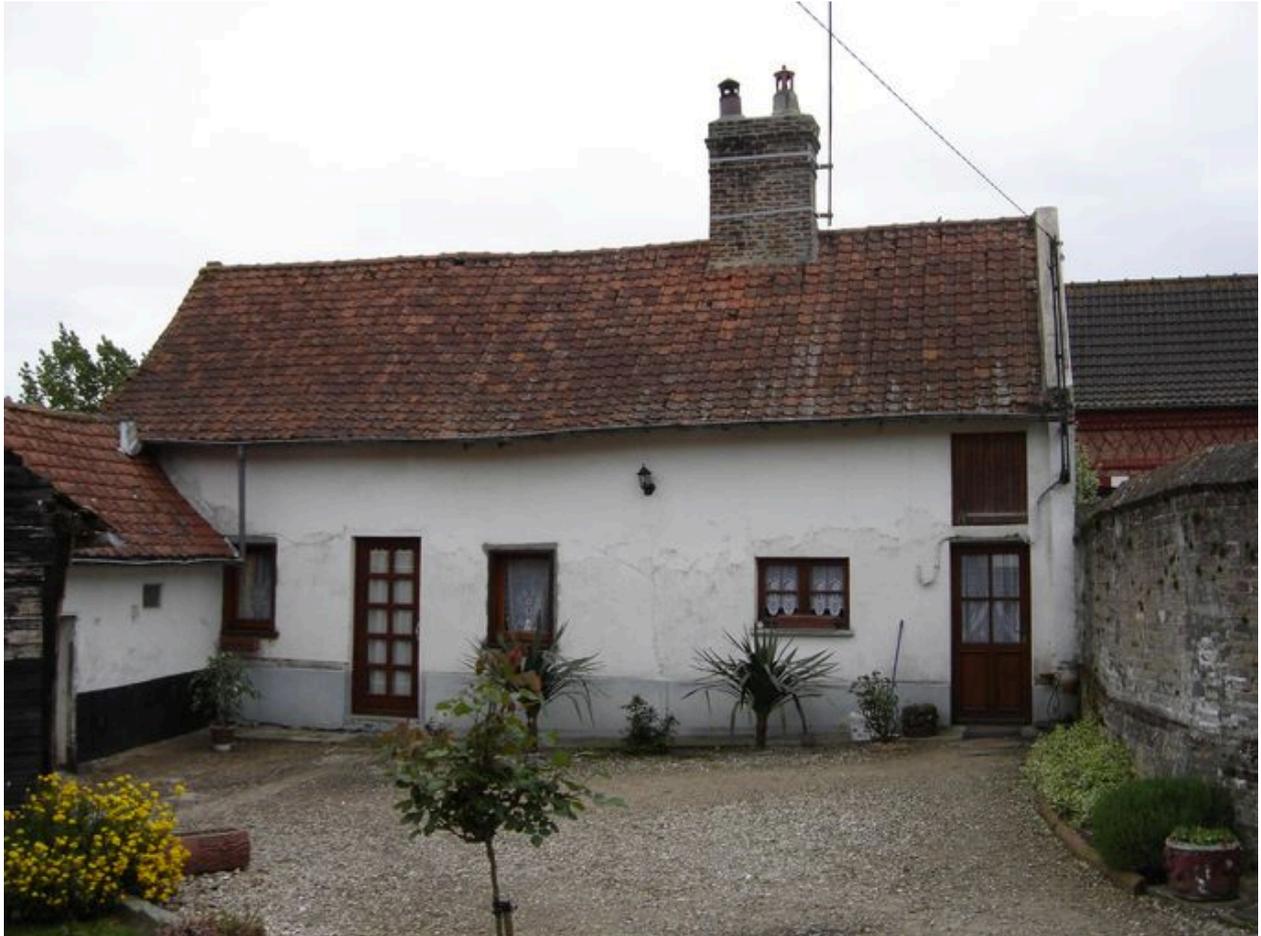
Vue du logis.  
Phot. Inès Guérin  
IVR22\_20058005751NUCA

Vue du logis.

La partie sud du logis, dont les ouvertures sont légèrement excentrées, semble avoir accueilli un atelier ou un abri pour les bêtes.

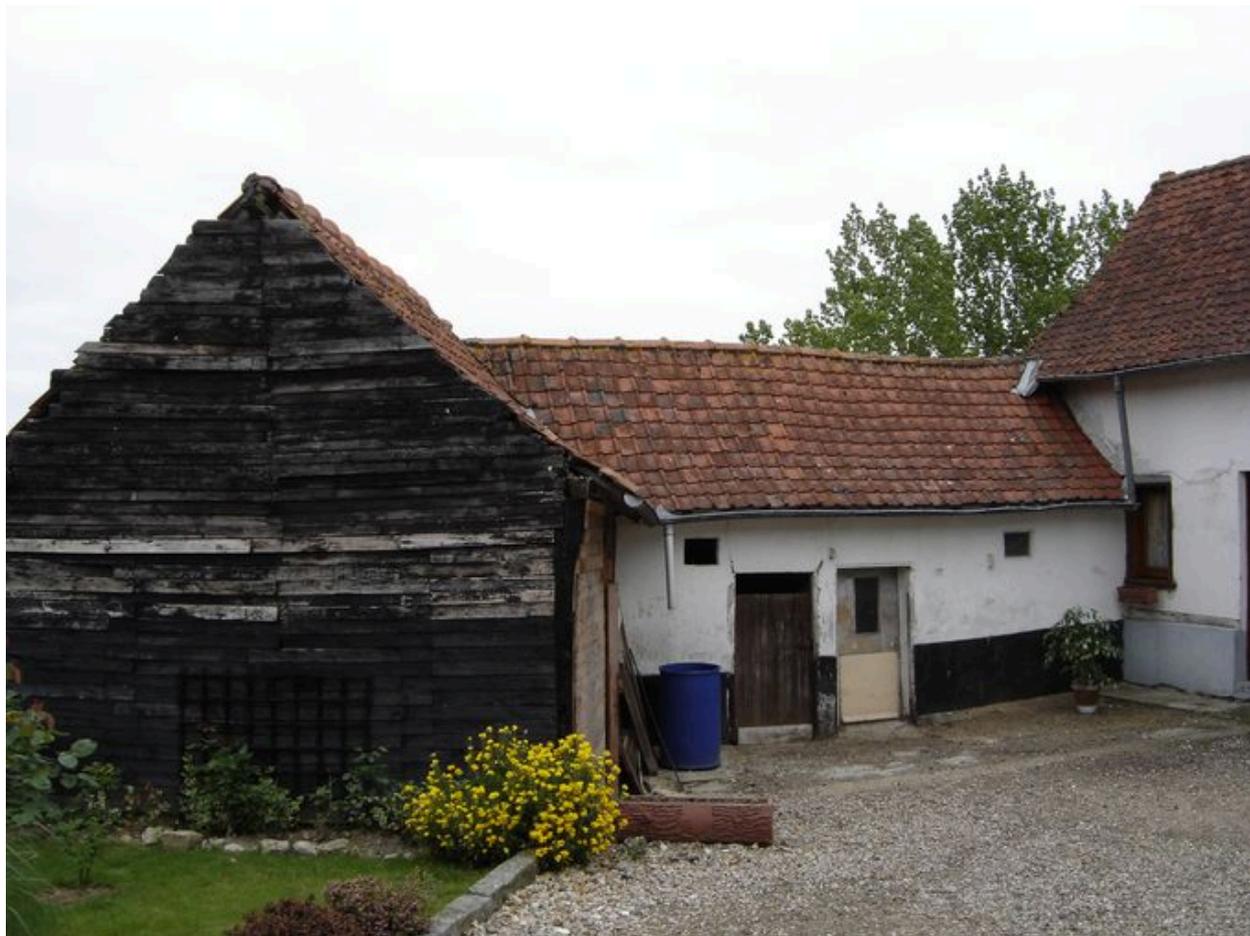
Vue des dépendances.  
Phot. Inès Guérin  
IVR22\_20058005752NUCA

Vue des dépendances.
