Hauts-de-France, Somme
Pendé
Bethléem
17 rue de Cayeux

Ancienne ferme

Numéro de dossier : IA80007687
Date de l'enquête initiale : 2005
Date(s) de rédaction : 2005
Cadre de l'étude : inventaire préliminaire arrière-pays maritime picard
Degré d'étude : repéré

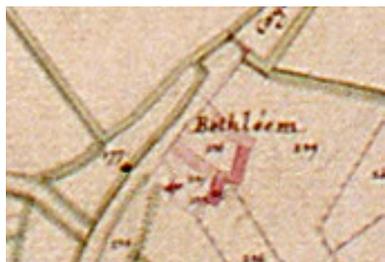
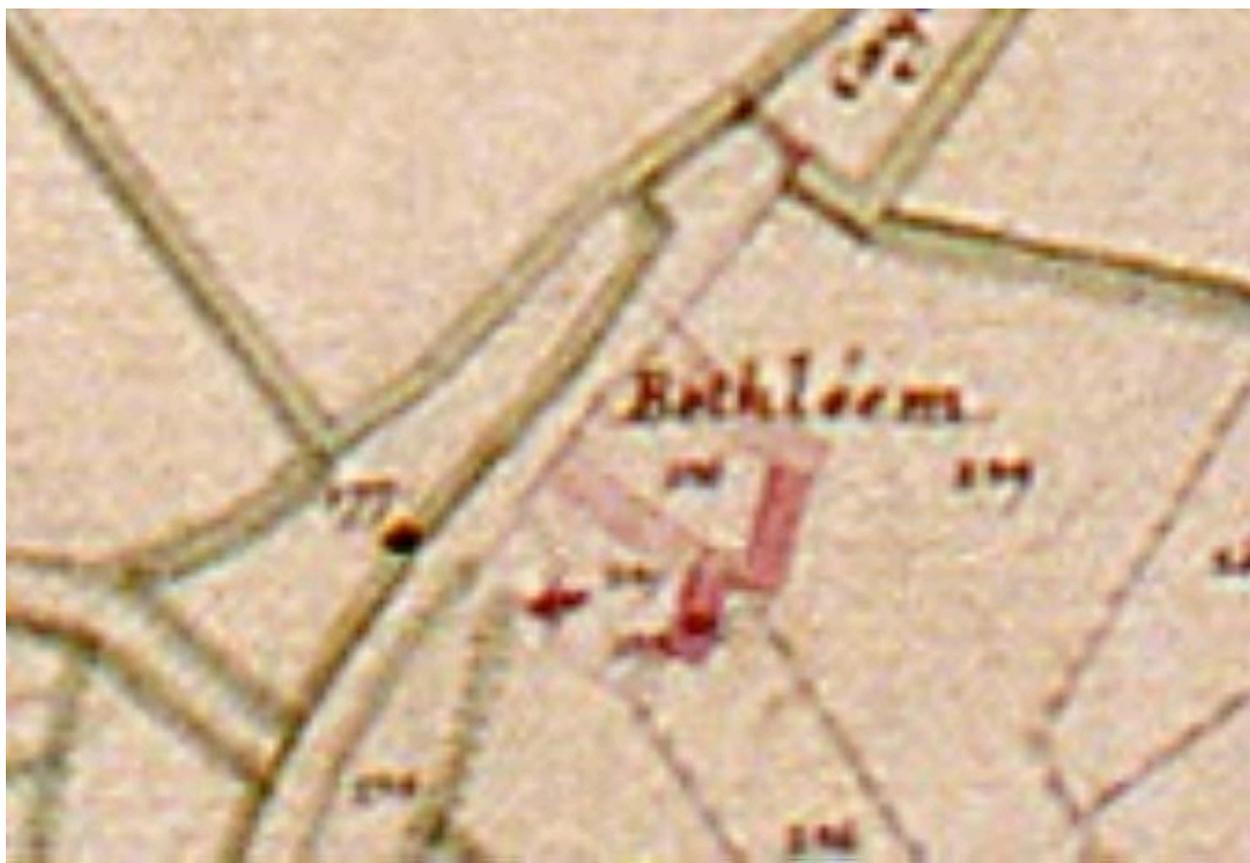
Plan détaillé du cadastre napoléonien.
Phot. Monnehay-Vulliet Marie-Laure
IVR22_20068005134XAB

Plan détaillé du cadastre napoléonien.

Une ferme figure sur le cadastre napoléonien selon un plan similaire. Mais il ne reste rien de cette construction primitive. D'après la couleur de la brique et les matériaux utilisés, cet ensemble pourrait avoir été édifié au cours de la seconde moitié du 19e siècle. Les propriétaires indiquent que les contrevents d'origine étaient peints en bordeaux.

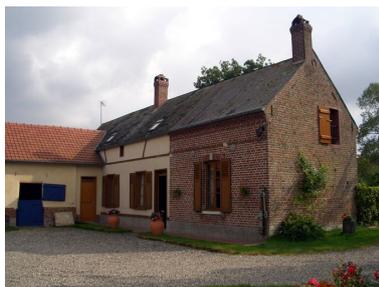
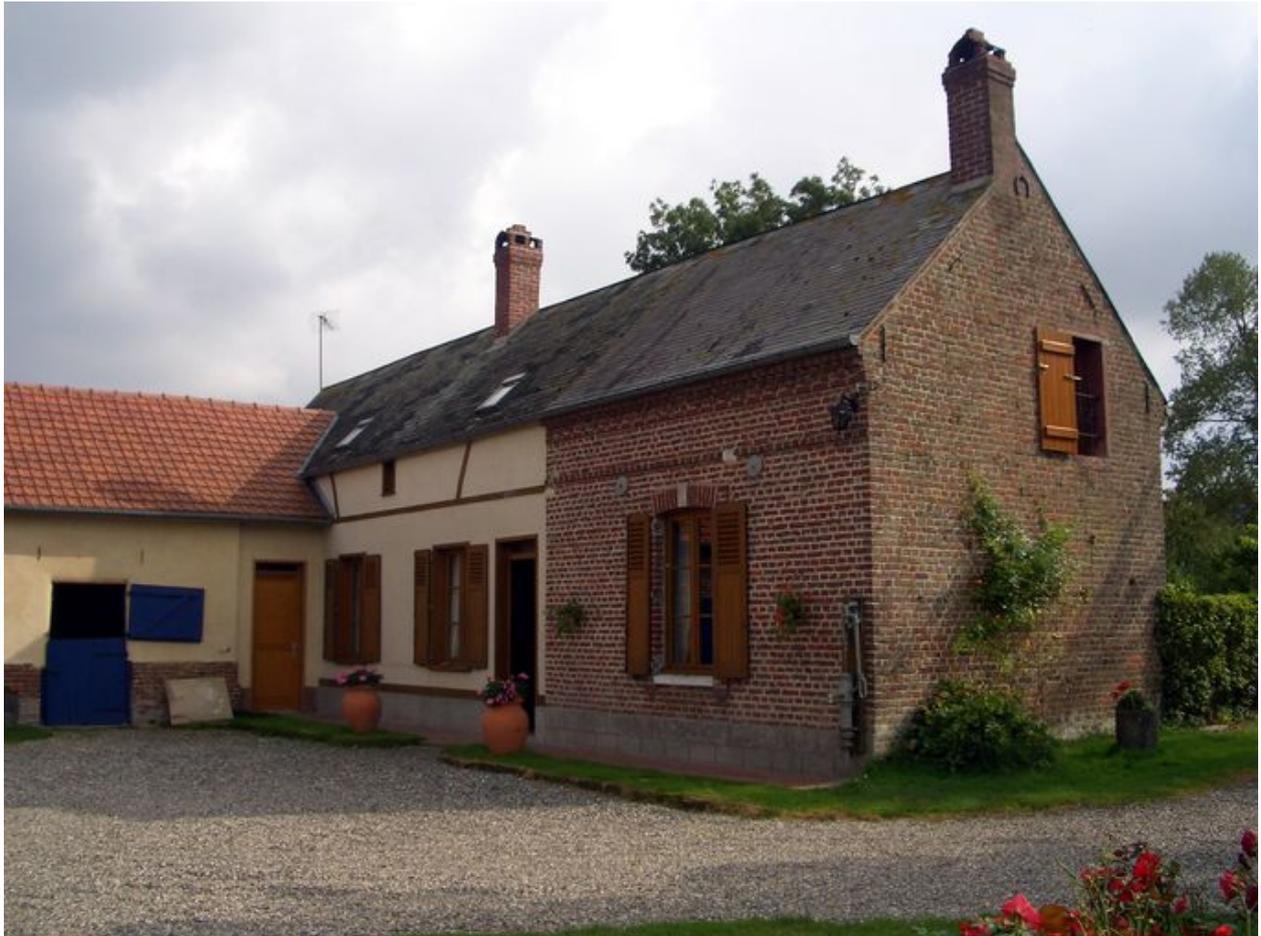
Vue du logis.
Phot. Inès Guérin
IVR22_20078005261NUCA

Vue du logis.

Situé sur le chemin de Cayeux, cette ferme se compose de bâtiments distribués autour d'une cour. Le logis occupe, comme à l'accoutumée, le fond de l'espace central. À l'origine en torchis et pans de bois, long de trois travées, il a été complété d'une travée en brique. Le rez-de-chaussée est surmonté d'un comble à surcroît destiné au stockage du grain, accessible depuis la cour. Le toit à longs pans est en ardoise. À l'est de la cour, se situent les trois boxes à chevaux. Seul celui jouxté au logis est en torchis et pans de bois sur solin de brique ; les autres ont été édifiés en brique. Le toit à longs pans est en tuiles mécaniques. Au nord-est de la propriété, le long de la rue, se trouvent les étables à vaches et de l'autre côté du portail, les étables à veaux. Une partie est en brique, l'autre en torchis et pans de bois. Le grenier est accessible par une lucarne percée dans le toit à longs pans en ardoise ou par la gerbière placée sur le pignon. L'ouest de la cour est occupé par une remise, flanquée d'autres étables et d'un hangar. Un colombier en torchis et pans de bois sur solin de brique occupe le coeur de la cour.

La présence d'un surcroît ajouré au logis a déjà été rencontré à Pinchefalise. Cette ferme présente un intérêt particulier en raison de la disposition des bâtiments qui ont conservé pour la plupart les matériaux de construction anciens.

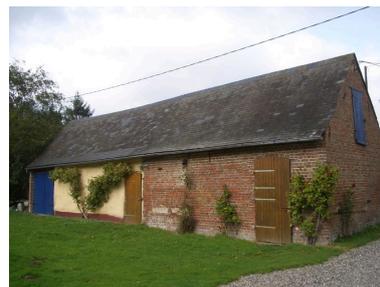
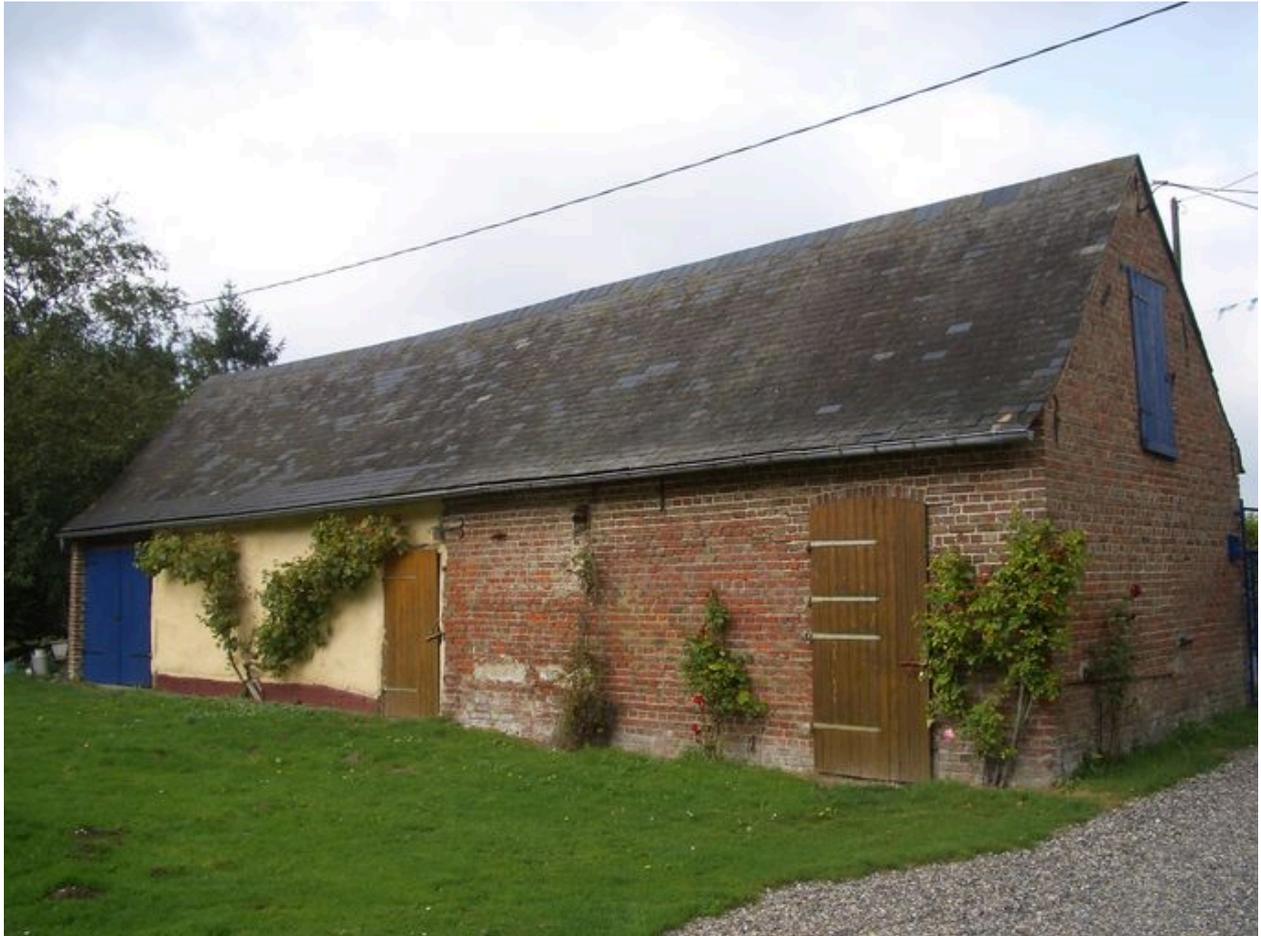
Vue des étables à veaux sur rue.
Phot. Inès Guérin
IVR22_20078005262NUCA

Vue des étables à veaux sur rue.

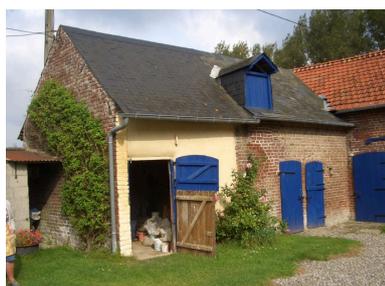
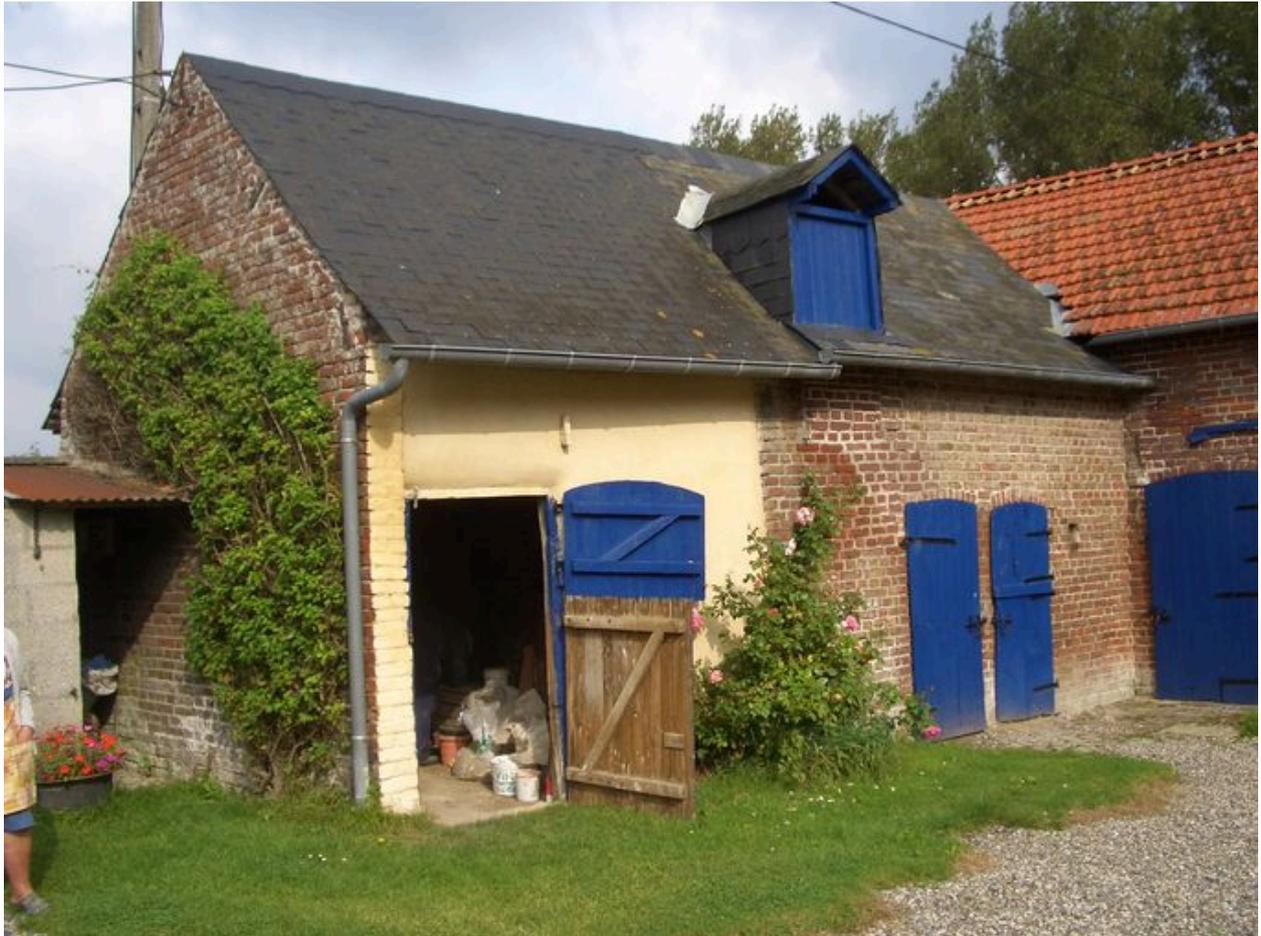
Vue des étables à vaches depuis la cour.
Phot. Inès Guérin
IVR22_20078005263NUCA

Vue des étables à vaches depuis la cour.

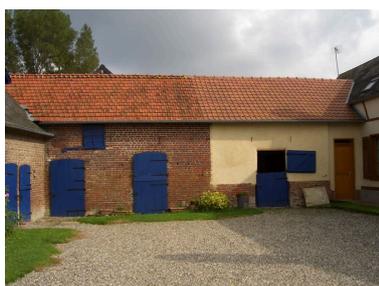
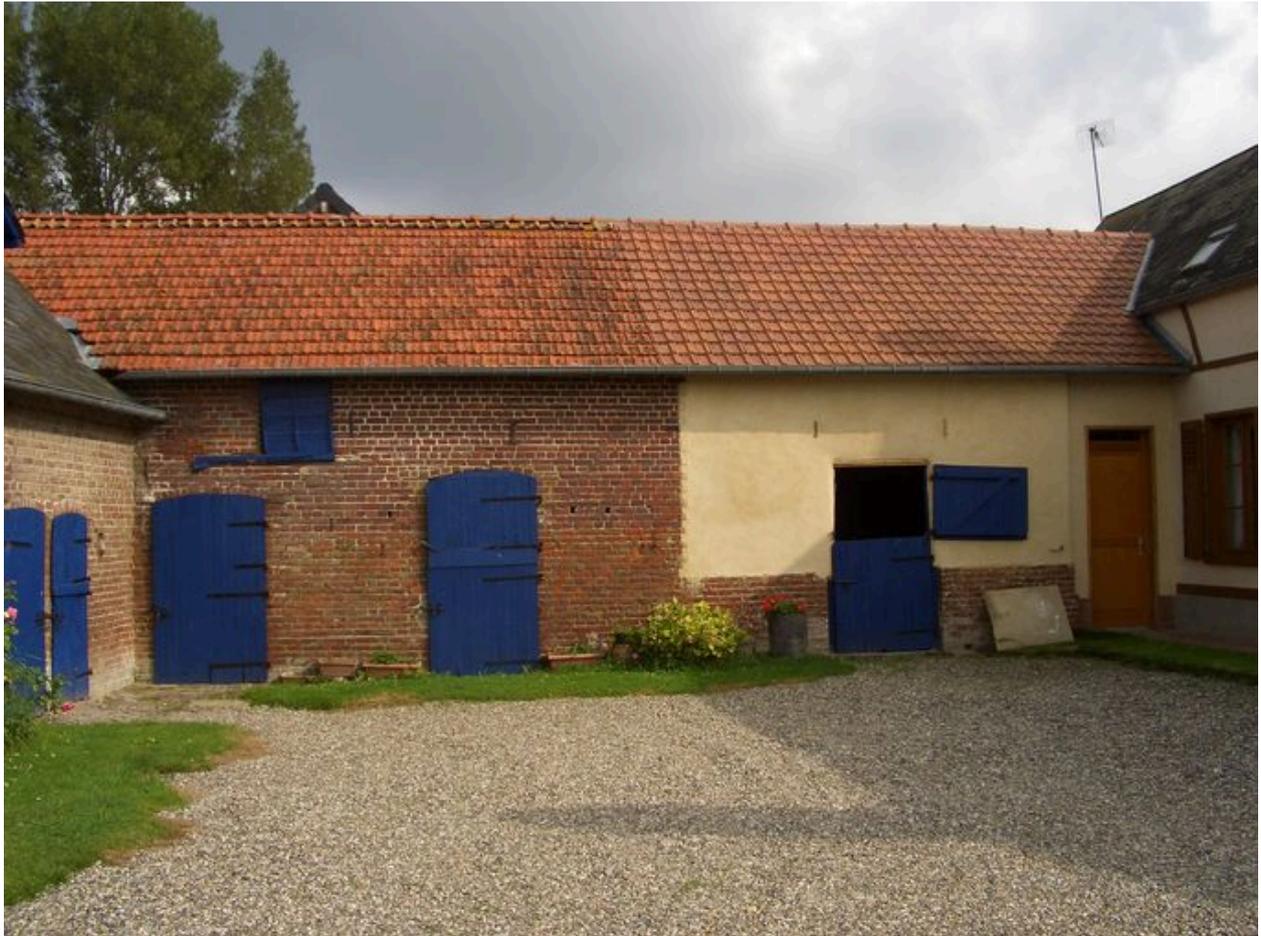
Vue des écuries depuis la cour.
Phot. Inès Guérin
IVR22_20078005264NUCA

Vue des écuries depuis la cour.

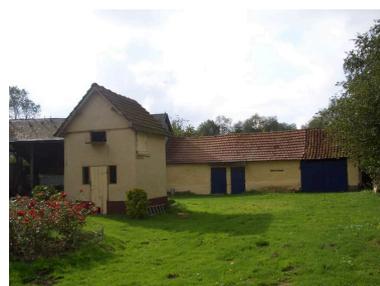
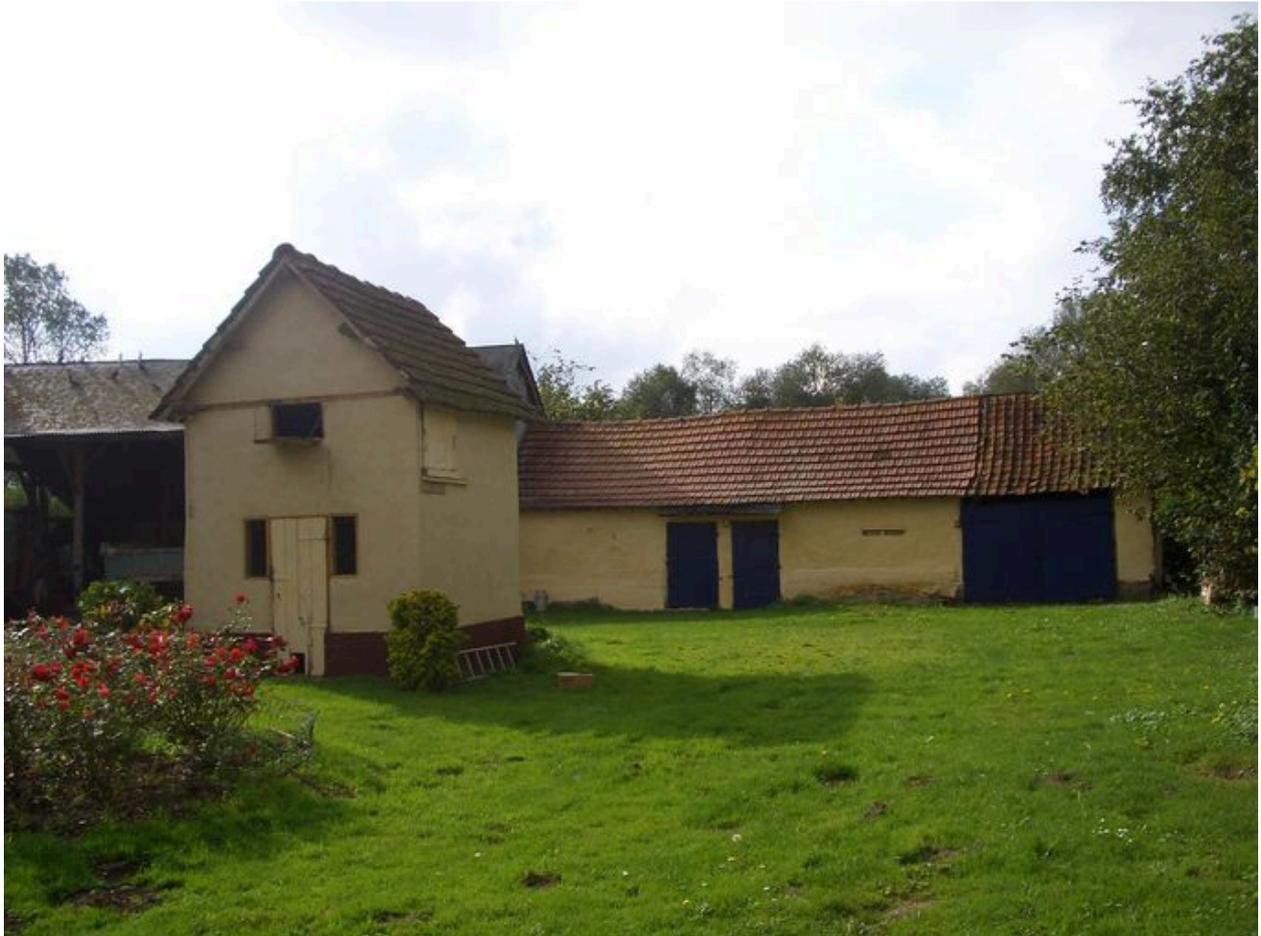
Vue du pigeonnier en milieu de cour et des bâtiments agricoles en fond de cour.
Phot. Inès Guérin
IVR22_20078005265NUCA

Vue du pigeonnier en milieu de cour et des bâtiments agricoles en fond de cour.

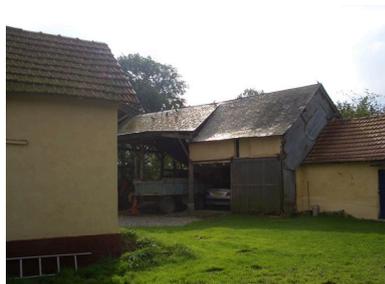
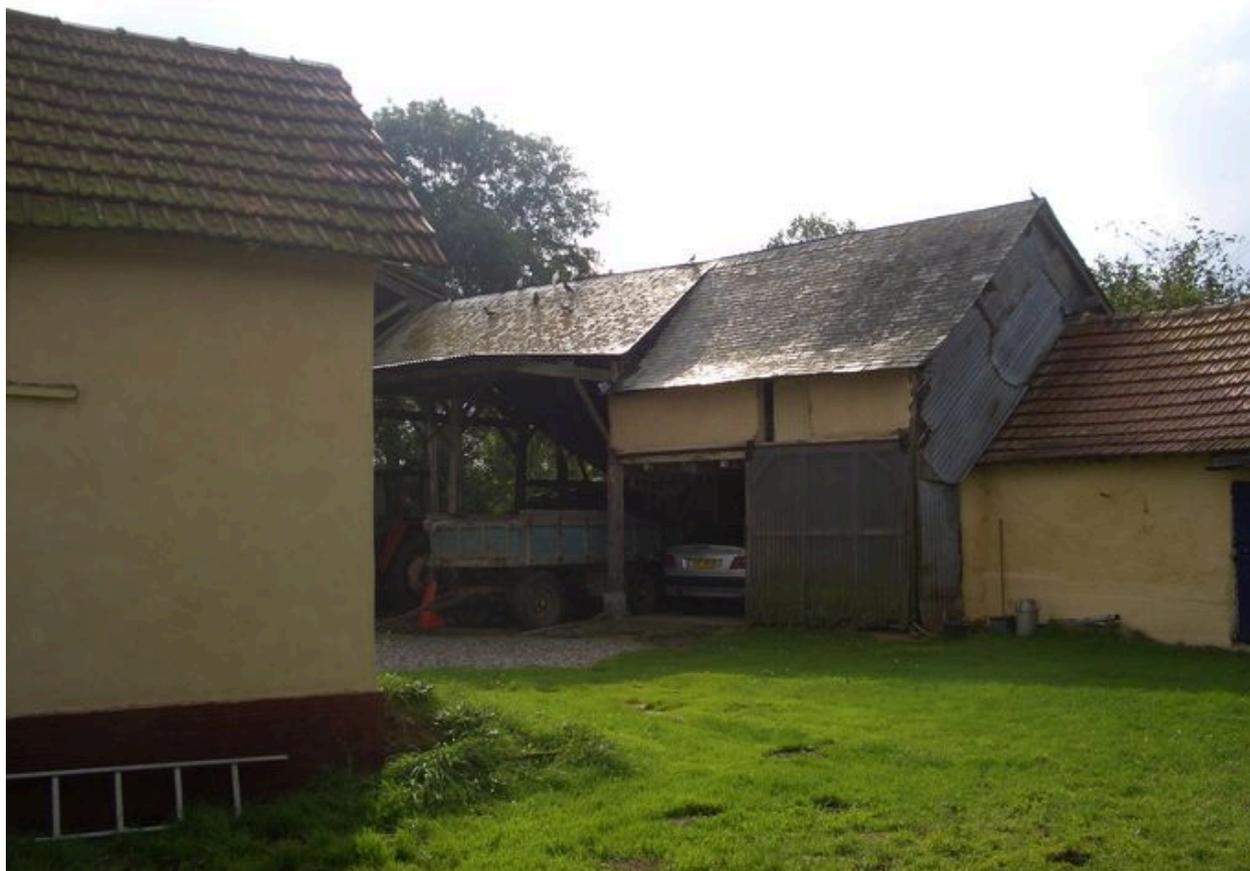
Vue du hangar en fond de propriété.
Phot. Inès Guérin
IVR22_20078005266NUCA

Vue du hangar en fond de propriété.
