Hauts-de-France, Nord
Illies

Ensemble de casemates, dites de La Bouchaine

Numéro de dossier : IA59004975

Cadre de l'étude : enquête thématique régionale Les ouvrages fortifiés de la Première Guerre mondiale

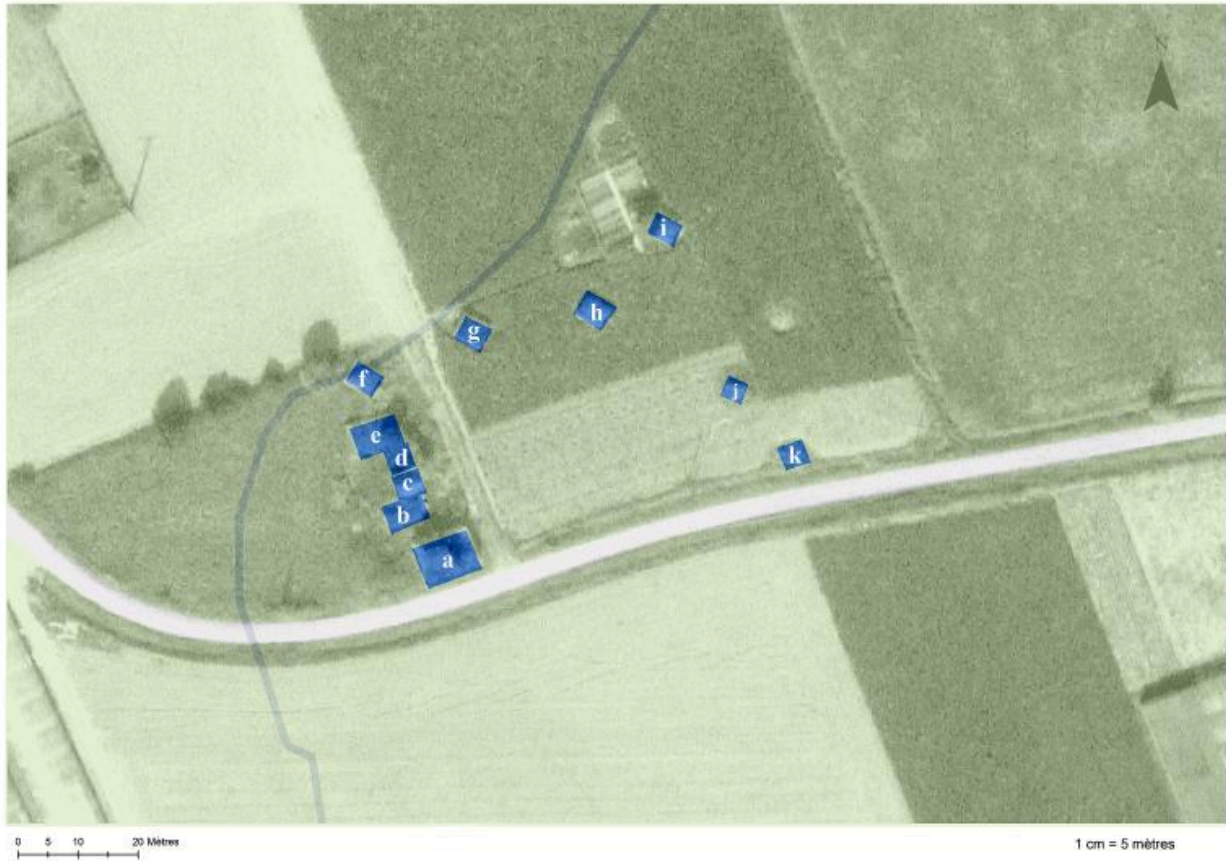
Plan des édifices visibles aujourd'hui (carrés bleus lettres blanches) et matérialisation la seconde position de défense allemande pendant la guerre (en mauve) sur une photographie aérienne de 1981

Plan des édifices visibles aujourd'hui (carrés bleus lettres blanches) et matérialisation la seconde position de défense allemande pendant la guerre (en mauve) sur une photographie aérienne de 1981
Phot. Jean-Marc Ramette
IVR32_20175900709NUCA

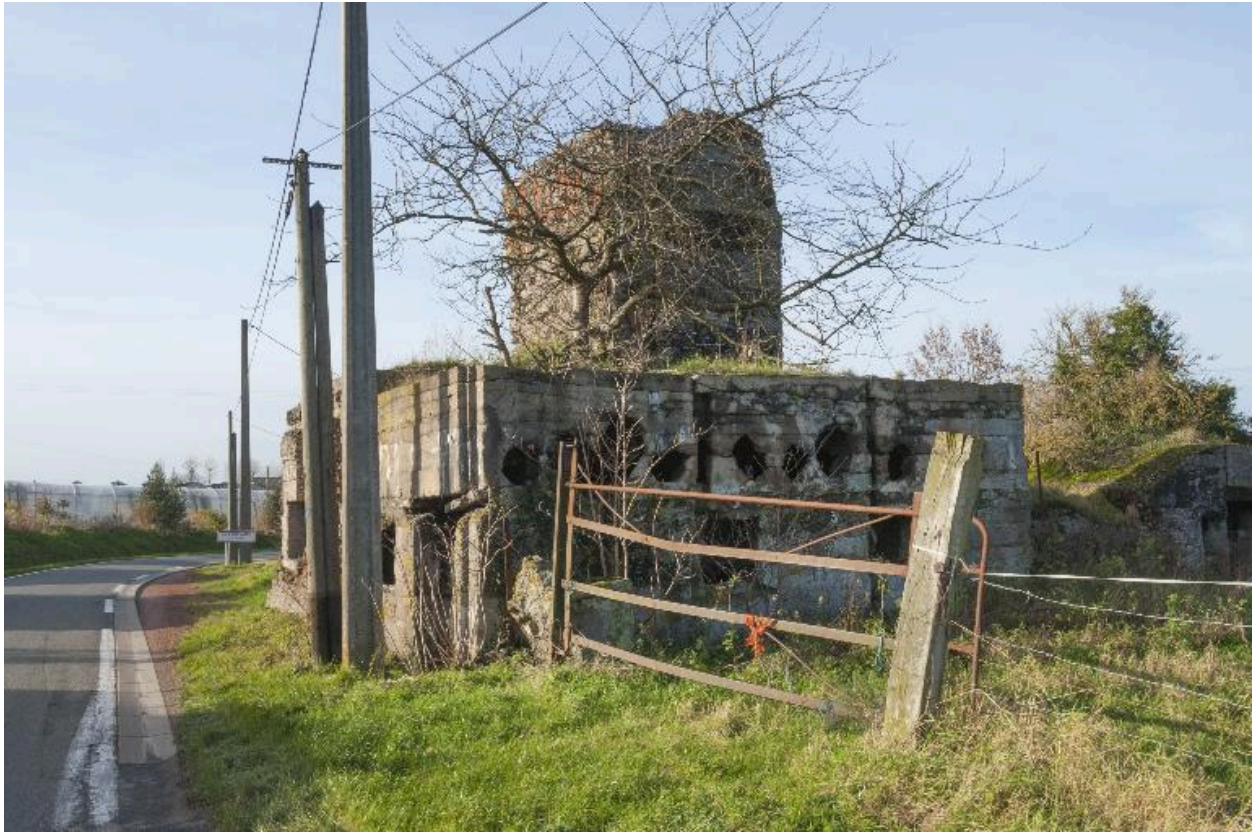
Casemate a, surmontée de sa tour d'observation depuis la rue de Bouchaine. On aperçoit, dans le mur est, des ouvertures circulaires correspondant aux grumes, aujourd'hui disparues, utilisées lors de la construction.

Le bâtiment a) se compose de deux parties. La partie ouest, de laquelle émerge une tour d'observation casematée, a été édifiée dans l'enceinte d'une ancienne demeure, comme en témoignent les vestiges d'un sous-bassement de brique ou l'encadrement des deux fenêtres initiales. La partie est, qui lui est accolée, ne porte pas trace de coffrage. Le mur antérieur, est percé d'une entrée et d'une baie sous laquelle sont inclus des cylindres métalliques de différents diamètres.... L'intérieur révèle l'empreinte d'une dizaine de grumes de bonne taille, parallèles à la rue, ayant servies à la coulée de la dalle de couverture. L'accès à la salle est se trouve sur l'élévation nord. Passé le seuil, l'accès à la tour d'observation, dotée d'échelons métalliques, se trouve à gauche tandis qu'un petit couloir débouche sur la salle ouvrant sur la rue par deux baies. L'une d'elles, légèrement biaise, semble dirigée vers l'observatoire situé non loin (IA59004896).

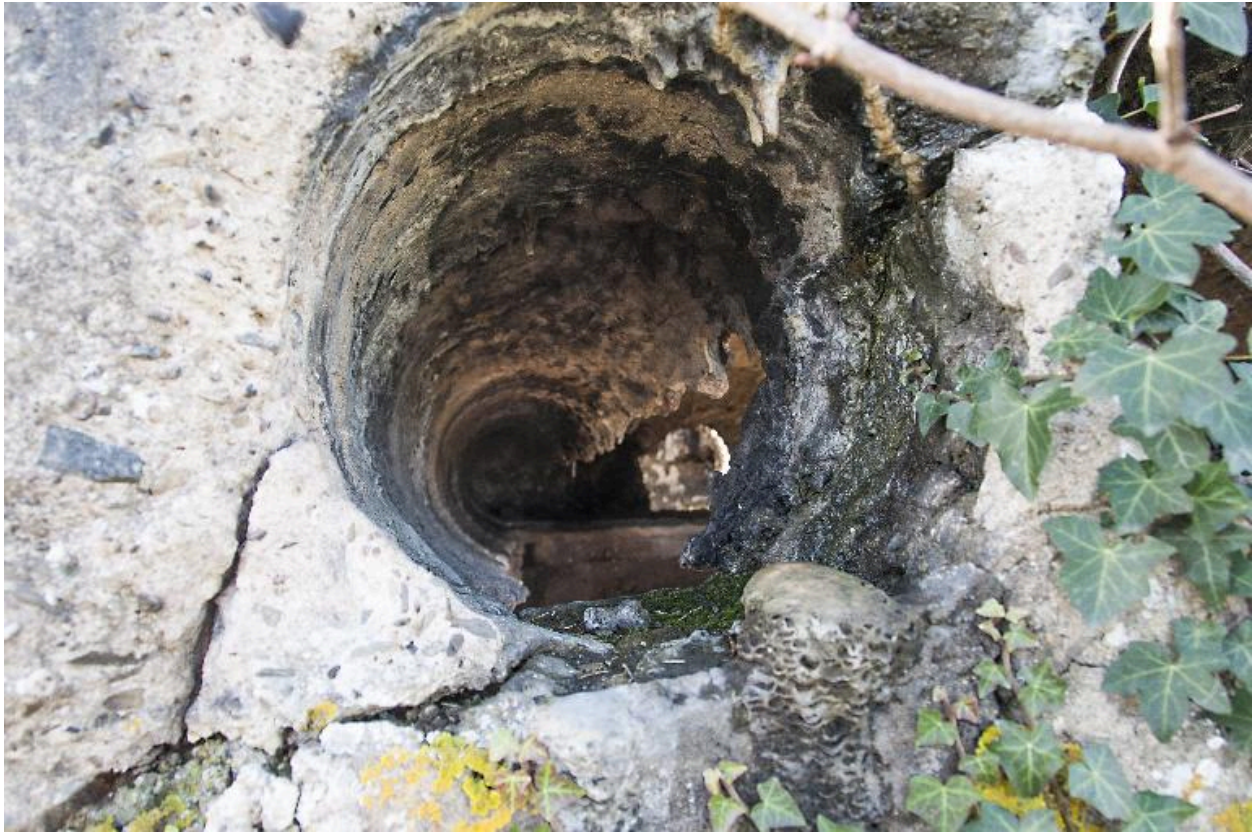
Bâtiment a, salle est. Orifice de sortie d'une grume, aujourd'hui disparue, utilisée lors de la construction

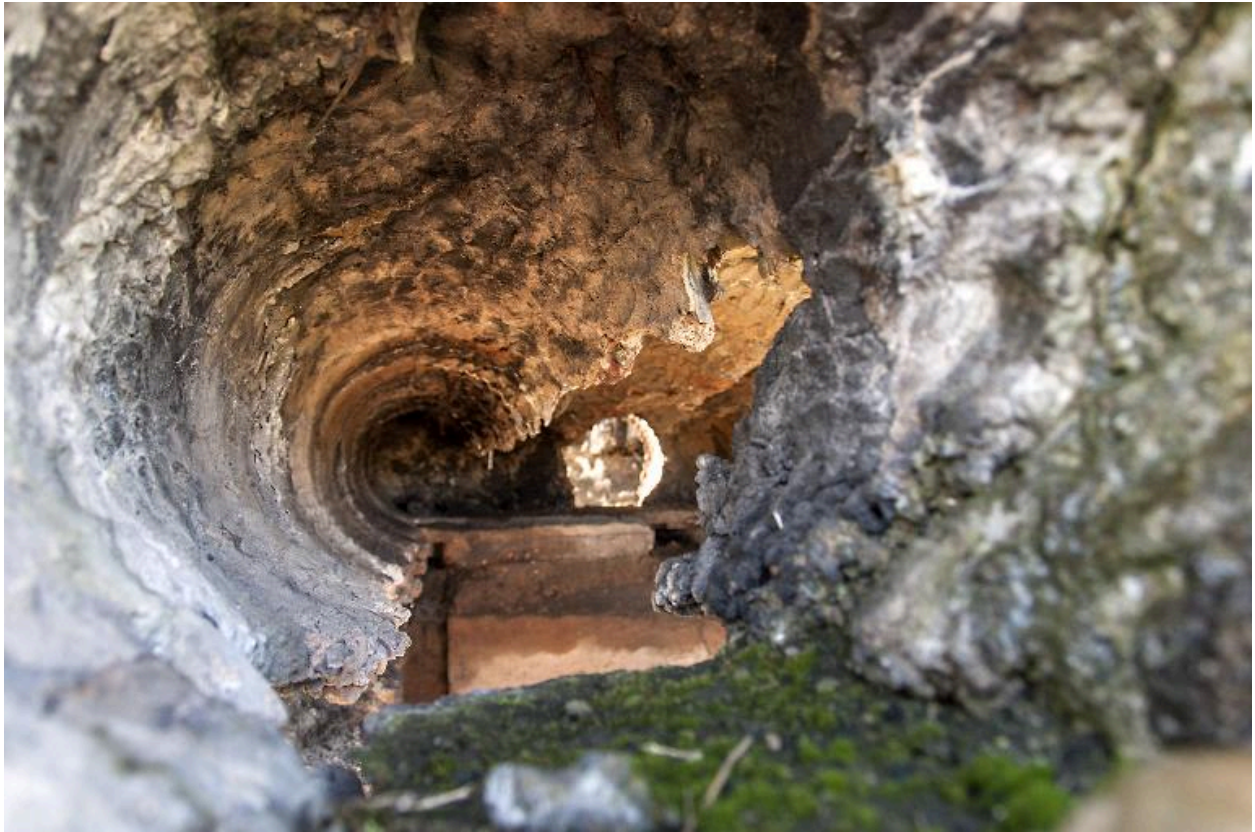
Bâtiment a, salle est. Orifice de sortie d'une grume, aujourd'hui disparue, utilisée lors de la construction

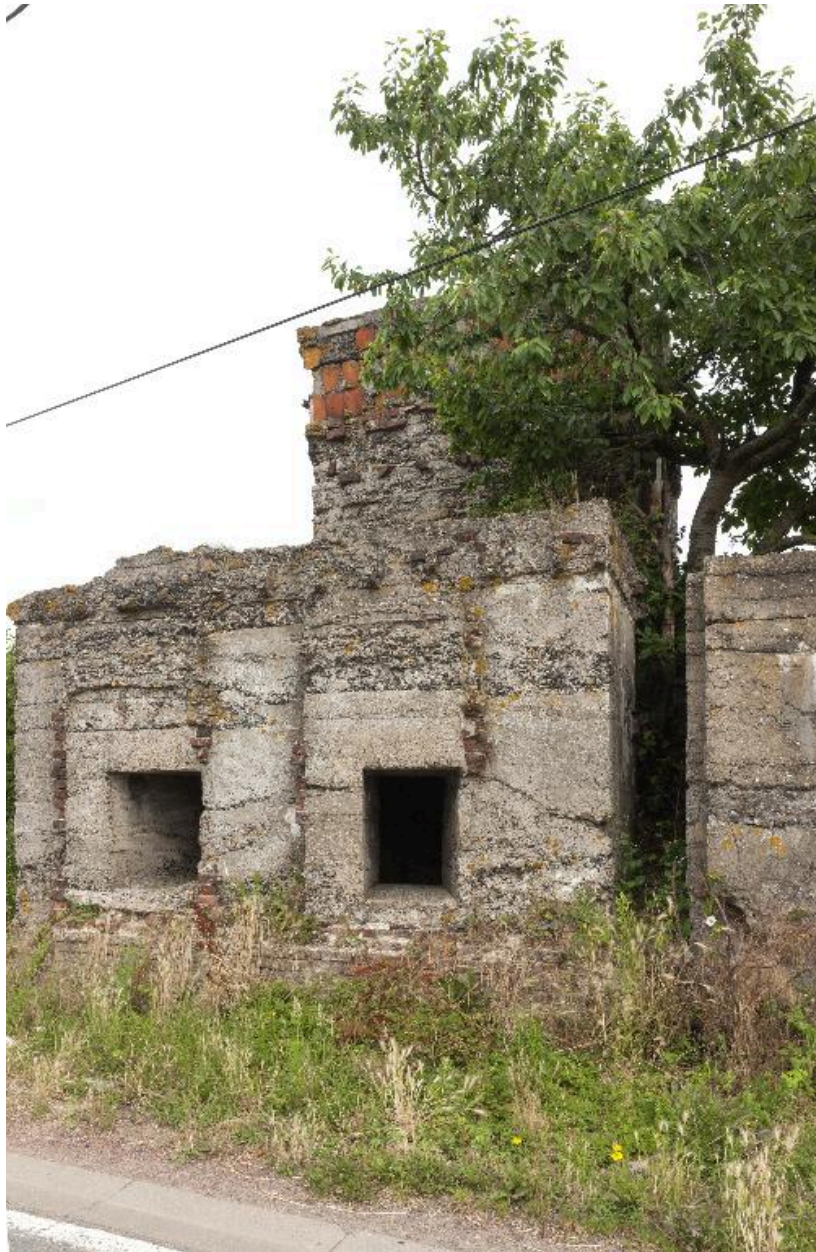
Casemate a, élévation antérieure. Une des ouvertures est biaise.

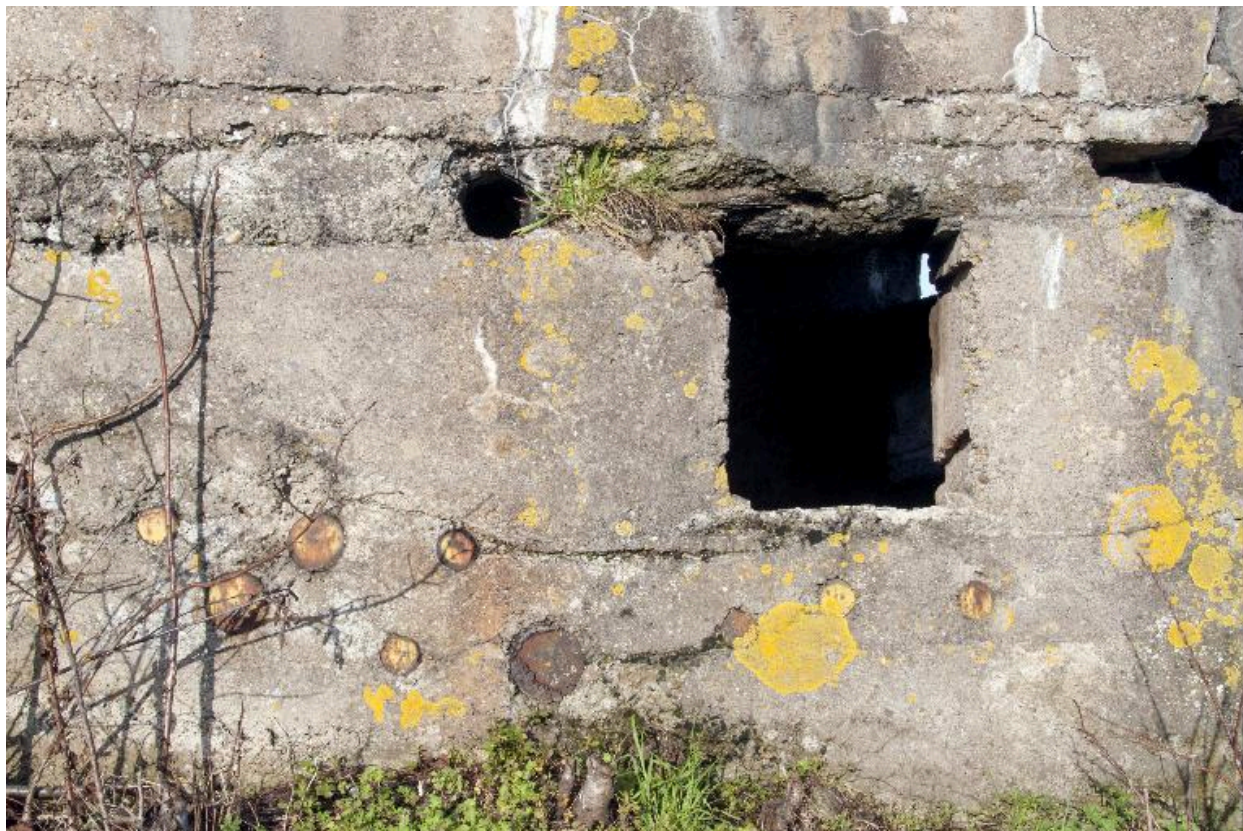
Casemate a. Inclusions métalliques à la base de l'élévation sud

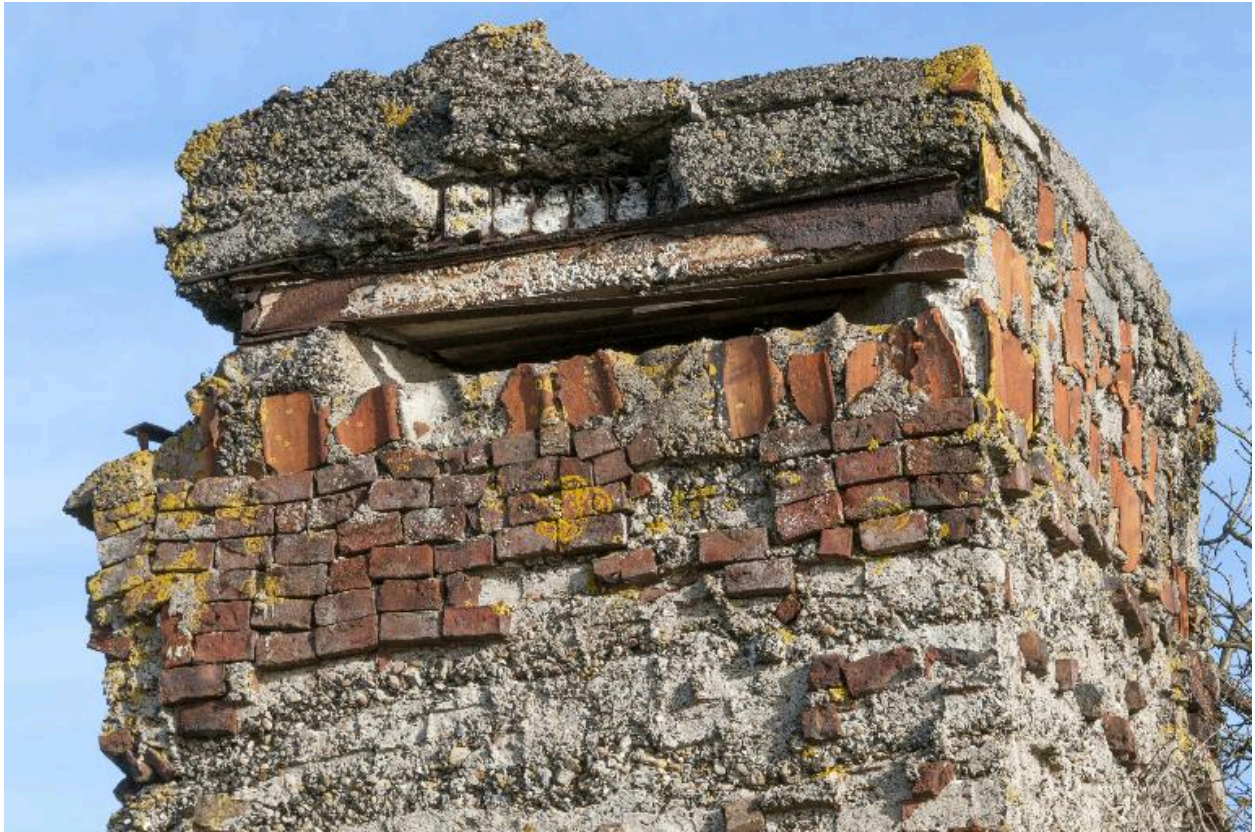
Tour d'observation casematé a. Détail de l'embrasure d'observation ouest

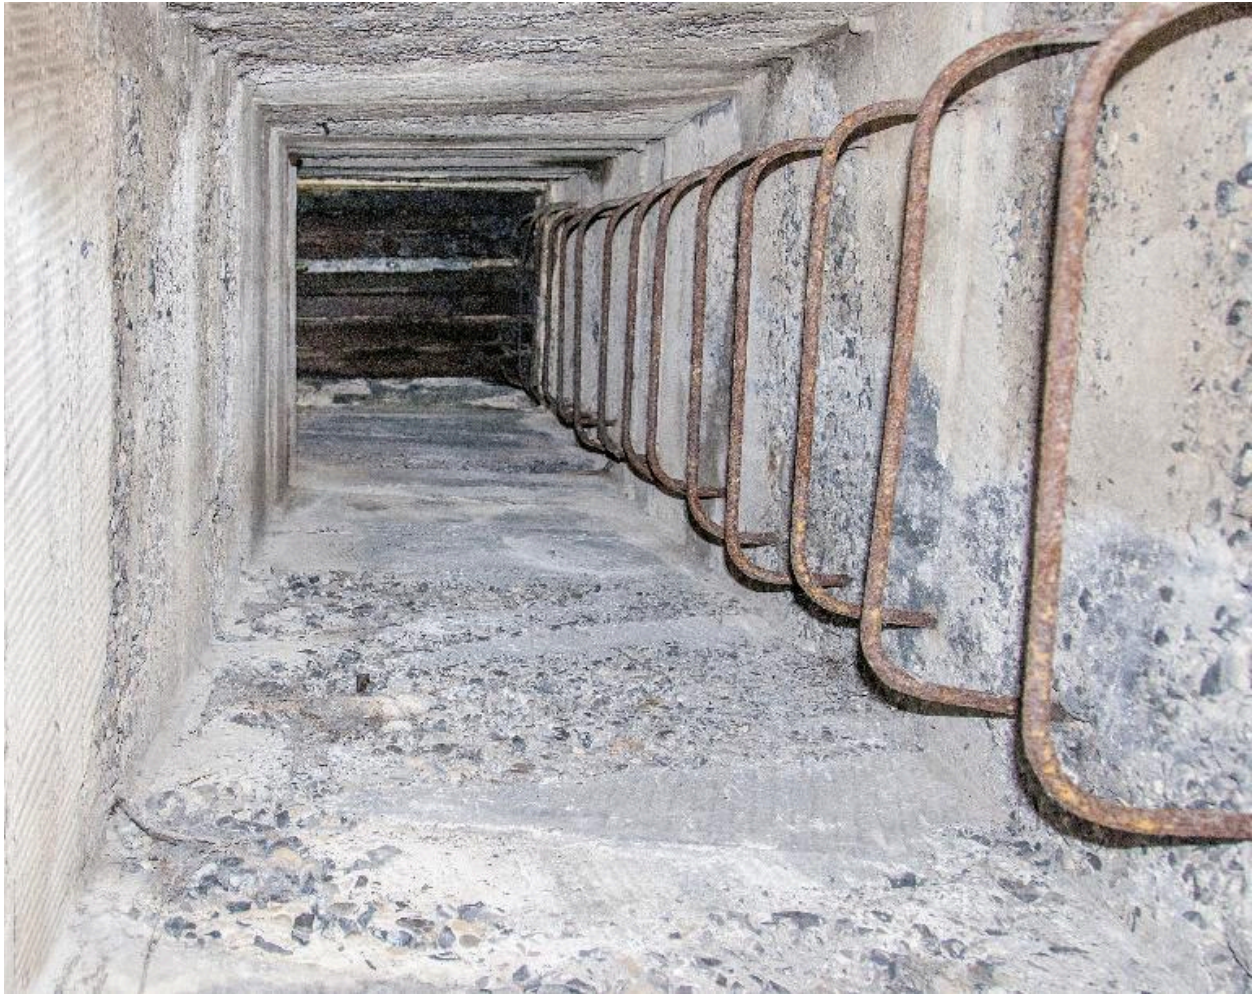
Tour d'observation casematé a. Echelons métalliques menant à la plateforme d'observation

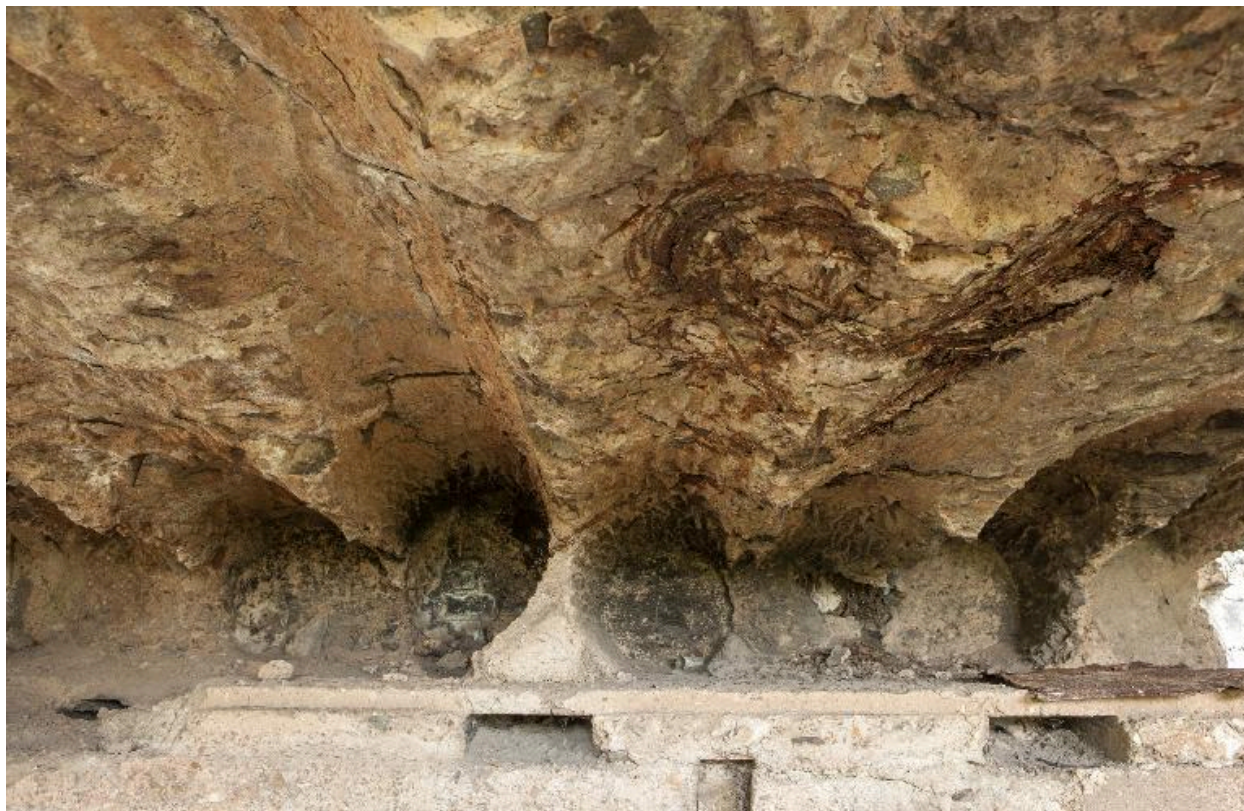
Casemate a, détail du plafond de la salle est. Empreintes des grumes utilisées lors de la construction

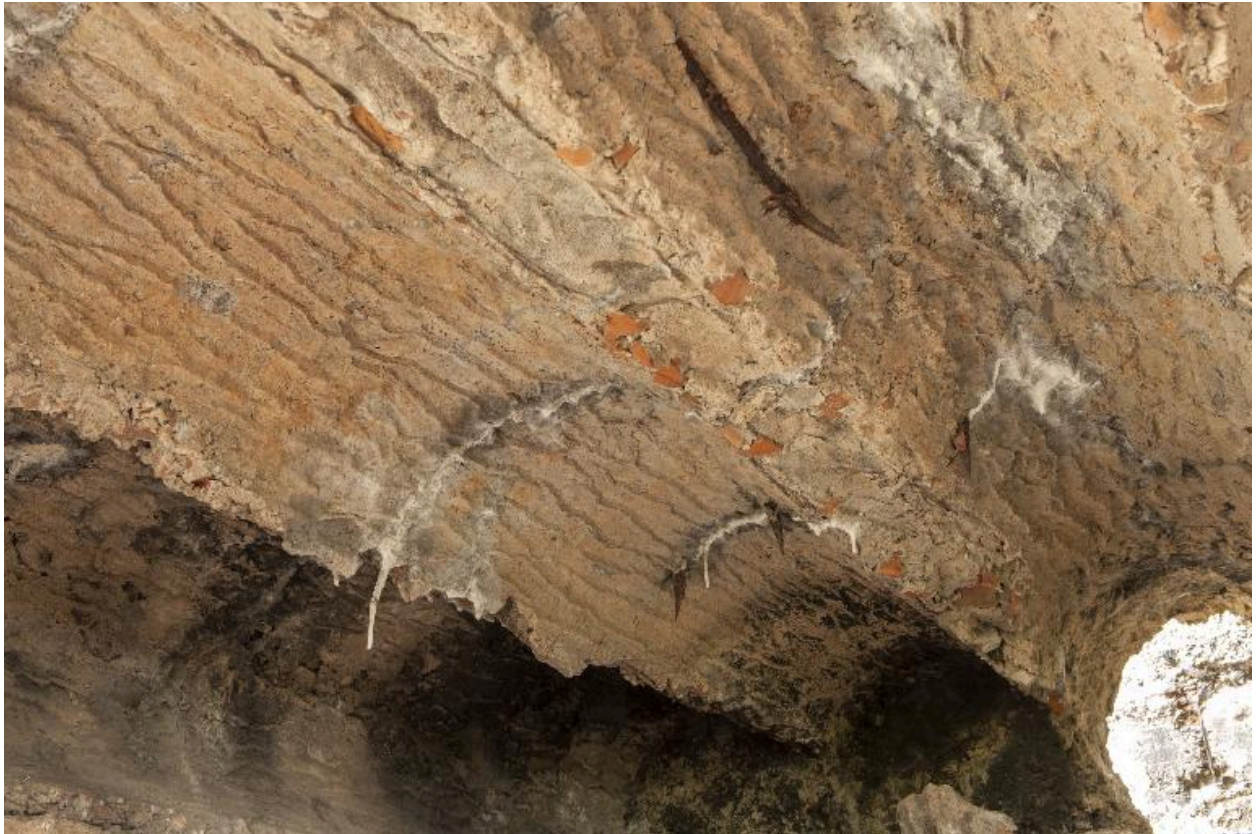
Casemate a, détail du plafond de la salle est. Empreintes des grumes utilisées lors de la construction

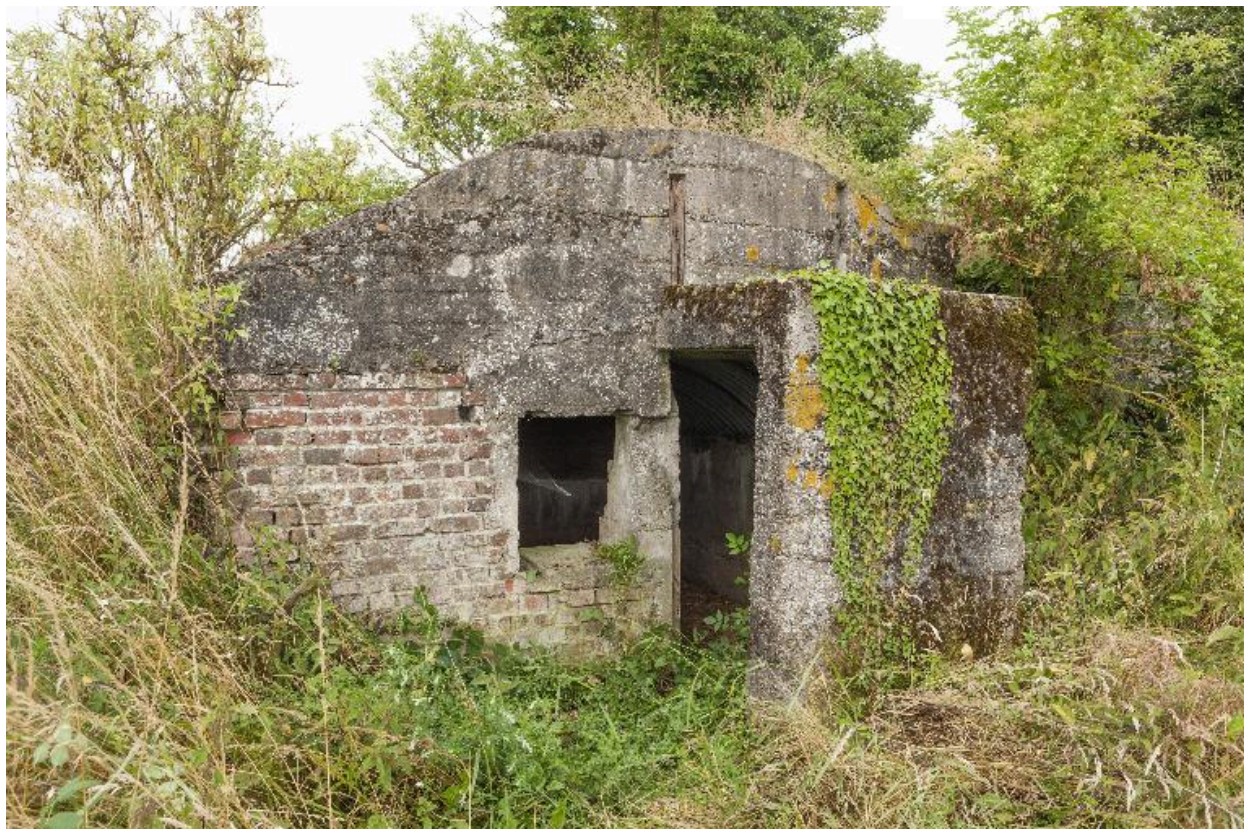
La casemate b et son entrée pare-souffle

Perpendiculairement à la rue et dans le prolongement du bâtiment précédent, 4 édifices (b, c, d, e) reliés deux par deux comprenant deux abris à personnel (c et d) dont un encore doté d'une entrée pare-souffle (c). On peut encore apercevoir une position pour mitrailleuse entre les abris d et e. Cette alternance d'abris à personnel et de positions d'artillerie figurent sur des documents allemands datés de 1915. Elle est désignée comme batteries en chenille par l'état-major français.

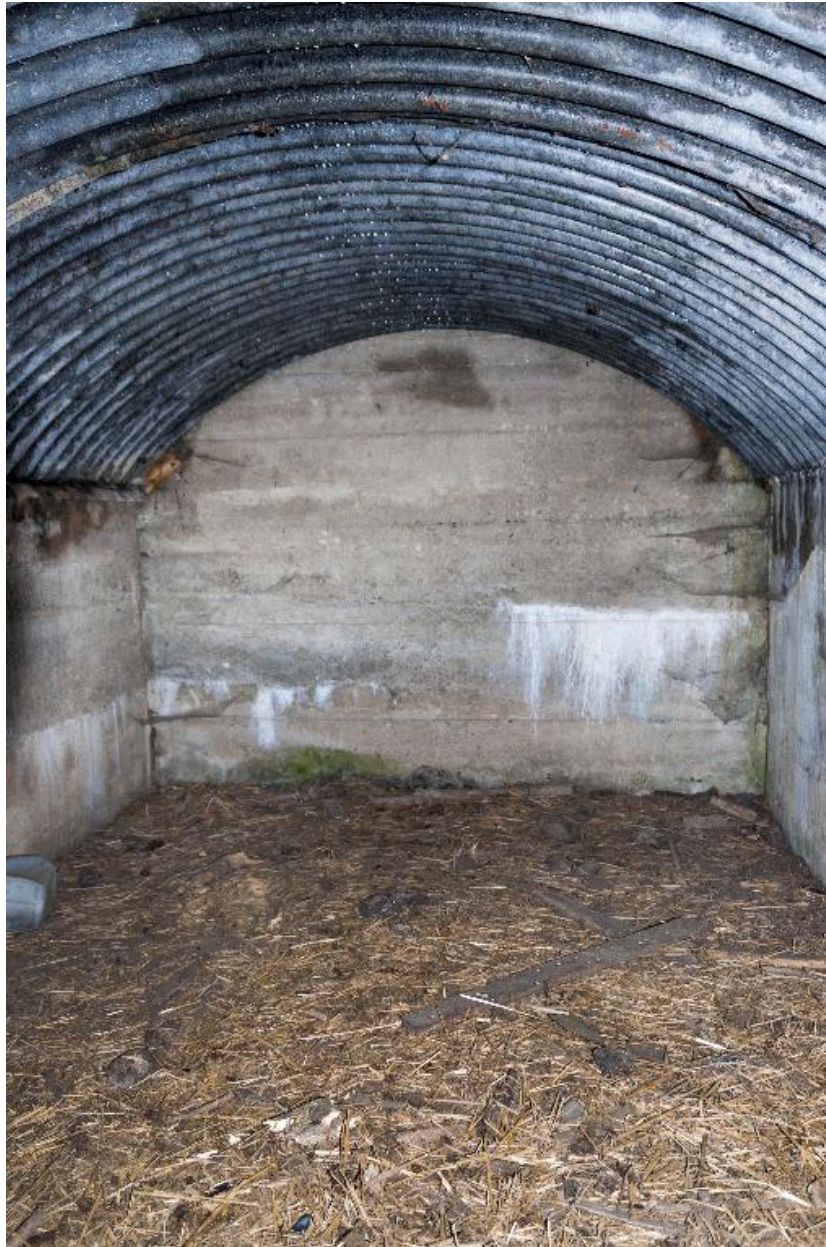
Casmate b. Vue intérieure de la voûte en tôle "métrô"

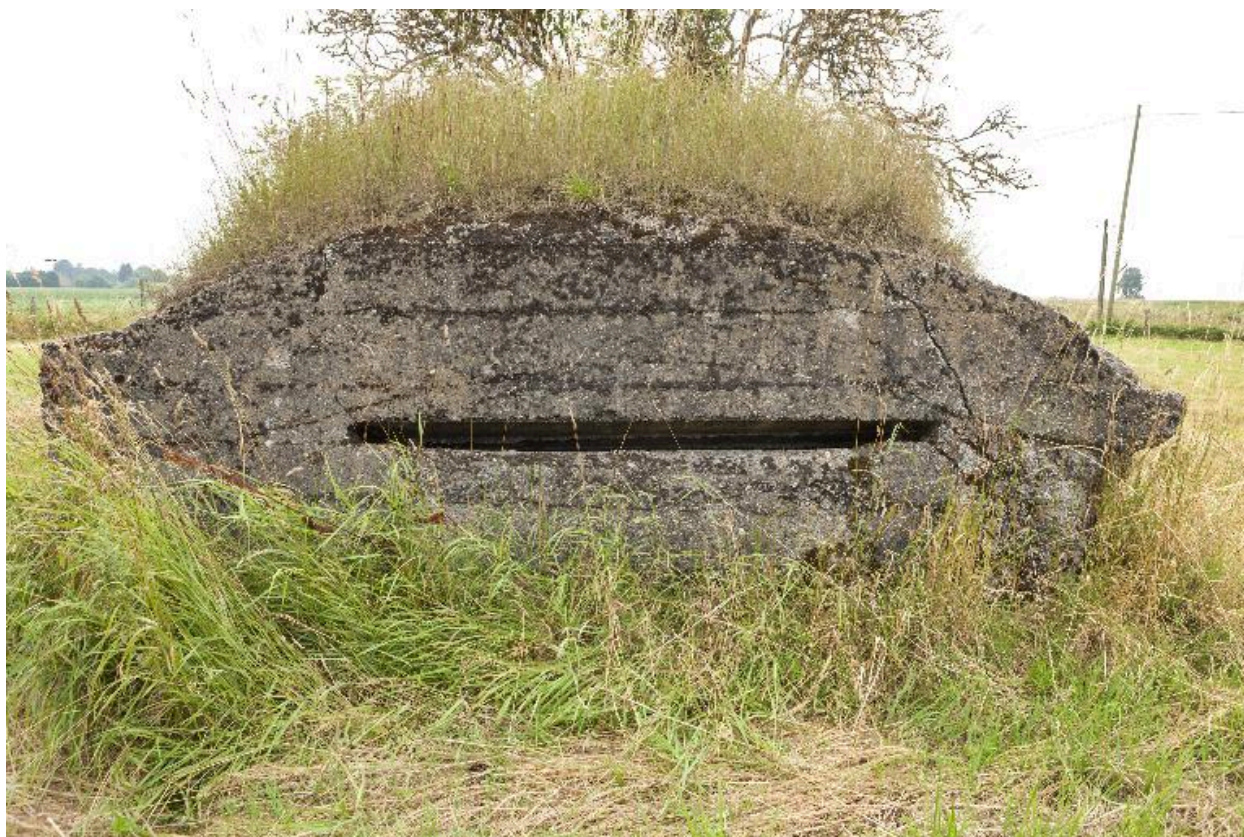
casemate h, pignon nord

pignons nord, exposés aux tirs, ont la particularité d'avoir une fine ouverture qui semblerait une embrasure de tir si elle n'était inclinée vers le ciel... On peut avancer qu'au début de la guerre, les munitions, encore très instables, nécessitaient d'être ventilées. Pour certaines d'entre-elles (e), cette ouverture surmonte un curieux « opercule » de béton (doté d'anneaux) qui pourrait jouer le rôle de soupape en cas d'explosion.

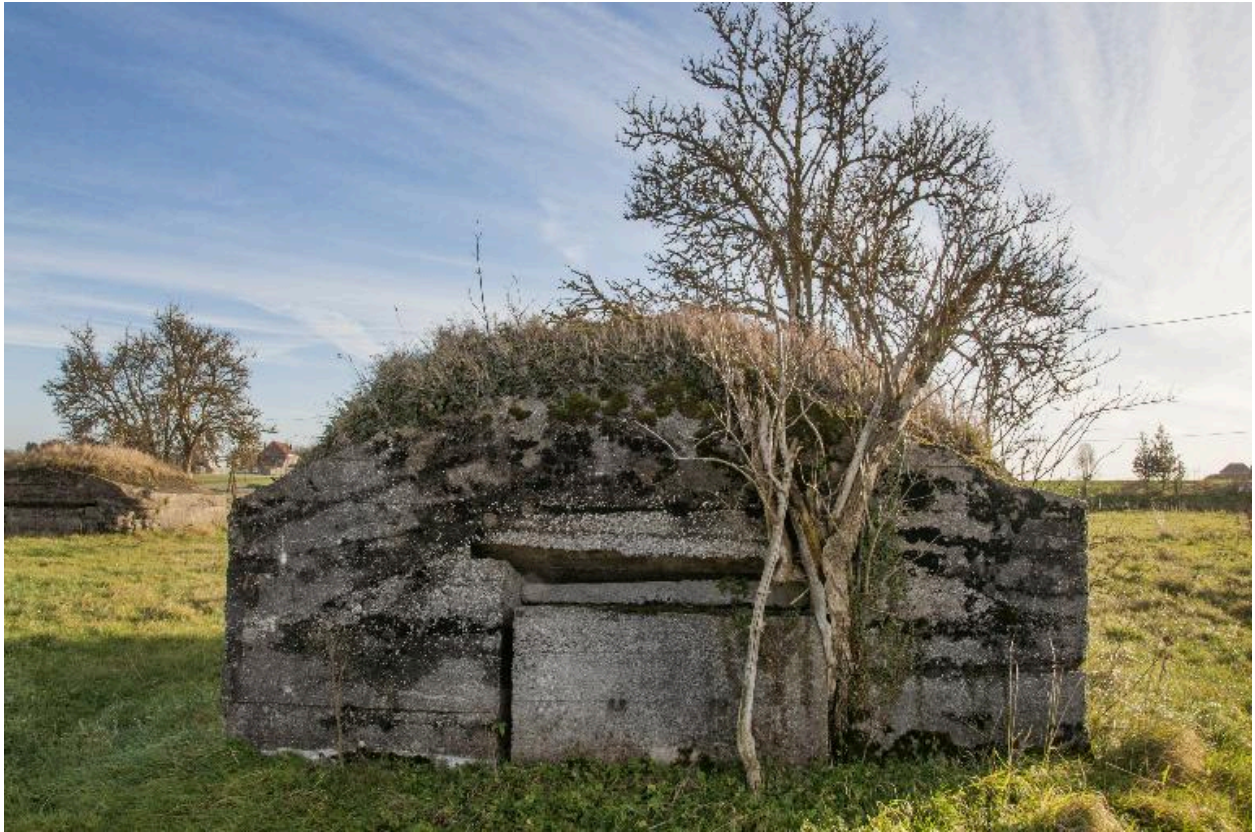
Casemates g, pignon nord. La partie antérieure (vers le front) est équipée d'un bloc de béton amovible doté de deux anneaux...

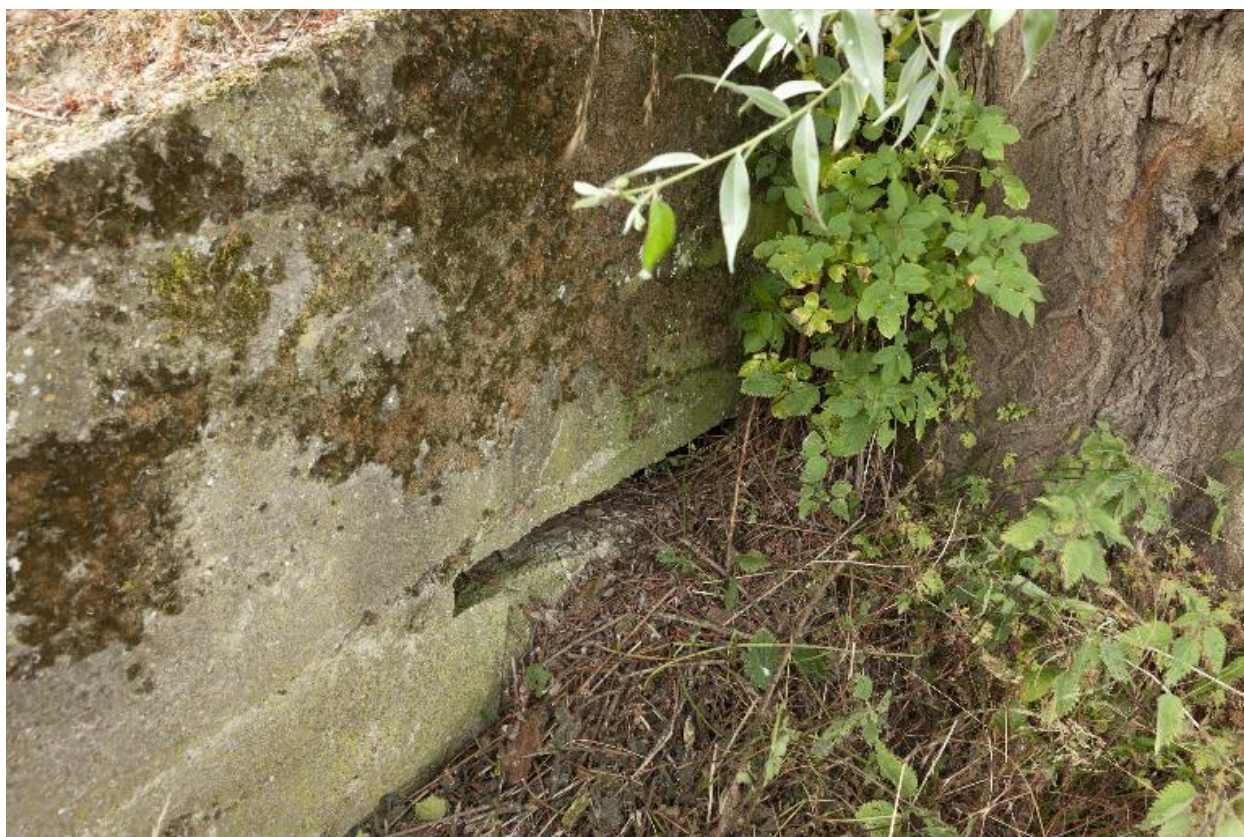
Casemate i. Embrasure dans le pignon

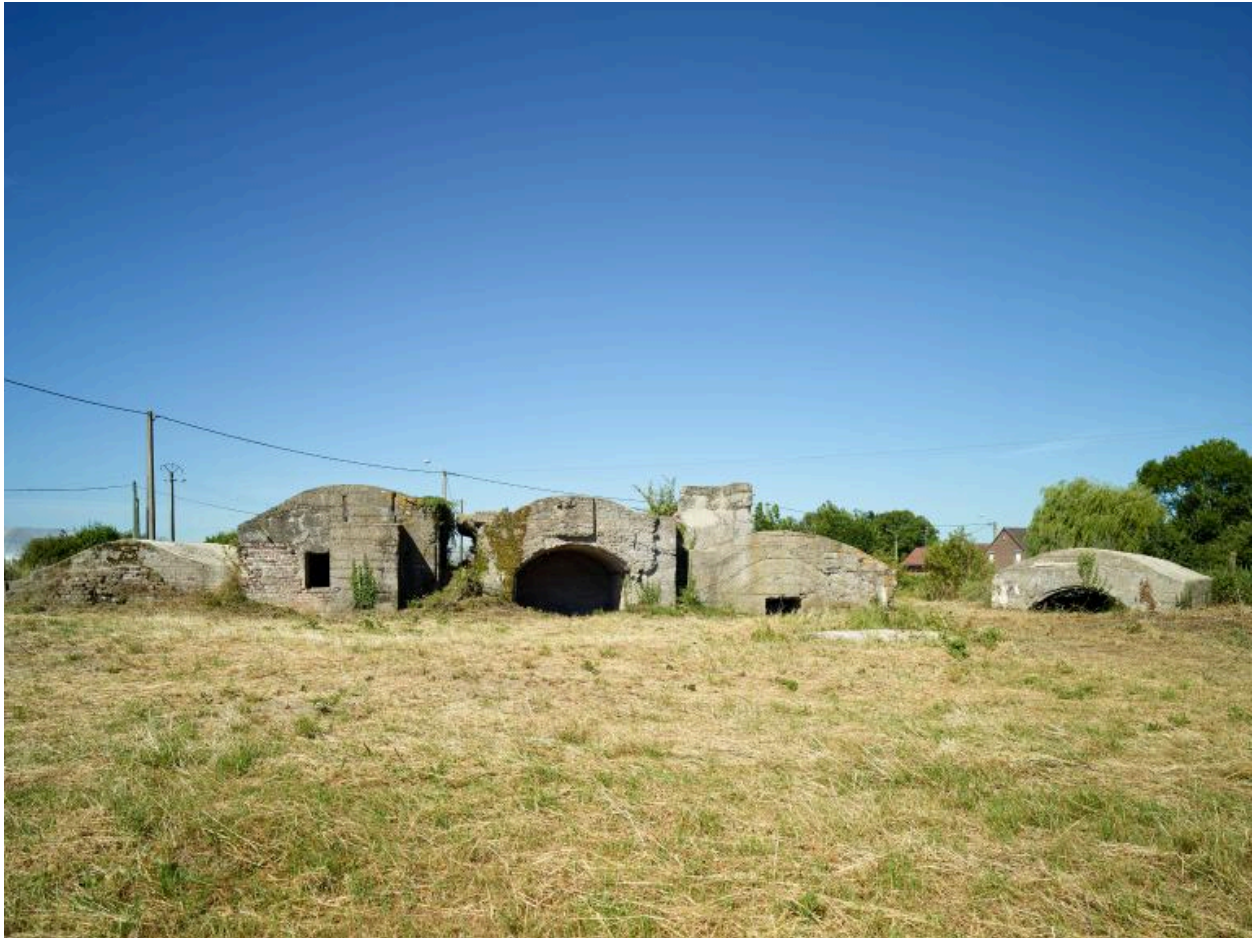
Vue antérieure des casemate a à f, vers l'ouest. On remarque une position de mitrailleuse entre d et e

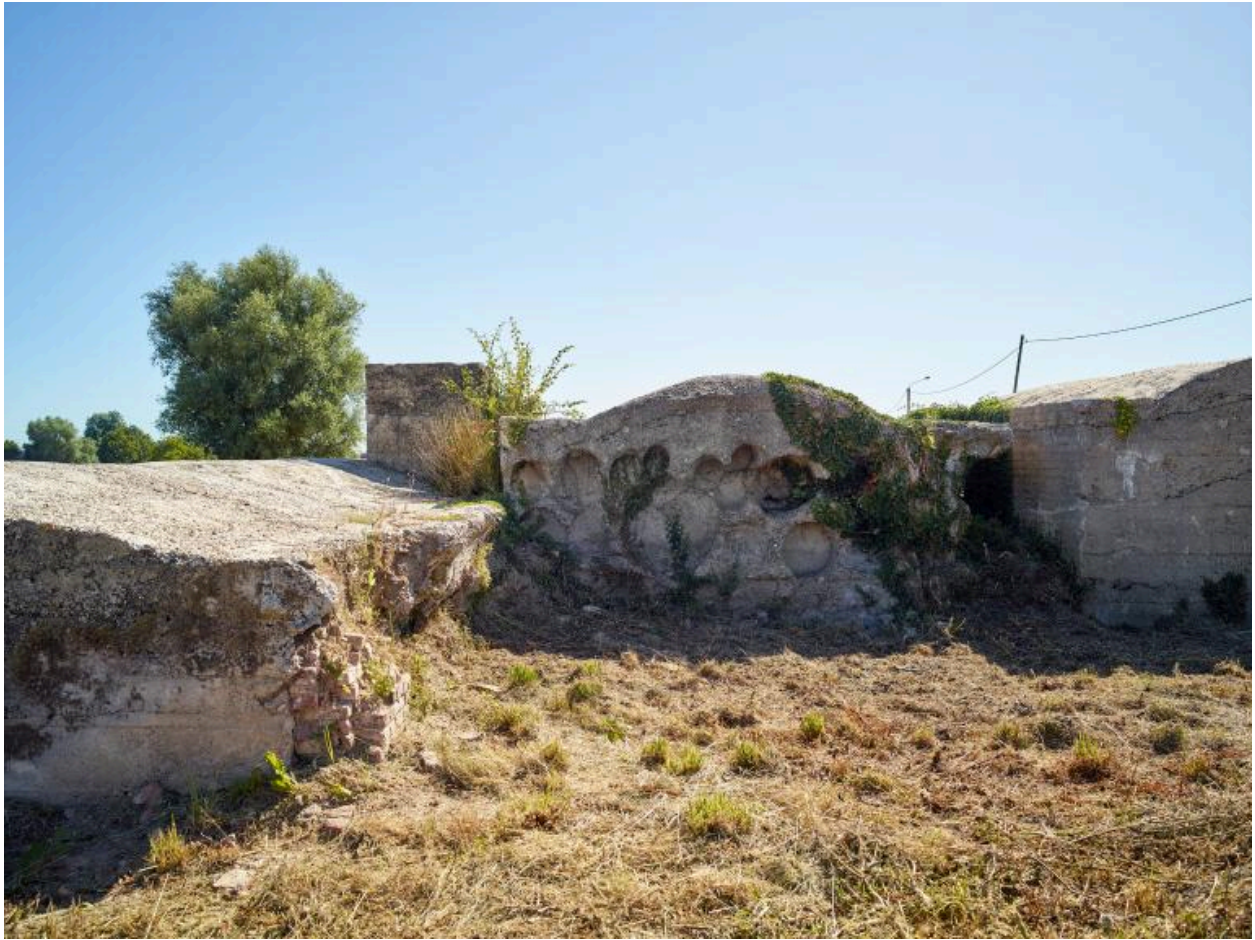
Traces de billes de bois sur la partie postérieure de la casemate d
