Hauts-de-France, Somme
Quend
Froise

Ancienne ferme

Numéro de dossier : IA80007830
Date de l'enquête initiale : 2004
Date(s) de rédaction : 2004
Cadre de l'étude : inventaire préliminaire arrière-pays maritime picard
Degré d'étude : étudié

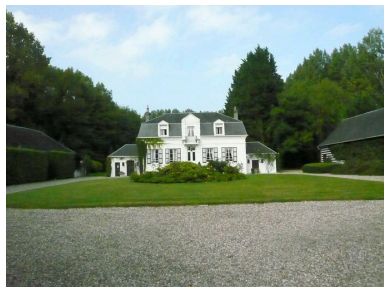
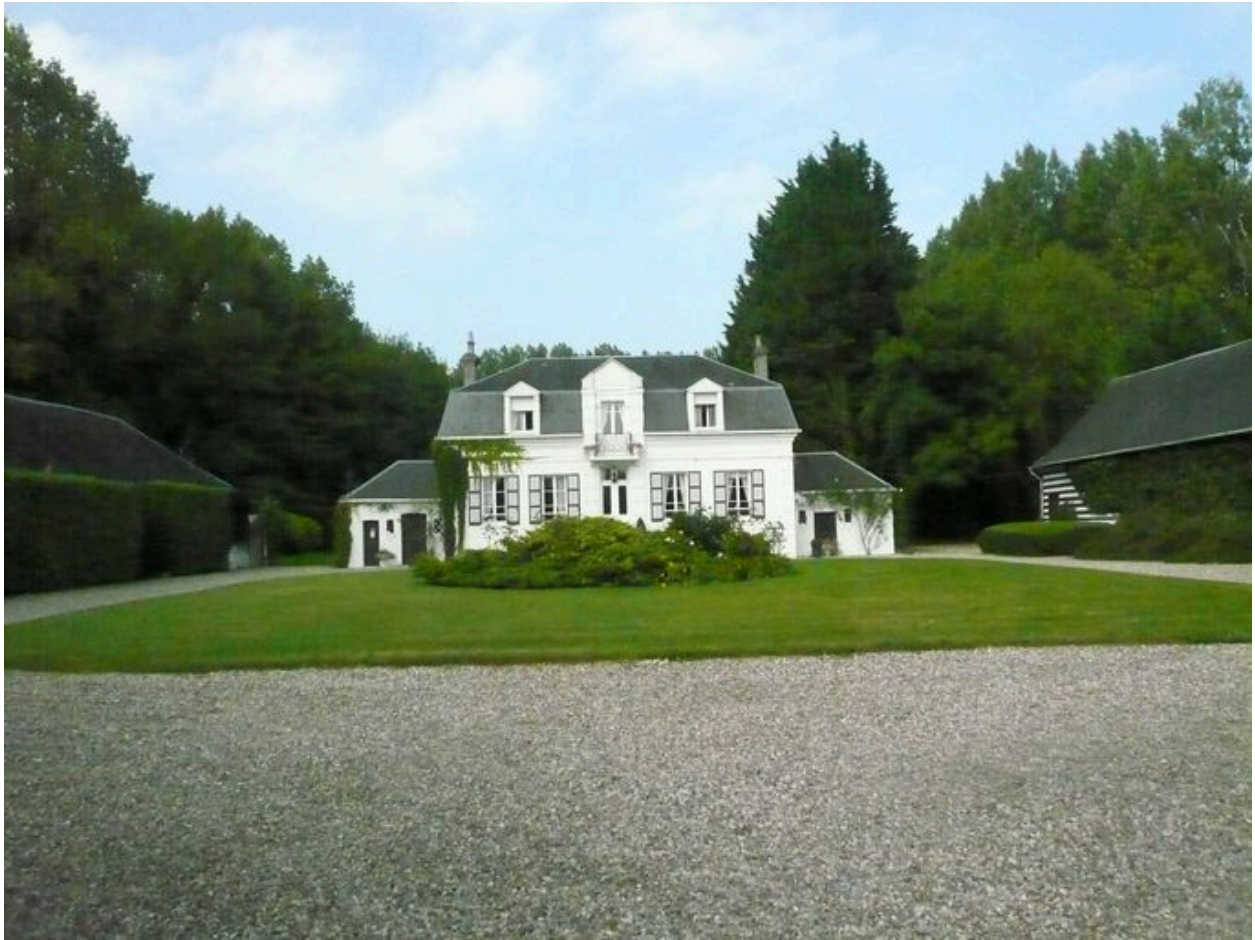
Vue du logis.
Phot. Inès Guérin
IVR22_20078006228NUCA

Vue du logis.

Le logis est composé d'un corps de logis principal long de cinq travées de quatre fenêtres et une porte axiale, flanqué de deux ailes (au nord et au sud). Son toit brisé en ardoise est percé de deux lucarnes de part et d'autre d'une lucarne centrale, ouverte par une fenêtre pendante (avec garde-corps en fer forgé), qui prend place dans l'axe, juste à l'aplomb de la porte. Signalons la présence de deux cheminées en brique, aux deux extrémités de ce corps de bâtiment. Enfin, il semble que le domaine était autrefois clos par une grille montée sur mur bahut en brique : on peut encore en constater quelques vestiges sous la végétation à l'avant de cette propriété.

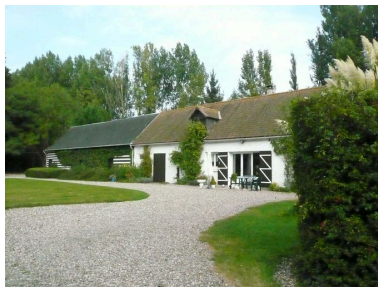
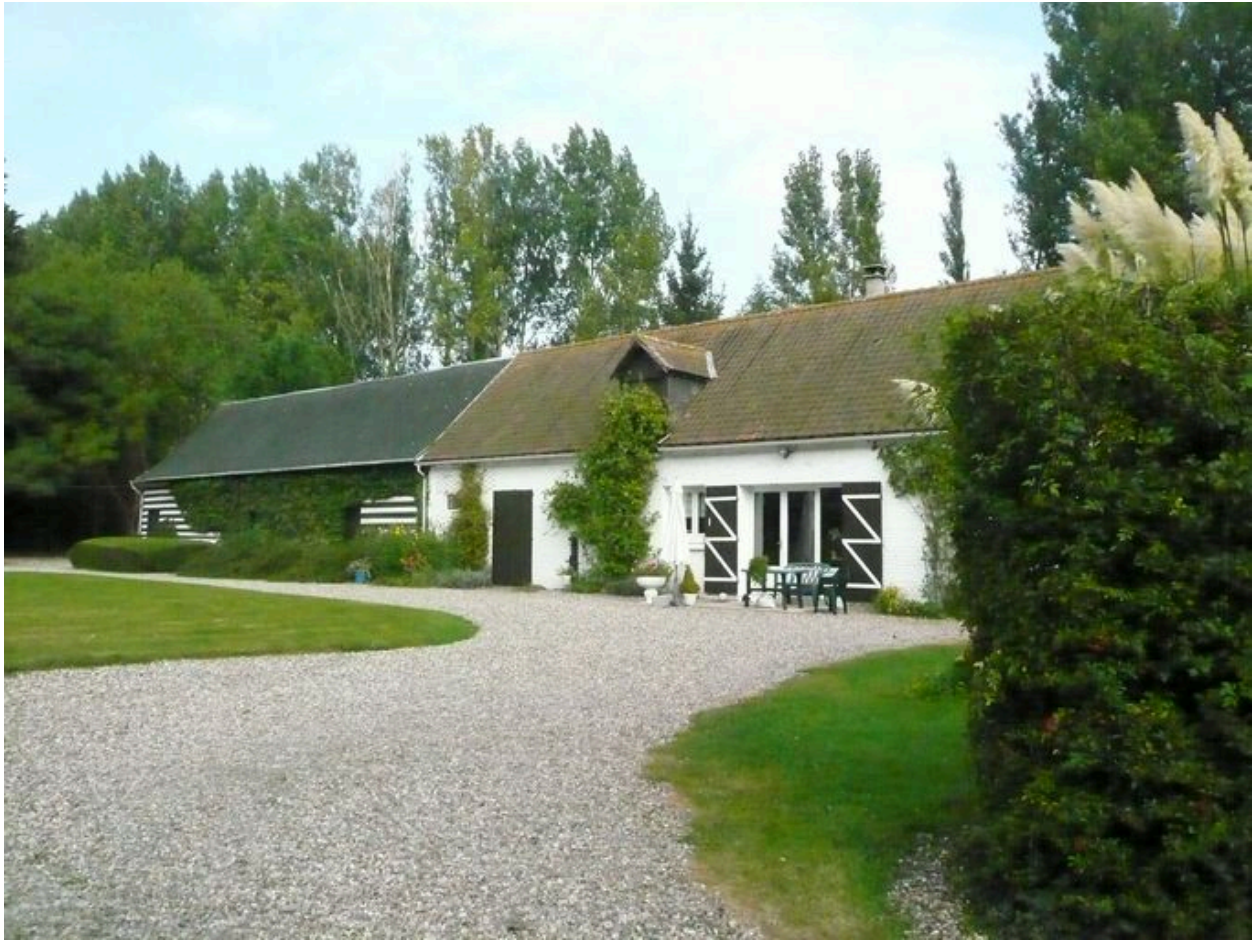
Vue des anciennes étables
situées au nord de la cour.
Phot. Inès Guérin
IVR22_20078006229NUCA

Vue des anciennes étables situées au nord de la cour.

L'ensemble des bâtiments est réparti autour d'une cour. Ils se composent d'un logis à l'ouest, en fond de cour (d'orientation nord-sud) et de deux bâtiments bordant la cour de part et d'autre au nord et au sud. Le bâtiment nord montre deux parties différentes, mais non interrompues : la première, à l'est, est en brique, son pignon oriental (sur rue) est percé de deux petites ouvertures semi-circulaires à la partie supérieure et sa face nord est également pourvue de petites ouvertures d'aération (cette face est à présent remaniée puisque ce bâtiment est transformé en habitation). Cette première partie a visiblement servi d'étables lors d'une utilisation plus ancienne. La seconde dans le prolongement à l'ouest est une construction en pans de bois hourdés au torchis, avec soubassement en brique.

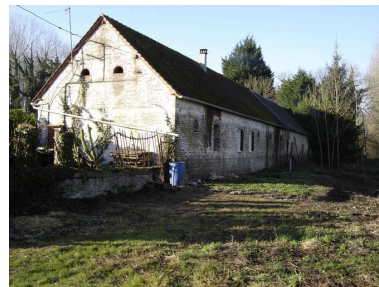
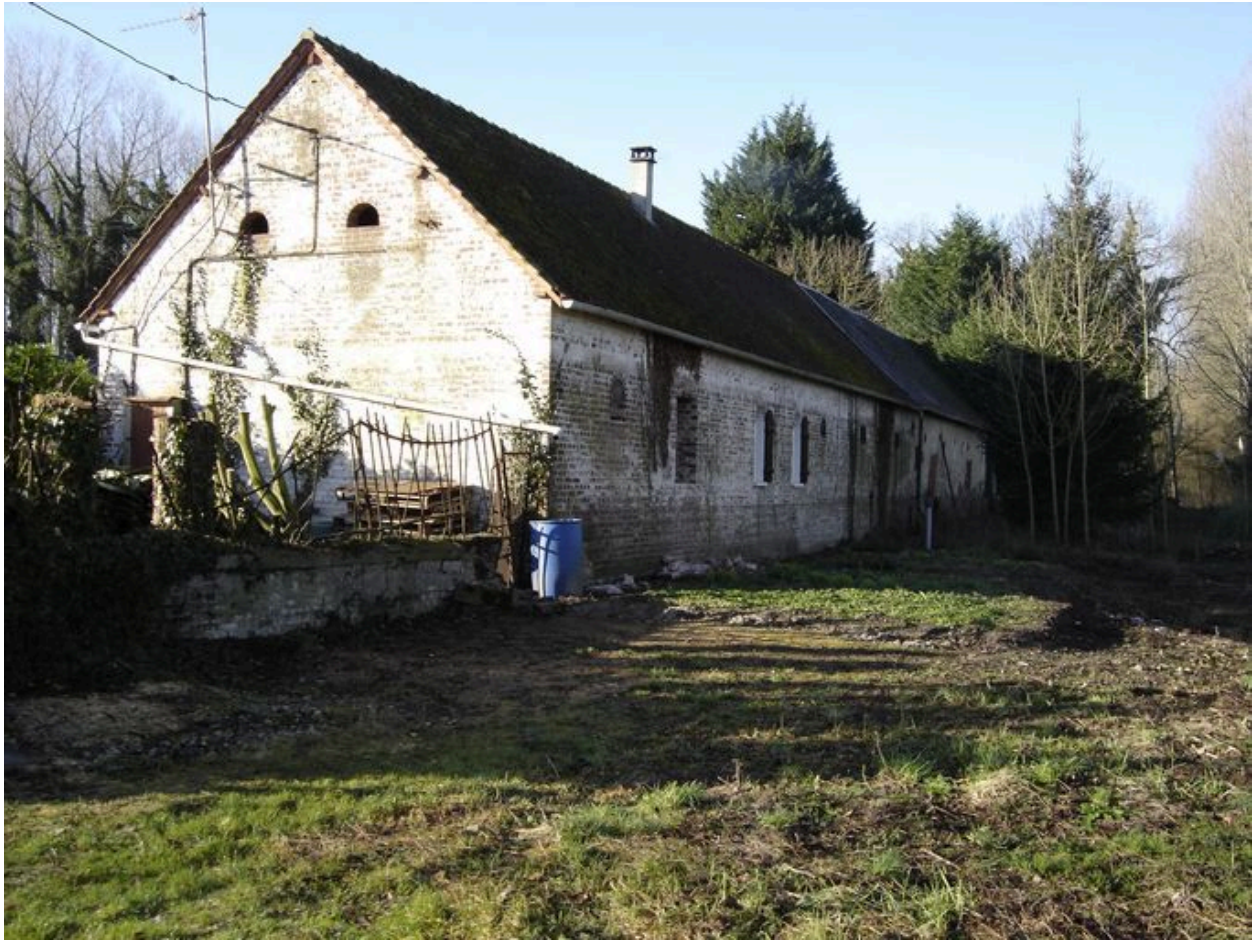
Vue postérieure de ces étables.
Phot. Catherine Fourmond
IVR22_20058001407NUCA

Vue postérieure de ces étables.
