Hauts-de-France, Somme
Le Crotoy
le Grand-Logis
R. D. 204

Ferme du Grand-Logis

Numéro de dossier : IA80007800
Date de l'enquête initiale : 2004
Date(s) de rédaction : 2004
Cadre de l'étude : inventaire préliminaire arrière-pays maritime picard
Degré d'étude : repéré

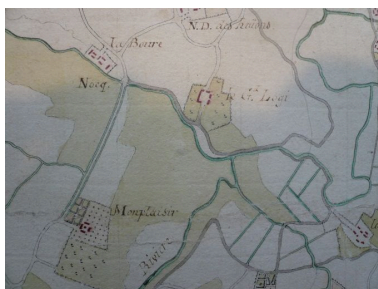
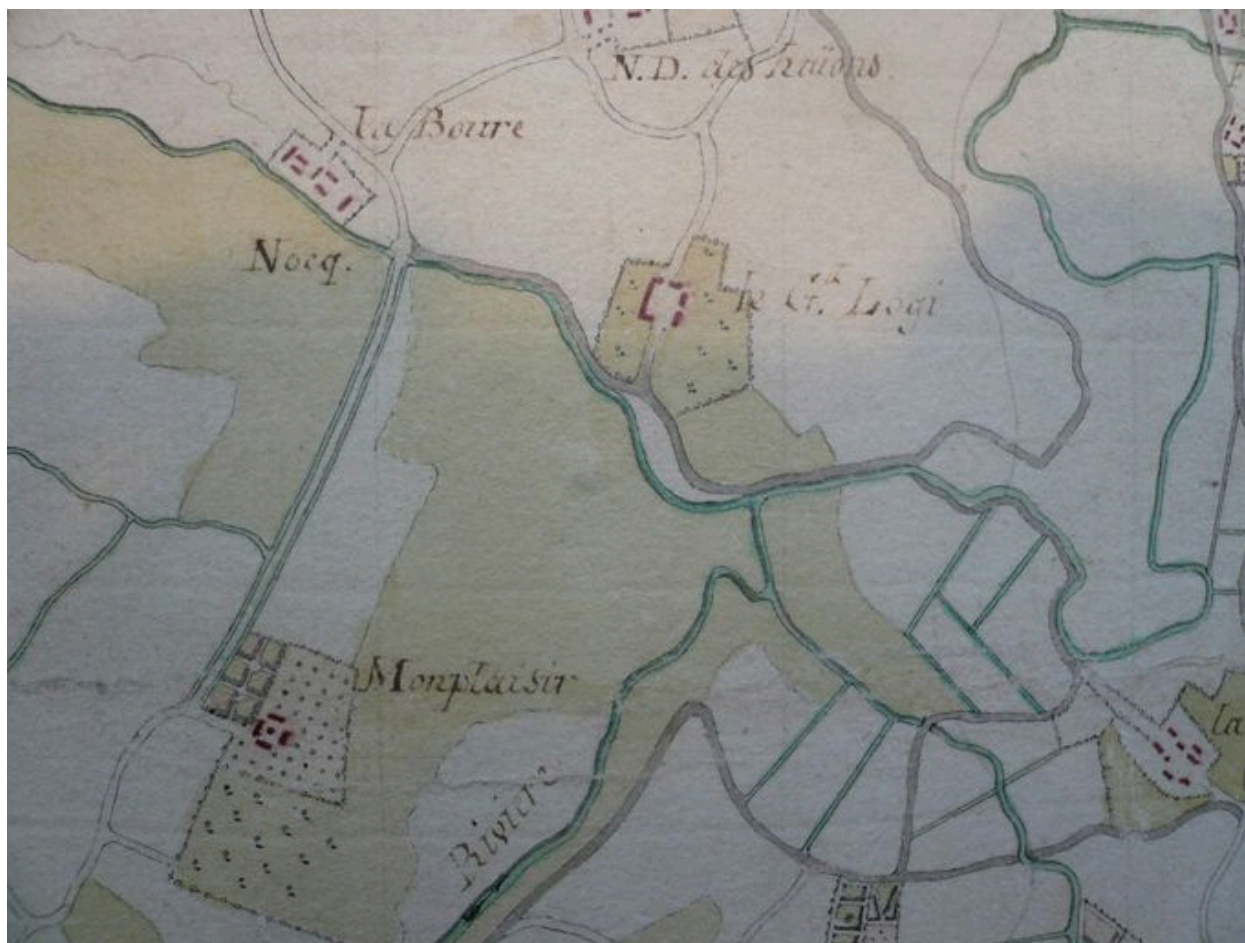
Plan de la ferme du Grand Logis au 18e siècle.

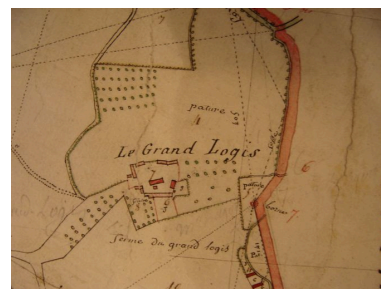
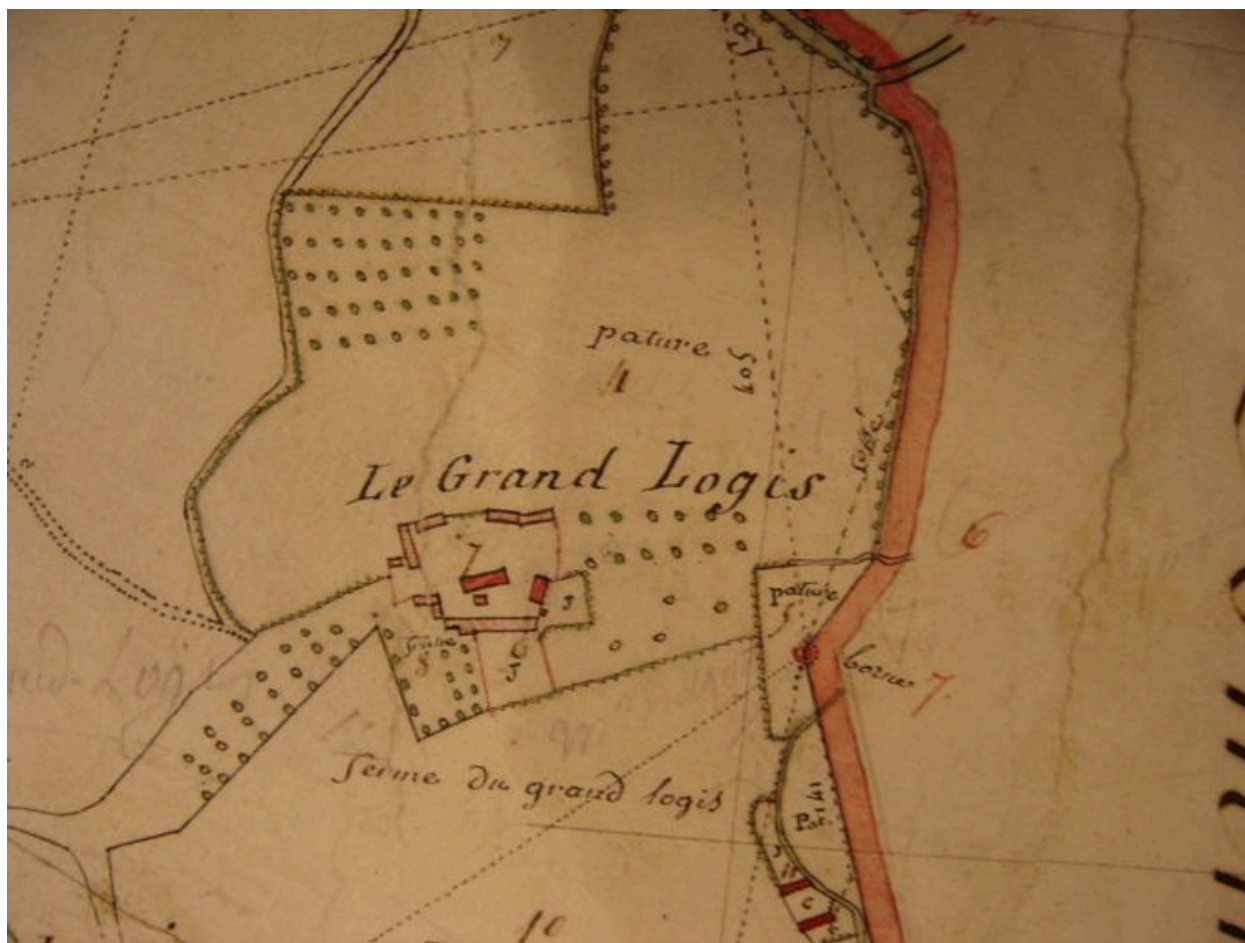
Plan de la ferme du Grand Logis en 1805 extrait du cadastre par masse de culture de la commune.

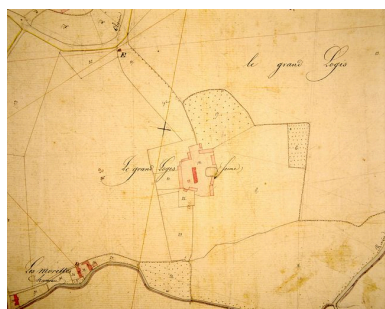
L'exploitation figure également sur le cadastre napoléonien de 1828 selon un plan tout à fait différent, isolée au milieu de ses terres. En effet, les bâtiments sont distribués autour d'un espace clos de forme irrégulière, au coeur duquel se déploie le logis, isolé ; cette disposition n'a jamais été rencontrée sur le terrain étudié, l'habitation occupant toujours un des côtés de la cour. Au sud de cet espace clos, un pigeonnier était implanté. Au nord, les annexes étaient séparées en leur centre par la mare. Au nord, au nord-ouest ainsi qu'au sud-est de la propriété, des bois venaient prendre place.

Extrait du cadastre napoléonien présentant le plan de la ferme du Grand Logis en 1828.

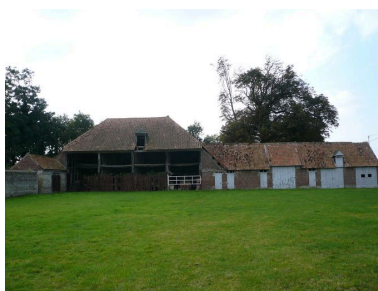
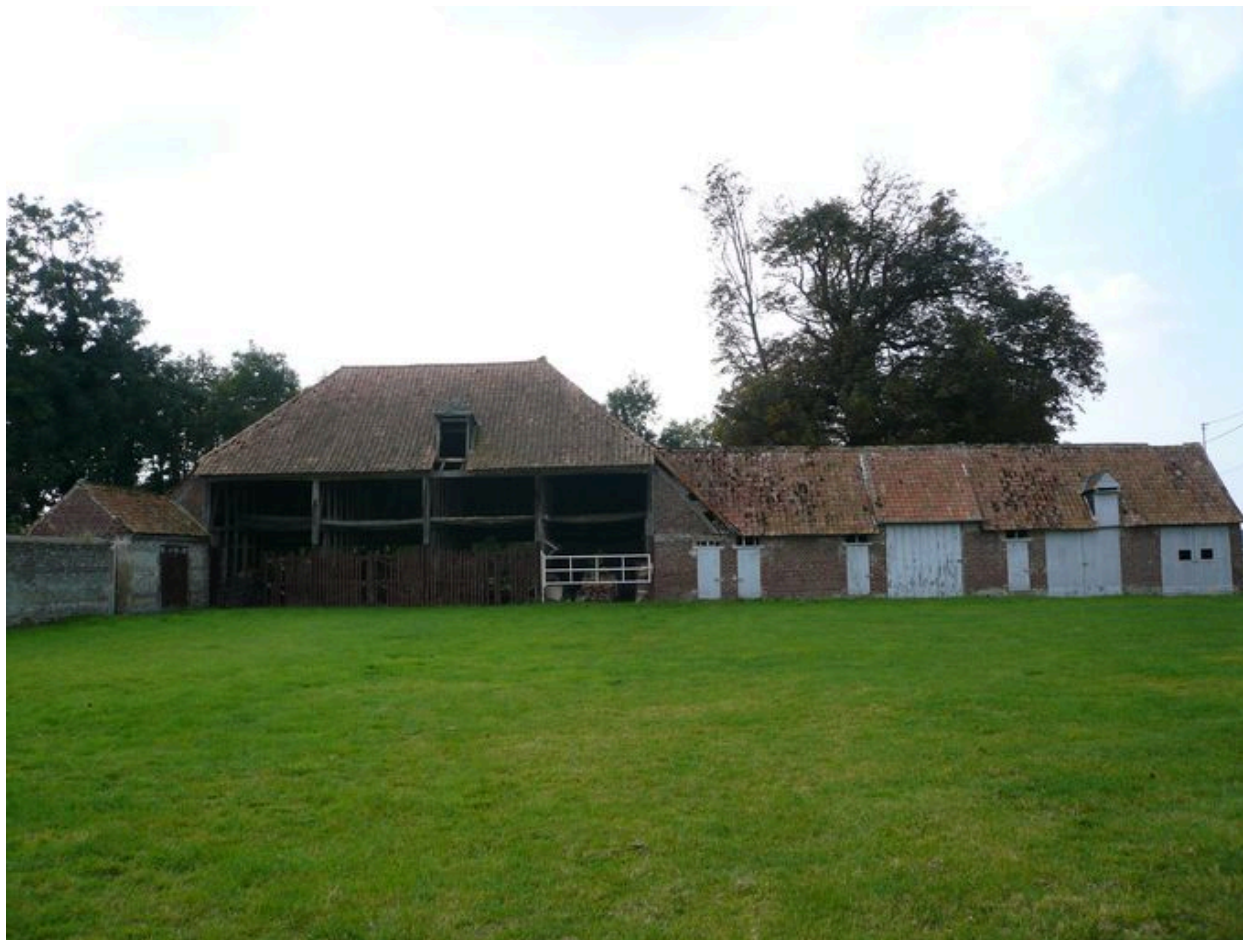
Le portail, au nord-ouest de la cour, est flanqué à l'ouest d'étables en brique composées d'un blocage de galets et de brique aux jambes et aux bandes horizontales pour le mur gouttereau postérieur et de brique uniquement pour le mur gouttereau oriental et le pignon nord. La toiture à longs pans en pannes picardes avec faîtage en brique observe un décrochement sur la face postérieure afin d'agrandir le bâtiment. Au sud est située la charreterie, large bâtiment ajouré composé d'une ossature en pans de bois et d'un toit à longs pans et croupes en pannes picardes. La couverture haute reçoit un fenil, accessible depuis la cour par une lucarne. Le côté sud de la cour n'est occupé que par un portail central permettant l'accès à un espace clos par un mur en galet et brique. Le seul bâtiment qui longe cette partie de la propriété est une remise, également en assises alternées de galets et de brique, avec toit à longs pans en pannes. A l'est de la cour se situe la grange, flanquée

Vue de la charretterie et des étables occupant le côté occidental de la cour.

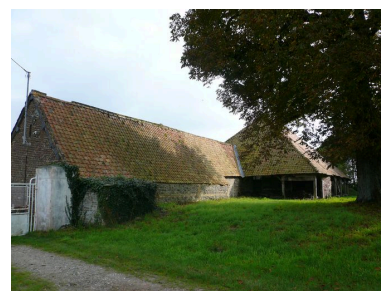
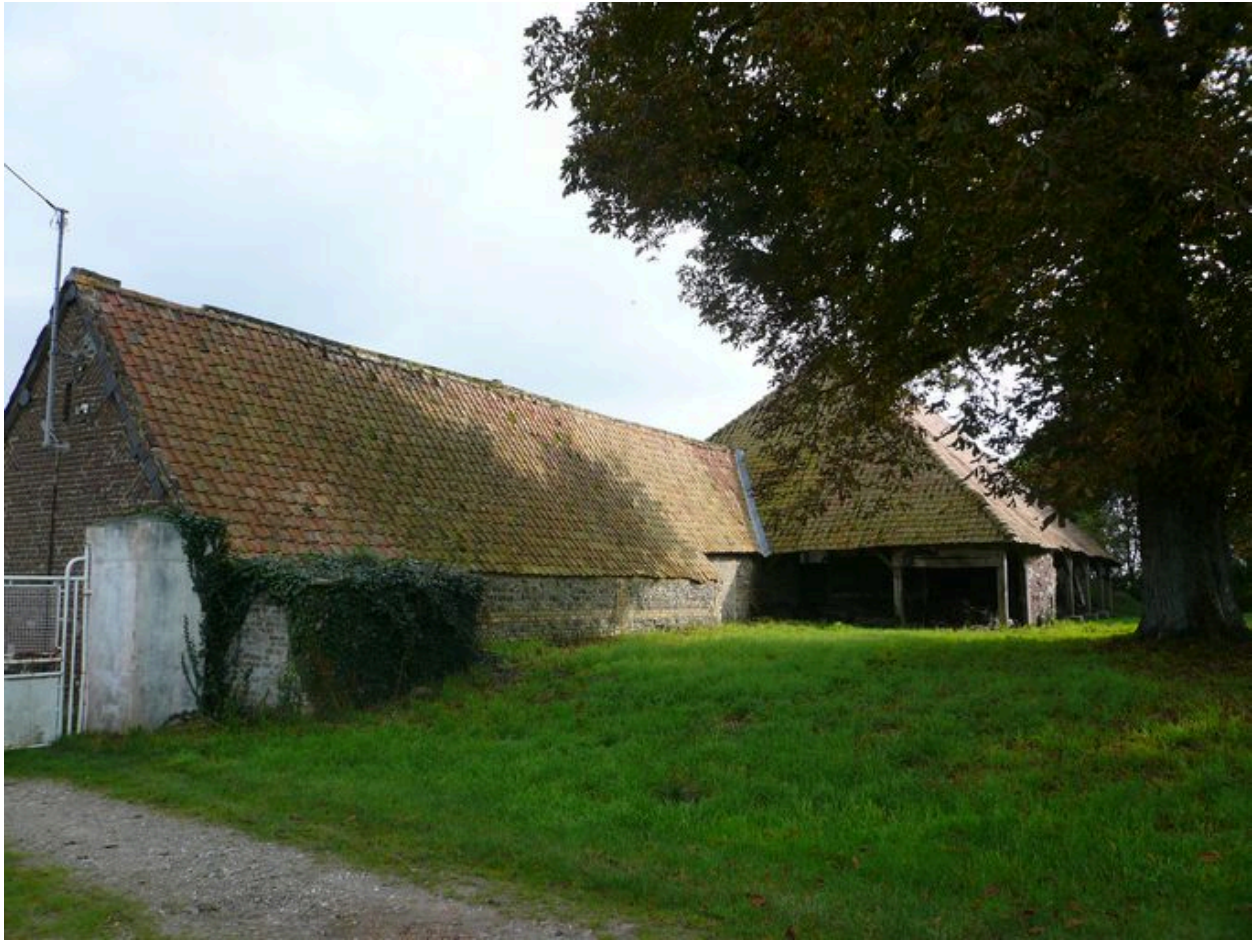
Vue postérieure des étables et de la charretterie.

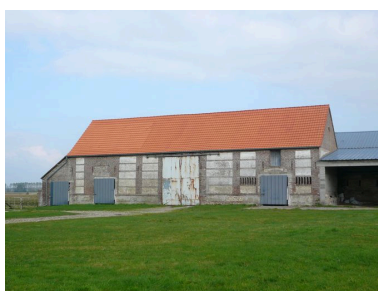
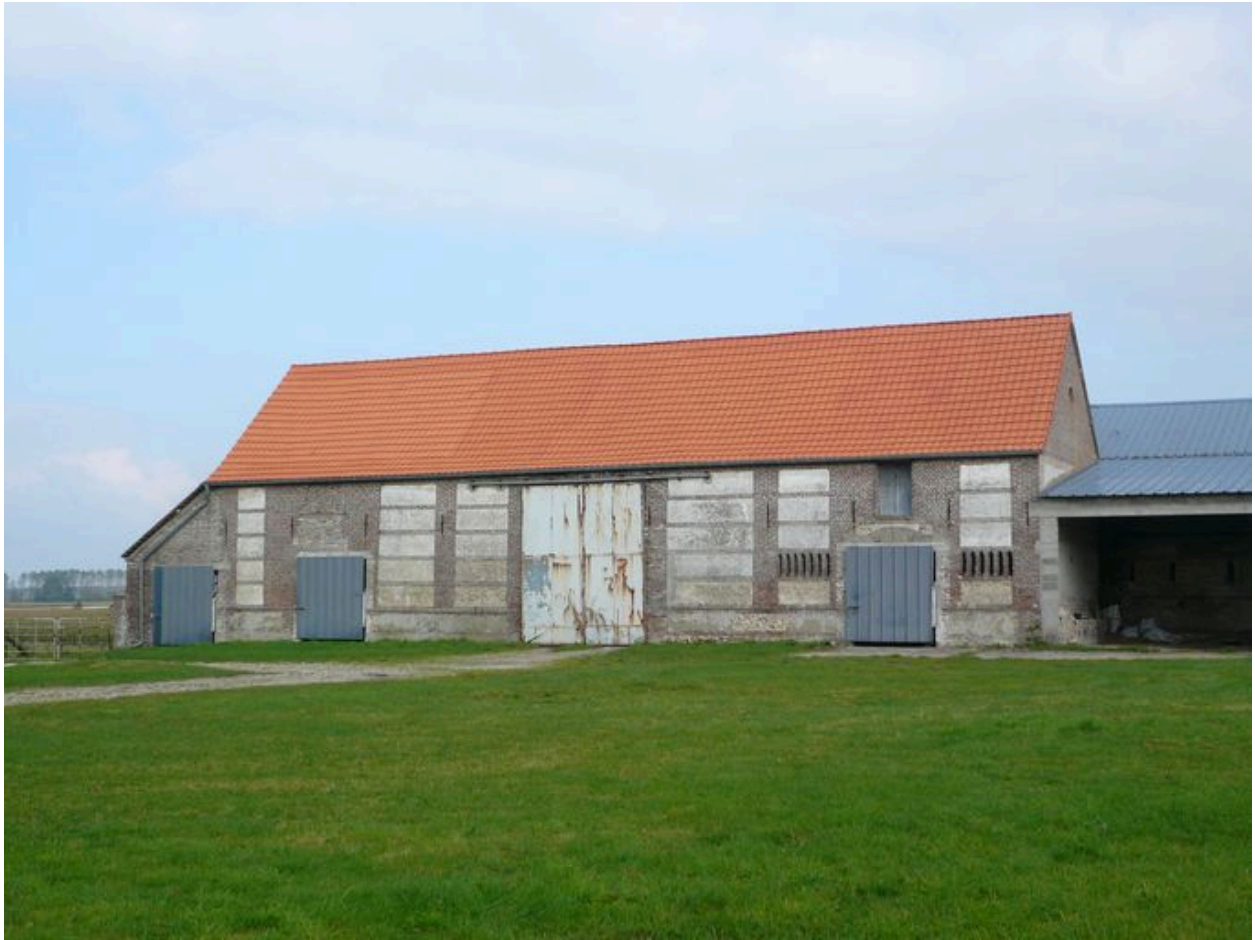
de part et d'autre par les étables (les aérations verticales permettent de déterminer cette fonction ; les portes, à l'origine cintrées, ont été modifiées), composées d'un appareil mixte de brique et de cailloutis recouvert d'enduit. Le toit à longs pans est en tuiles flamandes mécaniques. Un appentis au nord joute le bâtiment.

Vue de la grange à l'est de la cour.

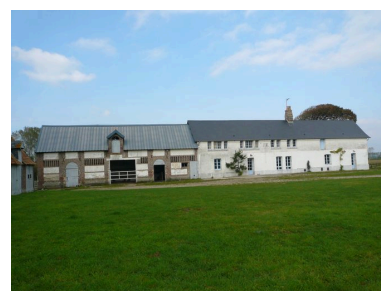
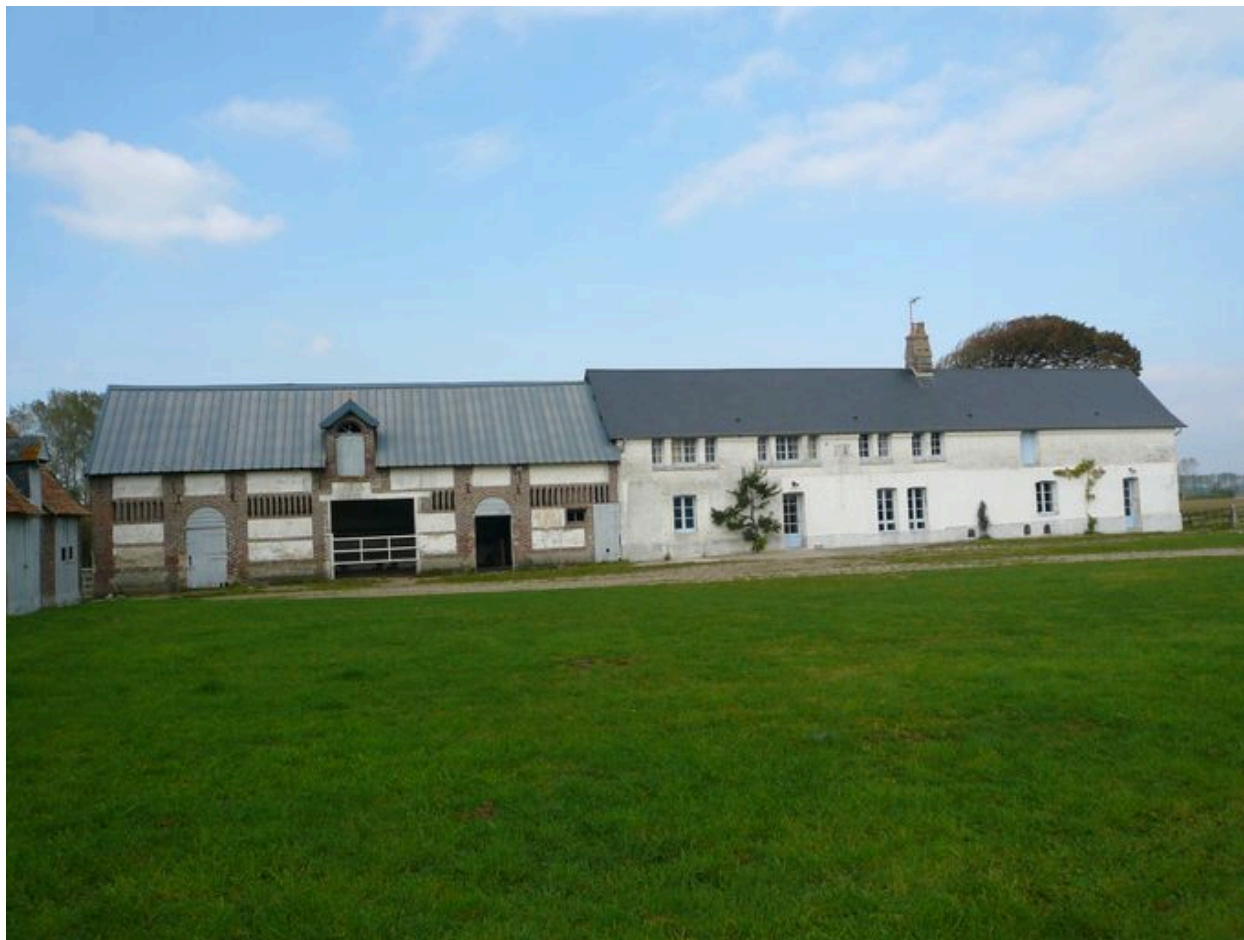
Le côté nord de la cour est occupé par le logis de six travées de long. La maçonnerie est en brique pour la façade principale et en assises alternées de silex et brique pour le mur gouttereau nord. Le sous-sol abrite une cave et l'étage en surcroît est ajouré de fenêtres pendantes. Le toit à longs pans est en ardoise. Plusieurs décrochements sont visibles sur la face postérieure. L'une d'elle semble avoir été une laiterie ; elle est percée de deux ouvertures semi-circulaires. Les étables sont situées dans le prolongement occidental du logis. Elles sont, comme la grange, composées d'un appareil mixte de brique et de cailloutis recouverts d'un enduit de ciment (un blocage de galet constitue le solin). Les trois portes sont cintrées (celle du centre a été remaniée). Les ouvertures verticales attestent la fonction de ce bâtiment. Le fenil est percé d'une lucarne d'enrangement. Le toit à longs pans est en tôles galvanisées.

Vue du logis et des étables au nord de la cour.

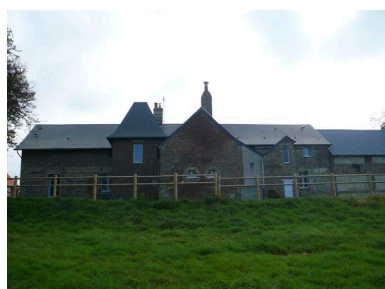
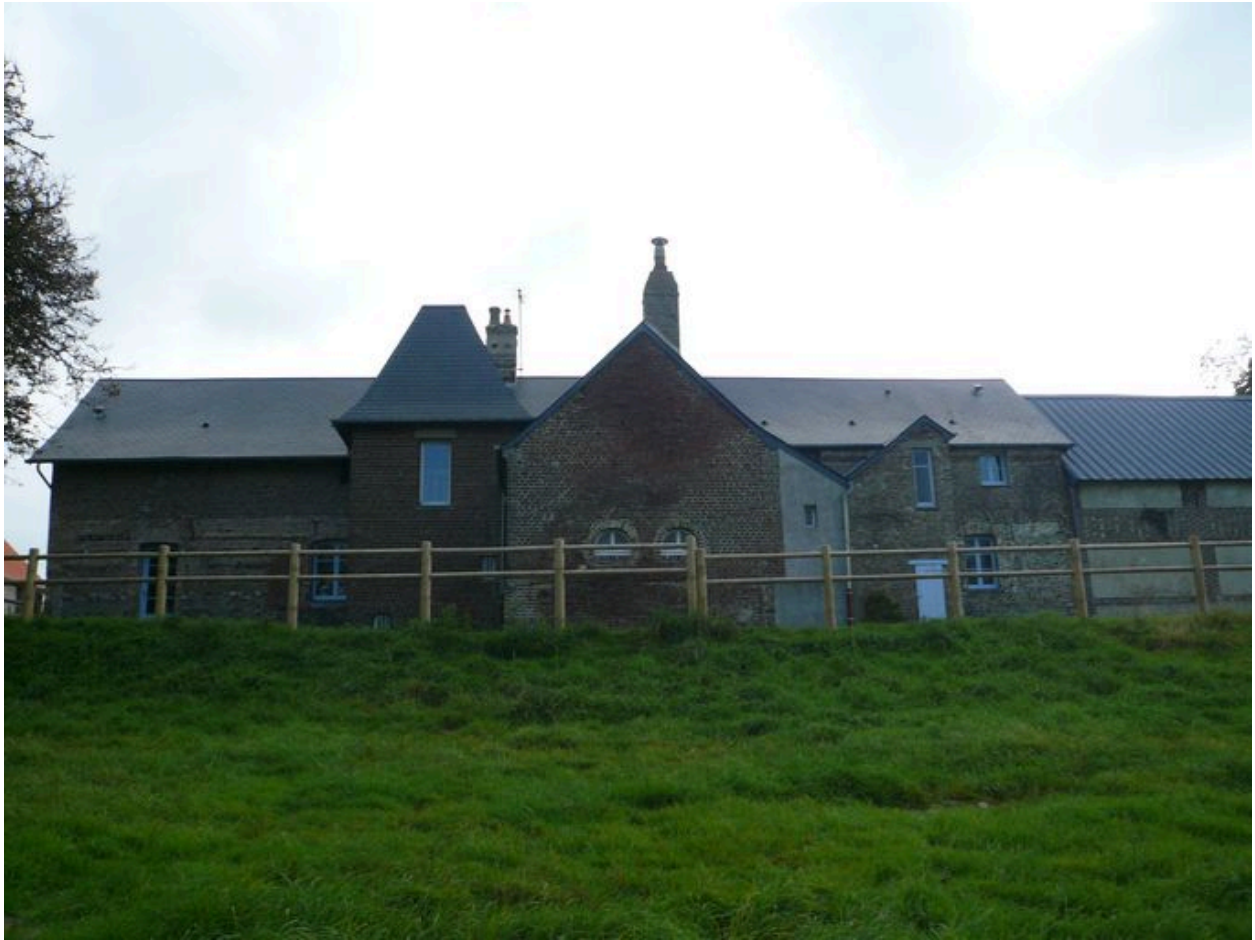
Vue postérieure du logis.
Phot. Inès Guérin
IVR22_20078006246NUCA

Vue postérieure du logis.

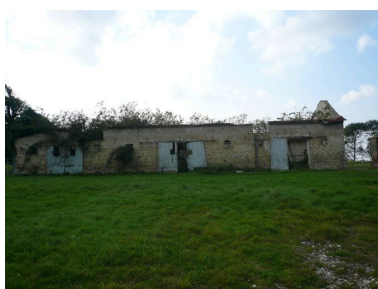
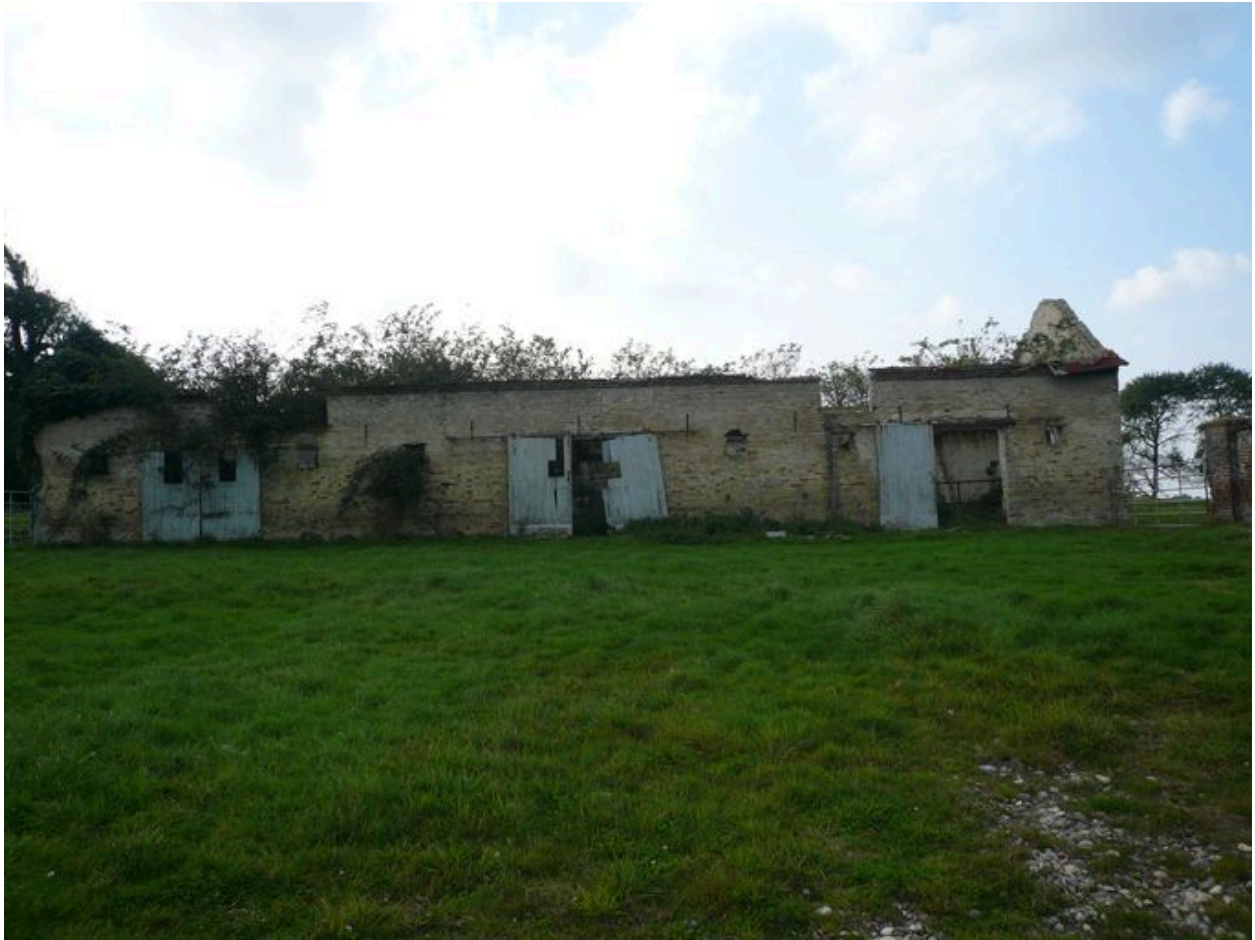
La ferme est accessible par deux chemins situés au sud-ouest et au nord-ouest de la propriété. Les bâtiments qui la composent sont distribués sur les trois côtés de la cour. Au nord-ouest de la propriété, se situent les étables, indépendantes, en brique jaune ; elles sont aujourd'hui menacées.

Vue des étables menacées au
nord-ouest de la propriété.
Phot. Inès Guérin
IVR22_20078006247NUCA

Vue des étables menacées au nord-ouest de la propriété.

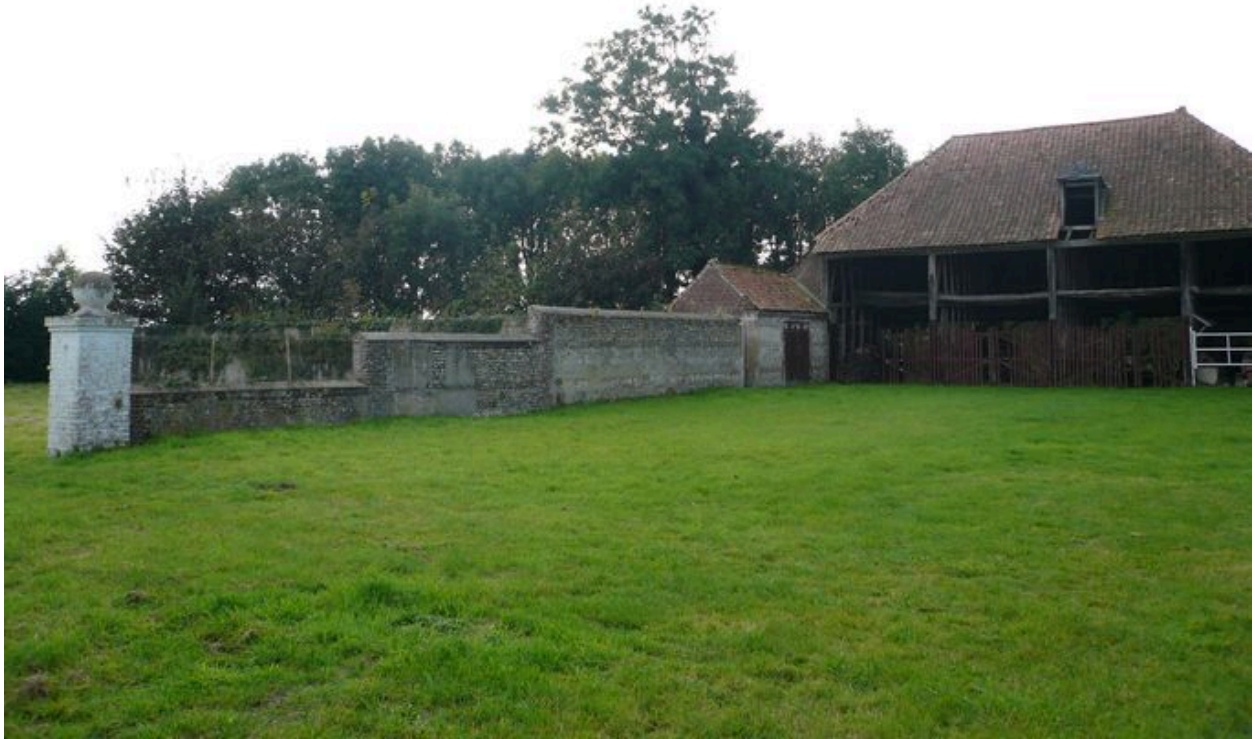
Vue du portail et de la remise au sud de la cour.
