Hauts-de-France, Aisne  
Besmont  
le Bourrelier  
3 route départementale n° 744 d' Iviers à Besmont

## Ancienne ferme

Numéro de dossier : IA02000531  
Date de l'enquête initiale : 1997  
Date(s) de rédaction : 1998  
Cadre de l'étude : inventaire topographique canton d'Aubenton  
Degré d'étude : étudié

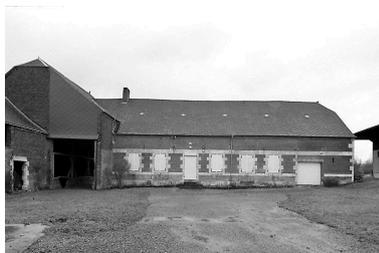
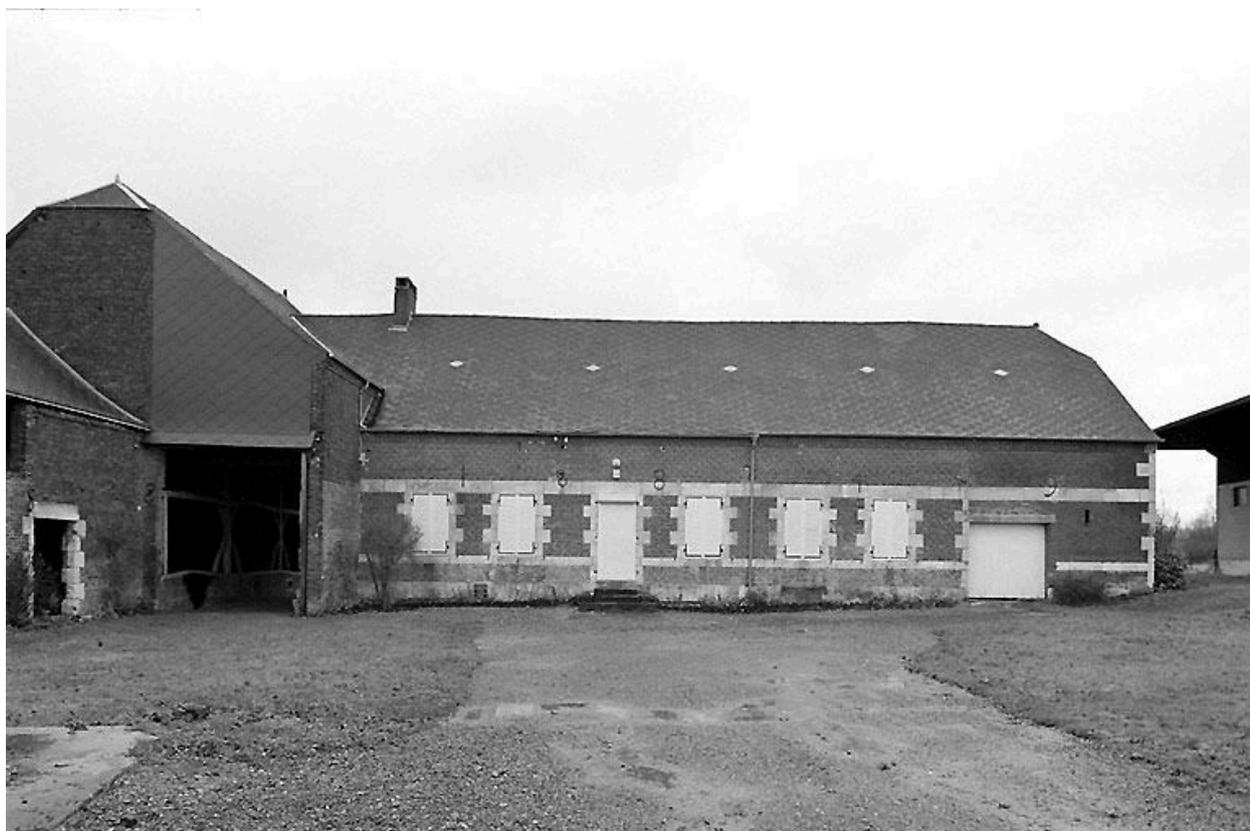
Logis et grange traversante.  
Phot. Xavier-Philippe Guiochon  
IVR22\_19970202391Z

Logis et grange traversante.

Le logis est en brique avec un encadrement des baies en pierre de taille calcaire et un solin en pierre calcaire. Il est en rez-de-chaussée sur un sous-sol voûté en brique. Comportant un comble à surcroît, il est couvert par une demi-croupe en ardoise synthétique. La grange traversante, en brique avec un essentage d'ardoise et d'ardoise synthétique, est couverte d'une demi-croupe en ardoise synthétique. Les étables à vaches et chevaux, perpendiculaires à la grange, sont en brique avec un encadrement des portes en pierre de taille calcaire, surmontées par un étage de grenier, le toit est une croupe en ardoise synthétique.

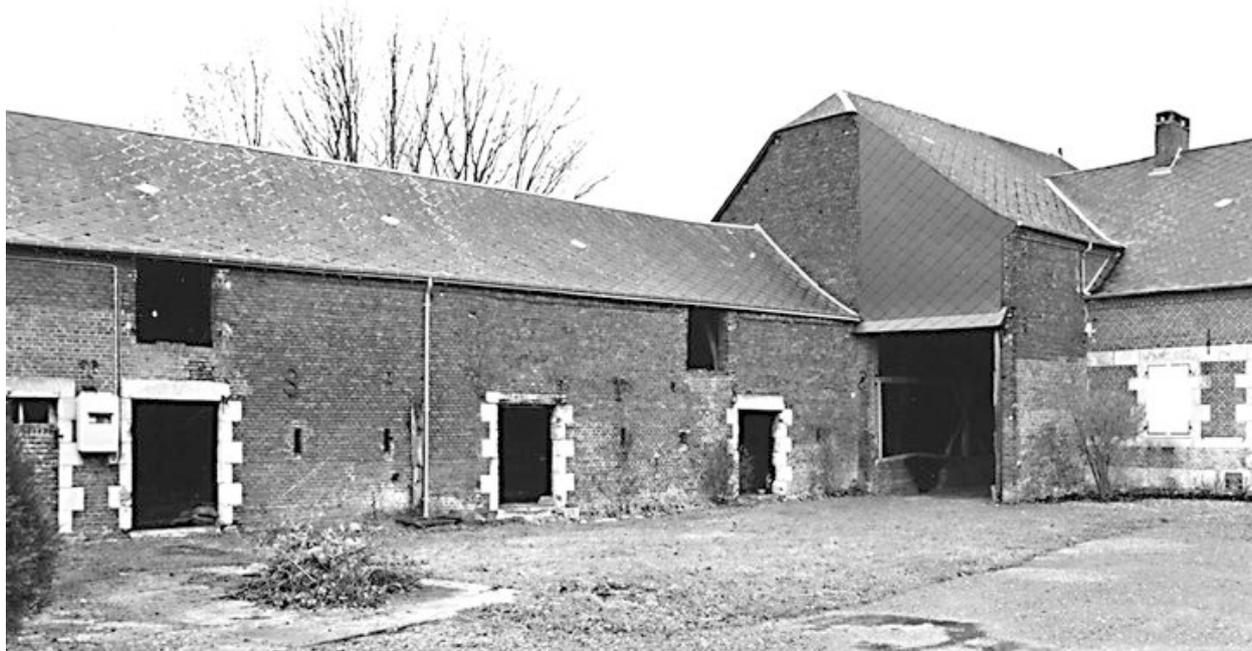
Etables à vache et chevaux, grange traversante attenante au logis.  
Phot. Xavier-Philippe Guiochon  
IVR22\_19970202392Z

Etables à vache et chevaux, grange traversante attenante au logis.
