Hauts-de-France, Somme  
Saint-Quentin-en-Tourmont  
1 rue des Ecoles

## Ferme

Numéro de dossier : IA80007791  
Date de l'enquête initiale : 2004  
Date(s) de rédaction : 2004  
Cadre de l'étude : inventaire préliminaire arrière-pays maritime picard  
Degré d'étude : étudié

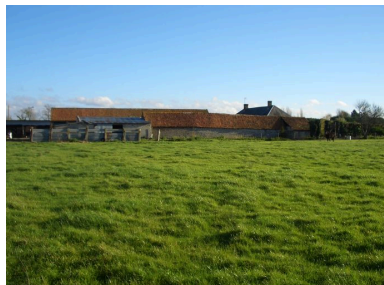
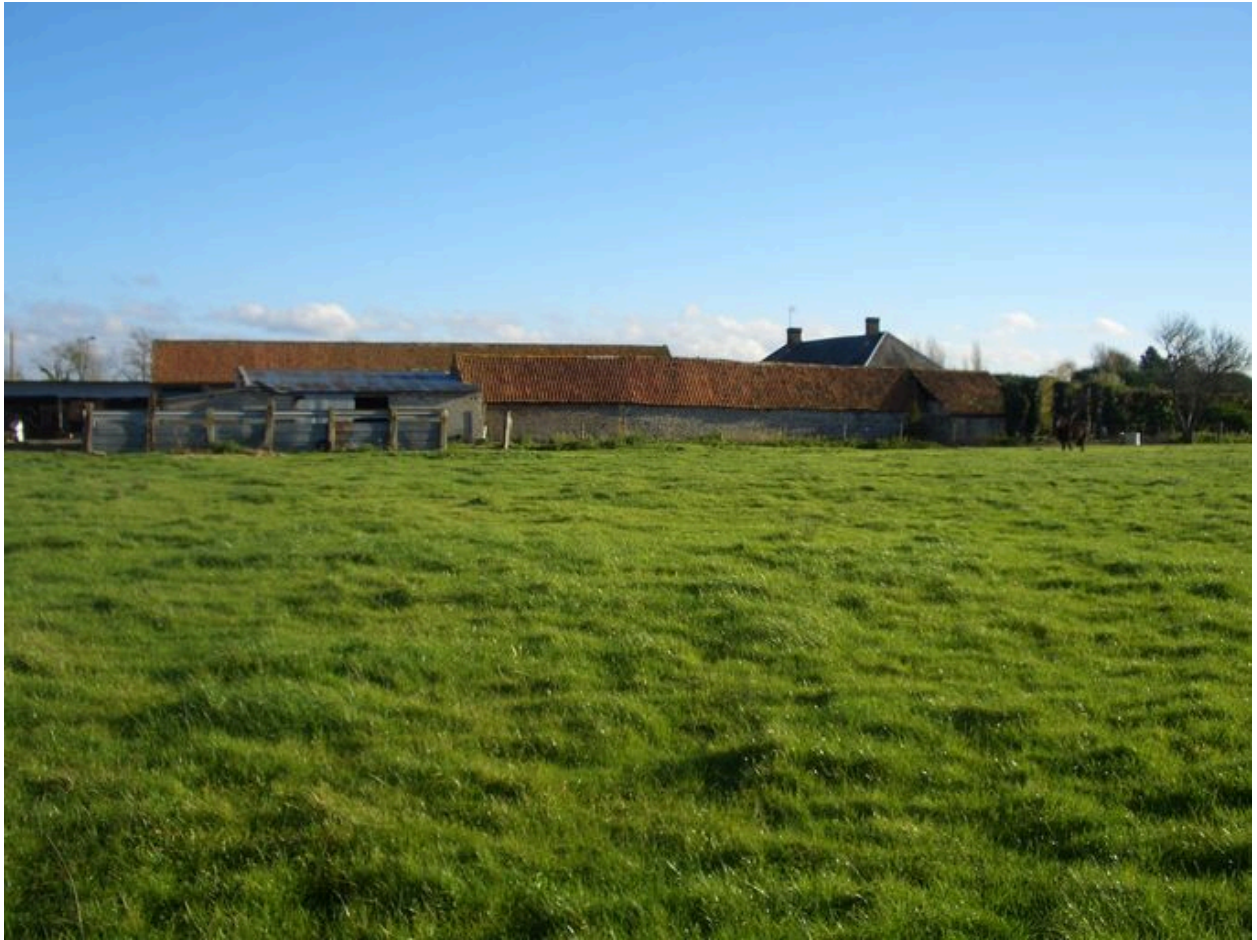
Vue générale depuis la pâture.  
Phot. Inès Guérin  
IVR22\_20078005063NUCA

Vue générale depuis la pâture.

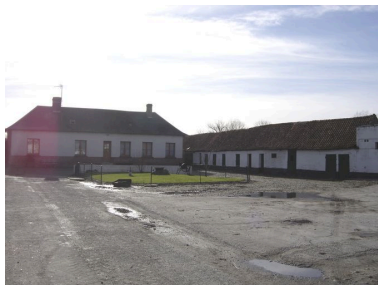
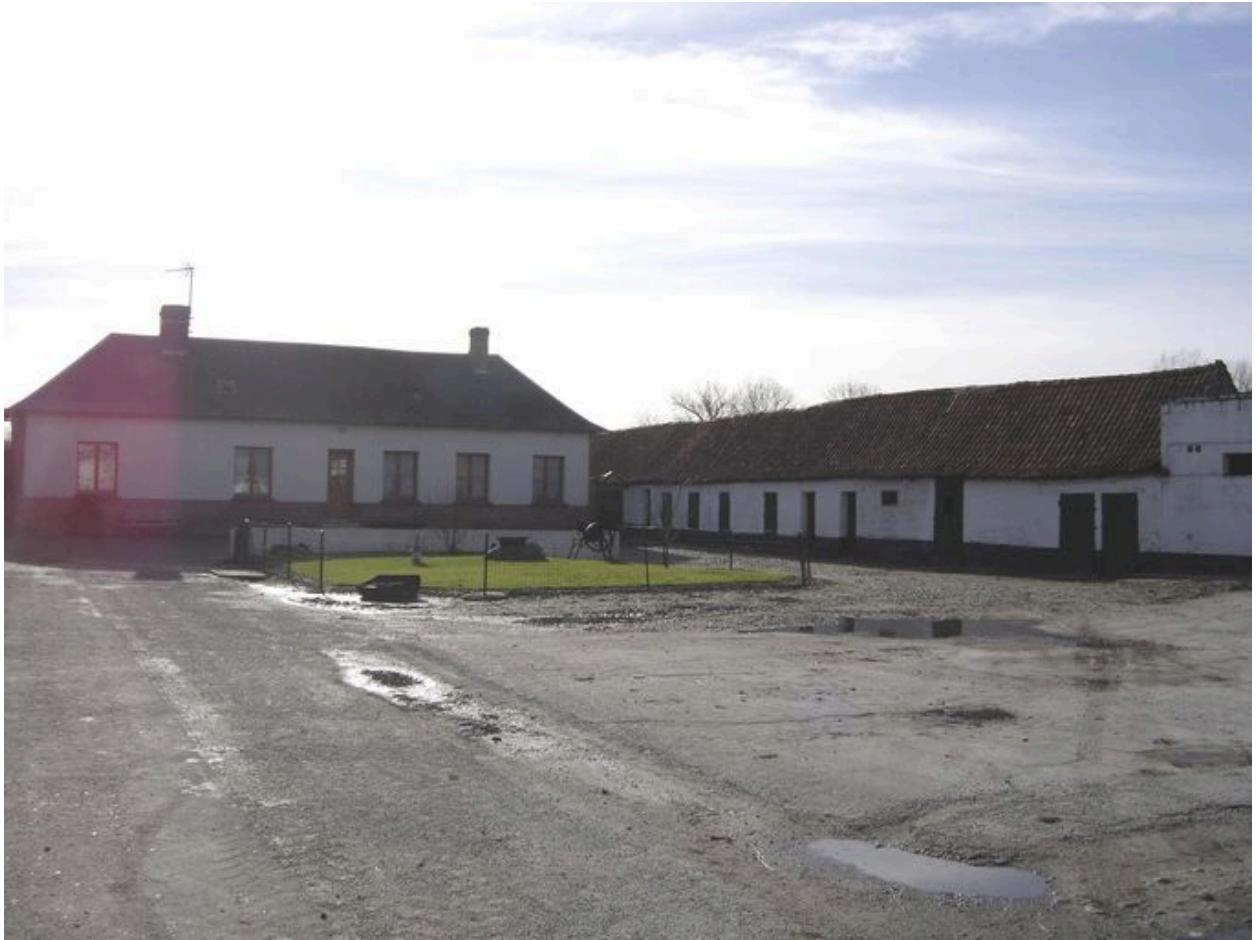
Dépourvu de cave, le logis, de six travées de long, occupe le fond de la cour. Mis à part le solin en brique d'un mètre de haut, il a été entièrement reconstruit récemment. Un trottoir de brique longe ce dernier sur la cour. Le toit à longs pans et croupes est en ardoise. A l'ouest sont situées les porcheries, dont la maçonnerie allie galets et briques. Le toit à longs pans est en tuiles flamandes. A l'est, les écuries en brique, longues et basses, sont percées à chaque travée d'une fenêtre cintrée. Là aussi, le toit à longs pans en tuile est pourvu d'un léger coyau.

Vue du logis et des étables à cochons.  
Phot. Inès Guérin  
IVR22\_20078005381NUCA

Vue du logis et des étables à cochons.

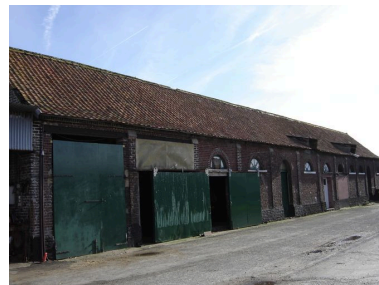
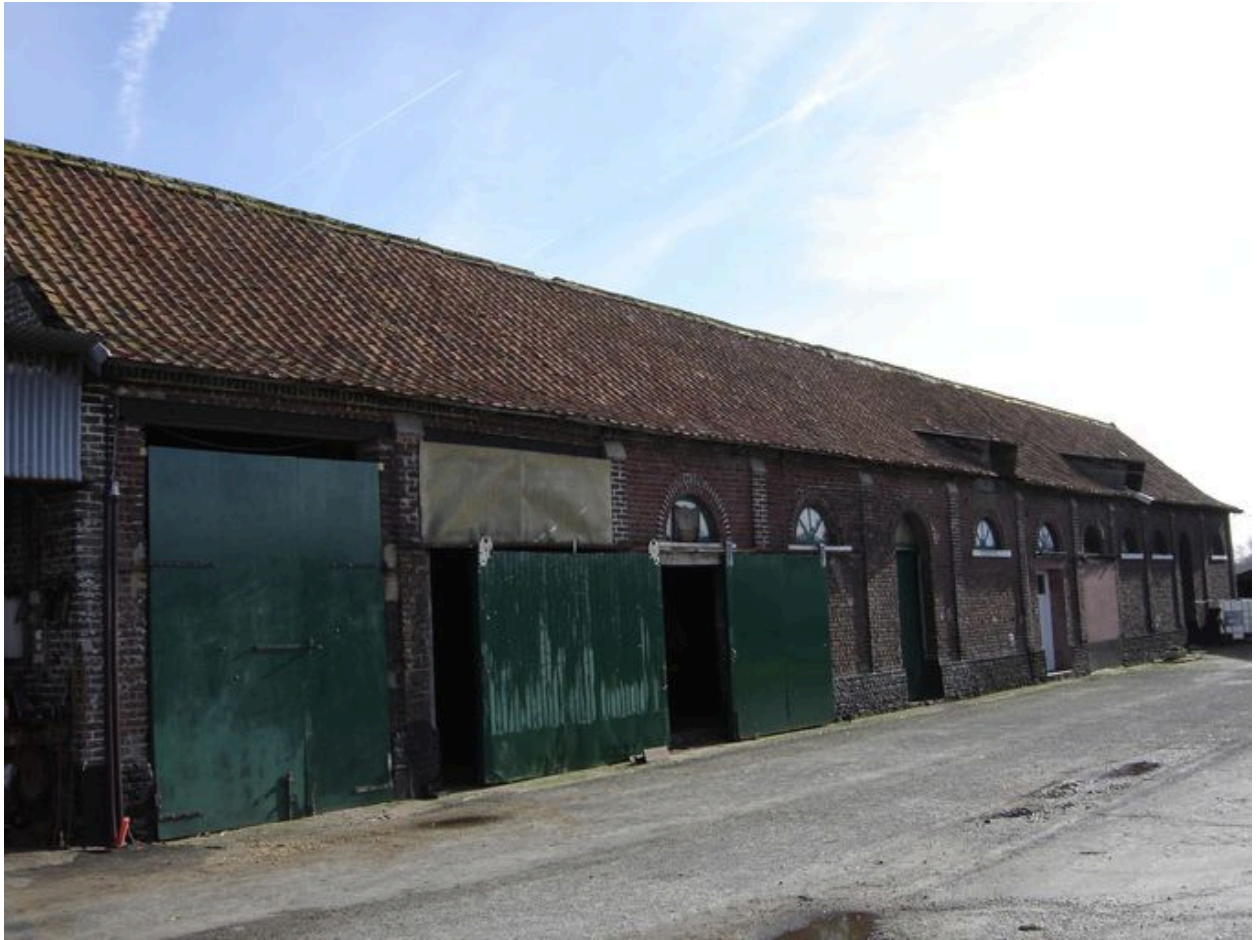
Cette ferme possède un intérêt par l'ampleur de ses bâtiments agricoles et le soin architectural particulier dont les écuries ont fait l'objet.

Vue partielle des écuries.  
Phot. Inès Guérin  
IVR22\_20078005064NUCA

Vue partielle des écuries.
