Hauts-de-France, Somme
Saint-Quentin-en-Tourmont
1 rue des Ecoles

Ferme

Numéro de dossier : IA80007791
Date de l'enquête initiale : 2004
Date(s) de rédaction : 2004
Cadre de l'étude : inventaire préliminaire arrière-pays maritime picard
Degré d'étude : étudié

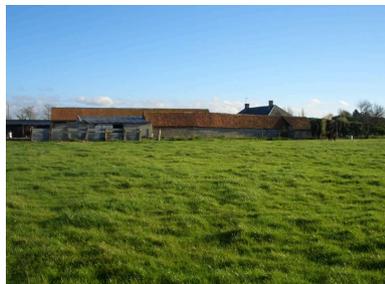
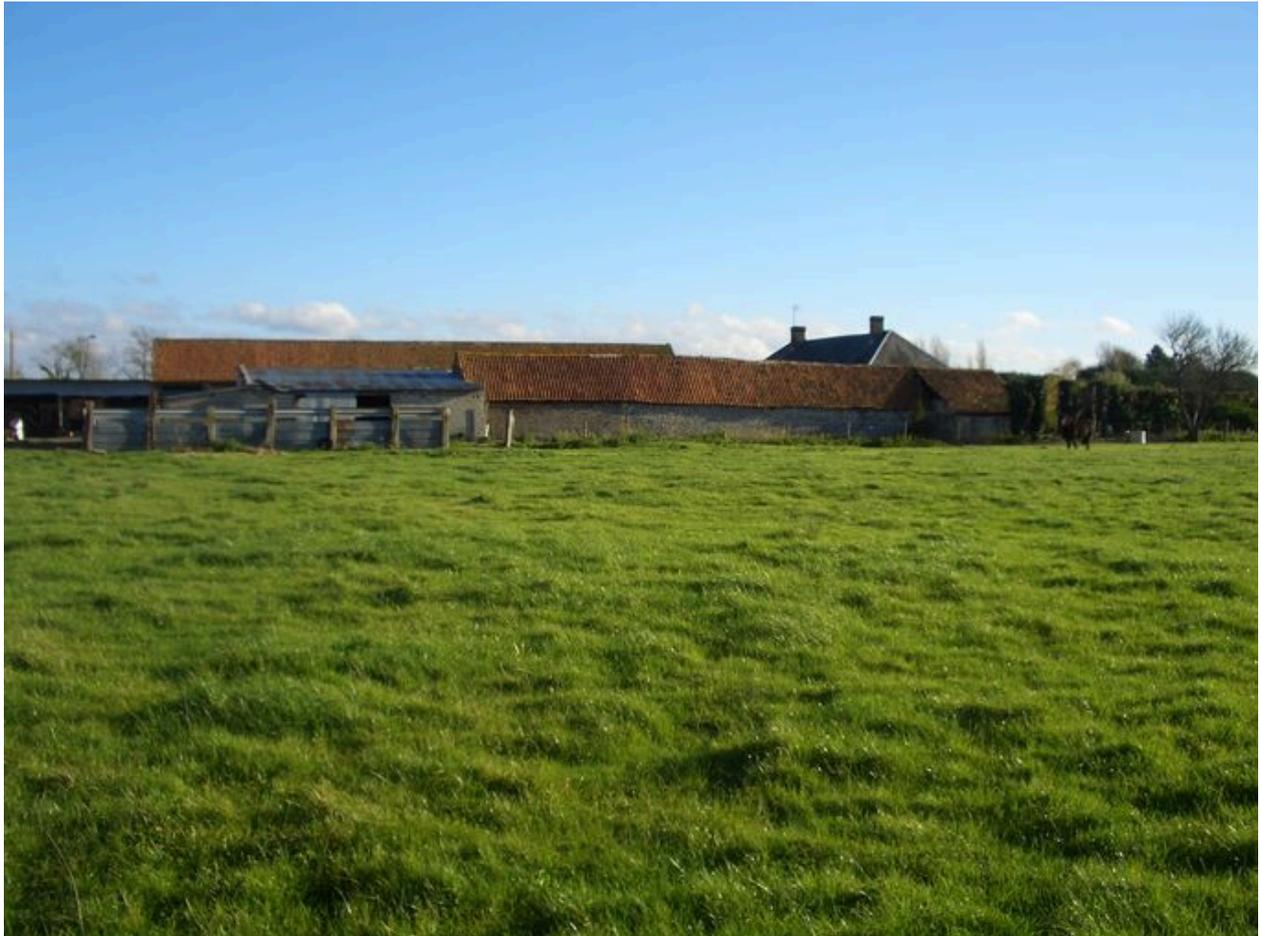
Vue générale depuis la pâture.
Phot. Inès Guérin
IVR22_20078005063NUCA

Vue générale depuis la pâture.

La ferme possède des bâtiments distribués autour des trois côtés d'une cour. La pâture, accessible depuis la cour (au nord-ouest par un portail), longe la propriété à l'ouest et au sud (où se situe la mare).

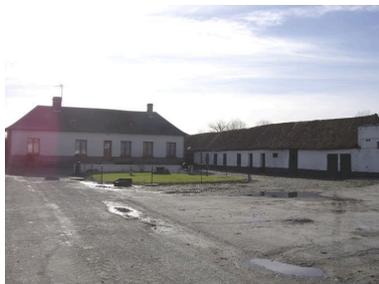
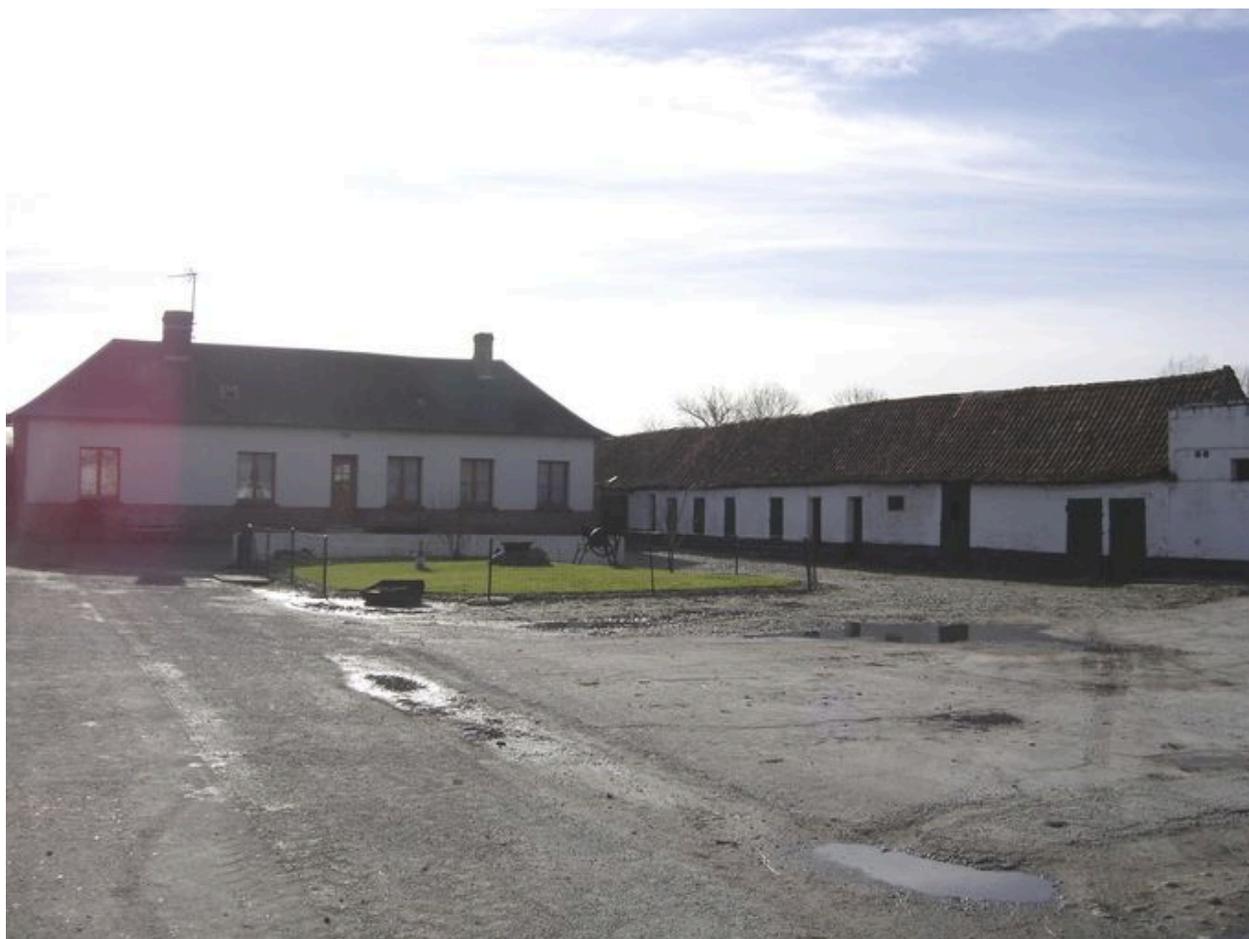
Vue du logis et des étables à cochons.
Phot. Inès Guérin
IVR22_20078005381NUCA

Vue du logis et des étables à cochons.

Dépourvu de cave, le logis, de six travées de long, occupe le fond de la cour. Mis à part le solin en brique d'un mètre de haut, il a été entièrement reconstruit récemment. Un trottoir de brique longe ce dernier sur la cour. Le toit à longs pans et croupes est en ardoise. A l'ouest sont situées les porcheries, dont la maçonnerie allie galets et briques. Le toit à longs pans est en tuiles flamandes. A l'est, les écuries en brique, longues et basses, sont percées à chaque travée d'une fenêtre cintrée. Là aussi, le toit à longs pans en tuile est pourvu d'un léger coyau.

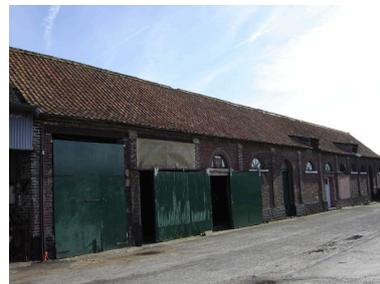
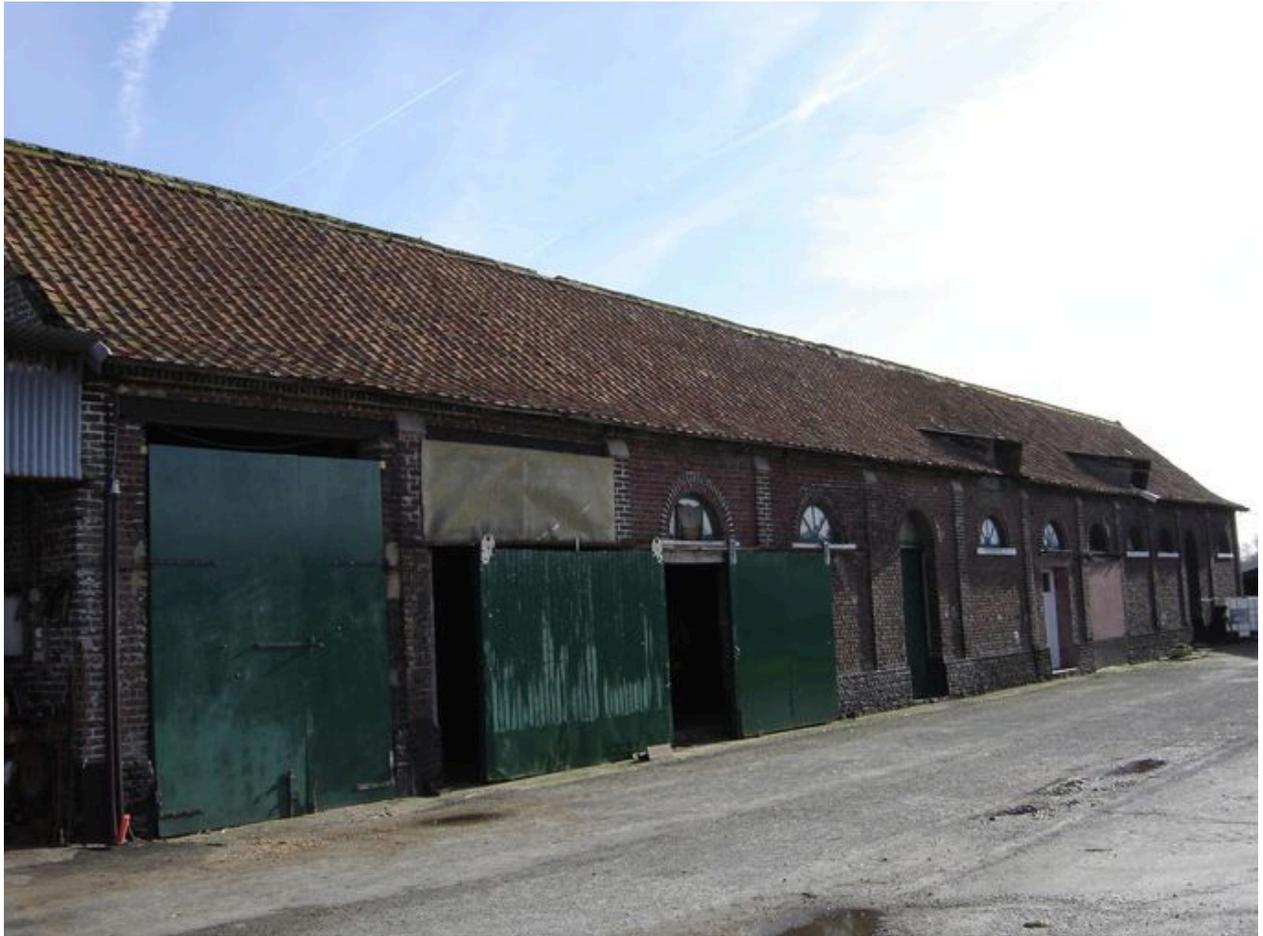
Vue partielle des écuries.
Phot. Inès Guérin
IVR22_20078005064NUCA

Vue partielle des écuries.

Cette ferme possède un intérêt par l'ampleur de ses bâtiments agricoles et le soin architectural particulier dont les écuries ont fait l'objet.
