Hauts-de-France, Oise
Ville
rue de l' Eglise

Église paroissiale et ancien cimetière Saint-Pierre-ès-Liens de Ville

Numéro de dossier : IA00049599

Cadre de l'étude : inventaire topographique canton de Noyon, patrimoine de la Reconstruction

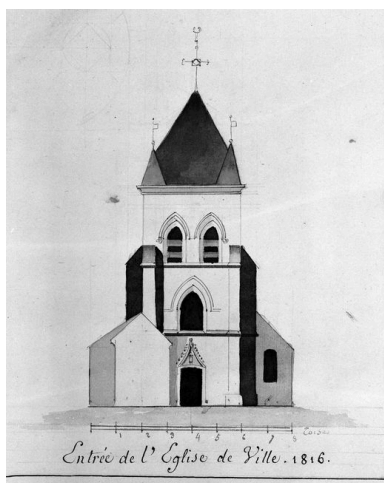
Élévation occidentale de l'église en 1816 (BM Compiègne ; fonds Léré).
Phot. Jean-Michel Périn
IVR22_19846000252XB

Elévation occidentale de l'église en 1816 (BM Compiègne ; fonds Léré).

Le porche ou clocher est éclairé par une croisée ; il devrait servir d'entrée principale mais il y a un mur de clôture à une très légère distance qui fait le plus mauvais effet et empêche même de voir l'entrée de cette église, en outre obstruée par un bâtiment qui a été construit à côté. La nef est garnie de bancs à dos, la chaire est à gauche et le plafond revêtu de plâtre à environ 30 pieds de haut.

La maçonnerie a 45 pieds de haut. Le reste est en charpente couverte en ardoise. Il ne contient plus qu'une cloche mais forte car elle pèse 2245 kg et a été fondue en 1785. Je n'ai pu lire de l'inscription que ce qui suit : « J'ai été bénite par M. Louïs, curé [] et nommée Augustine 1785.

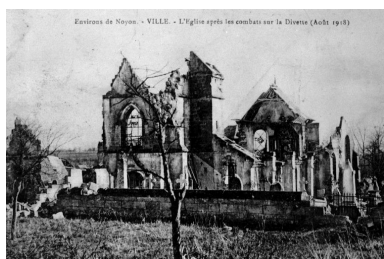
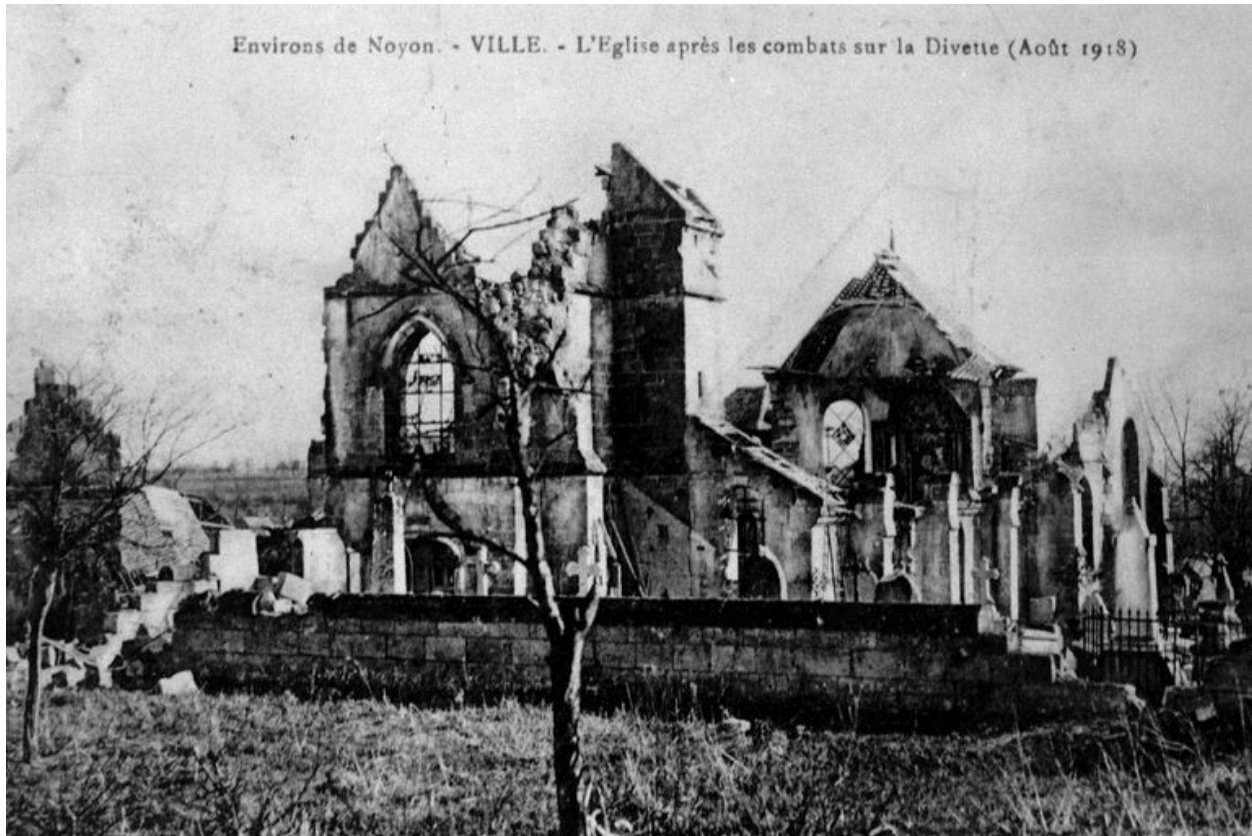
Eglise ruinée, en 1918 (AP).
Phot. Jean-Michel Périn
IVR22_19856000249XB

Eglise ruinée, en 1918 (AP).

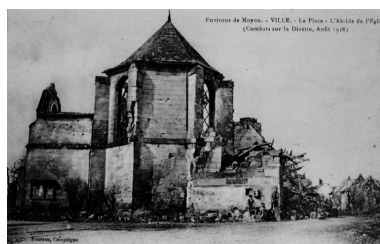
Choeur de l'église ruinée, en 1918 (AP).
Phot. Jean-Michel Périn
IVR22_19856000250XB

Choeur de l'église ruinée, en 1918 (AP).

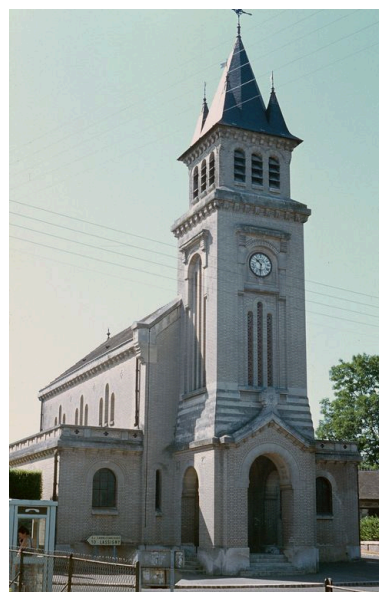
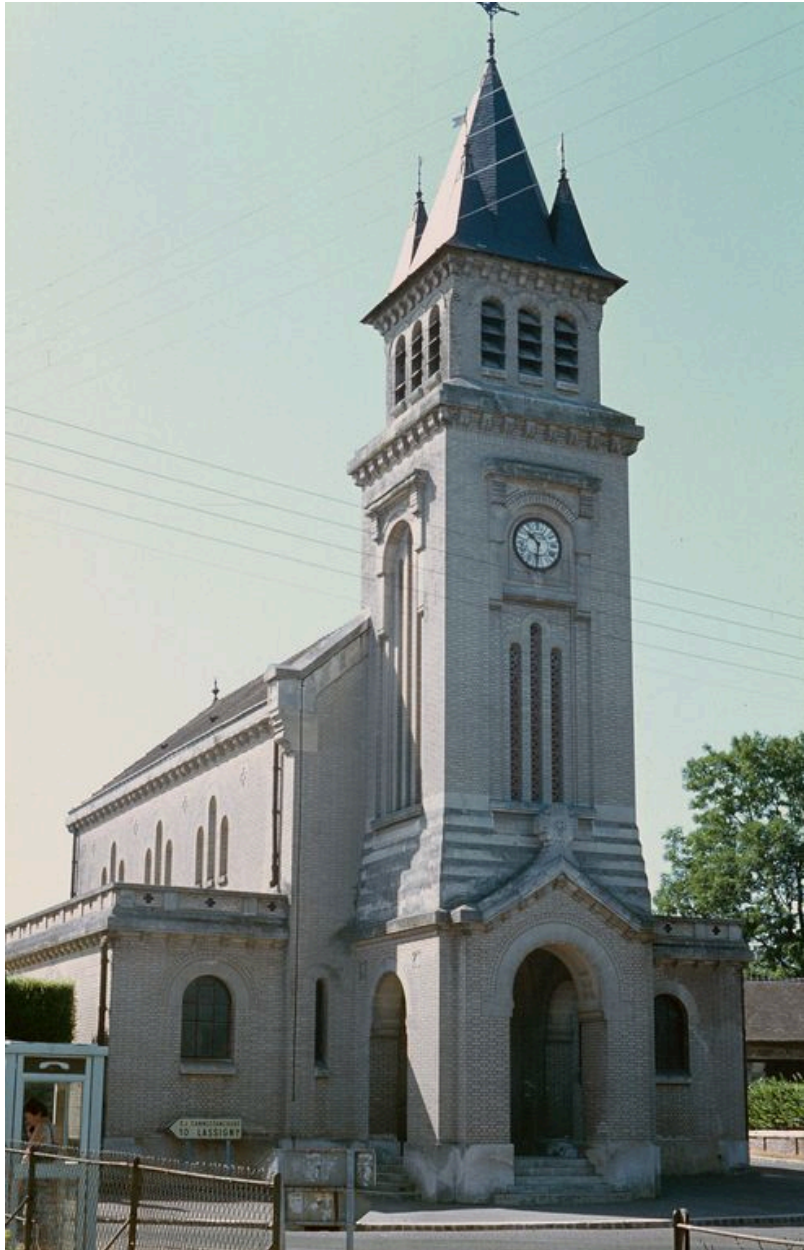
Elévation occidentale.
Phot. Martine Plouvier
IVR22_19836000345ZA

Elévation occidentale.

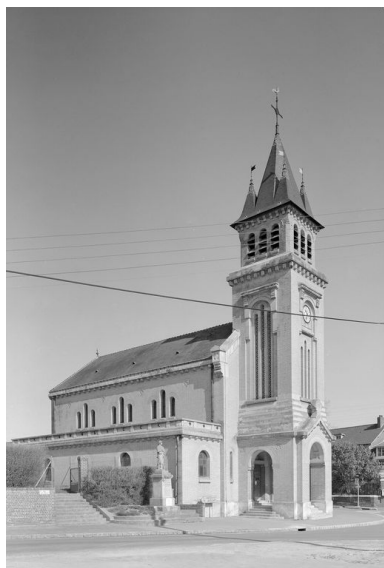
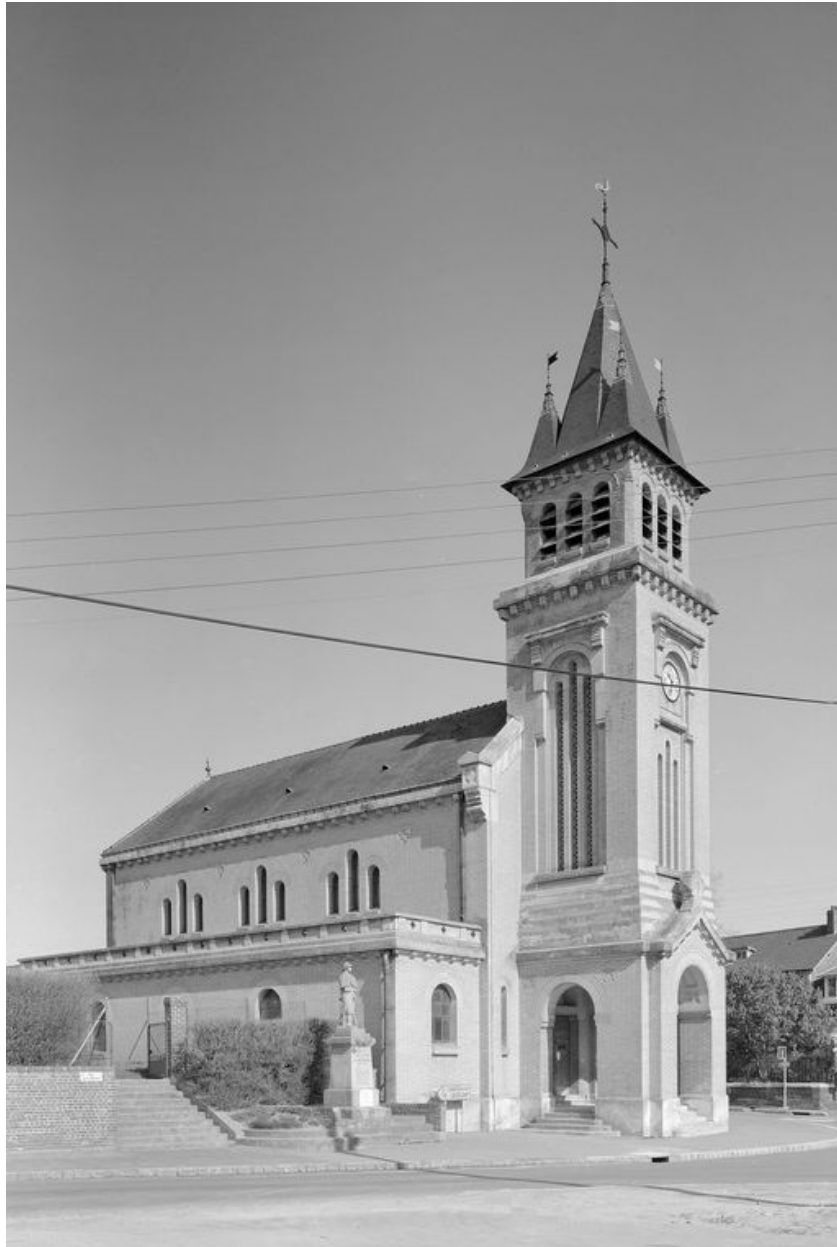
Elévation nord-ouest.
Phot. Jean-Michel Perrin
IVR22_19856000549X

Elévation nord-ouest.
