Hauts-de-France, Oise
Abbeville-Saint-Lucien

L'habitat du village d'Abbeville-Saint-Lucien

Numéro de dossier : IA60005324

Cadre de l'étude : inventaire topographique Communauté de communes Oise Picarde

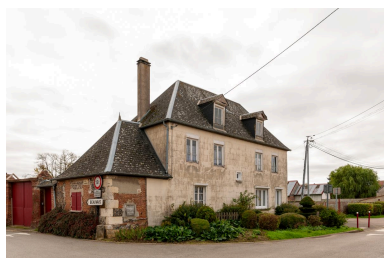
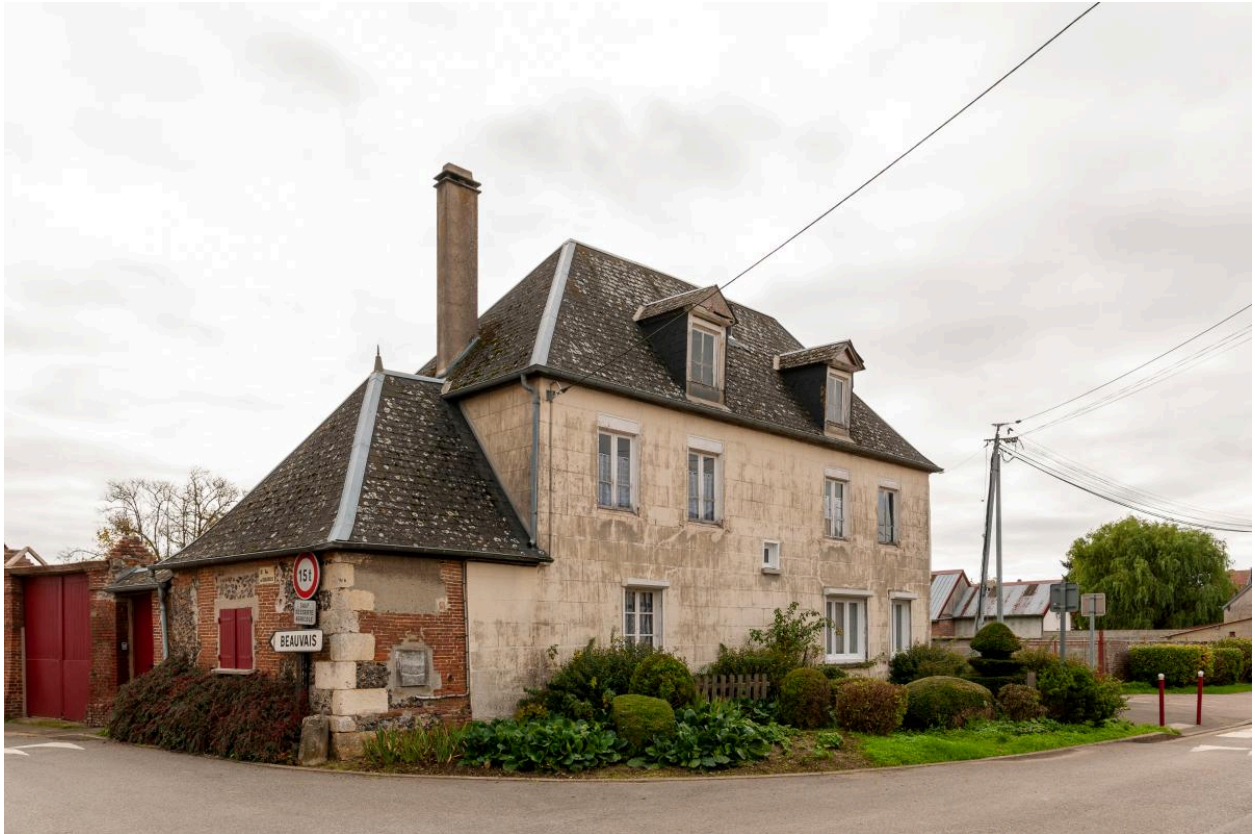
Ancien presbytère, vue depuis le nord
Phot. Marc Kérignard
IVR32_20226001133NUCA

Ancien presbytère, vue depuis le nord

Le torchis et le pan de bois sont les matériaux les plus anciennement employés dans les constructions. Le vieux presbytère est bâti ainsi (ill.). La pierre est très rare et employée surtout dans les solins des bâtiments comme les granges alignées sur la rue (n°16a rue de la Place par exemple, où de gros blocs de calcaire sont placés aux retombées des poteaux du pan de bois). Les entrées charretières alignées sur la rue sont fermées par d'imposants battants qui constituent les « grands portes » et sont l'occasion pour les menuisiers de faire montre de leurs compétences en les ornant parfois de motifs décoratifs (n°19 rue de la Mairie (ill.)).

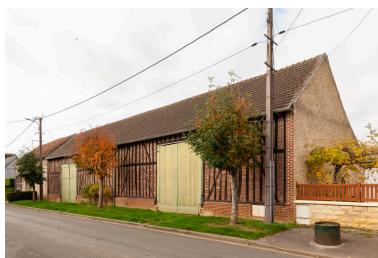
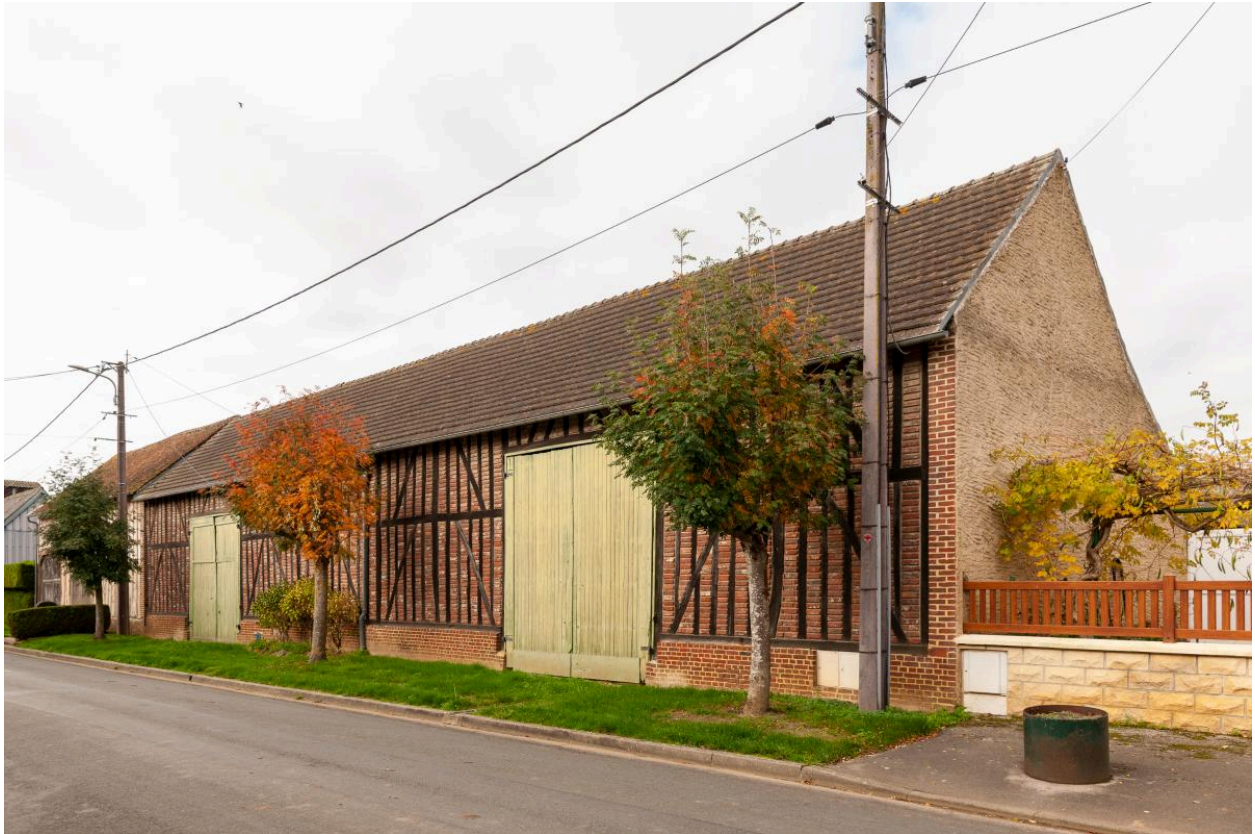
Anciennes granges, n°10 rue de
la Place, vue depuis le nord-est.
Phot. Marc Kérignard
IVR32_20226001135NUCA

Anciennes granges, n°10 rue de la Place, vue depuis le nord-est.

La ferme « picarde » est majoritaire et caractéristique des villages-rues au parcellaire découpé en fines lanières (« trinquettes » en picard). Elle correspond à de petites ou moyennes exploitations agricoles sur lesquelles vivaient des familles partageant leurs activités entre travaux des champs et petit artisanat. Il n'était par exemple pas rare qu'un maréchal possède également un petit troupeau, des animaux de basse-cour et un lopin de terre. Cette habitation est également celle du journalier ou manouvrier agricole qui pouvaient être rémunérés directement en grains. La grange est ainsi alignée sur la rue pour engranger plus aisément les céréales. Elle est traversée par un passage charretier menant dans la cour au fond de laquelle s'élève le logis. Sur les côtés peuvent être implantées les bâtiments d'élevage (étable, écurie, poulailler...). Ce type d'habitat se retrouve surtout dans les rues de la Place et de la Mairie (n°2 (ill.), 8, 9, 10 (ill.), 12, 14 (ill.) et 16 rue de la Place ; n°2 rue du Bois (ill.) ; n°7 rue de la Mairie (ill.)).

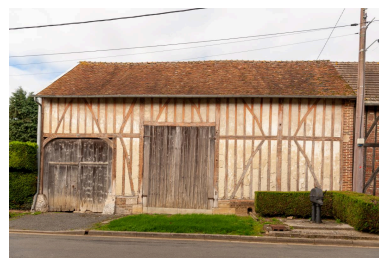
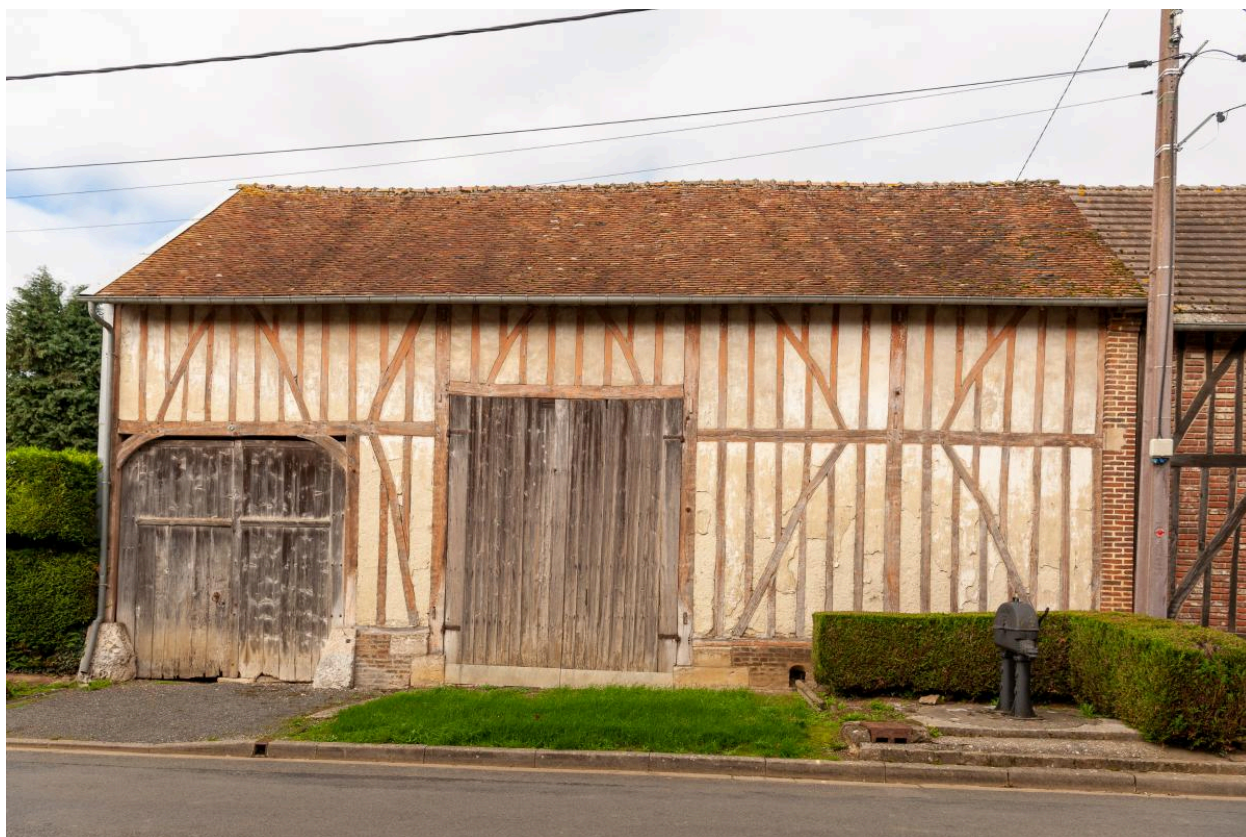
Ancienne grange avec entrée
charretière, n°14 rue de la
Place, vue depuis le sud-est.
Phot. Marc Kérignard
IVR32_20226001137NUCA

Ancienne grange avec entrée charretière, n°14 rue de la Place, vue depuis le sud-est.

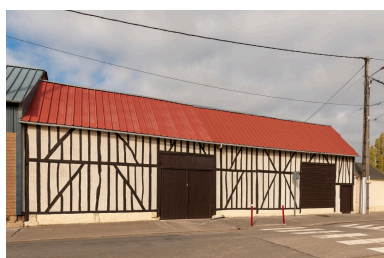
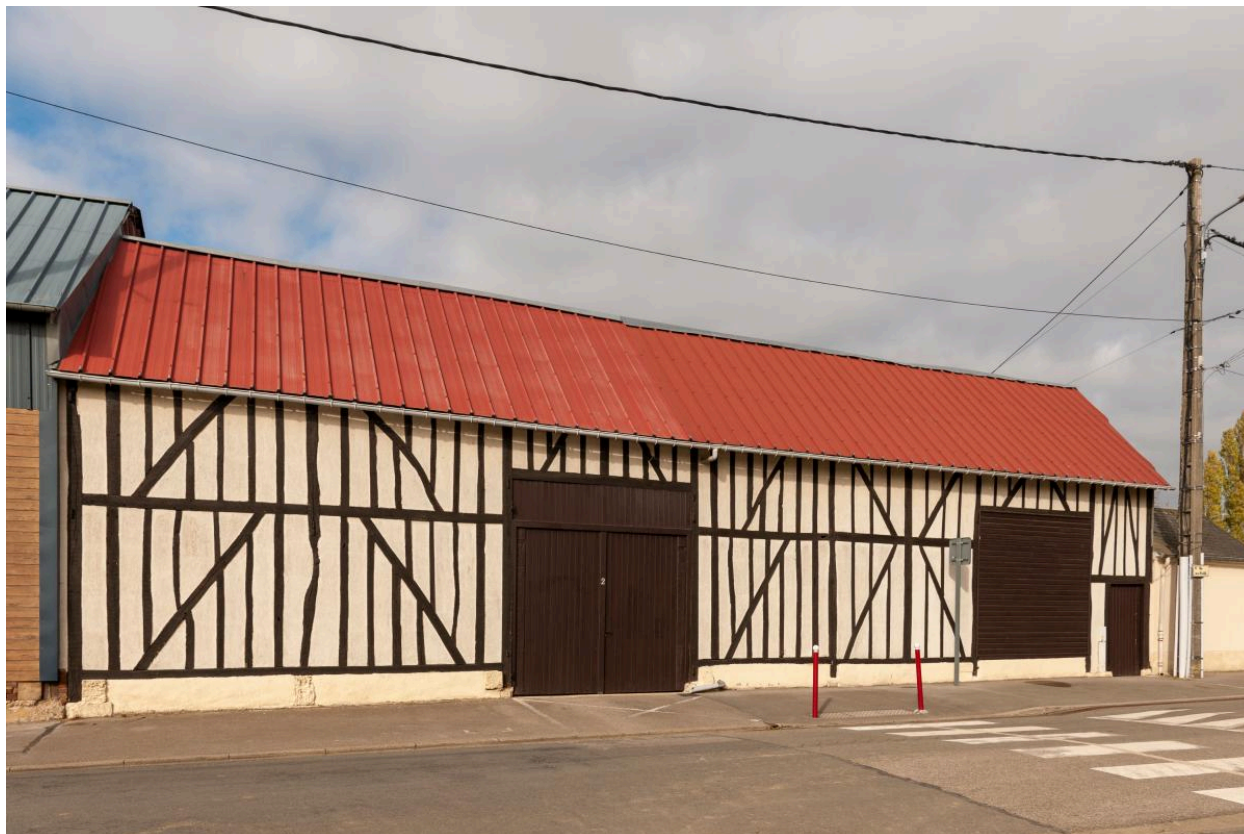
Ancienne grange avec entrée
charretière comblée, n°2 rue de
la Place, vue depuis le sud-est.
Phot. Marc Kérignard
IVR32_20226001138NUCA

Ancienne grange avec entrée charretière comblée, n°2 rue de la Place, vue depuis le sud-est.

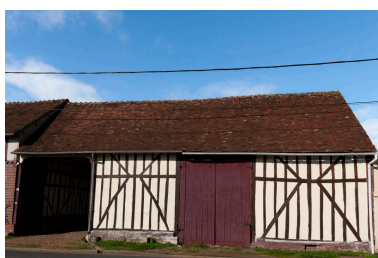
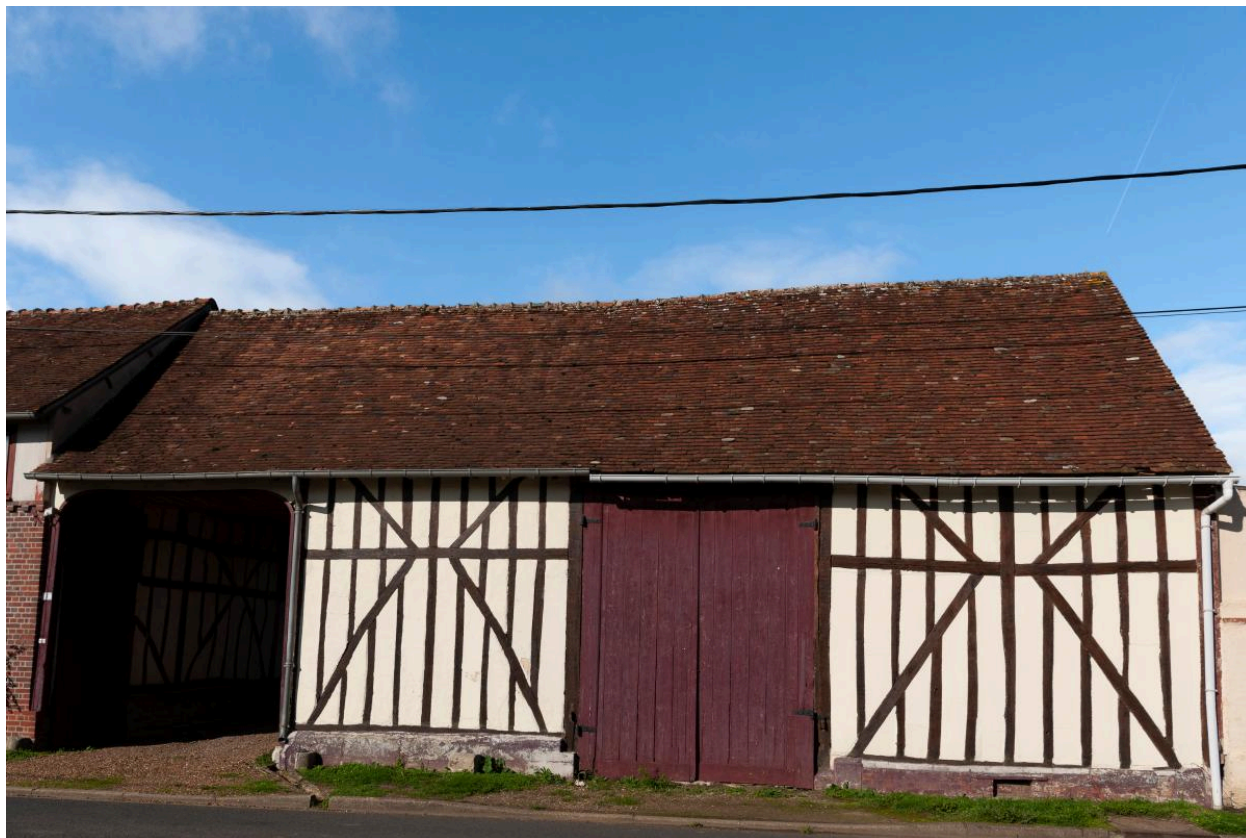
Ancienne grange avec entrée
charretière, n°7 rue de la
Mairie, vue depuis le sud-est.
Phot. Marc Kérignard
IVR32_20226001146NUCA

Ancienne grange avec entrée charretière, n°7 rue de la Mairie, vue depuis le sud-est.

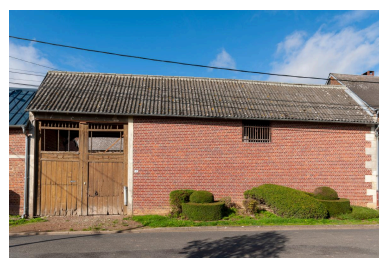
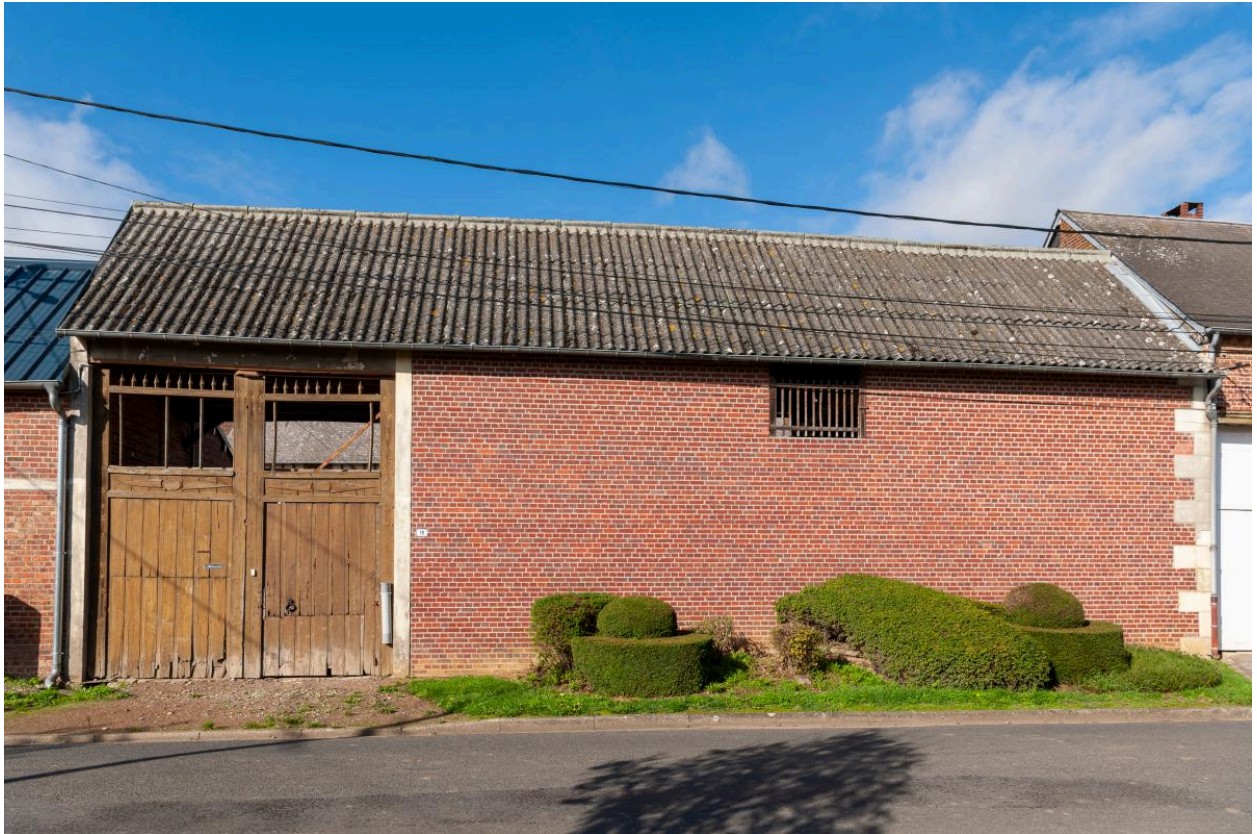
Grange reconstruite en
brique, n°19 rue de la
Mairie, vue depuis le sud-est.
Phot. Marc Kérignard
IVR32_20226001148NUCA

Grange reconstruite en brique, n°19 rue de la Mairie, vue depuis le sud-est.

Les fermes à cour se sont surtout multipliées au centre du village (n°9 et 11 rue de la Place ; n°3, 8, 19 (ill.) ou 25 rue de la Mairie) dans la seconde moitié du 19^e siècle, à la faveur de l'exode rural qui a entraîné des remembrements de parcelles vidées de leurs habitants. La comparaison entre le plan terrier de la seconde moitié du 18^e siècle et le cadastre de 1939 est éclairante : la ferme au n°8 rue de la Mairie est par exemple créée au cours du 19^e siècle par la fusion de plusieurs petites fermes. Enfin, deux fermes à cour sont situées rue des Frênes, aux sorties du village (n°2 et 24). Elles figurent

Dans la seconde moitié du 19^e siècle, la brique se généralise. La date "1860" portée sur le n°14 rue des Frênes illustre cette évolution (ill.). Ainsi, des bâtiments agricoles sont reconstruits avec ce matériau (n°19 rue de la Mairie (ill.)) mais surtout de nouvelles maisons, souvent cossues (n°7 et 35 rue de la Place, aux chambranles moulurés en pierre, ou le pavillon au n°27 rue de la Mairie construit dans les premières décennies du 20^e siècle (ill.)).

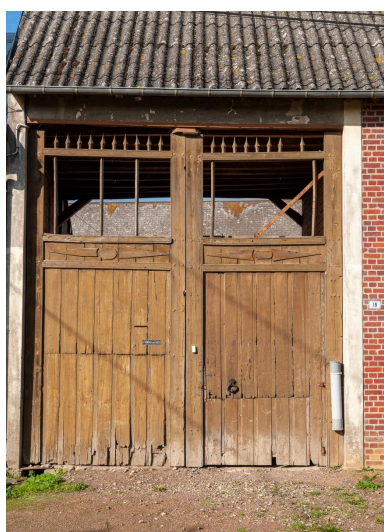
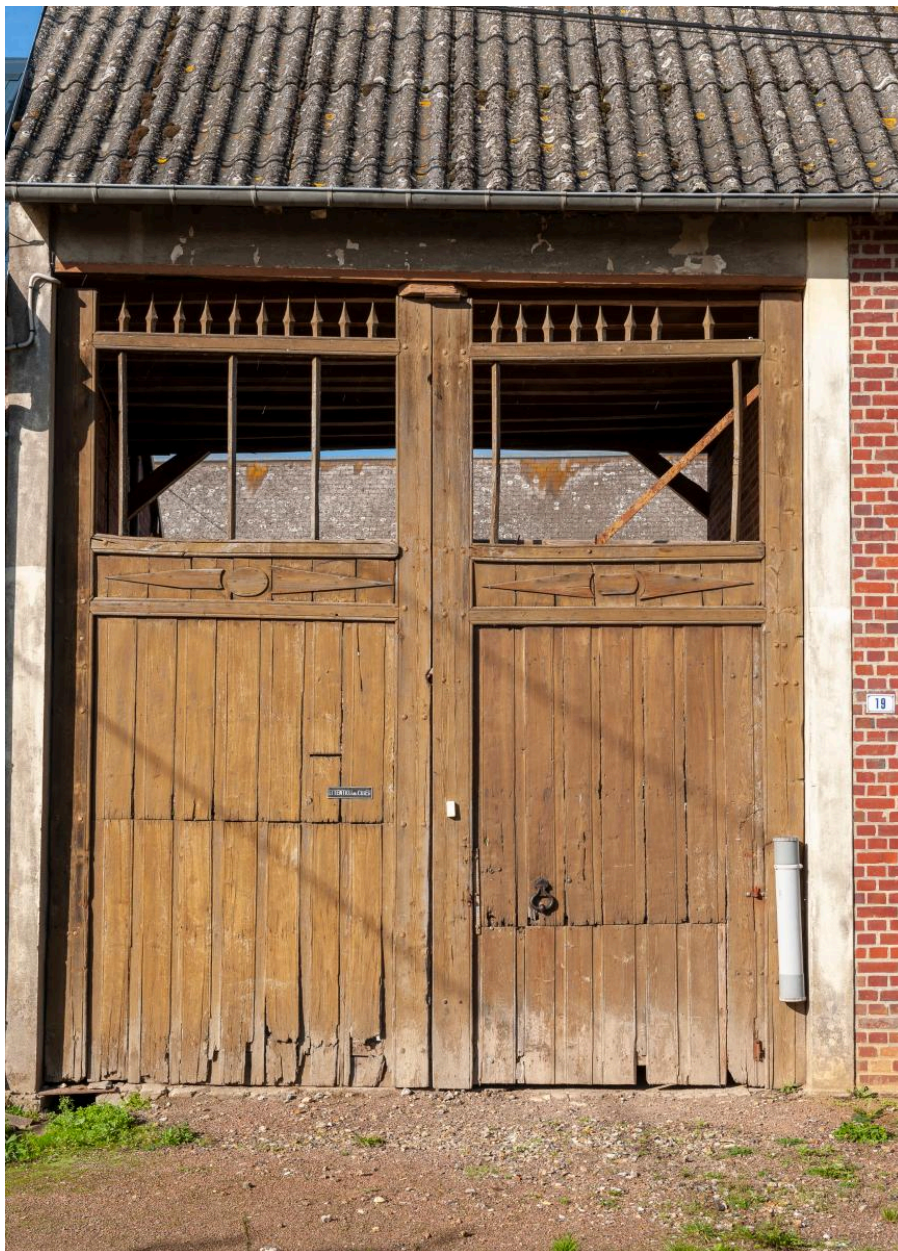
Porte charretière, n
°19 rue de la Mairie.
Phot. Marc Kérignard
IVR32_20226001149NUCA

Porte charretière, n°19 rue de la Mairie.

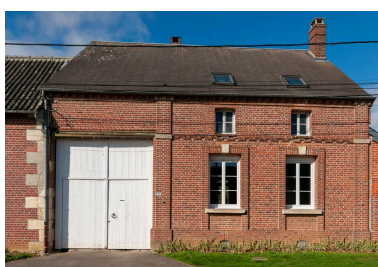
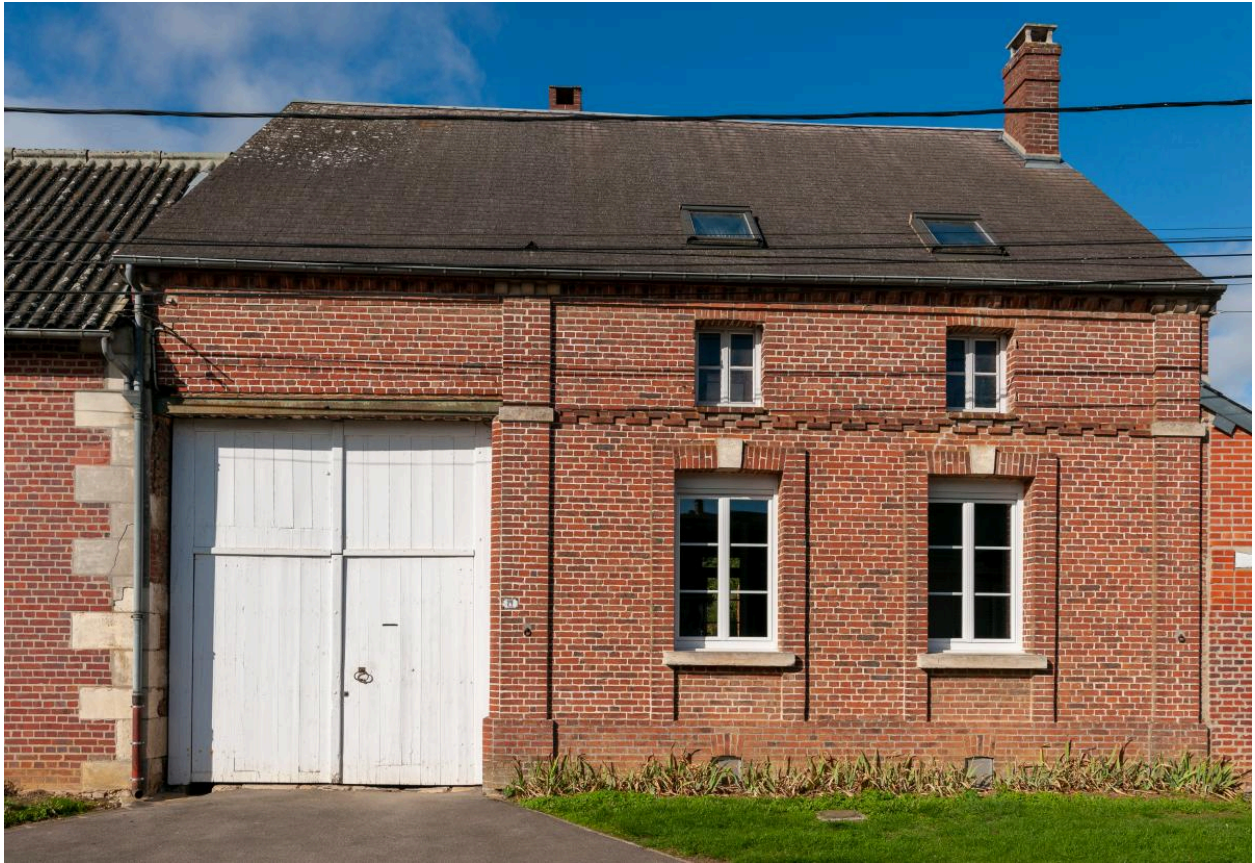
Maison de commerçant ou
d'artisan (?), n°21 rue de la
Mairie, vue depuis le sud-est.
Phot. Marc Kérignard
IVR32_20226001150NUCA

Maison de commerçant ou d'artisan (?), n°21 rue de la Mairie, vue depuis le sud-est.

Si de nombreux artisans pouvaient habiter dans de petites fermes, certaines habitations sont caractéristiques d'une activité principalement artisanale ou commerciale. C'est le cas des logis alignés directement sur la rue et prolongés ou non d'une entrée charretière permettant de pénétrer dans la cour. Ce type d'habitat à logis sur rue est moins représenté que les fermes, mais il est par exemple visible au n°7, 13, 32 rue de la Place ou n°21 rue de la Mairie (ill.).

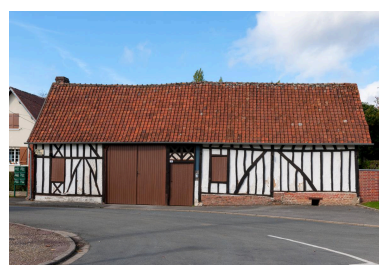
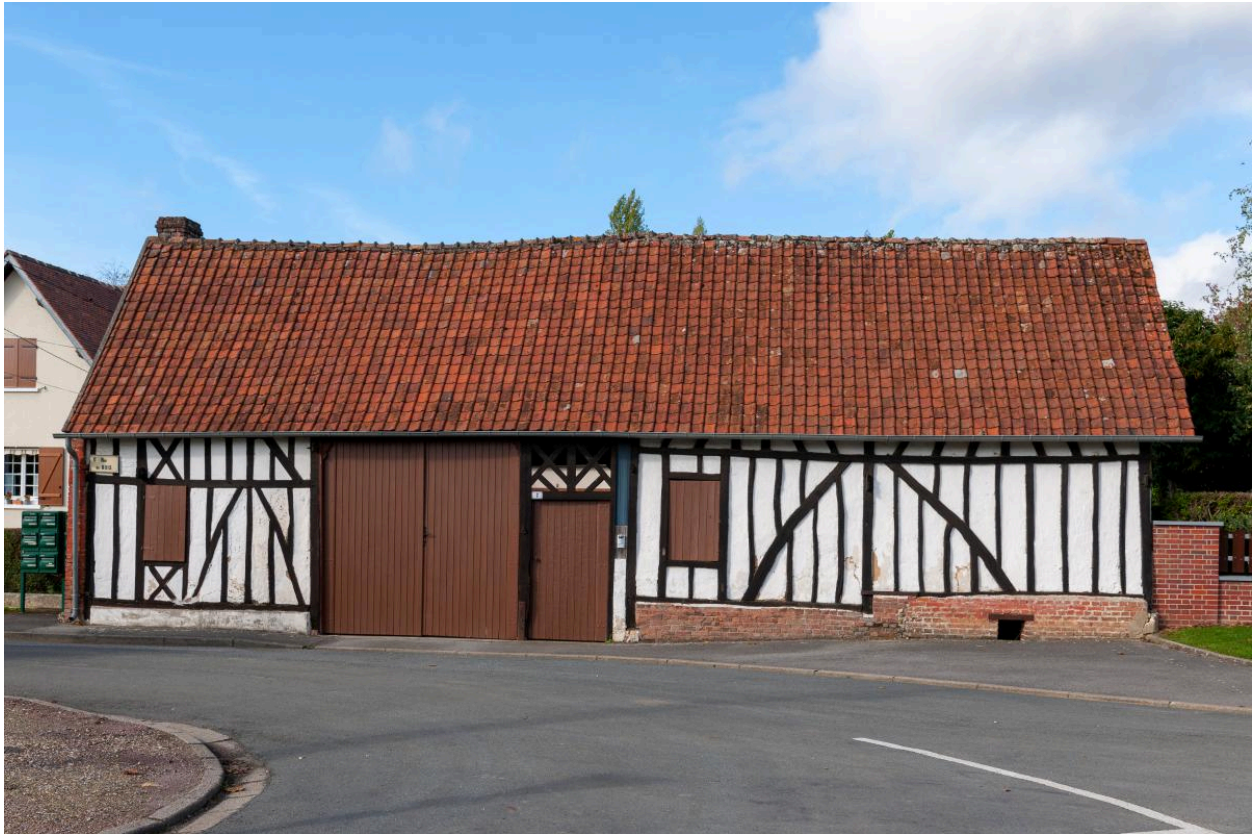
Ancienne grange avec
porte à engranger et entrées
charretière et piétonne, n°2
rue du Bois, vue depuis l'est.
Phot. Marc Kérignard
IVR32_20226001151NUCA

Ancienne grange avec porte à engranger et entrées charretière et piétonne, n°2 rue du Bois, vue depuis l'est.

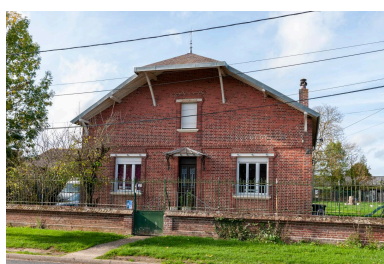
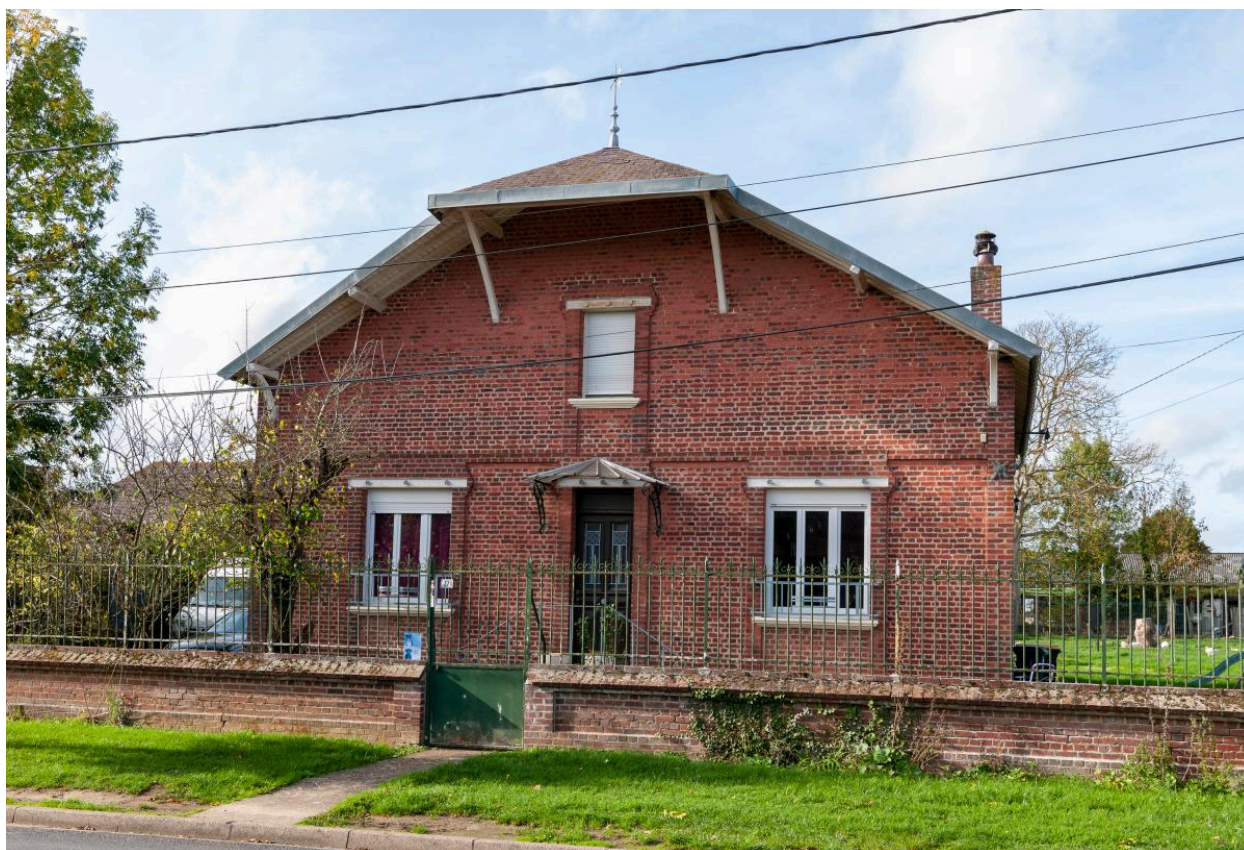
Logis en retrait de la rue, n°27 rue
de la Mairie, vue depuis le sud-est.

Logis en retrait de la rue, n°27 rue de la Mairie, vue depuis le sud-est.

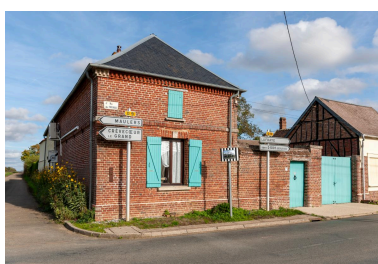
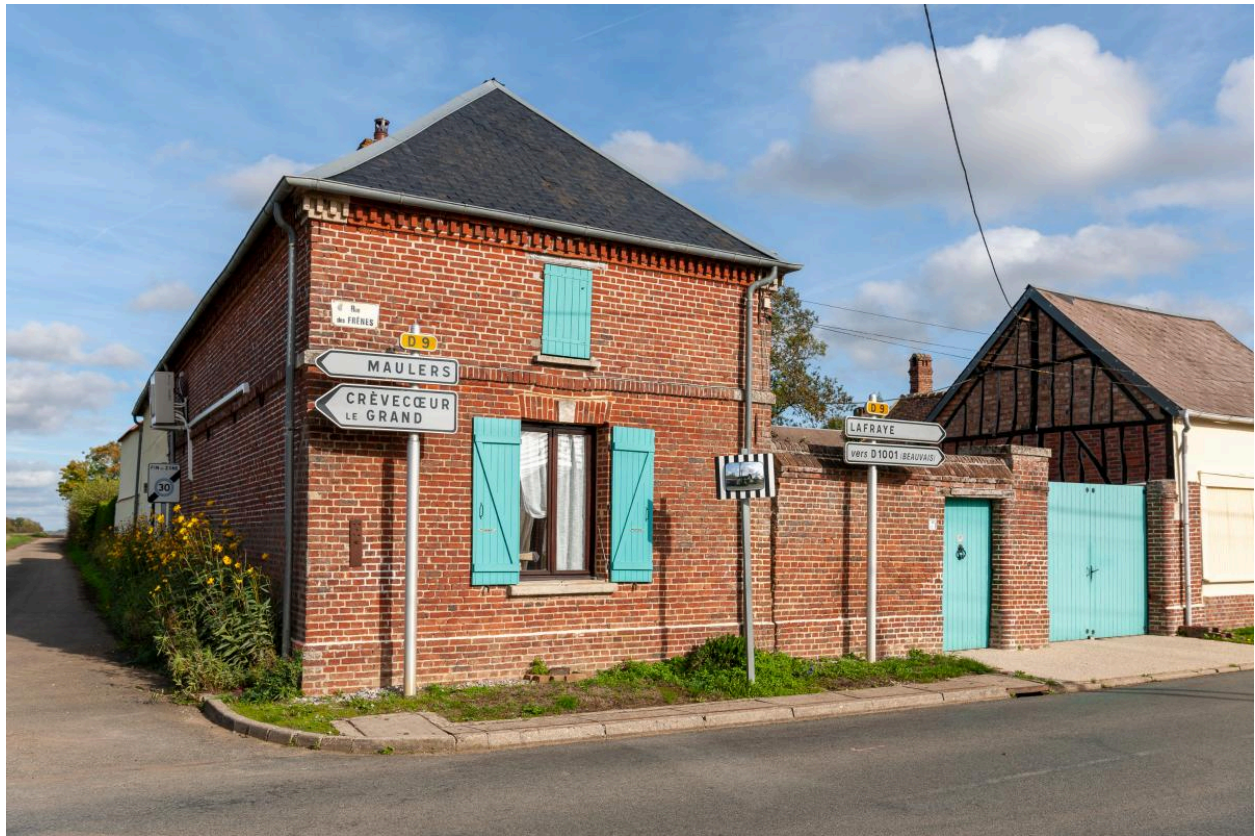
Logis n°14 rue des Frênes,
reconstruit en 1860 (date
portée), vue depuis l'ouest.

Logis n°14 rue des Frênes, reconstruit en 1860 (date portée), vue depuis l'ouest.

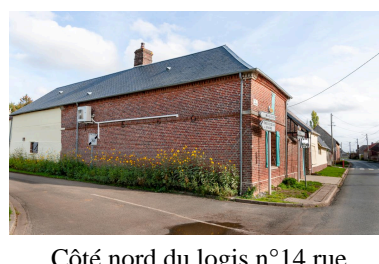
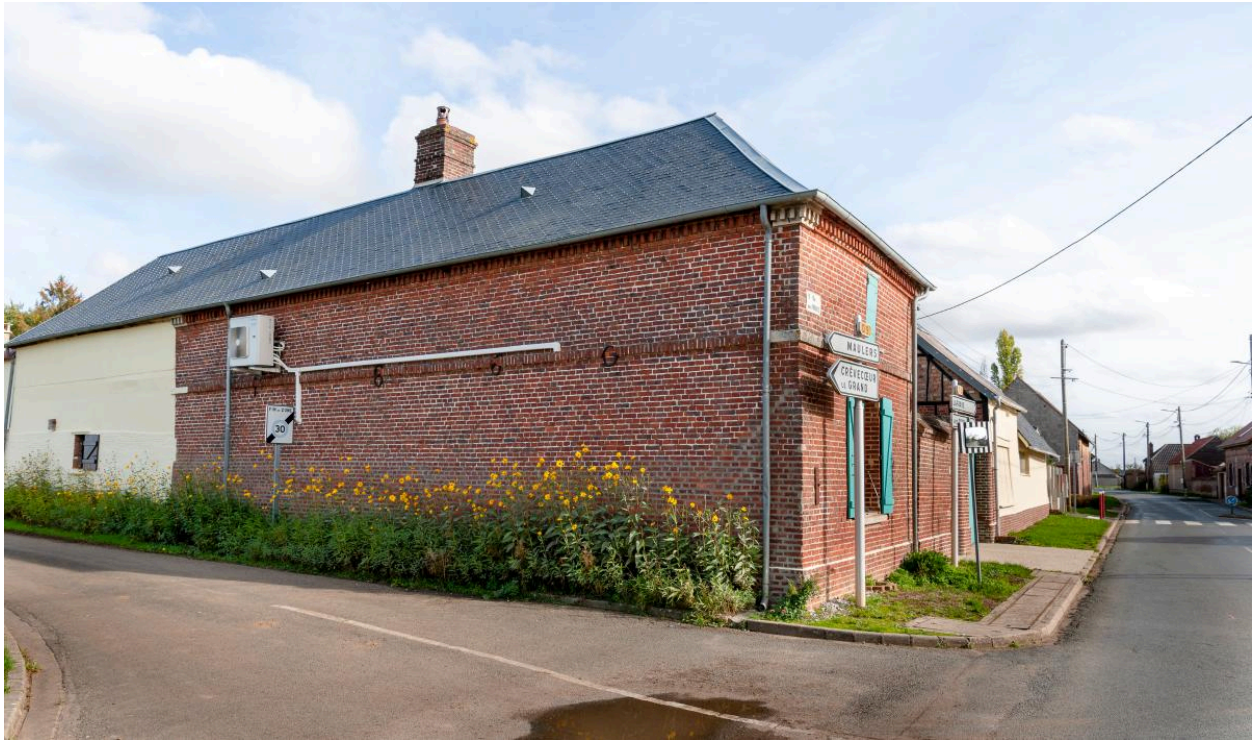
Côté nord du logis n°14 rue
des Frênes, date portée "1860".
Phot. Marc Kérignard

Côté nord du logis n°14 rue des Frênes, date portée "1860".

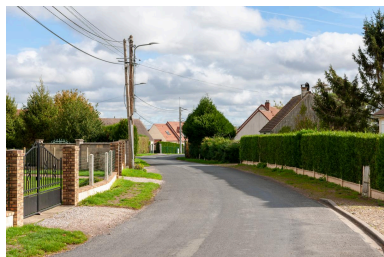
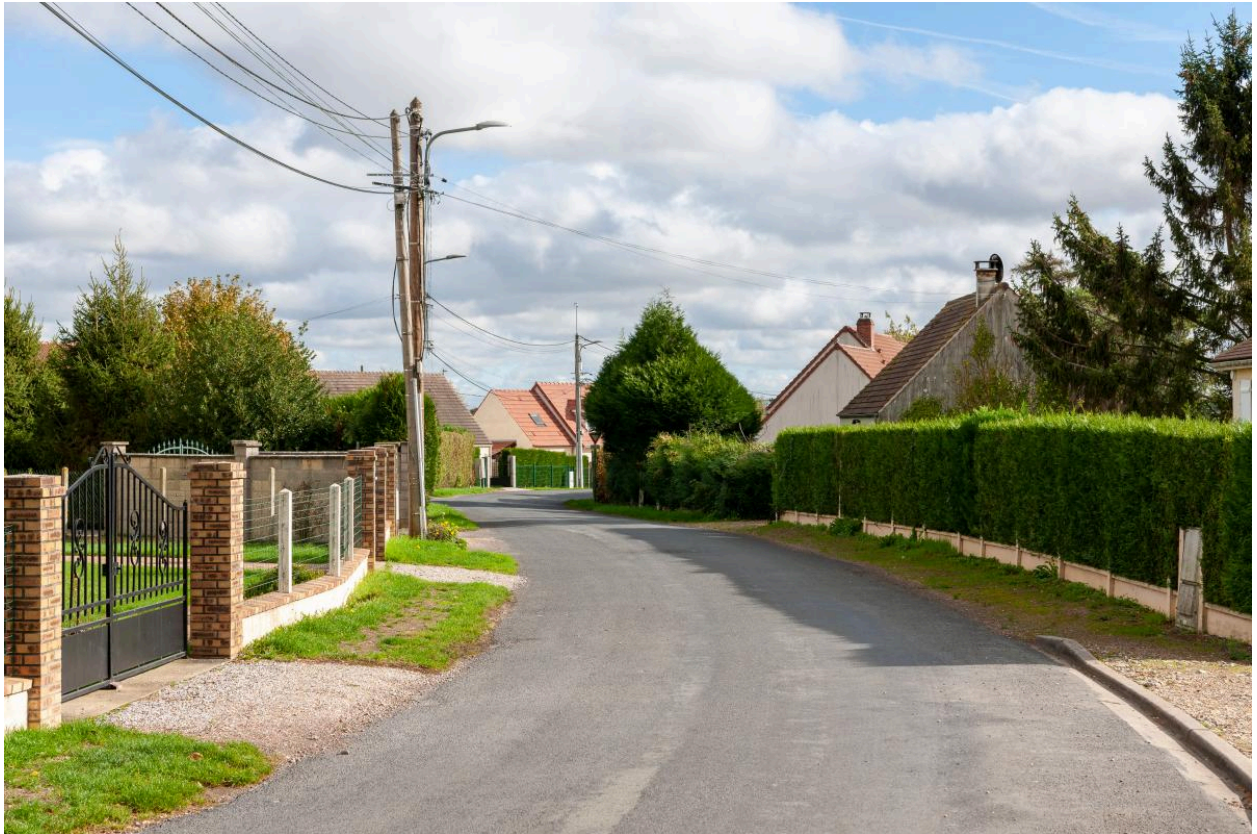
Zone pavillonnaire rue des
Vignes, vue depuis l'ouest.

Zone pavillonnaire rue des Vignes, vue depuis l'ouest.

Ce type d'habitat est le type de logement privilégié aujourd'hui. Il s'est généralisé avec la reprise démographique que connaît le village à partir des années 1980 et 1990. Les pavillons sont implantés au milieu d'une parcelle carrée. Les rues de Beauvais et des Vignes (ill.), bordées de ce type d'habitat, naissent alors.
