Hauts-de-France, Somme  
Favières  
le Marais  
800 rue de Mazurette

## Ancienne maison de ménager devenue ferme

Numéro de dossier : IA80007933  
Date de l'enquête initiale : 2005  
Date(s) de rédaction : 2005  
Cadre de l'étude : inventaire préliminaire arrière-pays maritime picard  
Degré d'étude : étudié

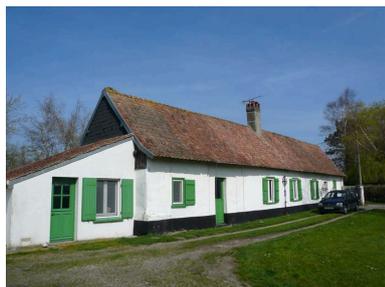
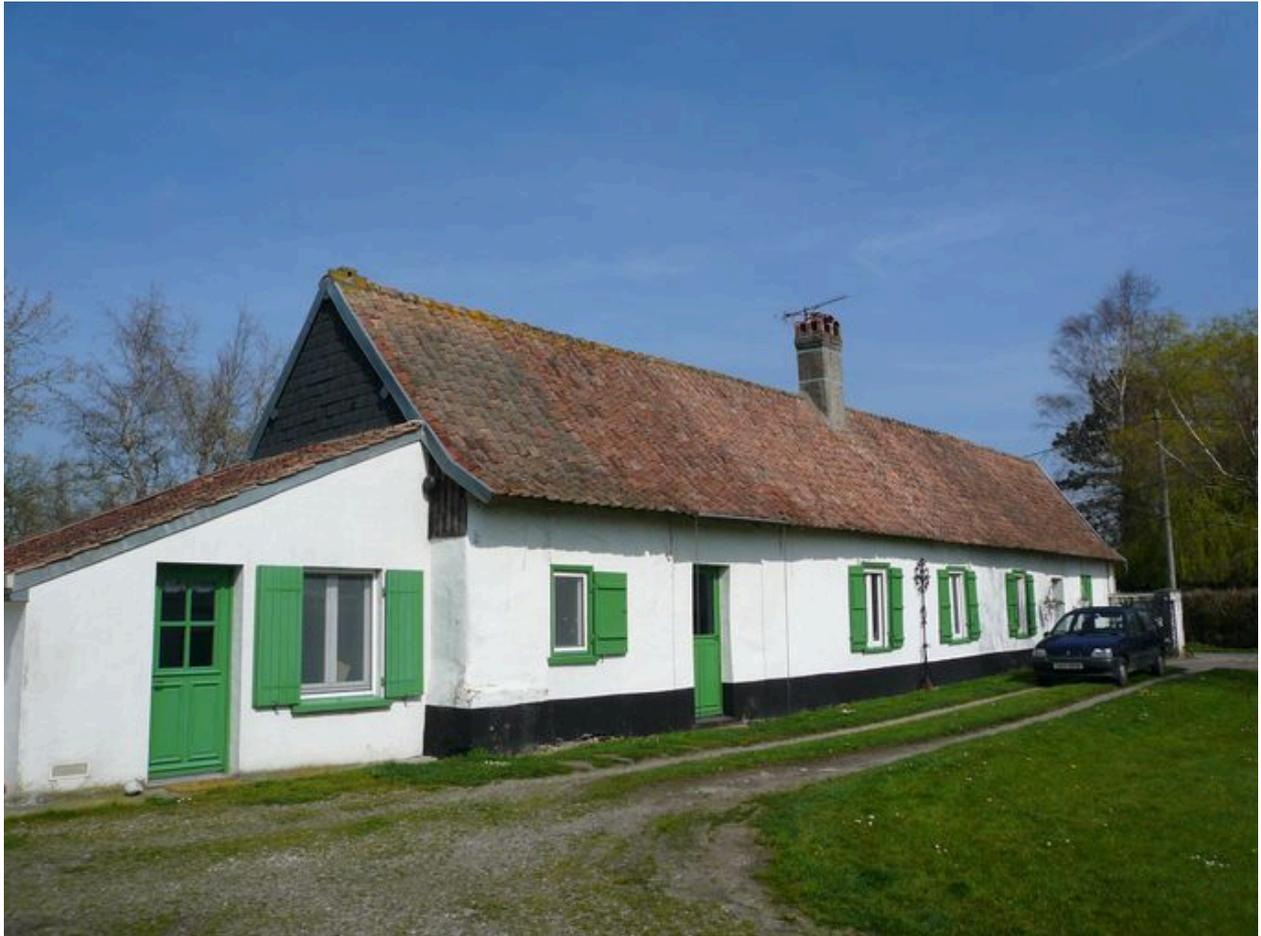
Vue du logis.  
Phot. Inès Guérin  
IVR22\_20078005914NUCA

Vue du logis.

Cette ancienne exploitation dispose d'un plan parallèle : en effet, le logis, au nord de la cour, est perpendiculaire à la rue, et les bâtiments fonctionnels sont en face, au sud de la propriété. Long de sept travées, le logis est composé de torchis et pans de bois sur solin bas en blocage de silex recouvert de goudron ; le tout a été recouvert d'un enduit de ciment. L'unique porte d'entrée menait à la salle commune, aujourd'hui desservie par un couloir. À l'ouest de la salle, se situe la "salle d'apparat" et de l'autre côté, à l'est, les deux chambres dans la largeur et l'écurie à l'extrémité. La cheminée picarde à double foyer dessert les deux salles. Le placard à confiture ainsi que tous les rangements intégrés sont encore en place dans la "salle d'apparat". Les poutres maîtresses et les solives sont apparentes. La découpe irrégulière du bois indique un travail à la dolioire (et non pas par les scieurs de long, elles peuvent donc dater d'avant la fin du 19<sup>e</sup> siècle). Les pièces sont relativement hautes de plafond puisqu'elles disposent d'une hauteur de 2.3 mètres. Le toit à longs pans (le pan nord a été allongé suite à l'extension de la maison) est en tuile. Les huisseries (dormant des fenêtres et contrevents) sont encore en place. Un petit bâtiment en appentis flanque le logis à l'ouest. Au sud sont concentrés les bâtiments utilitaires. A l'est, un petit édifice carré en brique, disposant d'une cheminée, indique la présence d'un fournil. Dans son prolongement à l'ouest, se déploient les porcheries constituées de quatre boxes. Il s'agit d'un bâtiment en brique, bas, couvert d'un toit en appentis en tuiles.

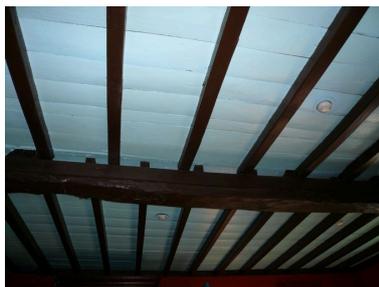
Vue du plafond de la salle commune avec poutres maîtresses et solives apparentes.  
Phot. Inès Guérin  
IVR22\_20078005915NUCA

Vue du plafond de la salle commune avec poutres maîtresses et solives apparentes.

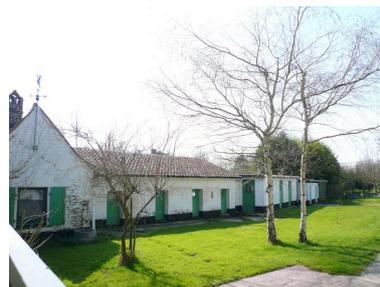
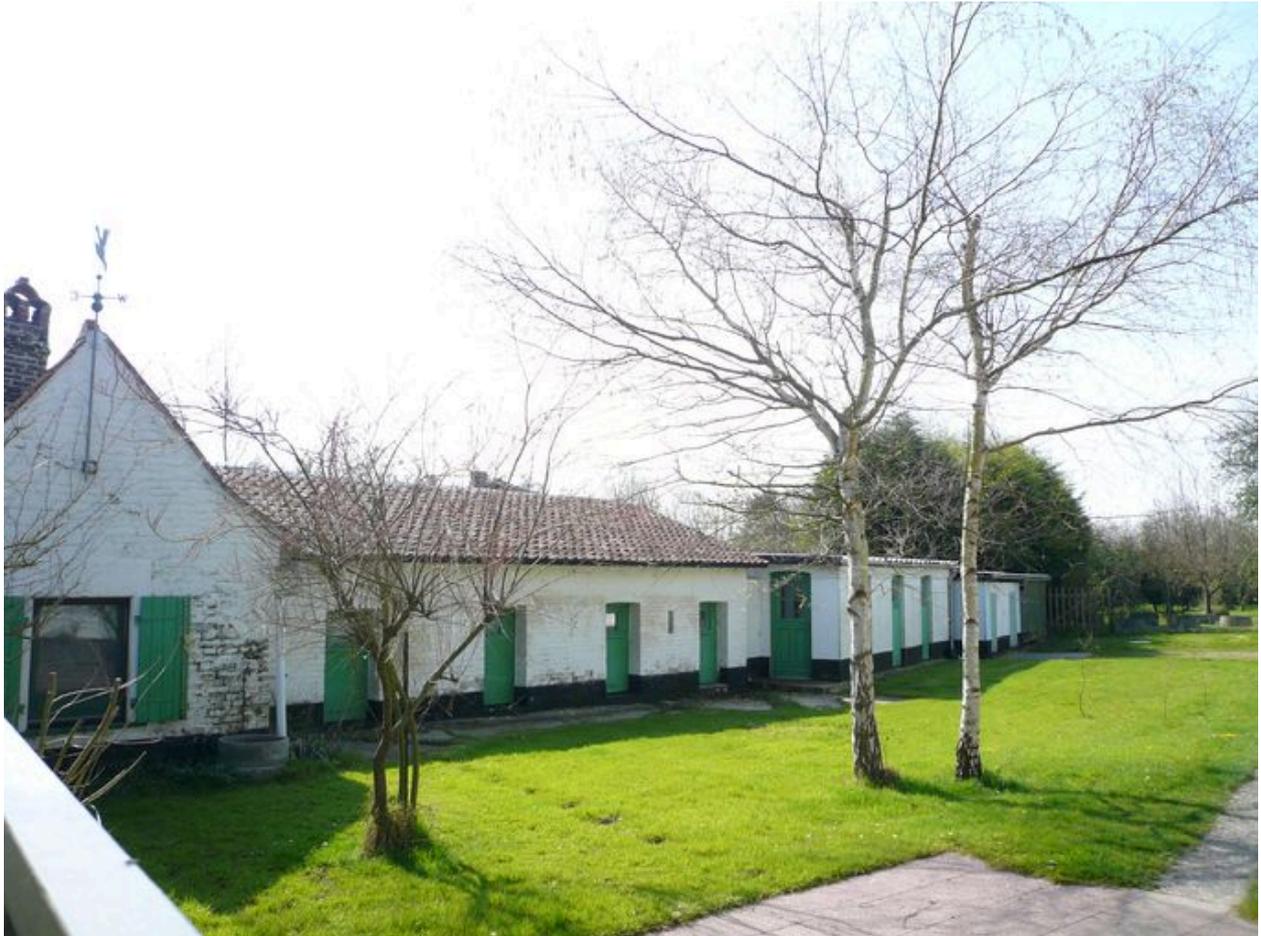
Vue des dépendances.  
Phot. Inès Guérin  
IVR22\_20078005916NUCA

Vue des dépendances.

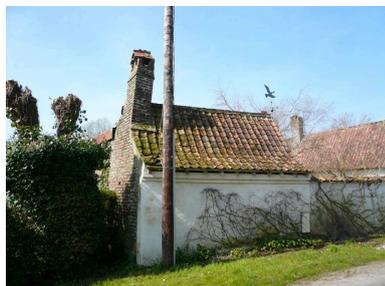
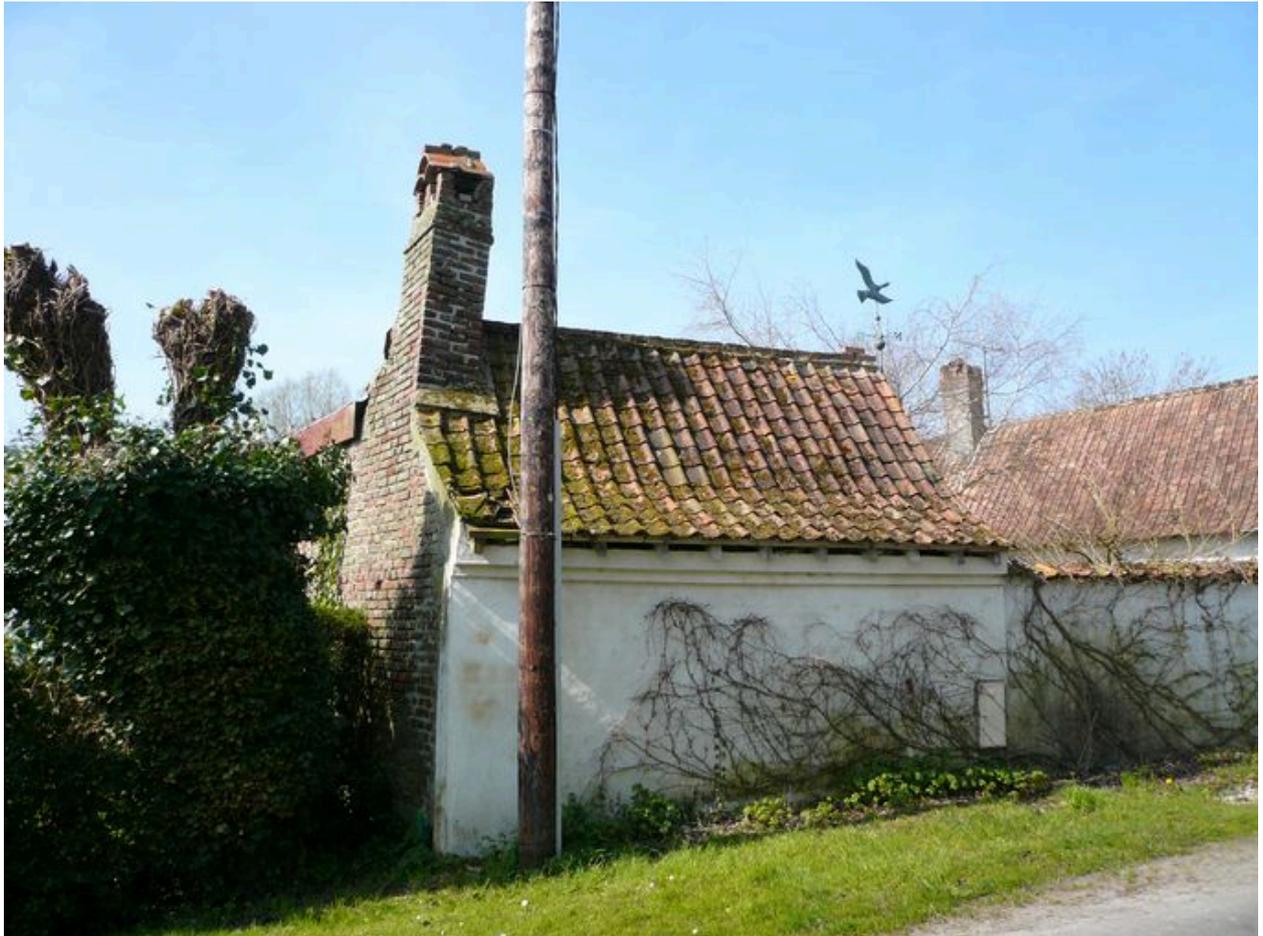
Vue postérieure du fournil.  
Phot. Inès Guérin  
IVR22\_20078005917NUCA

Vue postérieure du fournil.
