Hauts-de-France, Nord
Le Maisnil

Casemate à personnel 5

Numéro de dossier : IA59004991

Cadre de l'étude : enquête thématique régionale Les ouvrages fortifiés de la Première Guerre mondiale

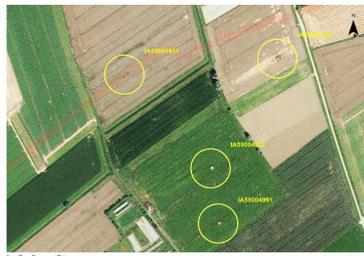
Position de l'édifice (cercle du bas) sur une photographie aérienne de 2014. En rouge : L'ancien front allemand
Phot. Jean-Marc Ramette
IVR32_20175900955NUCA

Position de l'édifice (cercle du bas) sur une photographie aérienne de 2014. En rouge : L'ancien front allemand

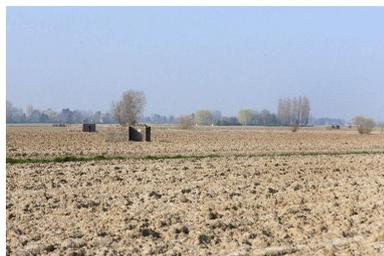
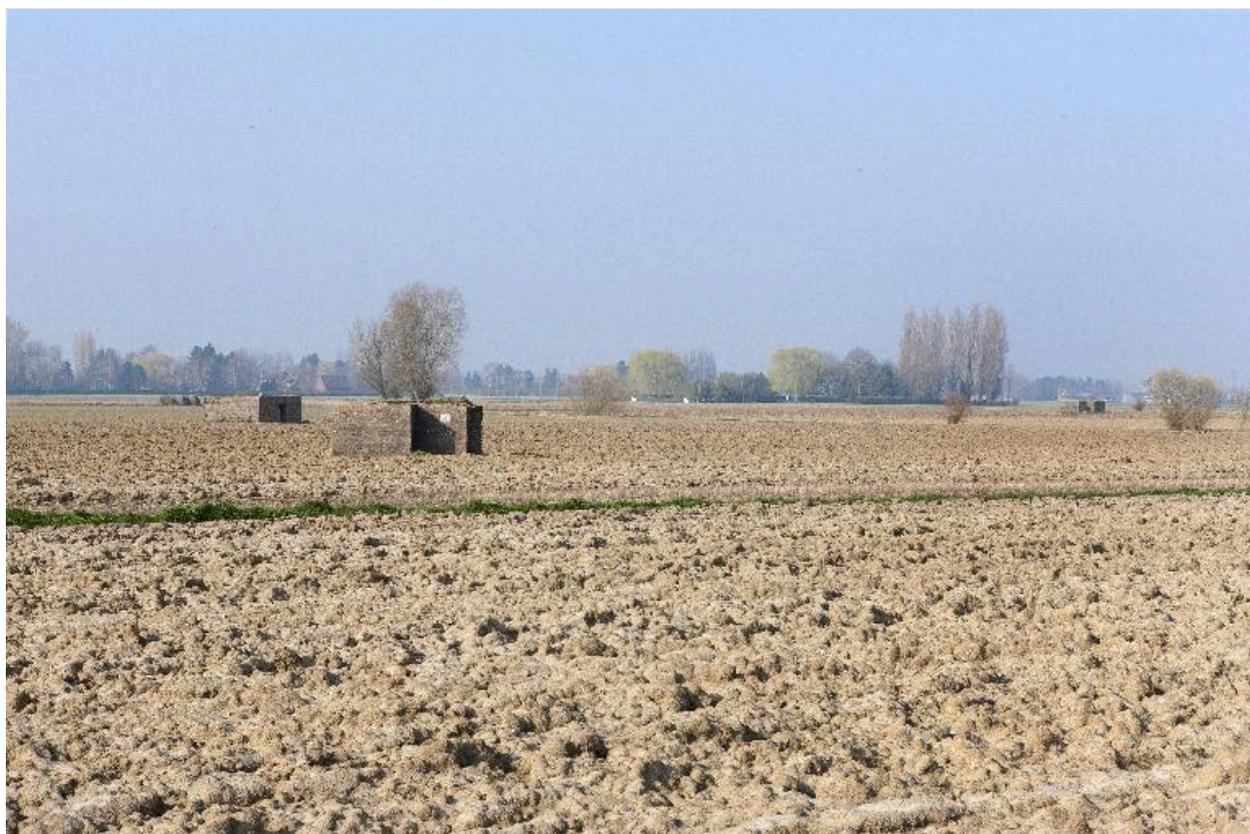
Vue générale vers le nord-est. De gauche à droite les casemates IA59004932, IA59004991 et IA59004938
Phot. Pierre Thibaut
IVR31_20145905326NUCA

Vue générale vers le nord-est. De gauche à droite les casemates IA59004932, IA59004991 et IA59004938

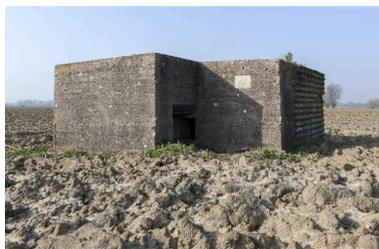
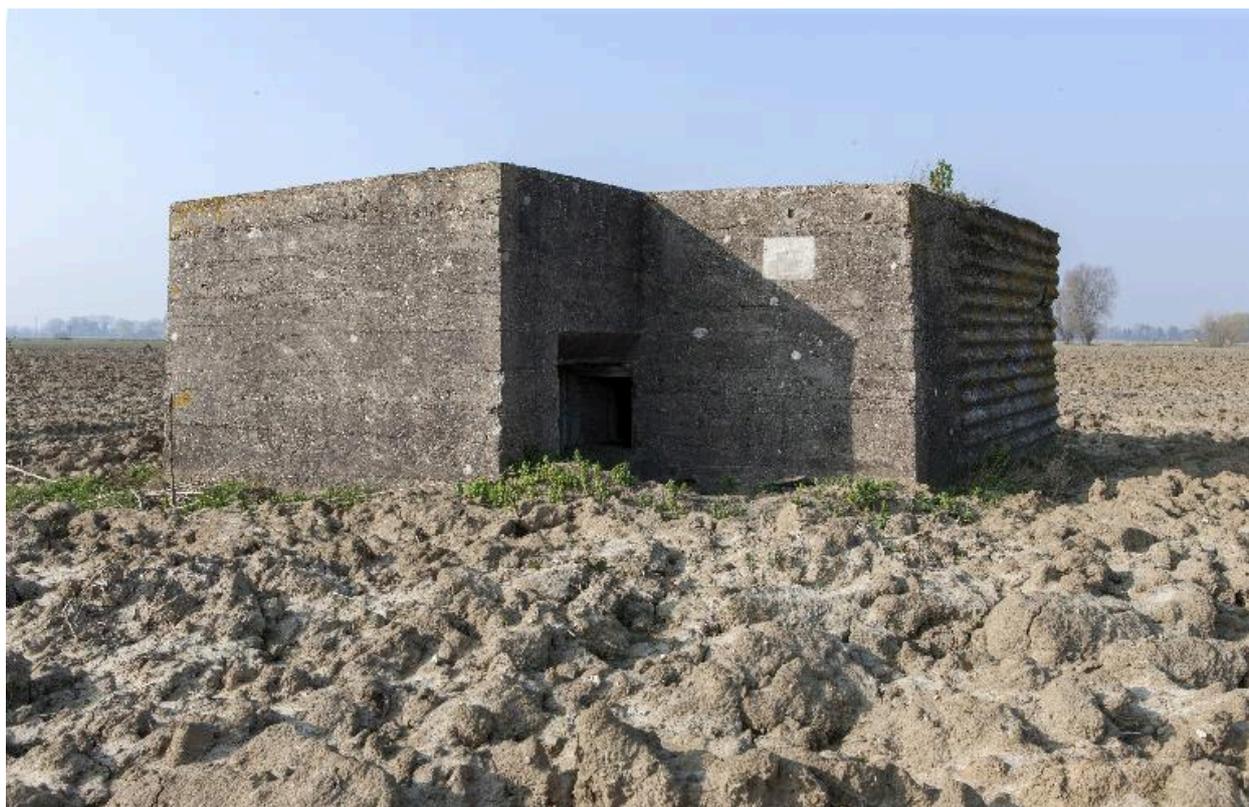
La construction de cette casemate à personnel fut achevée le 2 novembre 1917, comme l'indiquait un macaron, aujourd'hui disparu, à droite de l'entrée. Elle était située sur une tranchée ralliant la première ligne de front allemande, située 250 m. au nord.

Vue de trois-quarts vers le nord-ouest. A droite de l'entrée, l'empreinte du macaron portant la date (ce dernier se trouvait encore à la base du mur)
Phot. Pierre Thibaut
IVR31_20145905323NUCA

Vue de trois-quarts vers le nord-ouest. A droite de l'entrée, l'empreinte du macaron portant la date (ce dernier se trouvait encore à la base du mur)

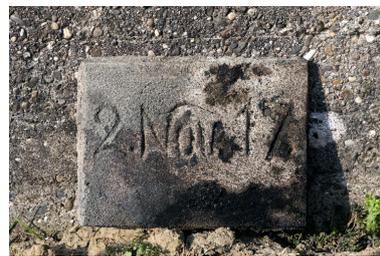
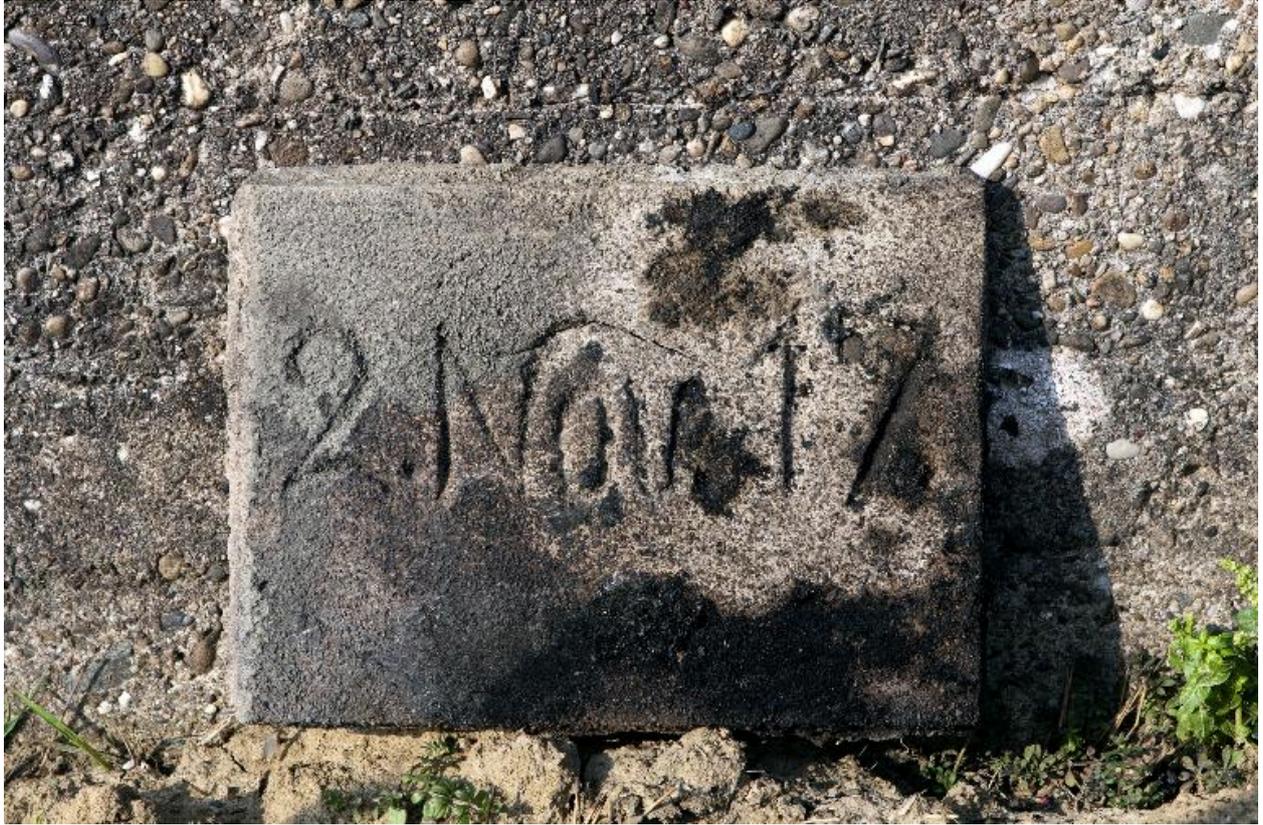
Chronogramme sur le macaron, au sol
Phot. Pierre Thibaut
IVR31_20145905325NUCA

Chronogramme sur le macaron, au sol

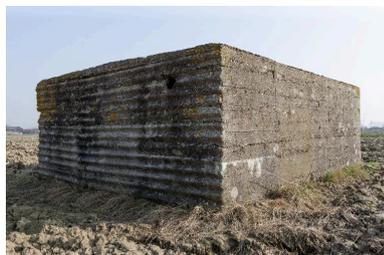
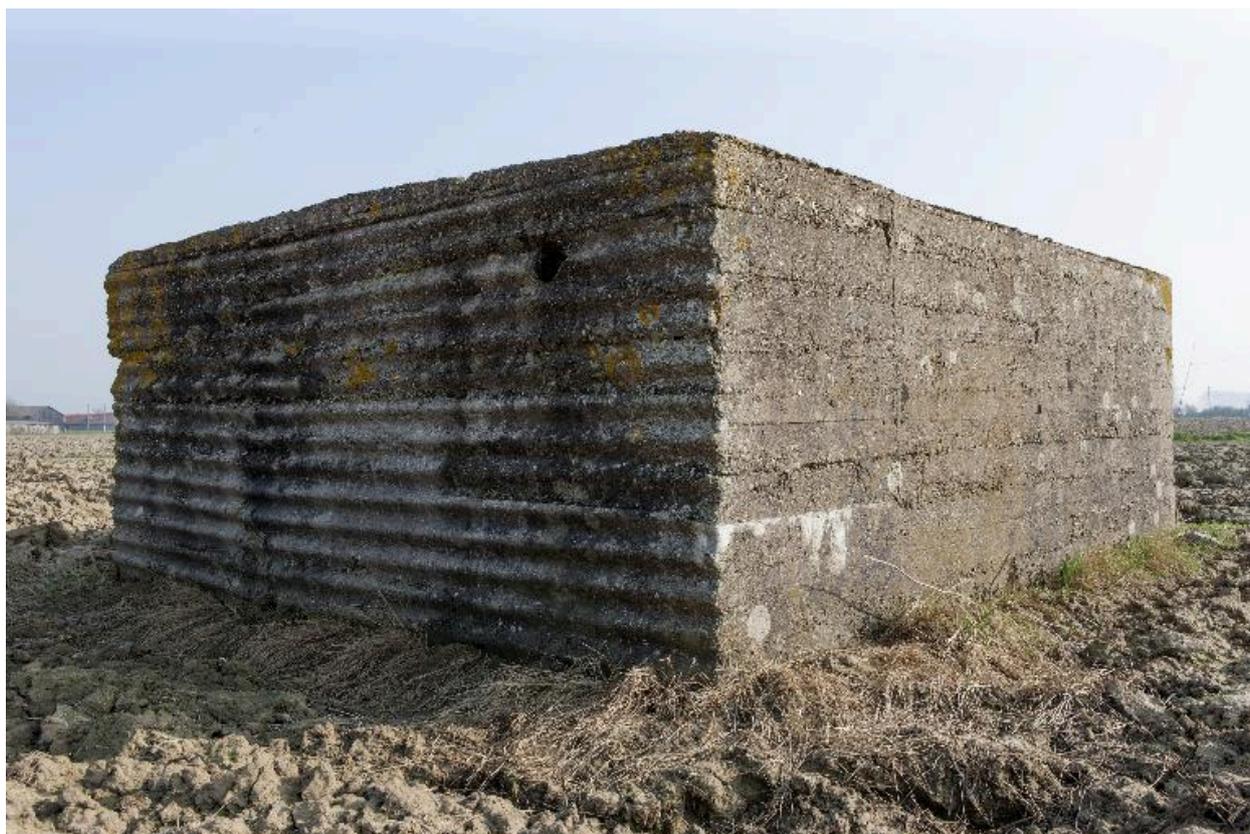
Vue de trois-quarts vers le sud-est
Phot. Pierre Thibaut
IVR31_20145905324NUCA

Vue de trois-quarts vers le sud-est
