Hauts-de-France, Somme
Ponthoile
35 rue du Hamelet

Ancienne ferme

Numéro de dossier : IA80007846
Date de l'enquête initiale : 2004
Date(s) de rédaction : 2004
Cadre de l'étude : inventaire préliminaire arrière-pays maritime picard
Degré d'étude : étudié

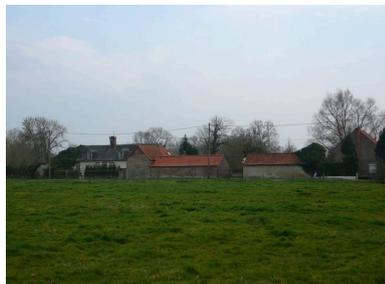
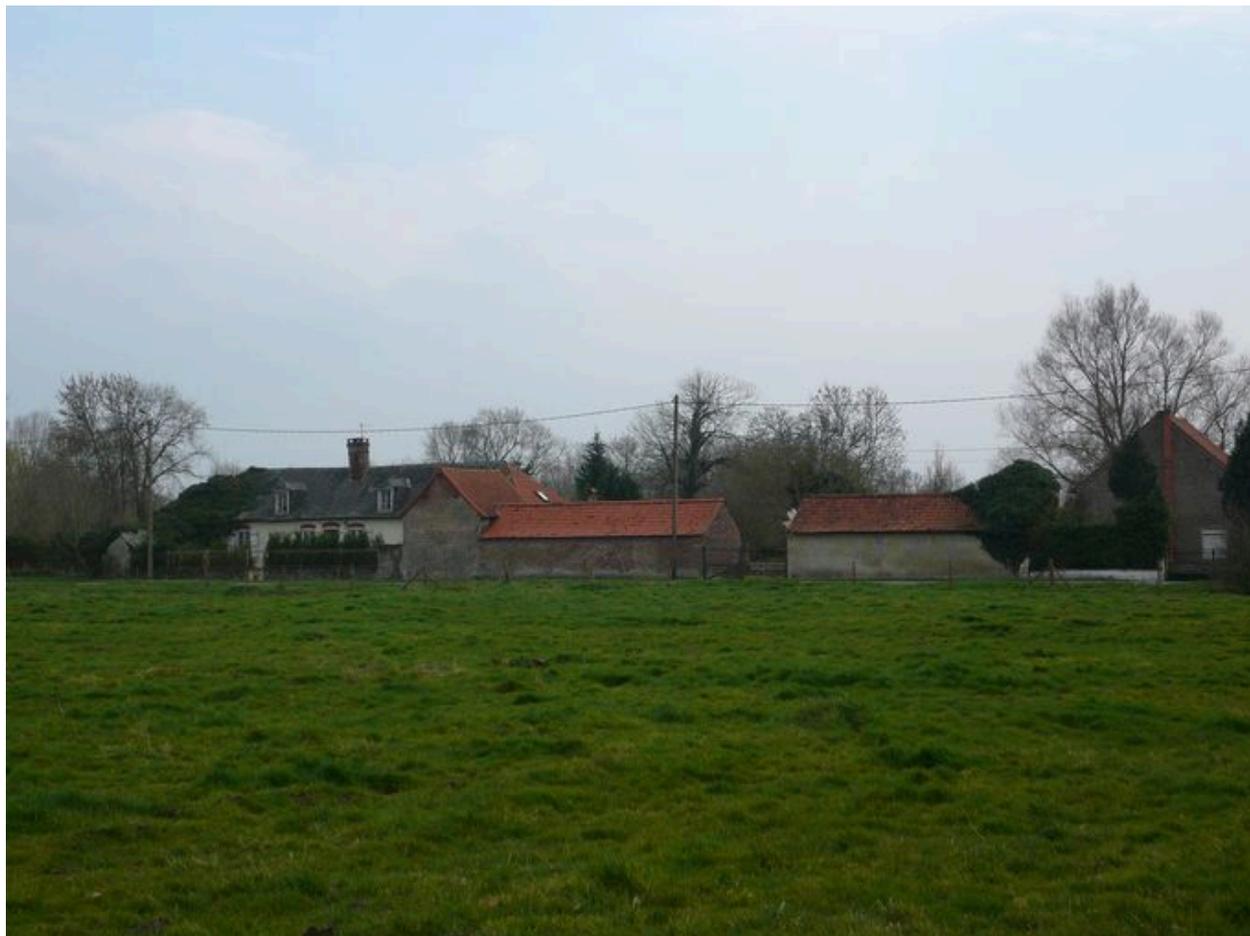
Vue générale.
Phot. Inès Guérin
IVR22_20078005472NUCA

Vue générale.

Orienté au nord, le logis est situé en léger retrait de la voie de communication. L'espace situé devant est clos par un muret de protection augmenté d'une grille. Long de cinq travées, il est en pans de bois et torchis sur solin en brique. Le comble à surcroît reçoit le jour par l'intermédiaire de deux lucarnes percées dans le toit à longs pans et croupes en ardoises. La partie orientale du logis est percée d'une porte dissimulant l'ancienne écurie. Le bâtiment à l'est, perpendiculaire à l'habitation, semble être une porcherie, en torchis et pans de bois, couverte d'un toit à longs pans en ardoise. Son pendant (une petite habitation ?) est en brique et couvert d'un toit à longs pans en tuiles. Les bâtiments agricoles se déploient à l'ouest du logis : les étables en brique sont le long de la rue, de part et d'autre du portail d'entrée, alors que la grange est à l'extrémité de la propriété, également en brique, d'un volume relativement imposant. Une partie du solin a été refait en parpaing. La pâture entoure la propriété sur les trois côtés.

En raison de son absence du plan de 1832, cette ferme pourrait dater de la seconde moitié du 19^e siècle (en tout cas, en ce qui concerne le logis, car les bâtiments agricoles en brique semblent davantage remonter à la fin du siècle, d'après la couleur du matériau). Le plan de cette ferme est peu commun. En effet, la partie habitable est à l'écart des bâtiments agricoles, situés à l'ouest de la propriété, créant ainsi deux entités indépendantes. Cette disposition atypique reflète-t-elle des étapes de constructions successives, sans plan cohérent initial, ou a-t-elle été pensée ainsi dès l'origine ?

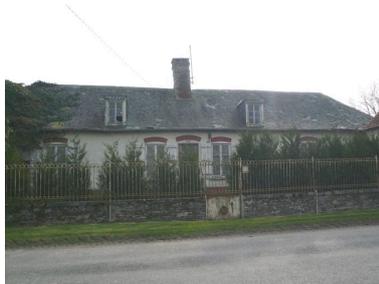
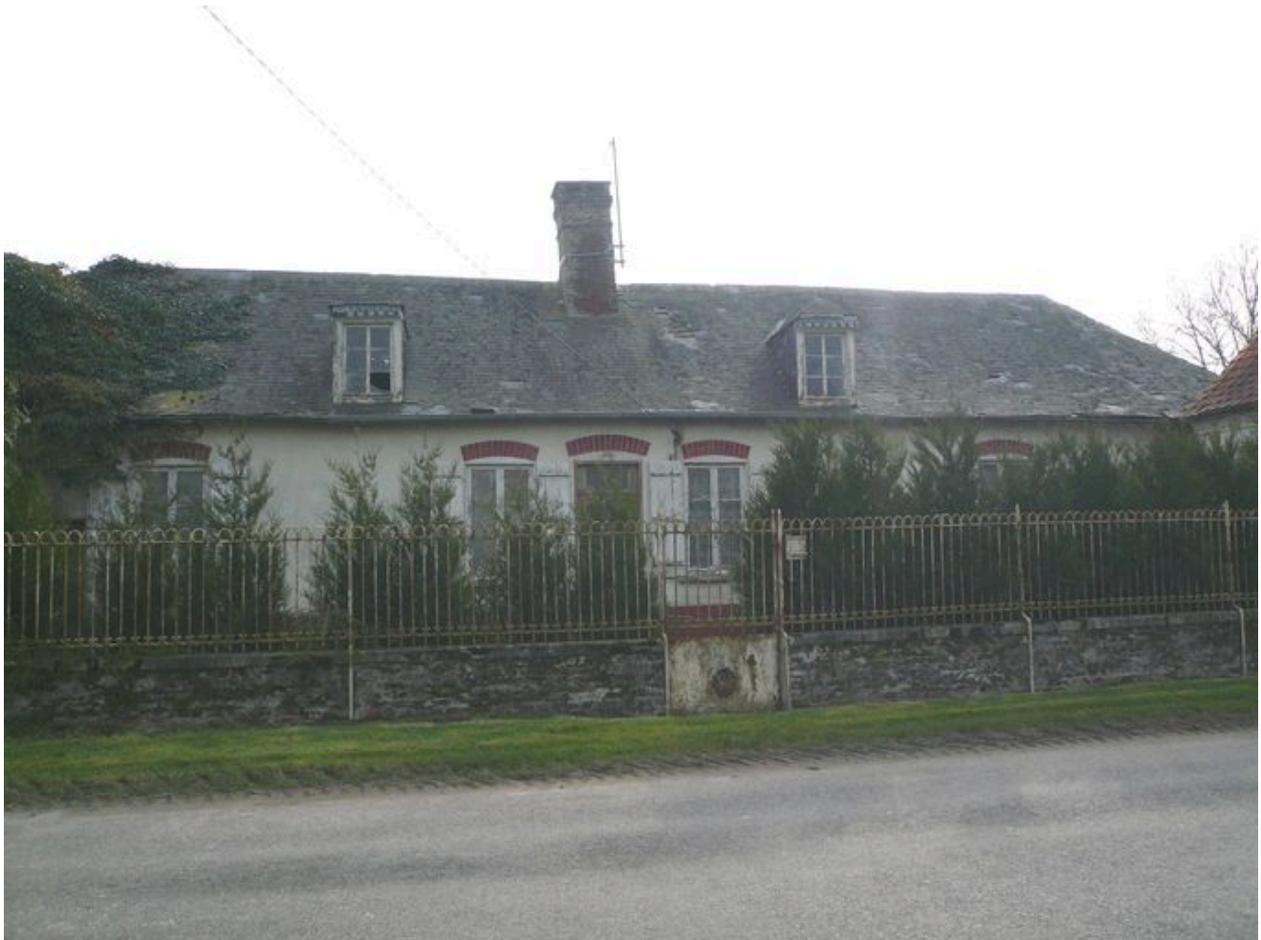
Vue du logis.
Phot. Inès Guérin
IVR22_20078005473NUCA

Vue du logis.
