Hauts-de-France, Somme
Pendé
8 rue de l' Eglise

Ancienne ferme

Numéro de dossier : IA80007607
Date de l'enquête initiale : 2005
Date(s) de rédaction : 2005
Cadre de l'étude : inventaire préliminaire arrière-pays maritime picard
Degré d'étude : étudié

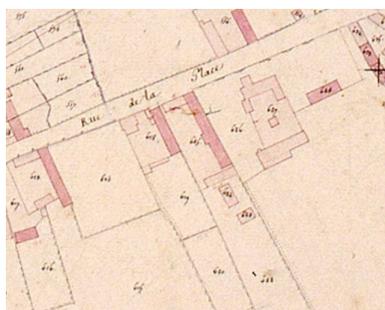
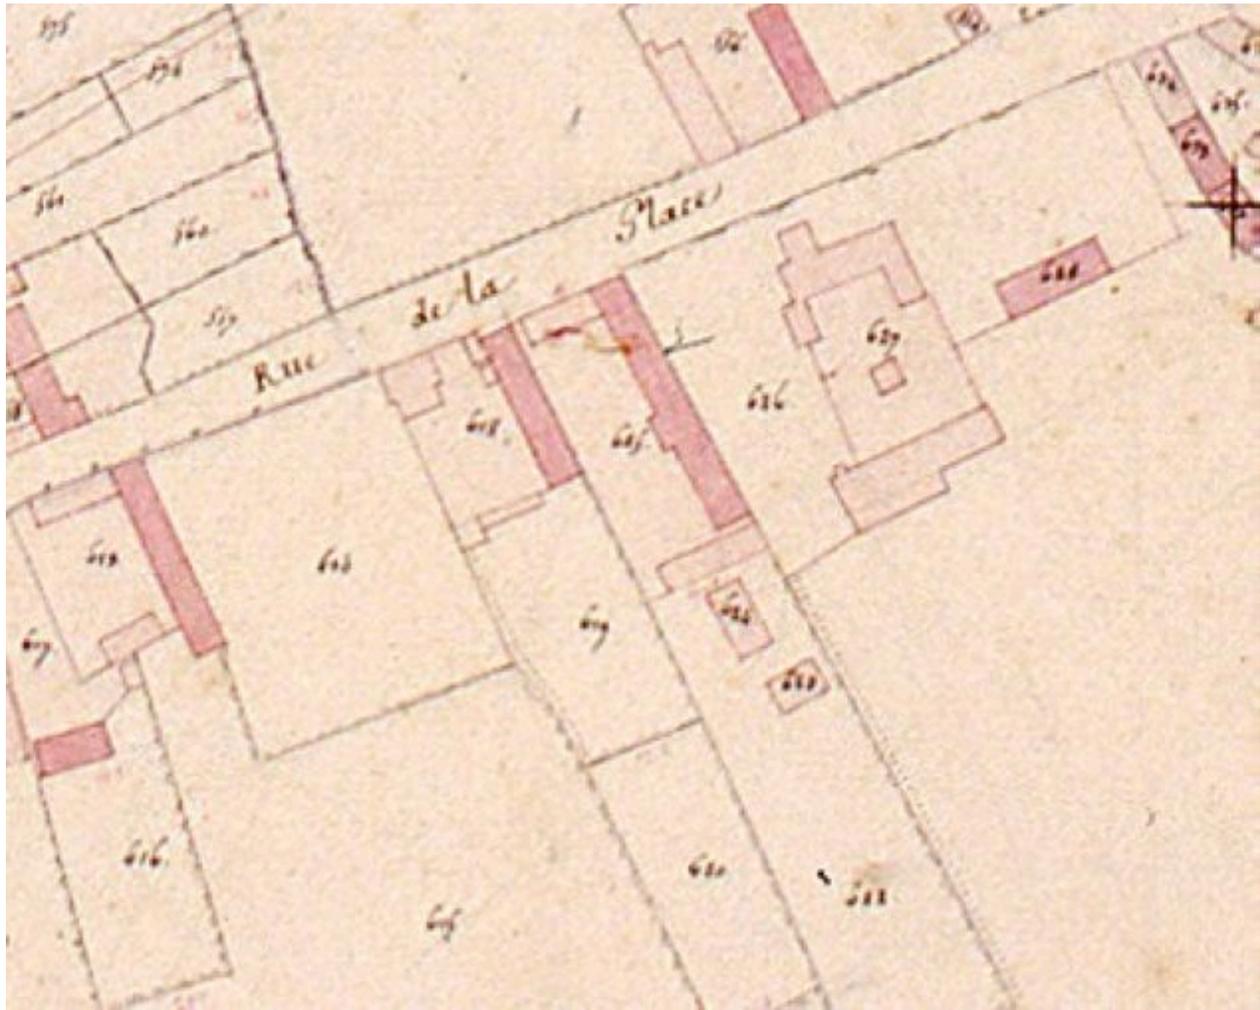
Extrait du cadastre
napoléonien présentant le
plan de la ferme en 1832.

Extrait du cadastre napoléonien présentant le plan de la ferme en 1832.

La ferme actuelle occupe deux anciennes parcelles figurant sur le cadastre napoléonien. Le logis de la ferme la plus au nord (parcelle n°685), très long, occupait tout le côté nord de la propriété, tout comme sa voisine (parcelle n°678), aux proportions plus modestes. Chaque logis était flanqué, perpendiculairement à l'est (en fond de cour) et à l'ouest (sur rue), de bâtiments agricoles. La datation de 1856 donnée par les fers d'ancrage sur le mur gouttereau oriental de l'actuel logis permet de dater la construction de cette exploitation, que la couleur de la brique et l'utilisation des matériaux attestent. Le four à pain était situé contre le mur gouttereau oriental ; son emplacement n'est plus visible aujourd'hui.

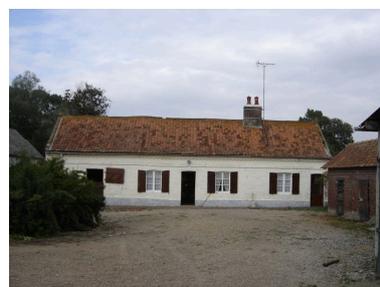
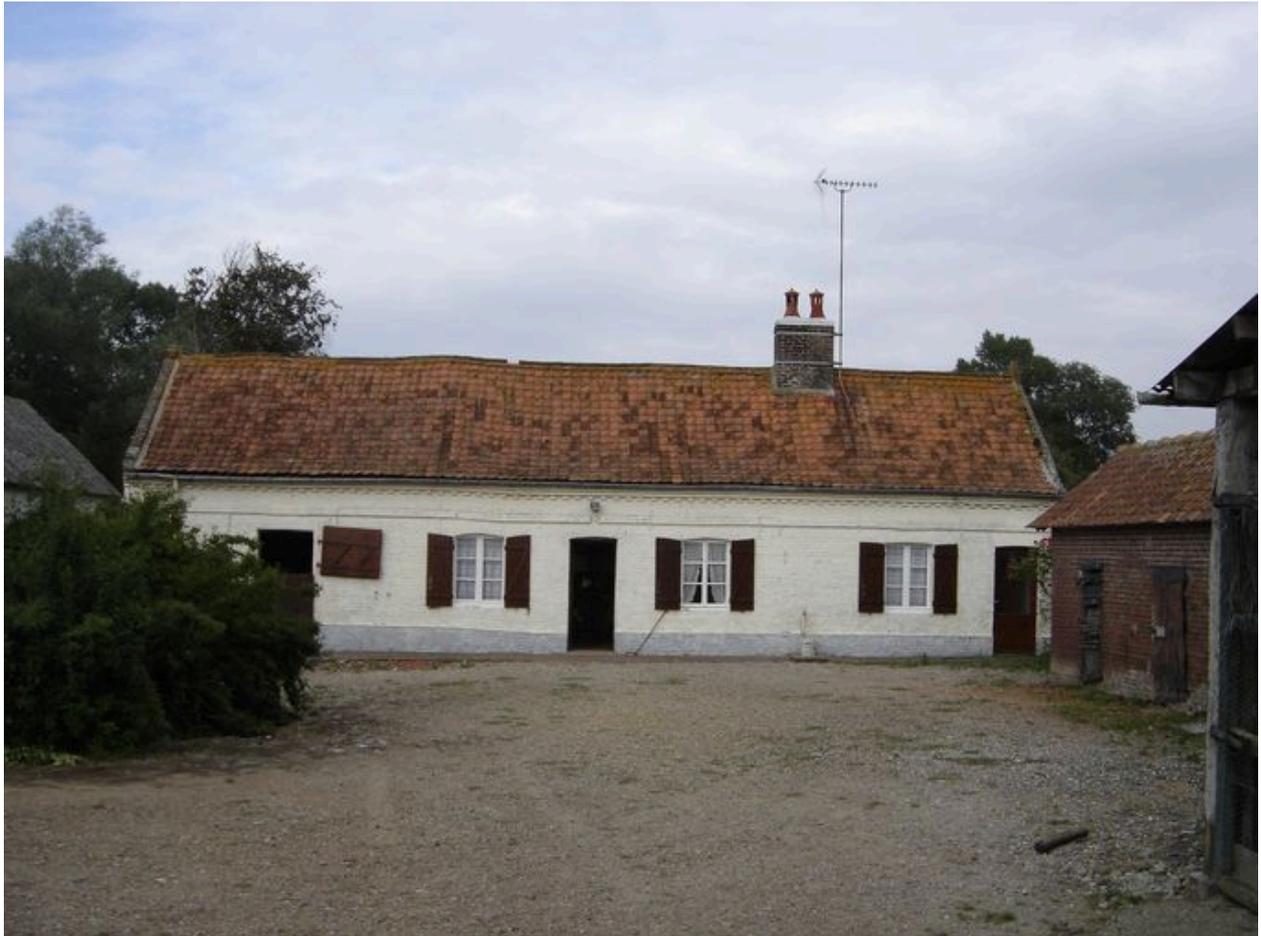
Vue du logis.
Phot. Inès Guérin
IVR22_20068005074NUCA

Vue du logis.

Cette ferme à cour fermée possède un logis situé au fond de l'espace central. Entièrement en brique, il est long de cinq travées (trois au centre et deux autres excentrées au sud). Le mur gouttereau sur cour est percé de deux portes, dont la principale occupe l'axe ; la seconde, au sud, permet de desservir le grenier. Le toit à longs pans et pignons découverts est en pannes picardes, surmonté d'un faitage en briques (dit "cornière"). La corniche a reçu un décor de boutisses saillantes. La disposition des pièces suit cet ordre, du sud au nord : la salle, la cuisine, les deux chambres dans la largeur de l'édifice. Le foyer est situé entre la cuisine et la salle. La maison conserve encore son huisserie et son aménagement d'origine (porte, placards, cheminée). L'écurie occupe l'extrémité nord de l'habitation, sous le même toit, flanquant ainsi la chambre. Le côté nord de la cour est occupé par un long bâtiment agricole en torchis et pans de bois, rassemblant plusieurs fonctions ; d'ouest en est, on entre dans la grange pourvue d'une cave servant de laiterie puis dans les étables à vaches. Les petites ouvertures (permettant l'aération et un éclairage peu agressif pour le bétail) ainsi que les huisseries sont encore en place. À l'ouest de la cour se situent, du nord au sud, les étables à moutons, les étables à poulains, le portail d'entrée et une petite charretterie surmontée d'un grenier. La parcelle sud est aujourd'hui occupée par une pâture.

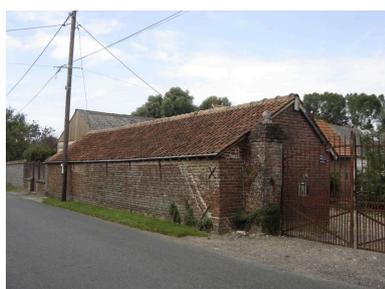
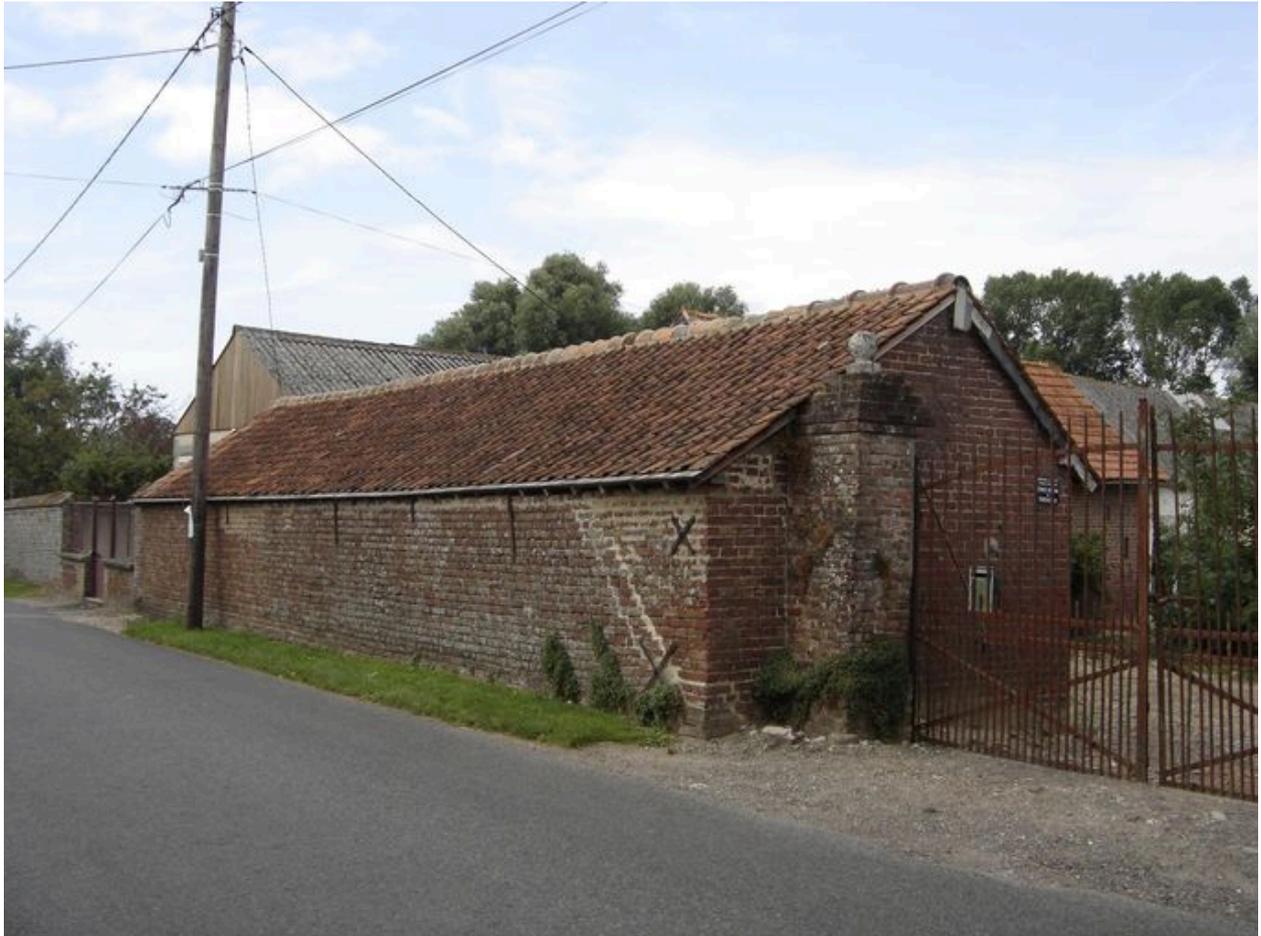
Vue des étables sur rue.
Phot. Inès Guérin
IVR22_20068005075NUCA

Vue des étables sur rue.

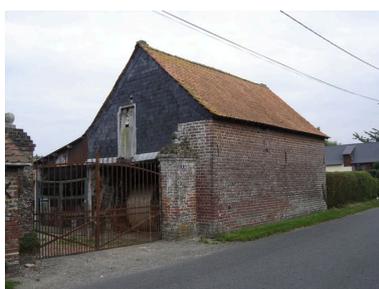
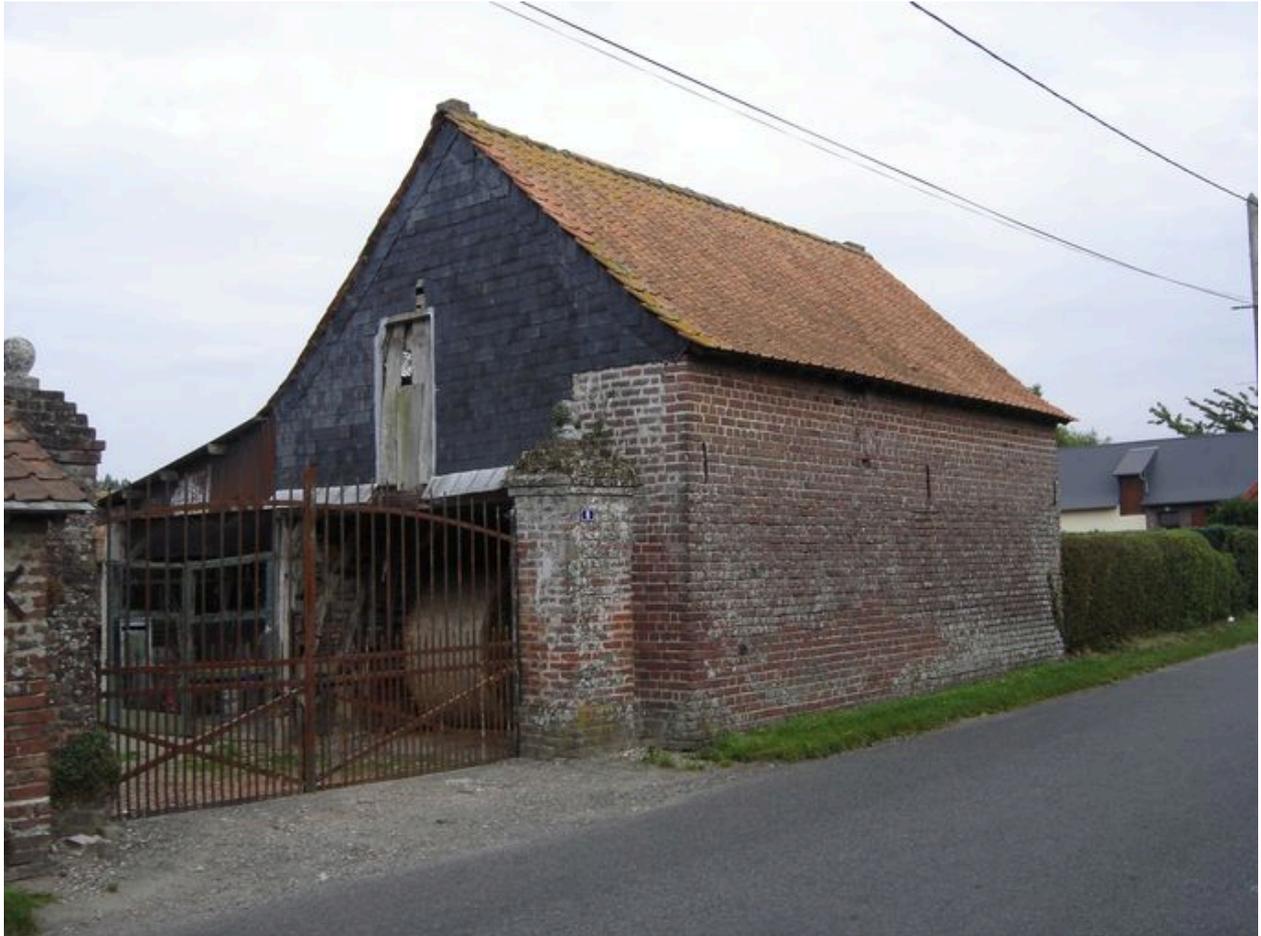
Vue de la charreterie sur rue.
Phot. Inès Guérin
IVR22_20068005076NUCA

Vue de la charreterie sur rue.

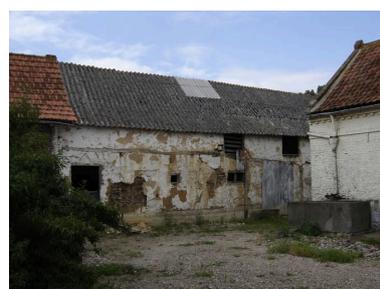
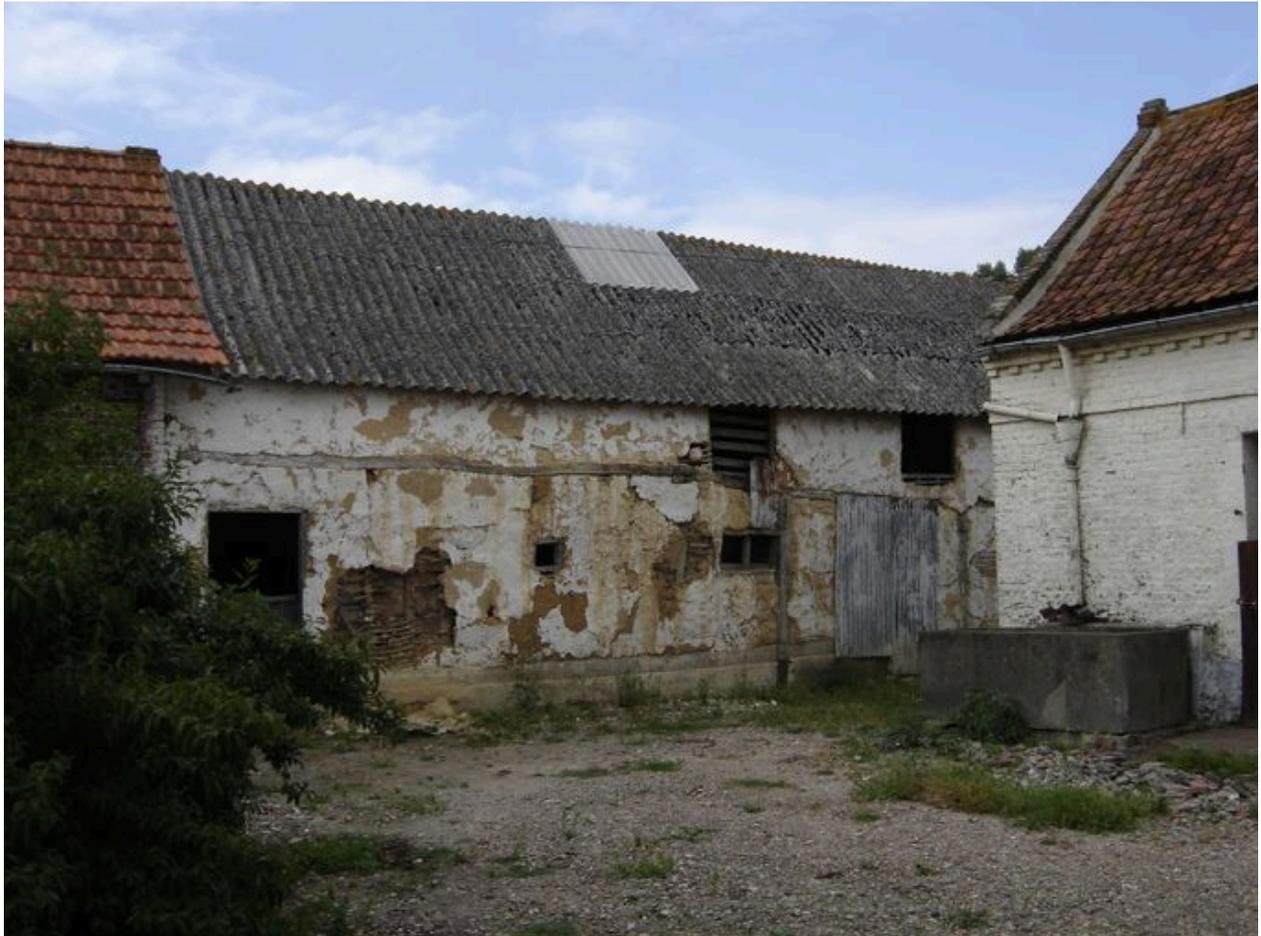
Vue de la grange.
Phot. Inès Guérin
IVR22_20068005079NUCA

Vue de la grange.
