Hauts-de-France, Oise
Bucamps

L'habitat du village de Bucamps

Numéro de dossier : IA60005268

Cadre de l'étude : inventaire topographique Communauté de communes Oise Picarde

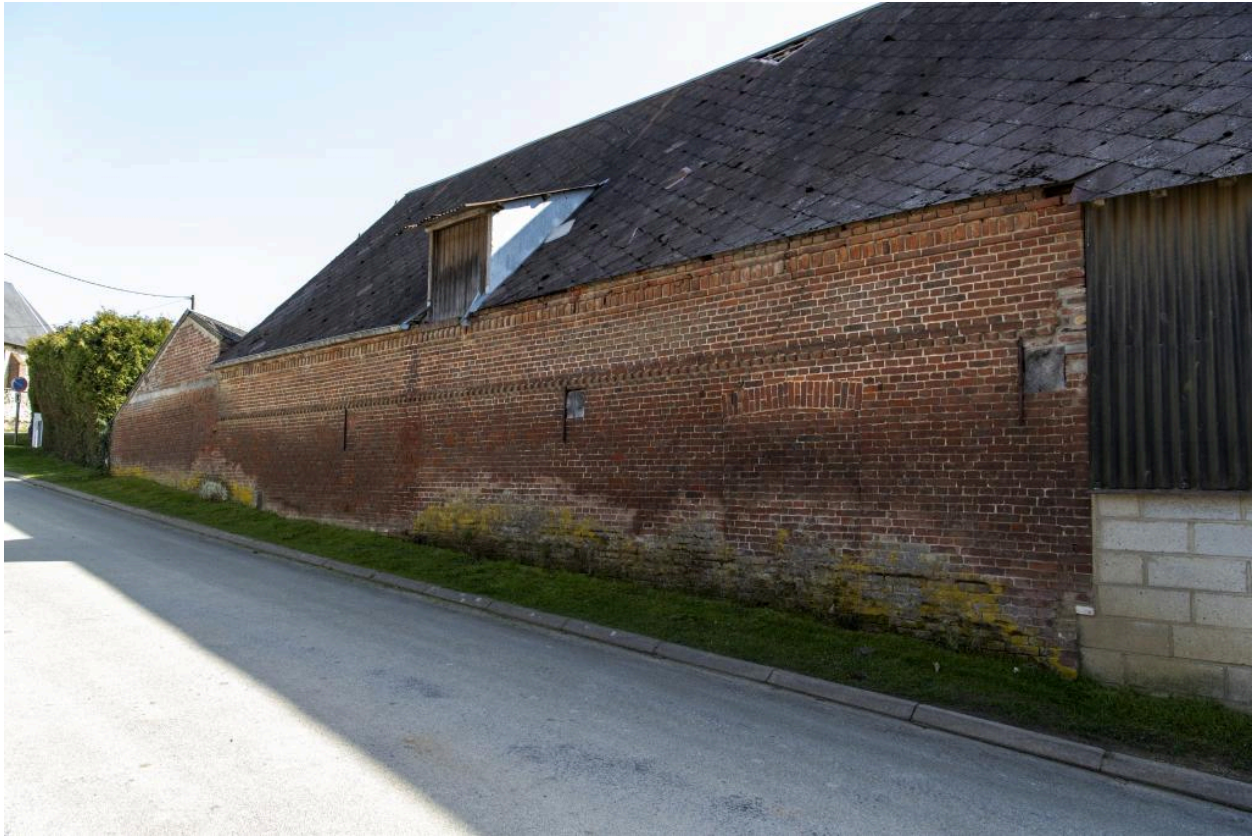
Bâtiments agricoles alignés sur la rue de la ferme au n°2 rue Saint-Pierre, vue depuis le nord.
Phot. Marc Kérignard
IVR32_20216000133NUCA

Bâtiments agricoles alignés sur la rue de la ferme au n°2 rue Saint-Pierre, vue depuis le nord.

La ferme entièrement construite en brique aux n°2 rue Saint-Pierre (ill.) offre également un bon exemple de ces grandes exploitations agricoles alliant la polyculture à l'élevage. Les bâtiments agricoles et le logis s'organisent là aussi autour d'une vaste cour. L'ensemble des bâtiments est matérialisé sur le cadastre de 1936. Le bâtiment en brique dont la façade sur rue est ornée de deux bandeaux de briques saillantes est visible sur le cadastre napoléonien (1808) mais cette mise en œuvre laisse penser à une reconstruction postérieure. De même, les bâtiments qui lui sont contigus sont certainement construits sur des soubassements plus anciens, appartenant aux édifices visibles à cet emplacement sur le cadastre napoléonien.

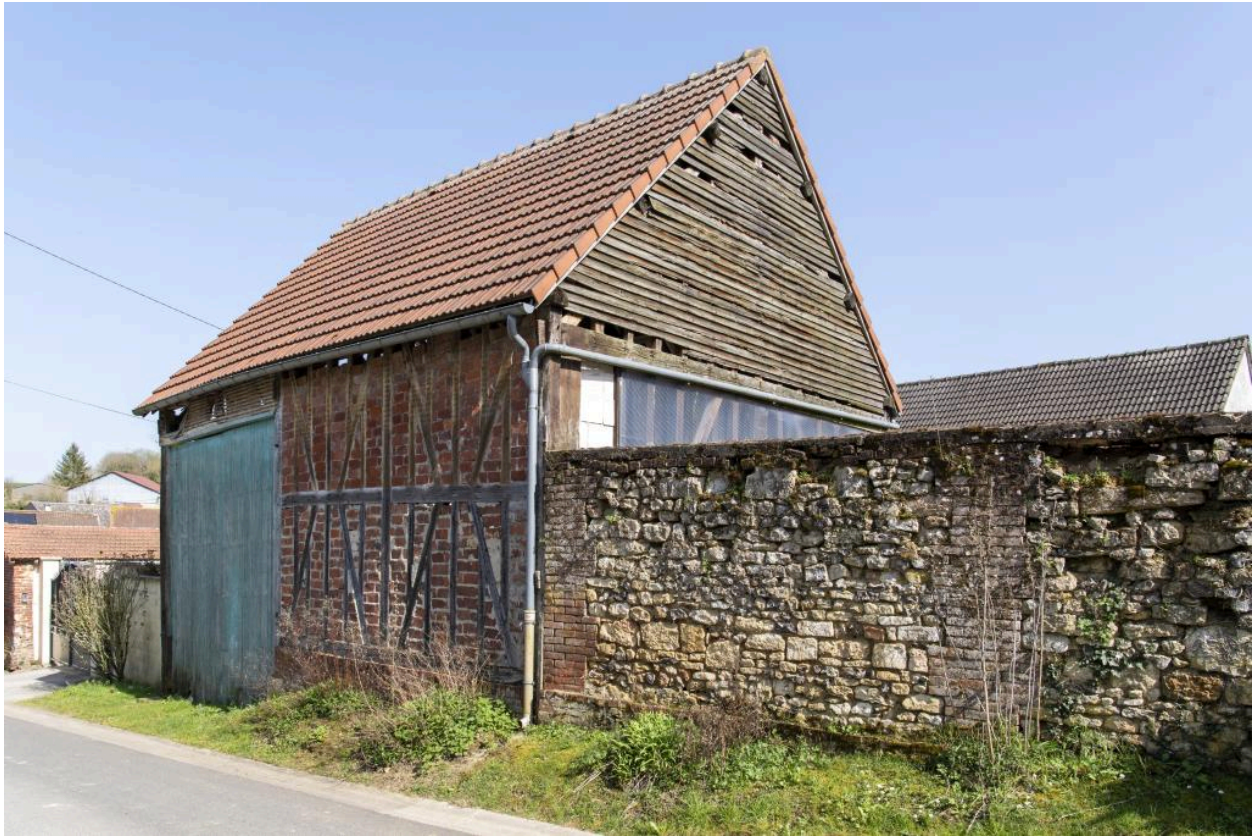
Ancienne grange alignée sur la rue, n°7 rue des Fresnes, vue depuis le nord-ouest.
Phot. Marc Kérignard
IVR32_20216000138NUCA

Ancienne grange alignée sur la rue, n°7 rue des Fresnes, vue depuis le nord-ouest.

D'autres exemples de ces granges sur rue sont visibles rue des Fresnes aux n°7, 13 (ill., reconstruite en brique en 1868) et 15 (ill.). Au n°12 rue du Chauffour (ill.), l'importance de l'édifice laisse supposer l'existence d'une plus grosse exploitation.

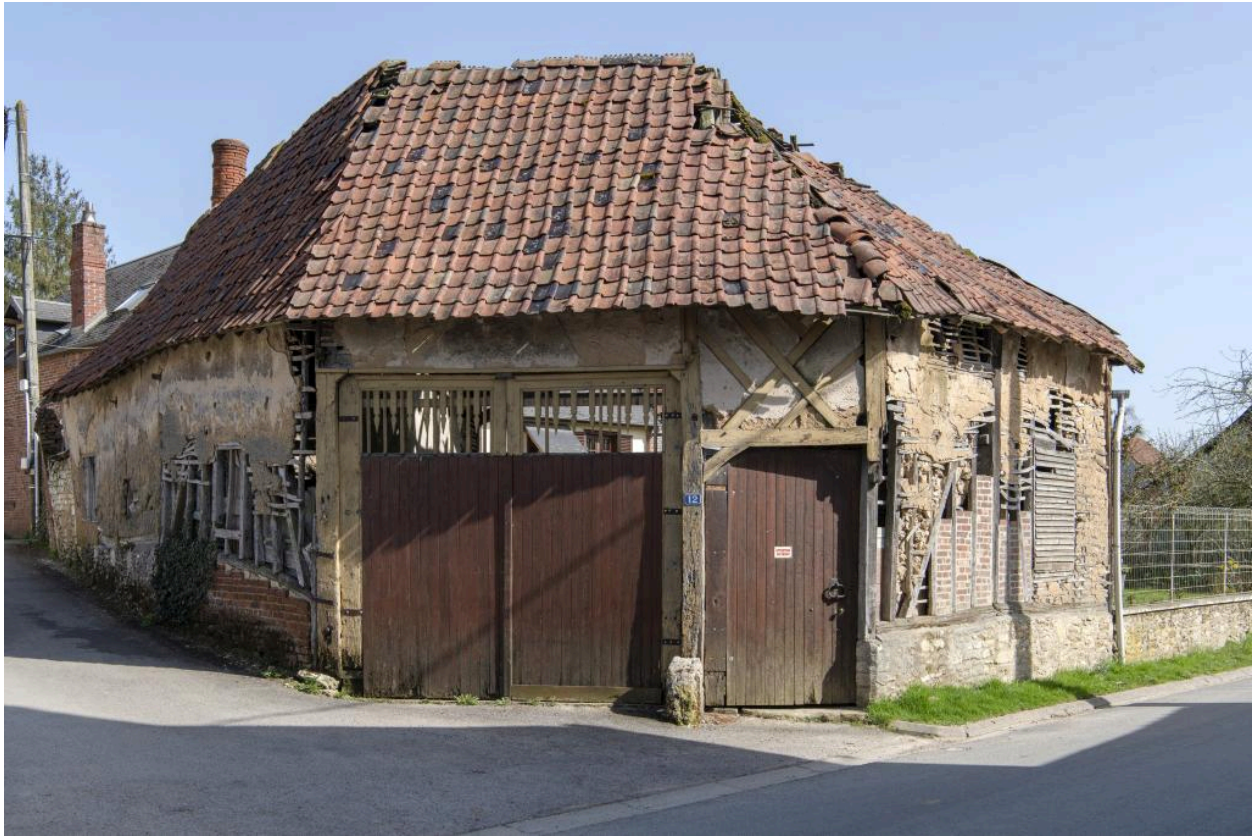
Anciennes entrée charretière
et porte piétonne, n°12 rue du
Chauffour, vue depuis le nord-ouest.
Phot. Marc Kérignard
IVR32_20216000153NUCA

Anciennes entrée charretière et porte piétonne, n°12 rue du Chauffour, vue depuis le nord-ouest.

Si le pan de bois torchis est largement répandu dans les maçonneries, la brique est tout aussi présente. On la trouve tout d'abord dans la majorité des soubassements des granges sur rue, le plus souvent combinée au calcaire (par exemple aux n°8 et 12 rue du Chauffour (ill.)). De plus, de nombreux édifices sont reconstruits avec ce matériau à partir de la 2^e moitié du 19^e siècle (grange n°13 (ill.) et maison n°29 rue des Fresnes (ill.), logis n°3 rue Saint-Pierre reconstruit en 1854, ancienne grange construite en 1869 par le maçon Sélame et réaménagée en maison au n°19 rue du Chauffour (ill.)). La brique est également privilégiée dans les constructions du village à partir du 20^e siècle comme le montre le bâtiment agricole portant la date de 1926 au 8 rue du Chauffour (ill.), ou encore l'habitation datée de 1955 au 28 rue des Fresnes (ill.).

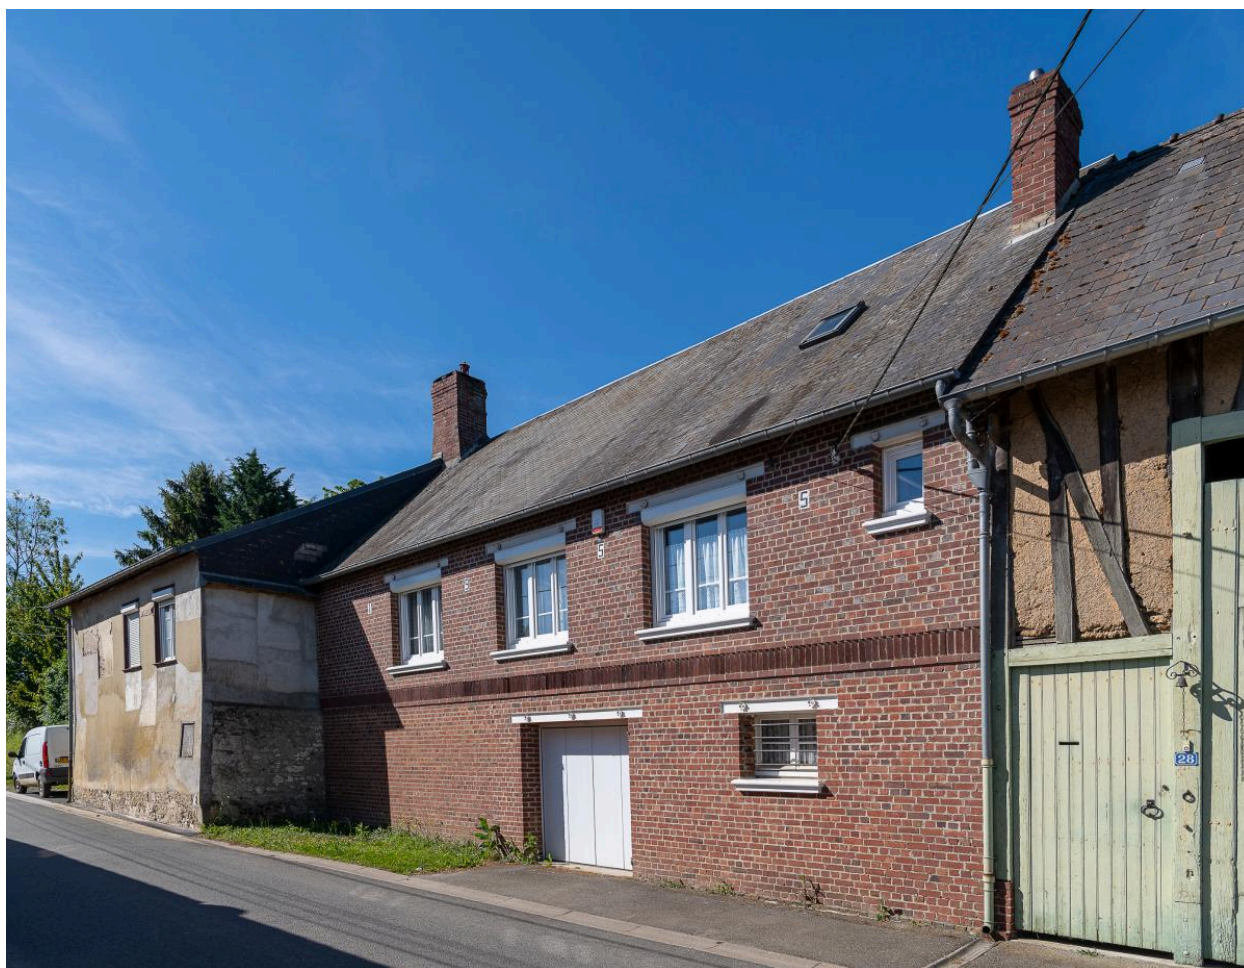
Maison datée de 1955 (date
portée sur la façade), n°28 rue
des Fresnes, vue depuis l'est.
Phot. Marc Kérignard
IVR32_20226000453NUCA

Maison datée de 1955 (date portée sur la façade), n°28 rue des Fresnes, vue depuis l'est.
