Hauts-de-France, Somme
Villers-Bretonneux
56 rue d'Herville

Hospice de Villers-Bretonneux (ancienne demeure Firmin Dieu), dit Maison de retraite Firmin-Dieu

Numéro de dossier : IA80010688
Date de l'enquête initiale : 2016
Date(s) de rédaction : 2016
Cadre de l'étude : inventaire préliminaire Val de Somme
Degré d'étude : étudié

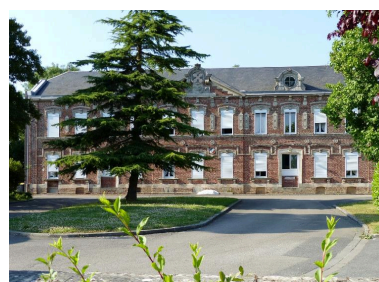
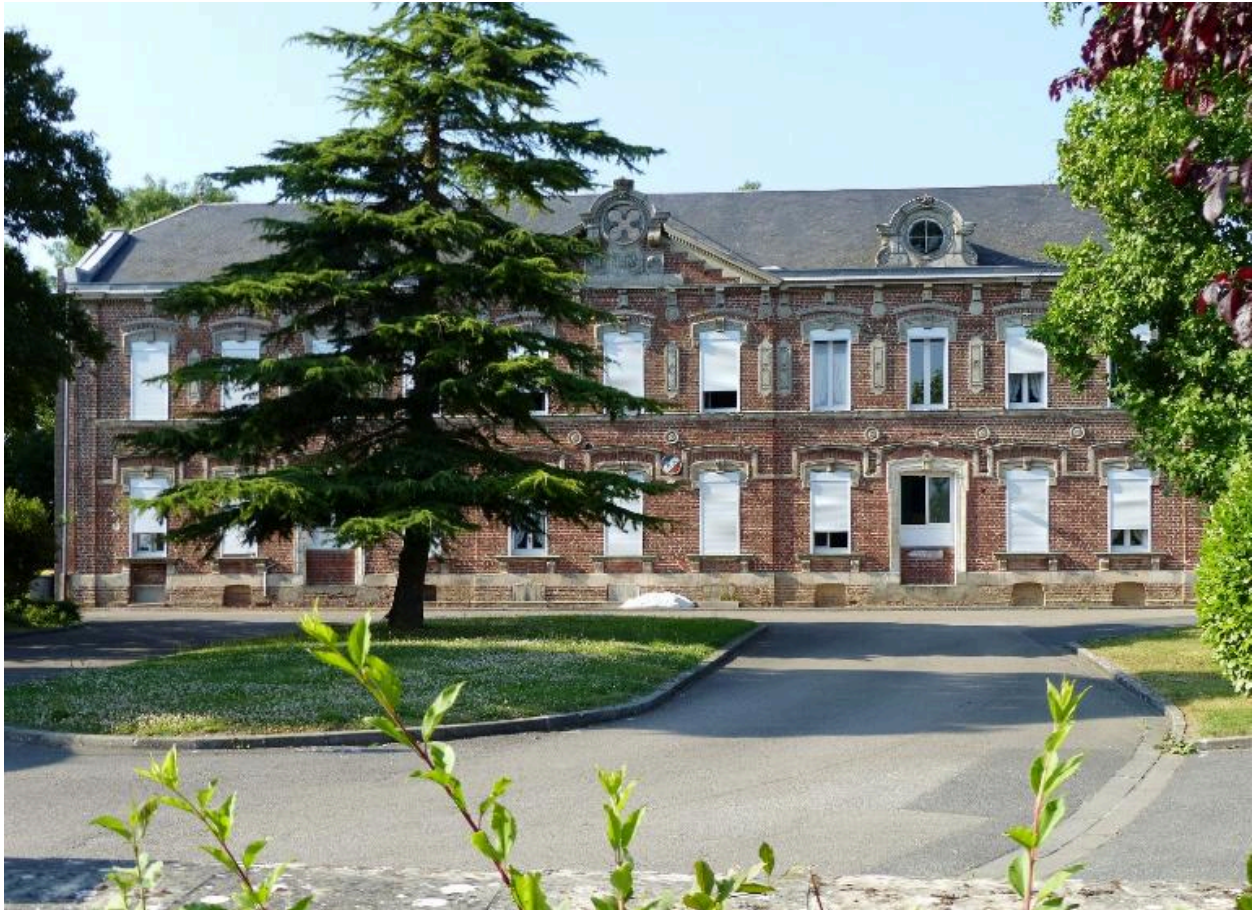
Vue de la façade sud.
Phot. Isabelle Barbedor
IVR32_20168005789NUCA

Vue de la façade sud.

Le bâtiment principal (ancien logis) est implanté en retrait d'une cour plantée. Construit en brique et couvert d'ardoises, il compte un étage carré sur un rez-de-chaussée surélevé. Il présente une élévation à 11 travées, dont les trois centrales (en légère saillie) sont surmontées d'un front triangulaire avec décor sculpté. Ce bâtiment est relié au nord à un petit bâtiment de plan massé. Une petite tour en briques est présente dans la cour-jardin.

Remaniements visibles : les deux portes de la façade antérieure ont été partiellement murées et transformées en fenêtres ; les soupiraux de la cave ont été murés.

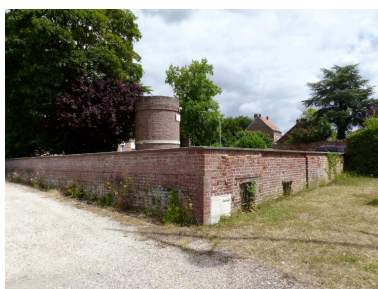
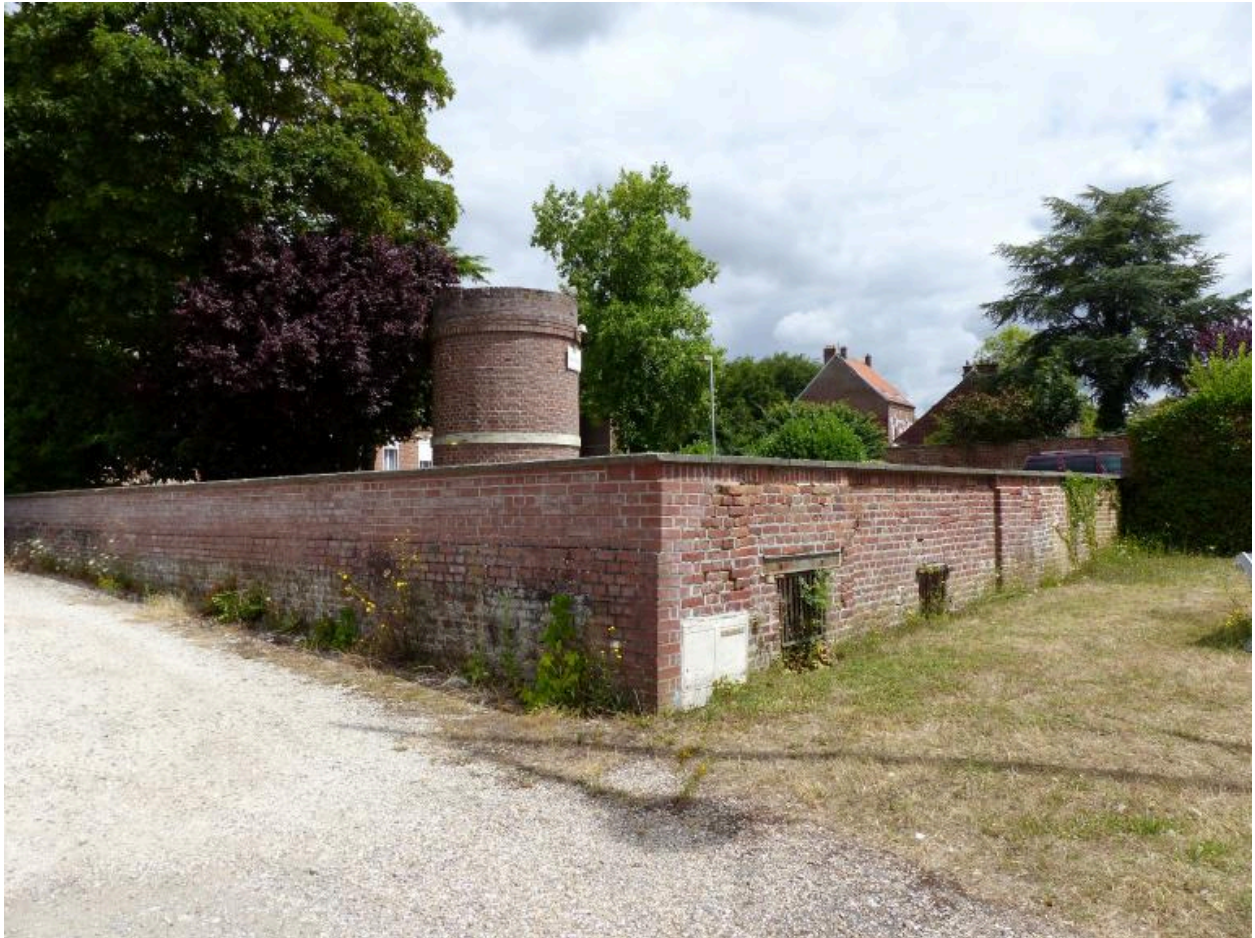
Base de l'ancien pavillon.
Phot. Isabelle Barbedor
IVR32_20208005238NUCA

Base de l'ancien pavillon.

Rue d'Herville, la base d'un des deux anciens pavillons est encore visible.

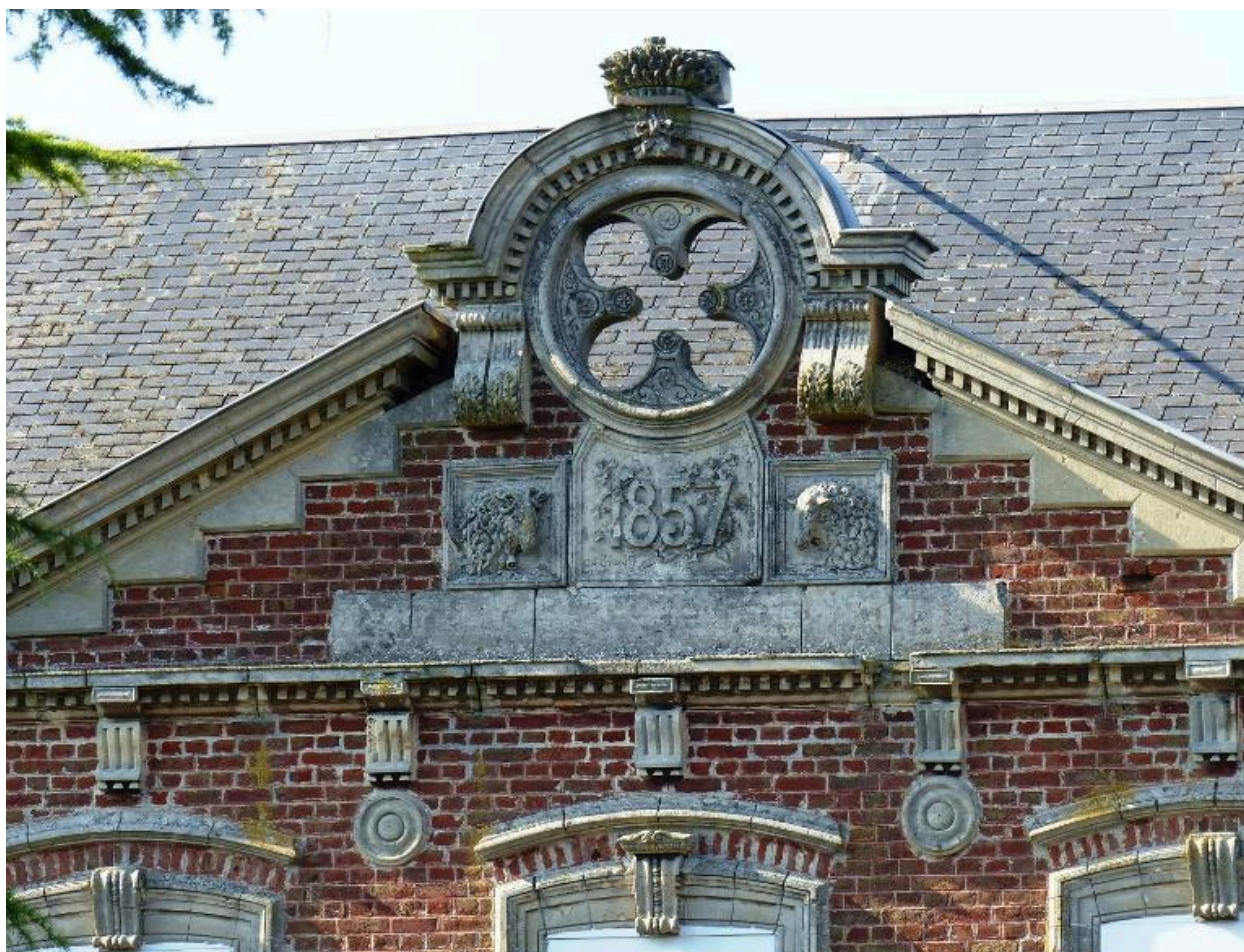
Vue de détail sur la date portée et le décor sculpté du fronton, avec l'inscription G. Colmaire.
Phot. Isabelle Barbedor
IVR32_20168005788NUCA

Vue de détail sur la date portée et le décor sculpté du fronton, avec l'inscription G. Colmaire.

Date portée : 1857.

Inscription (signature) : G. Colmaire.

Le décor en relief du fronton représente deux animaux affrontés de part et d'autre de la date ; bélier et brebis ou mouton.
