Hauts-de-France, Somme
Bernes
11 rue de Roisel

Ferme à Bernes

Numéro de dossier : IA80000841

Cadre de l'étude : enquête thématique départementale Reconstruction de la Haute-Somme, patrimoine de la Reconstruction enquête externe, enquête thématique régionale La première Reconstruction

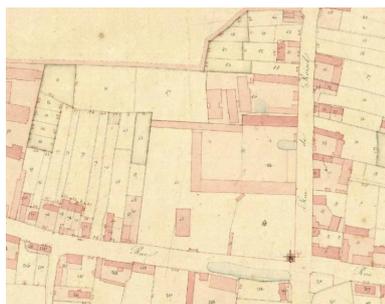
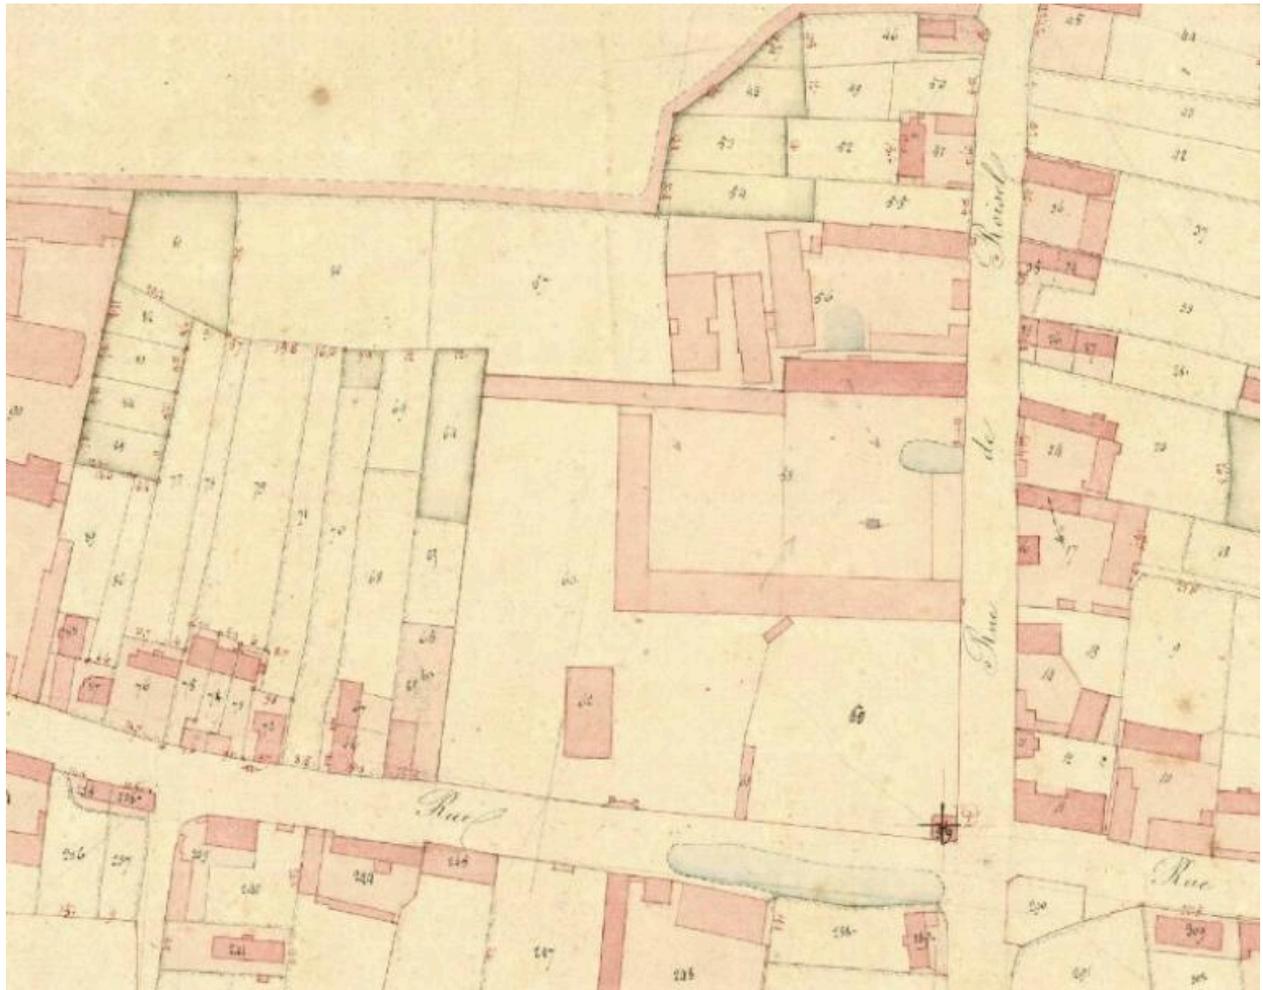
La ferme sur le plan cadastral de 1836 (AD Somme ; 3P 1943/5).

Le cadastre napoléonien de 1836 donne une représentation de la vaste ferme, située à l'angle de la rue de Roisel et de la Grande-rue (rue d'Hervilly). On y distingue un logis, établi au nord, perpendiculairement à la rue, et un petit bâtiment de plan carré, à l'angle sud-est, également connus par des cartes postales du début du 20^e siècle.

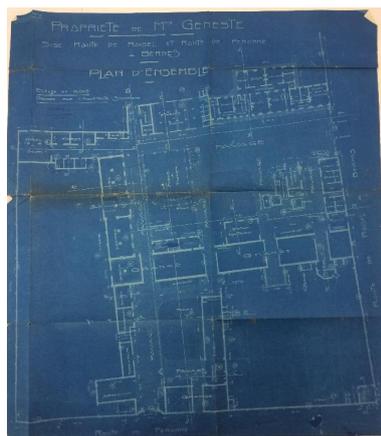
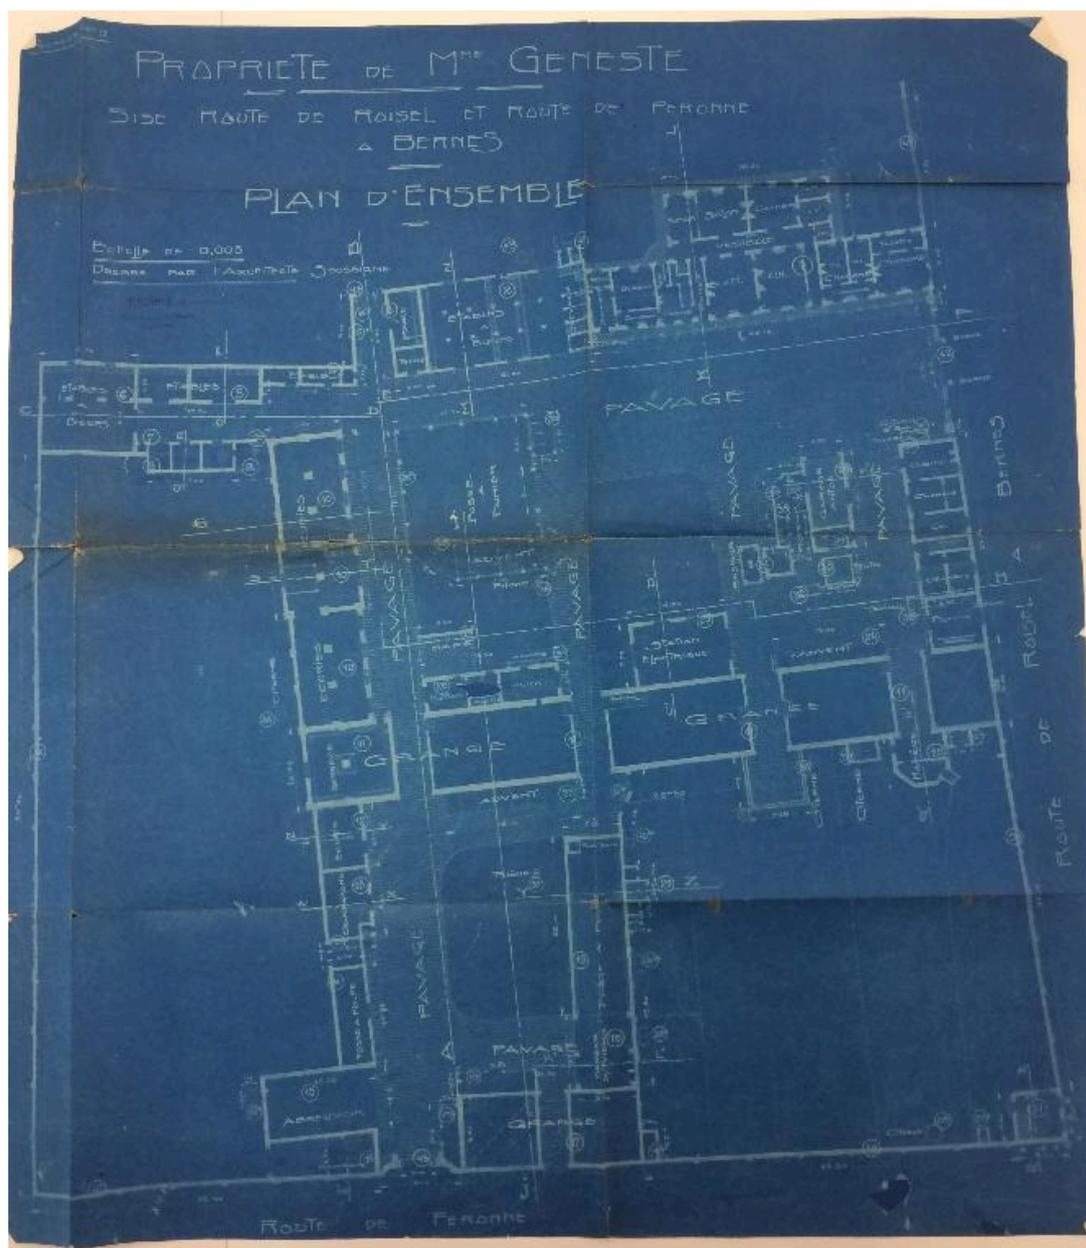
Plan d'ensemble de la
ferme, état restitué, 1920
(AD Somme ; 10 R 181).

Plan d'ensemble de la ferme, état restitué, 1920 (AD Somme ; 10 R 181).

La propriété, détruite durant la première guerre mondiale, fait l'objet d'un état des dommages (Lebègue et Bernard en 1920) illustré par un plan qui donne les dispositions de la ferme (légende du plan en annexe). Le plan atteste de l'agrandissement de la ferme, au nord permettant l'extension du logis et l'aménagement d'un parc.

- 1. Maison d'habitation et annexe
- 2. Étable à bœufs
- 2 bis. W.C. maître et W.C. domestiques
- 3. Étable et poulailler
- 4. Charbon, chaudière, essence
- 5 et 6. Étable à bœufs
- 7. W.C. et citerne
- 8. Bûcher et porcherie
- 9. Cour grillée
- 9 bis. Porte et murs de clôture
- 10. Écuries et pigeonnier
- 11. Grange
- 12. Écurie
- 13. Champignonnière
- 13 bis. Bûcher
- 14. Fosse à pulpes
- 15. Abreuvoir
- 15 bis. Bac en tôle
- 16. Hangar
- 17. Grange
- 17 bis. Remise à ardoises
- 17 ter. Bûcher

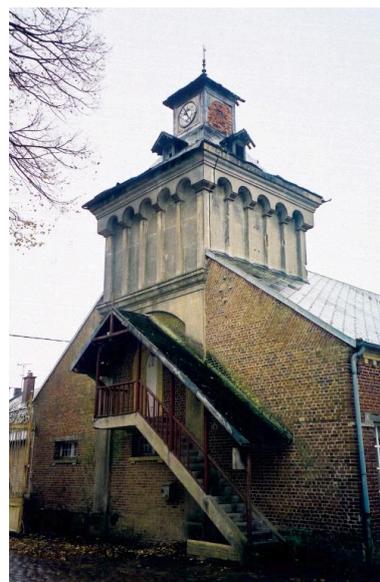
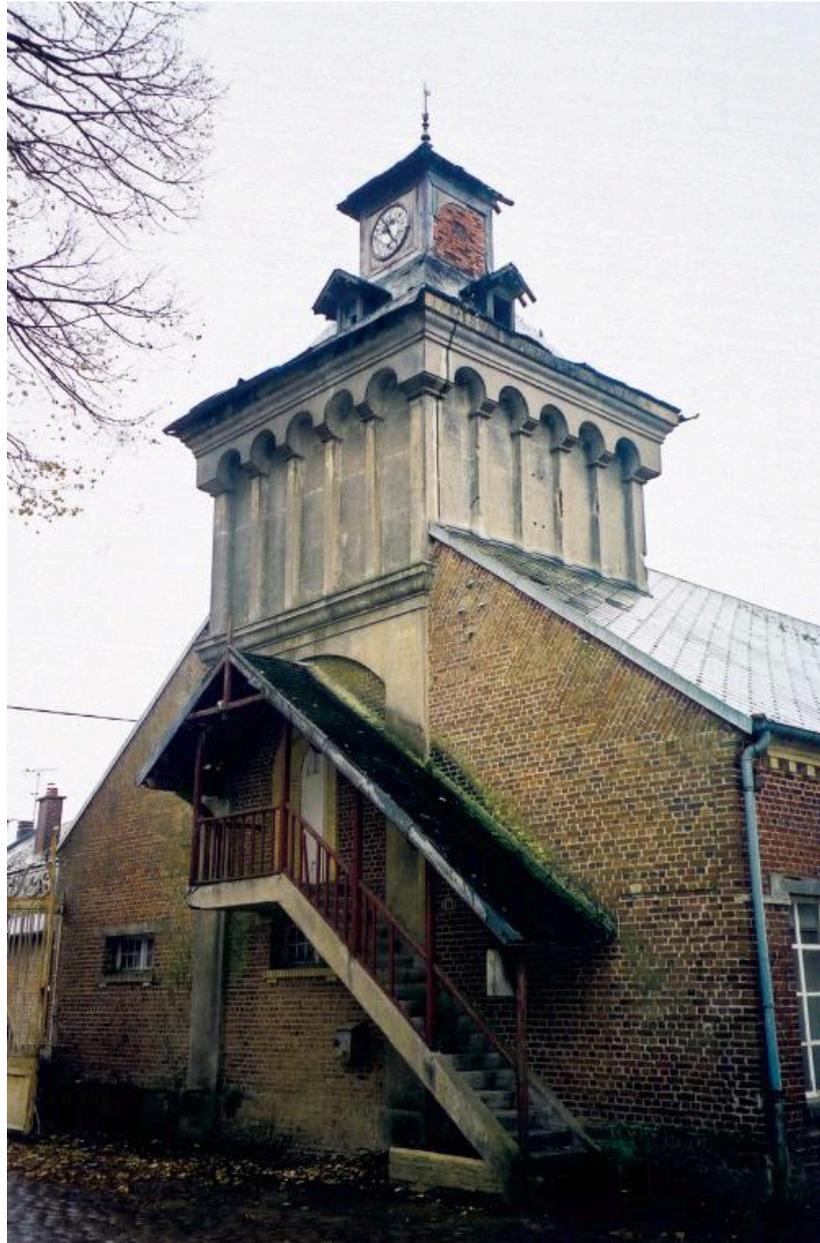
La citerne.

La ferme occupe une vaste parcelle d'angle et dispose de deux accès, depuis le rue de Roisel (à l'est) et depuis la Grande-rue (au sud). Elle comprend des bâtiments de plan allongé disposés à l'ouest, au sud et à l'est de la cour. Un réservoir en béton armé, surmonté d'un campanile à horloge, est visible sur le pignon nord des étables, au niveau de l'entrée (rue de Roisel). Les dépendances agricoles sont construites en briques et couvertes d'ardoises.
