Hauts-de-France, Aisne
Saint-Quentin
Ancienne collégiale royale, actuellement basilique Saint-Quentin

Ensemble de deux peintures monumentales (décor intérieur) : scènes du martyr de saint Quentin (?), les chanoines Oudard de Hiencourt (?) et Grégoire de Ferrière en prière

Numéro de dossier : IM02004723
Date de l'enquête initiale : 2010
Date(s) de rédaction : 2010
Cadre de l'étude : enquête thématique régionale la basilique de Saint-Quentin
Degré d'étude : étudié
Référence du dossier Monument Historique : PA00115910

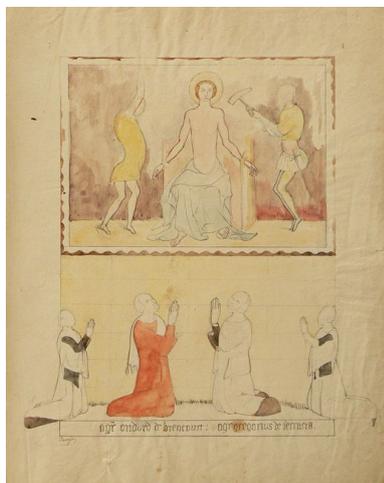
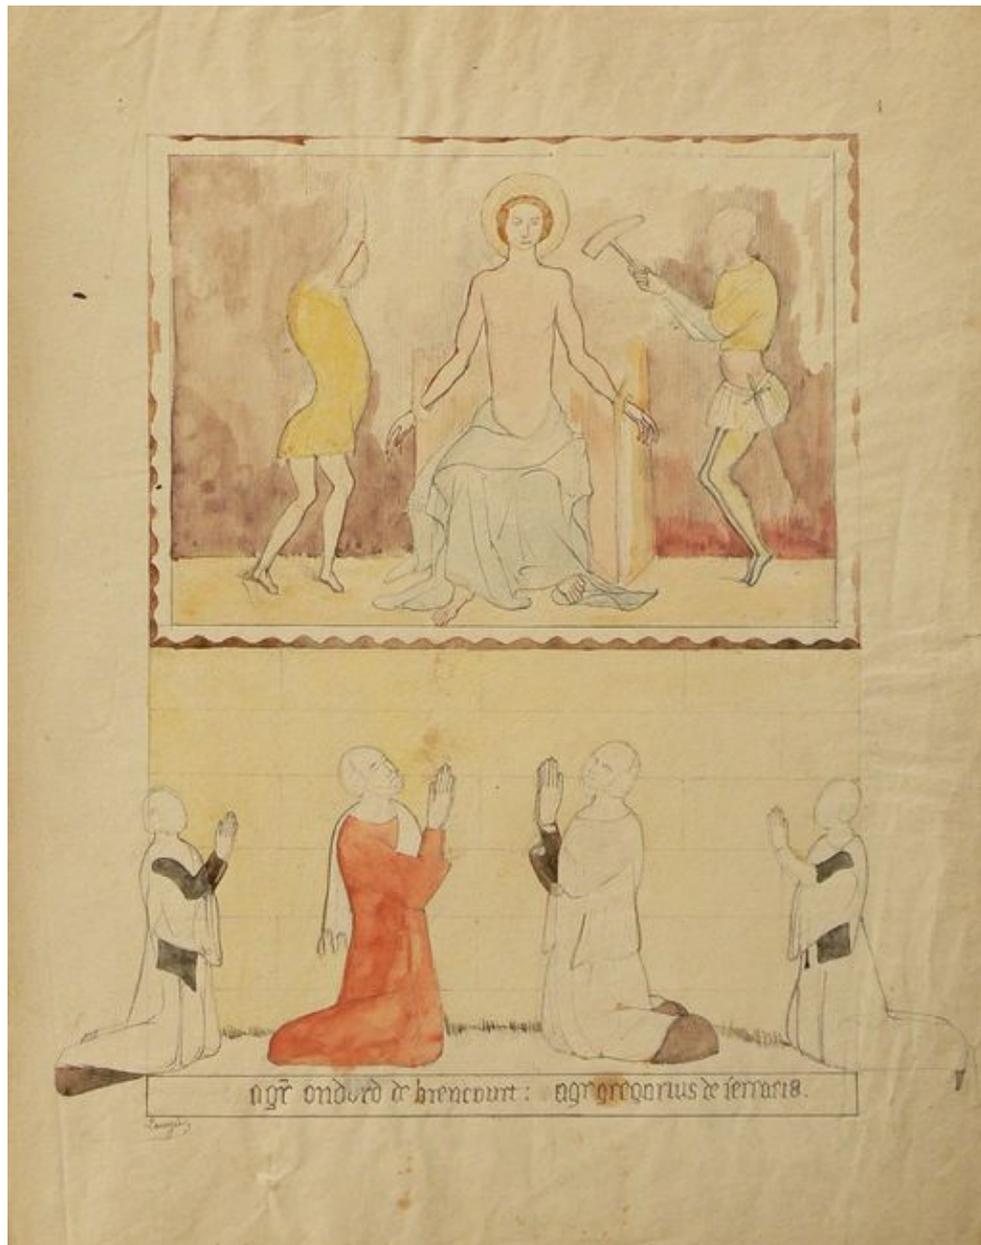
Dessin du décor peint du mur ouest, par Laugée, 2e quart du 19e siècle (AD Aisne ; J 2835).
Phot. Riboulleau Christiane
IVR22_20110201006NUCA

Dessin du décor peint du mur ouest, par Laugée, 2e quart du 19e siècle (AD Aisne ; J 2835).

Un dessin signé de Laugée, datable vers le milieu du 19^e siècle, permet de mieux connaître les peintures du mur occidental. Le tableau supérieur de cette paroi représente le plus célèbre passage du martyr de saint Quentin. Au centre, le saint dévêtu est assis de face, les mains immobilisées. Il était encadré par deux soldats de profil, armés d'une masse, qui enfonçaient les broches dans ses épaules. En dessous, sont peints quatre religieux agenouillés de profil et les mains jointes, qui semblent prier devant la scène de martyr. Au centre, les deux chanoines, reconnaissables à leur aumusse, se font face. La scène est soulignée d'un bandeau qui rapporte leur nom. Ils sont accompagnés chacun d'un chapelain ou d'un acolyte en prière, de taille plus petite et vêtu d'une aube blanche. La scène peinte sur le mur oriental est trop dégradée pour qu'on puisse en reconnaître l'iconographie. A notre gauche, un homme (?) semble assis sur un siège à dossier et accoudoirs. Un personnage dont on distingue les orteils occupait la partie droite. Peut-être s'agissait-il d'une confrontation entre saint Quentin et Rictiovarus ? Mais rien ne permet de l'affirmer car il n'existe à notre connaissance, ni description, ni dessin de cette scène. Quoi qu'il en soit, le traitement des encadrements peints (ondulations rouges et blanches) fait de cette scène le pendant de la scène de martyr du mur occidental.

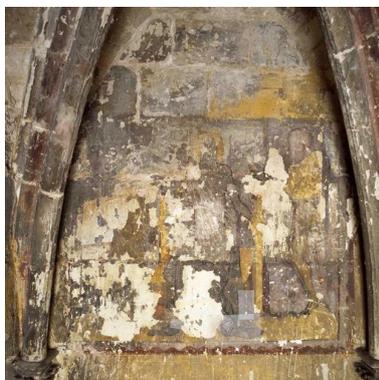
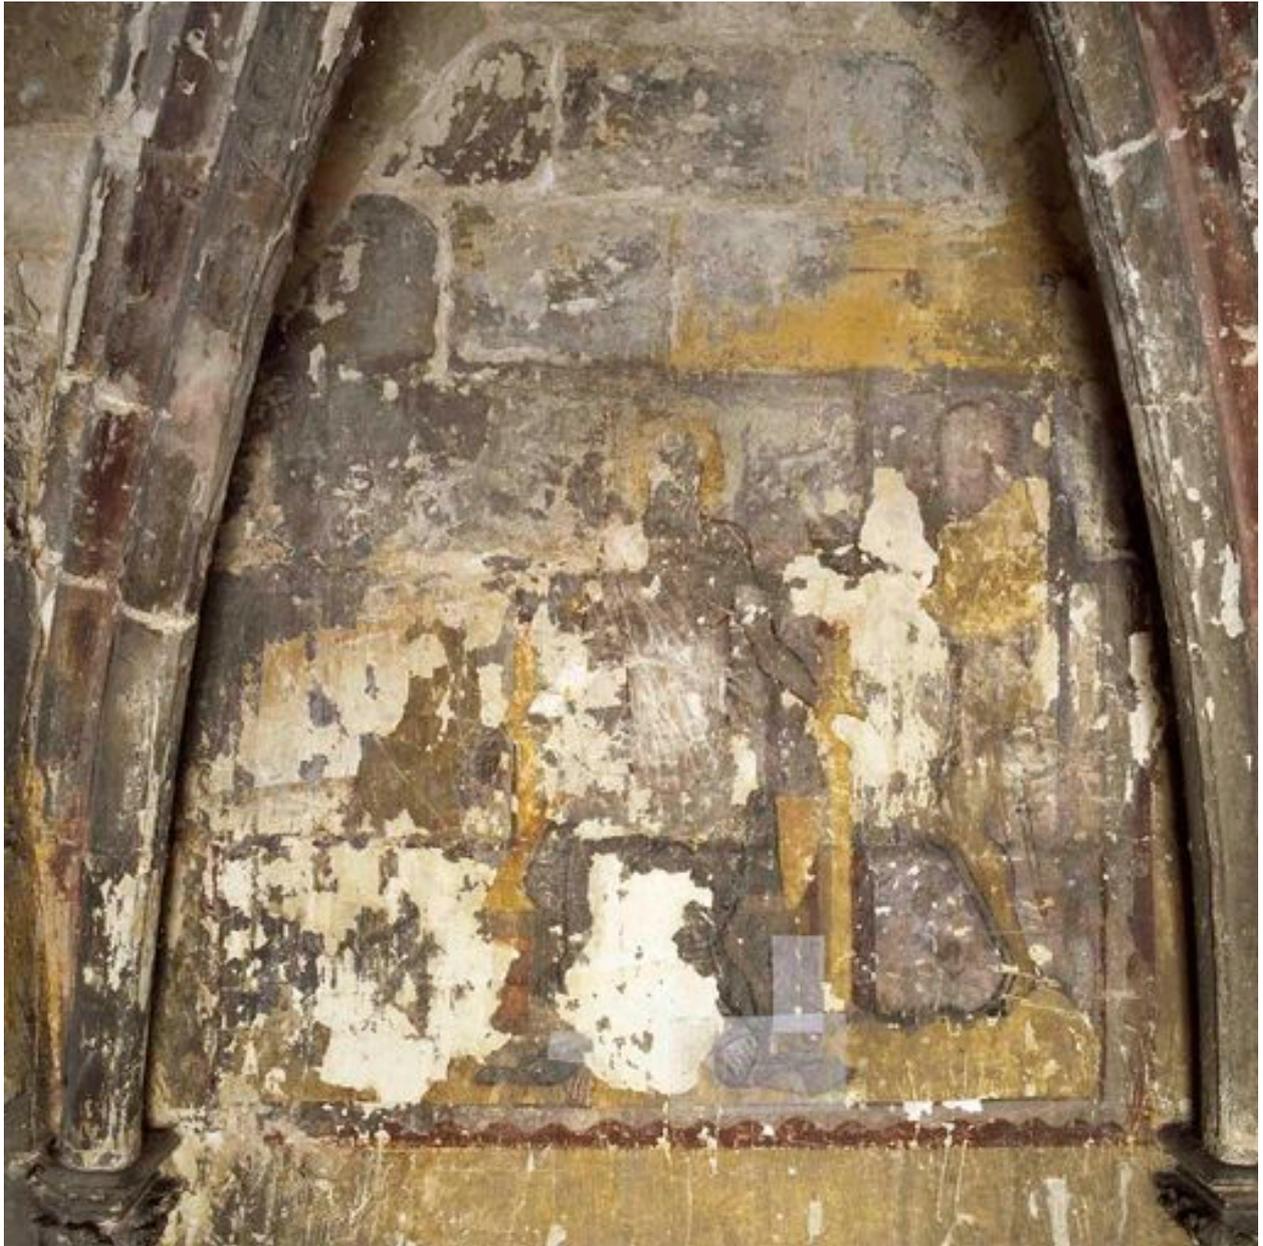
Vue d'une scène du martyr de saint Quentin.
Phot. Thierry Lefébure
IVR22_20090200434XA

Vue d'une scène du martyre de saint Quentin.

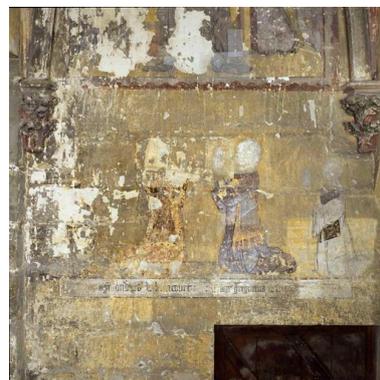
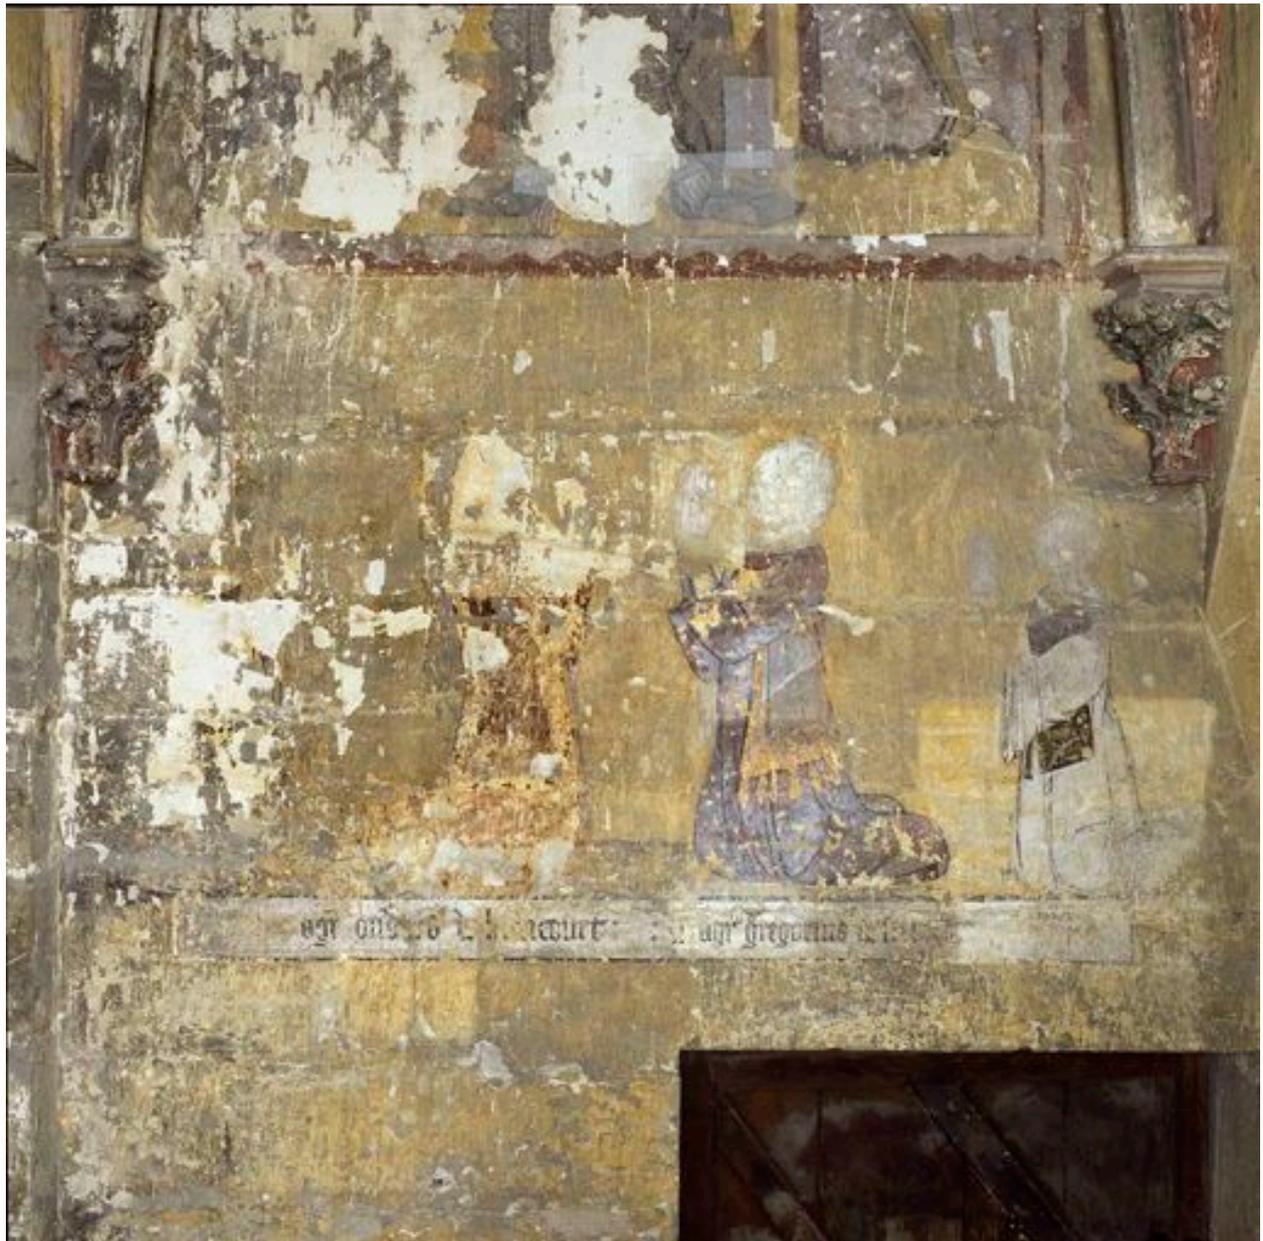
Vue d'Oudard de Hiencourt (?) et Grégoire de Ferrière en prière.
Phot. Thierry Lefébure
IVR22_20090200433XA

Vue d'Oudard de Hiencourt (?) et Grégoire de Ferrière en prière.

L'inscription peinte en noir sur blanc, sous les personnages agenouillés, est la suivante : [M]agr Oud[ar]d de [...]court : : Magr Gregorius de Fer[ri]aria]. Si le second personnage est Maître Grégoire de Ferrière, l'identité du premier n'est pas certaine. De La Fons le mentionne au 17^e siècle comme Oudard de Liencourt, Collette, au 18^e siècle, y voit Oudard de Hiencourt, et le dessin de Laugée le nomme Oudard de Brencourt.

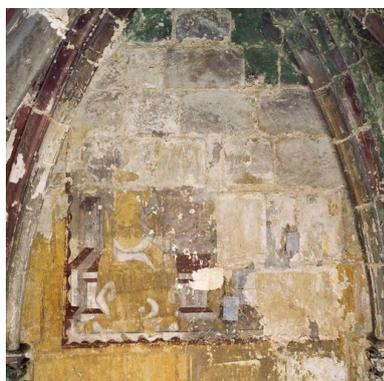
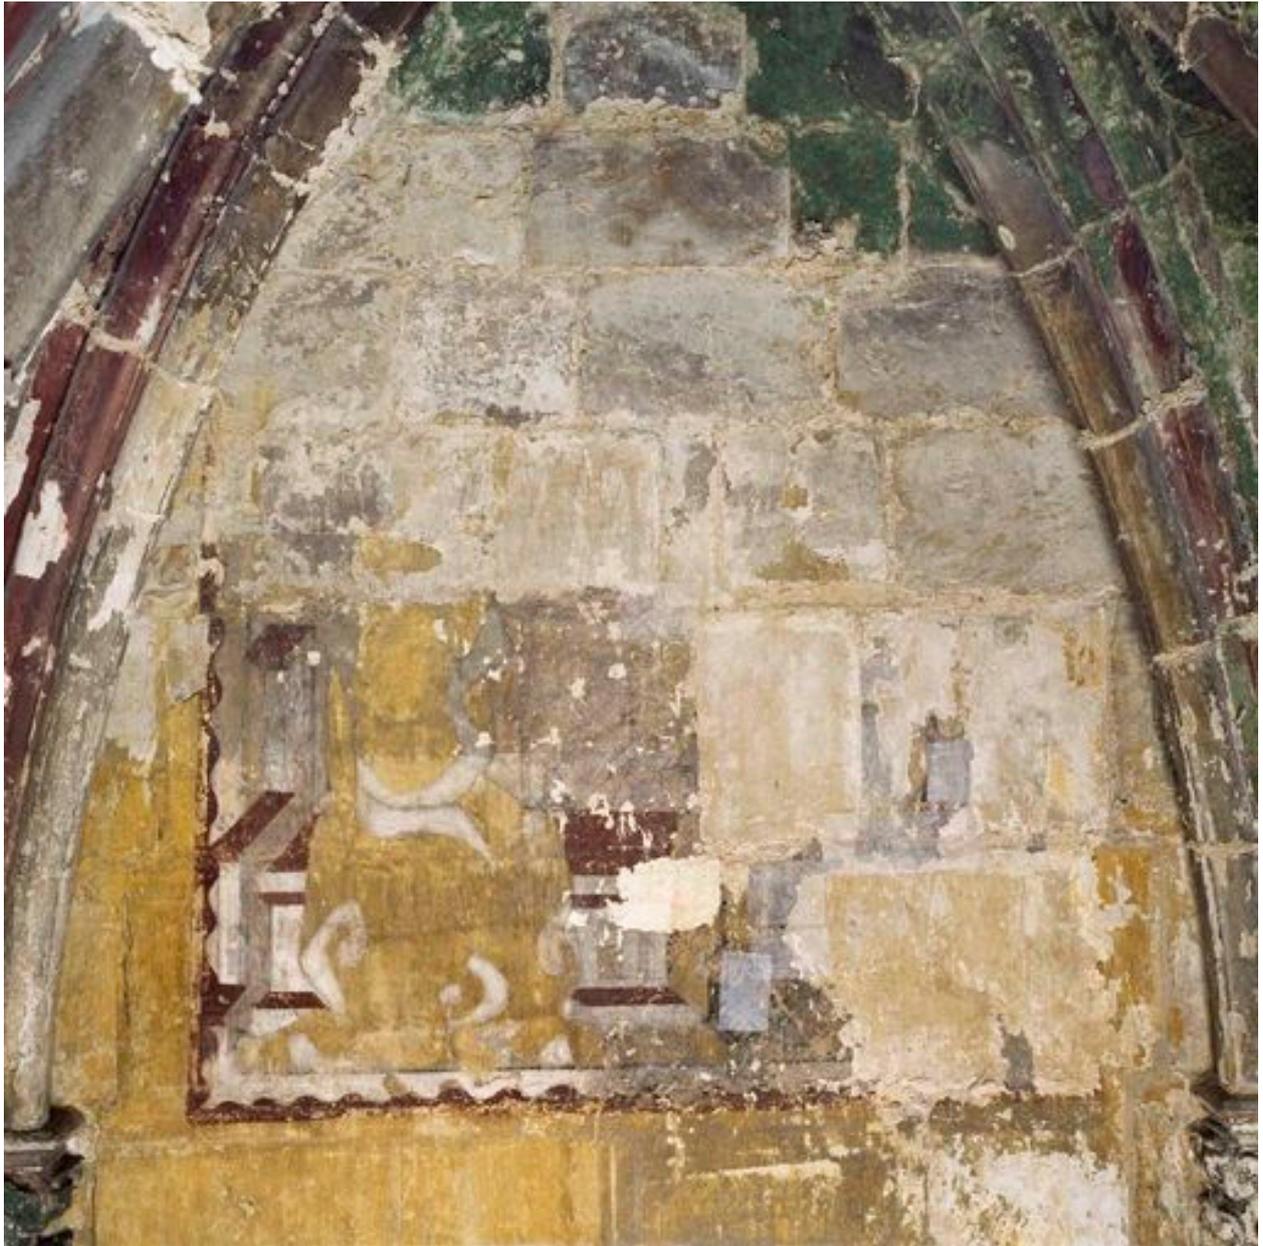
Les peintures se sont beaucoup dégradées en deux siècles et sont en très mauvais état. Il ne subsiste plus que des fragments méconnaissables de la peinture du mur est. En outre, le chartrier est recouvert d'une terrasse qui n'est pas étanche. La pluie pénètre donc dans la pièce, à côté de ce mur, ce qui dégrade la voûte et la peinture. Le décor du mur ouest est très abîmé et semble avoir subi des mutilations, par grattage. L'un des quatre personnages agenouillés a disparu et le visage et les mains des trois autres religieux sont manquants. Dans le tableau supérieur, une partie des jambes de saint Quentin ainsi qu'un des bourreaux ont disparu. La couche picturale tombe par écailles, et des papiers ont été collés pour consolider la surface la plus fragile.

Vue de la peinture du mur est.
Phot. Thierry Lefébure
IVR22_20090200432XA

Vue de la peinture du mur est.
