Hauts-de-France, Oise  
Noyon  
Ancienne cathédrale Notre-Dame, place du Parvis

## Armoire

Numéro de dossier : IM60000311  
Date de l'enquête initiale : 1984  
Date(s) de rédaction : 2009  
Cadre de l'étude : inventaire topographique canton de Noyon, mobilier et objets religieux  
Degré d'étude : étudié  
Référence du dossier Monument Historique : PM60001222

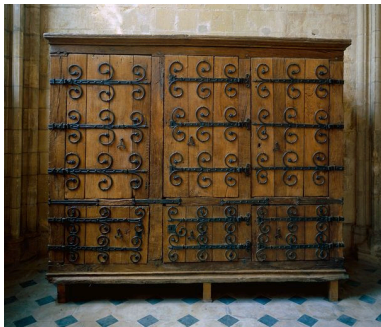
IVR22\_19876000328VA

Armature à 4 montants en façade et autant au revers, reliés par une corniche et une plinthe ; 3 traverses intermédiaires au revers et une seule en façade assemblés par tenons et mortaises chevillées ; portes et panneaux fixes en feuillure ; panneaux latéraux composés de 2 ais ; portes (petites et grandes) composées de 4 ais verticaux assemblés à plat joint et tourillons et raidis par deux clés horizontales à queue d'aronde ; pentures en fer forgé et estampé à trois embrases ; poignée de tirage à lacet.

Bois vermoulu ; surface tachée et ravinée par l'eau ; ferrures rouillées ; oeuvre restaurée en 1987.

Vue de face après restauration.

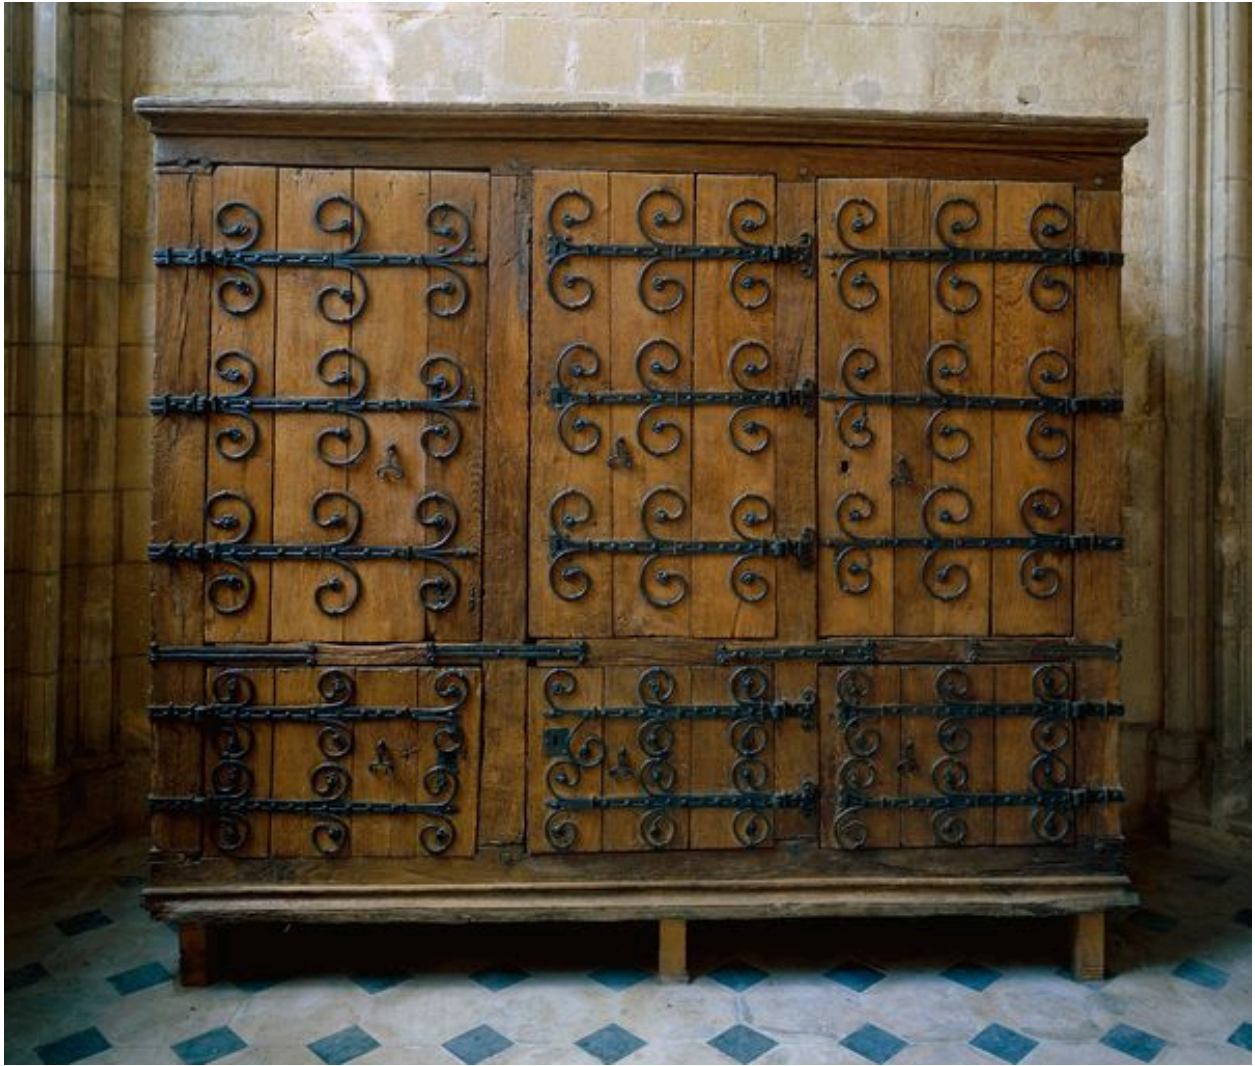
IVR22\_19876000328VA

Vue de face après restauration.
