Hauts-de-France, Somme Pendé 6 rue du Petit-Pendé

Maison et ancien atelier de serrurier

Numéro de dossier : IA80007637 Date de l'enquête initiale : 2005 Date(s) de rédaction : 2005

Cadre de l'étude : inventaire préliminaire arrière-pays maritime picard

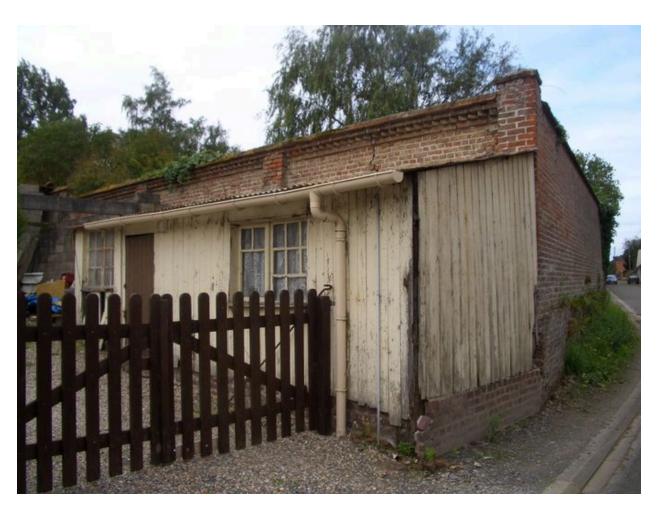
Vue de l'atelier.

Vue de l'atelier. Phot. Inès Guérin IVR22_20078005131NUCA

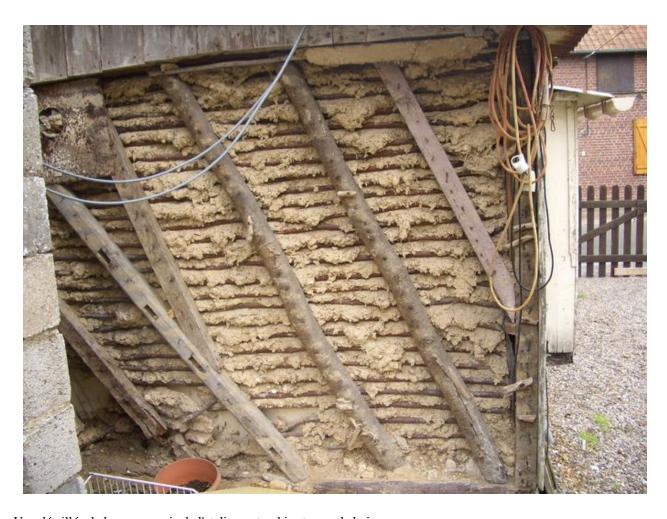
Vue détaillée de la maçonnerie de l'atelier en torchis et pans de bois.

Les deux bâtiments étudiés ici sont disposés perpendiculairement l'un à l'autre. Légèrement surélevé, le logis occupe le fond de la cour. Long de trois travées, il est pourvu d'une ossature en bois hourdée au torchis. Les tenons d'ancrage du sommier sont visibles en façade malgré la présence d'un enduit de ciment qui recouvre l'ensemble des murs. L'atelier est situé directement sur la rue, perpendiculaire à celle-ci. En torchis et pans de bois sur solin de brique, il est recouvert d'un essentage de planches. Les deux larges baies (pourvues de deux battants à six carreaux chacune) permettent de faire entrer massivement la lumière. Le toit en appentis est en tôles ondulées. Au sud de l'atelier est située la laiterie, bénéficiant des mêmes matériaux de construction. Il ne reste que le torchis intérieur.

Vue détaillée de la maçonnerie de l'atelier en torchis et pans de bois. Phot. Inès Guérin IVR22_20078005132NUCA
