Hauts-de-France, Aisne  
Besmont  
la Gauche-de-la-Cense  
3 rue Charles

## Ferme

Numéro de dossier : IA02000528  
Date de l'enquête initiale : 1997  
Date(s) de rédaction : 1998  
Cadre de l'étude : inventaire topographique canton d'Aubenton  
Degré d'étude : étudié

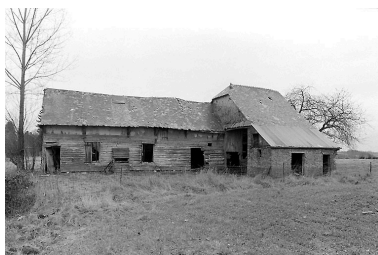
Vue générale.

Le logis et l'étable-remise, sous le même toit, sont en pan de bois et torchis avec un enduit sur un solin en pierre calcaire. Le torchis a conservé par endroits son enduit. L'élévation postérieure de ce bâtiment est partiellement en brique, couvert par un toit à longs pans en ardoise. La grange est en pan de bois avec un essentage de bois et d'ardoise sur un solin en brique. Elle est couverte d'une demi-croupe en ardoise. L'appentis en brique qui la jouxte est couvert en tôle ondulée.
