Hauts-de-France, Somme
Favières
Au-Chemin-de-la-Fontaine
247 chemin de la Fontaine

Ferme

Numéro de dossier : IA80007912
Date de l'enquête initiale : 2005
Date(s) de rédaction : 2005
Cadre de l'étude : inventaire préliminaire arrière-pays maritime picard
Degré d'étude : étudié

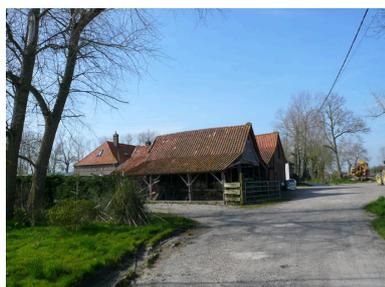
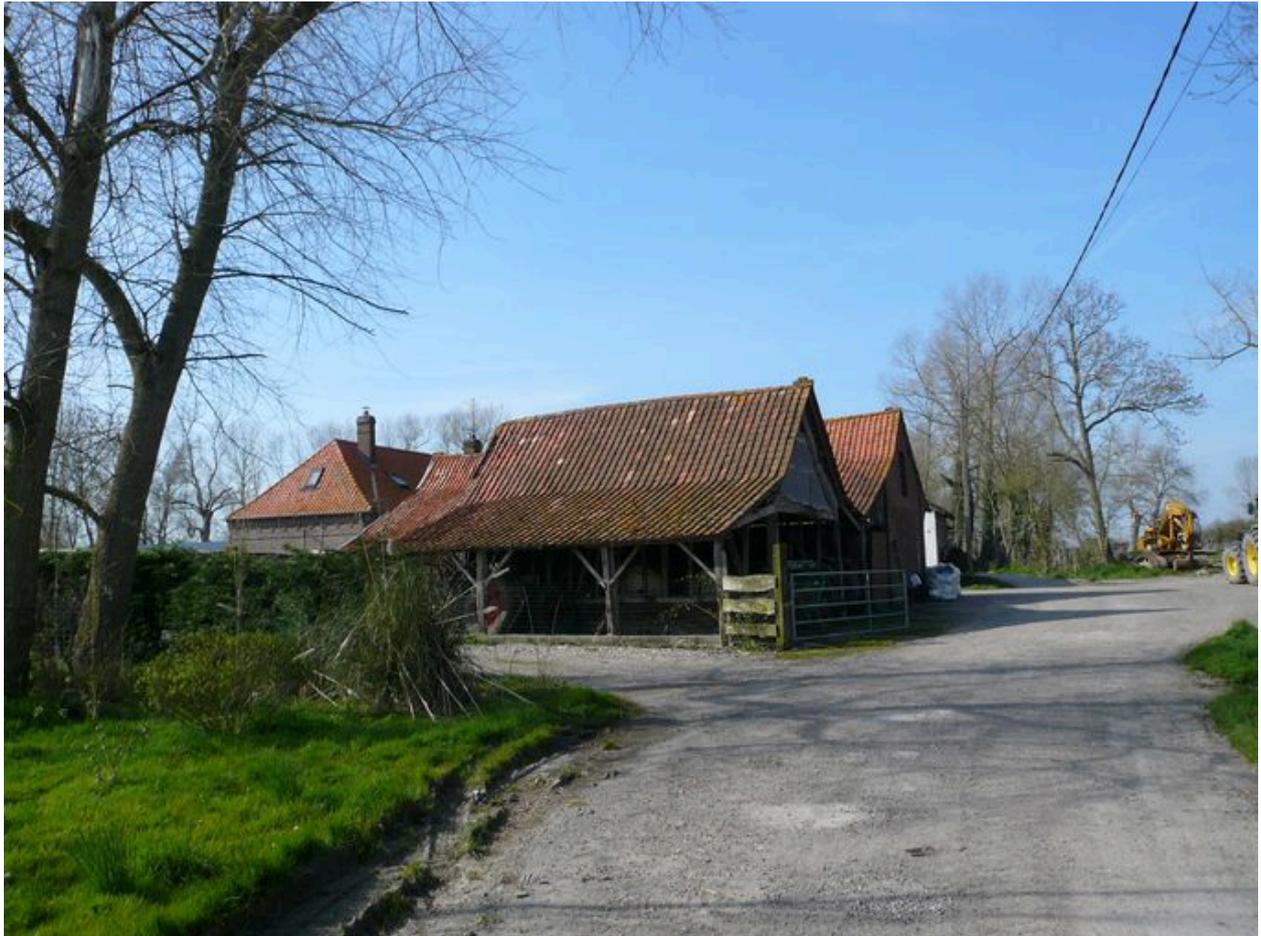
Vue générale.
Phot. Inès Guérin
IVR22_20078005719NUCA

Vue générale.

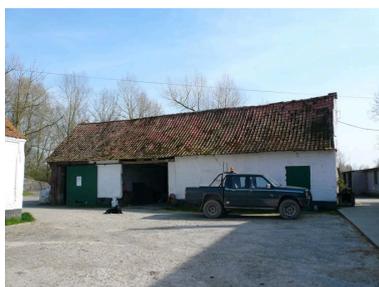
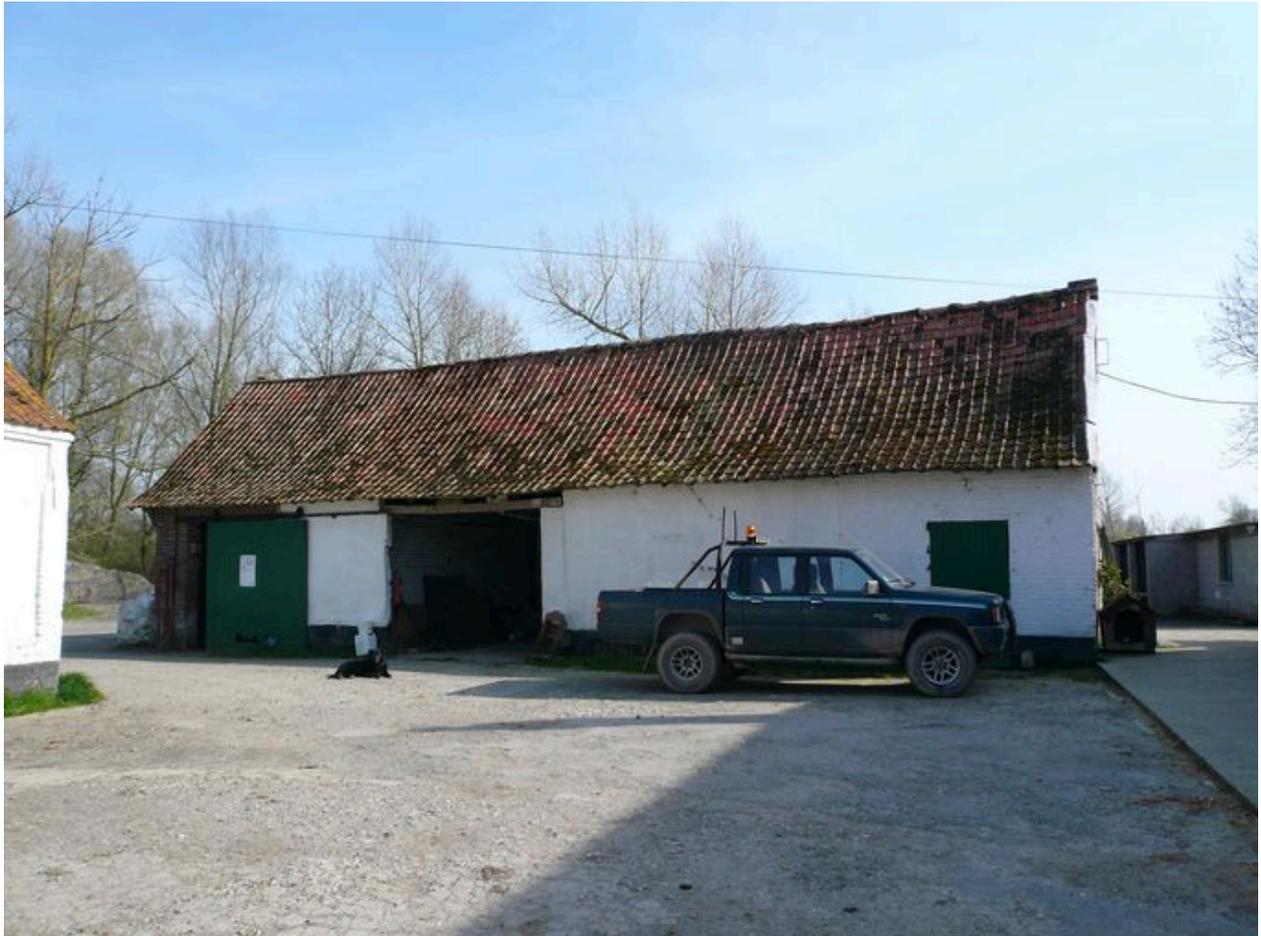
Vue de la grange depuis la cour.
Phot. Inès Guérin
IVR22_20078005720NUCA

Vue de la grange depuis la cour.

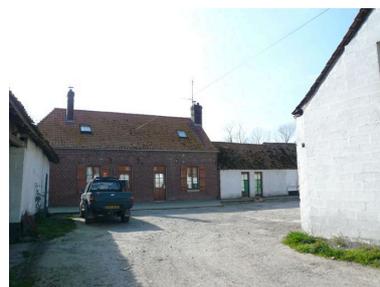
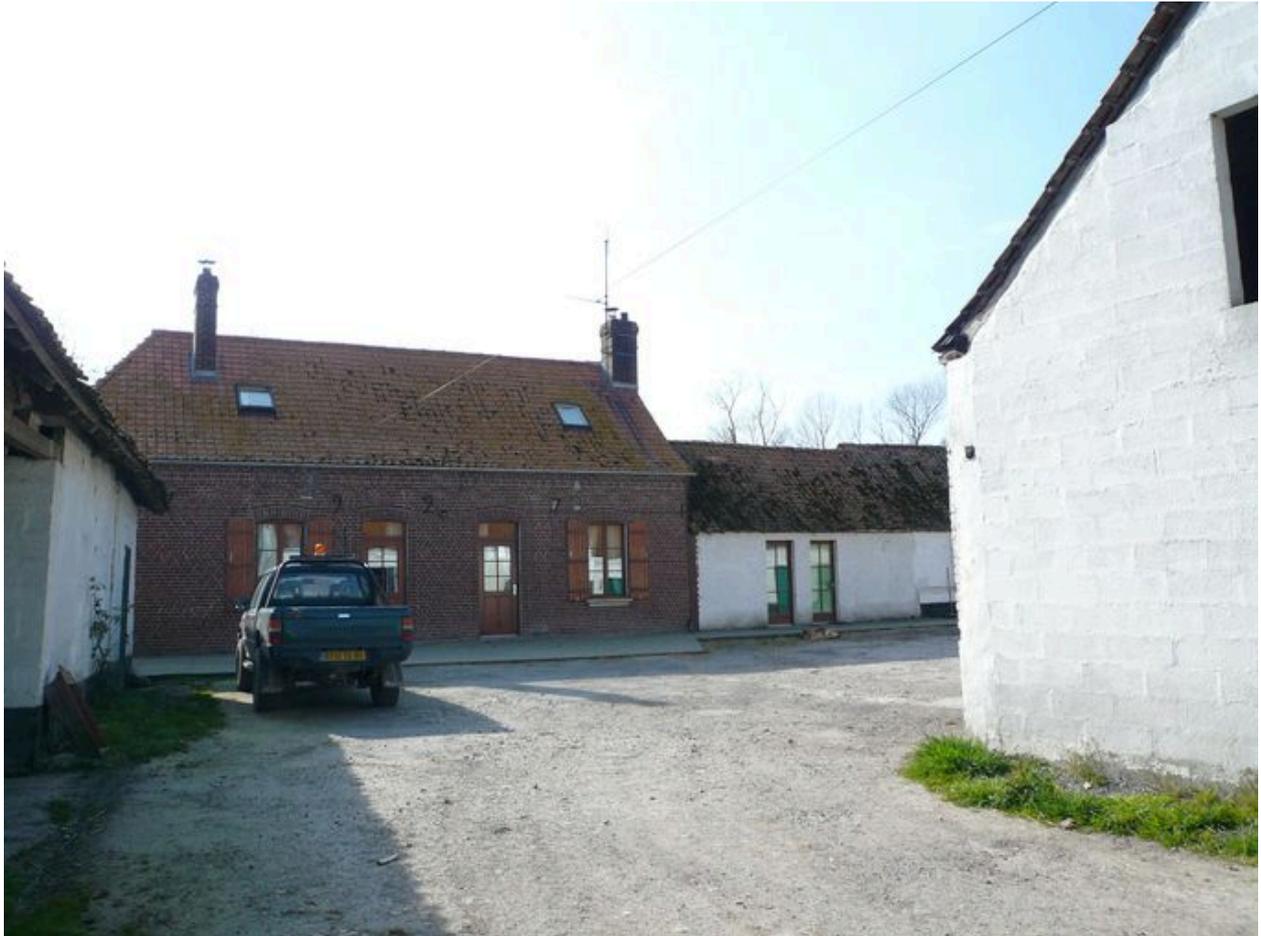
Vue du logis en fond de cour.
Phot. Inès Guérin
IVR22_20078005721NUCA

Vue du logis en fond de cour.

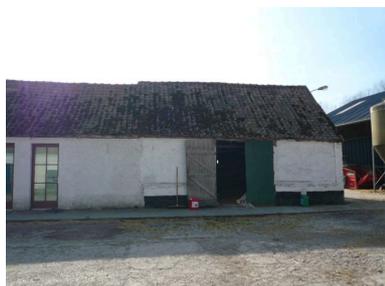
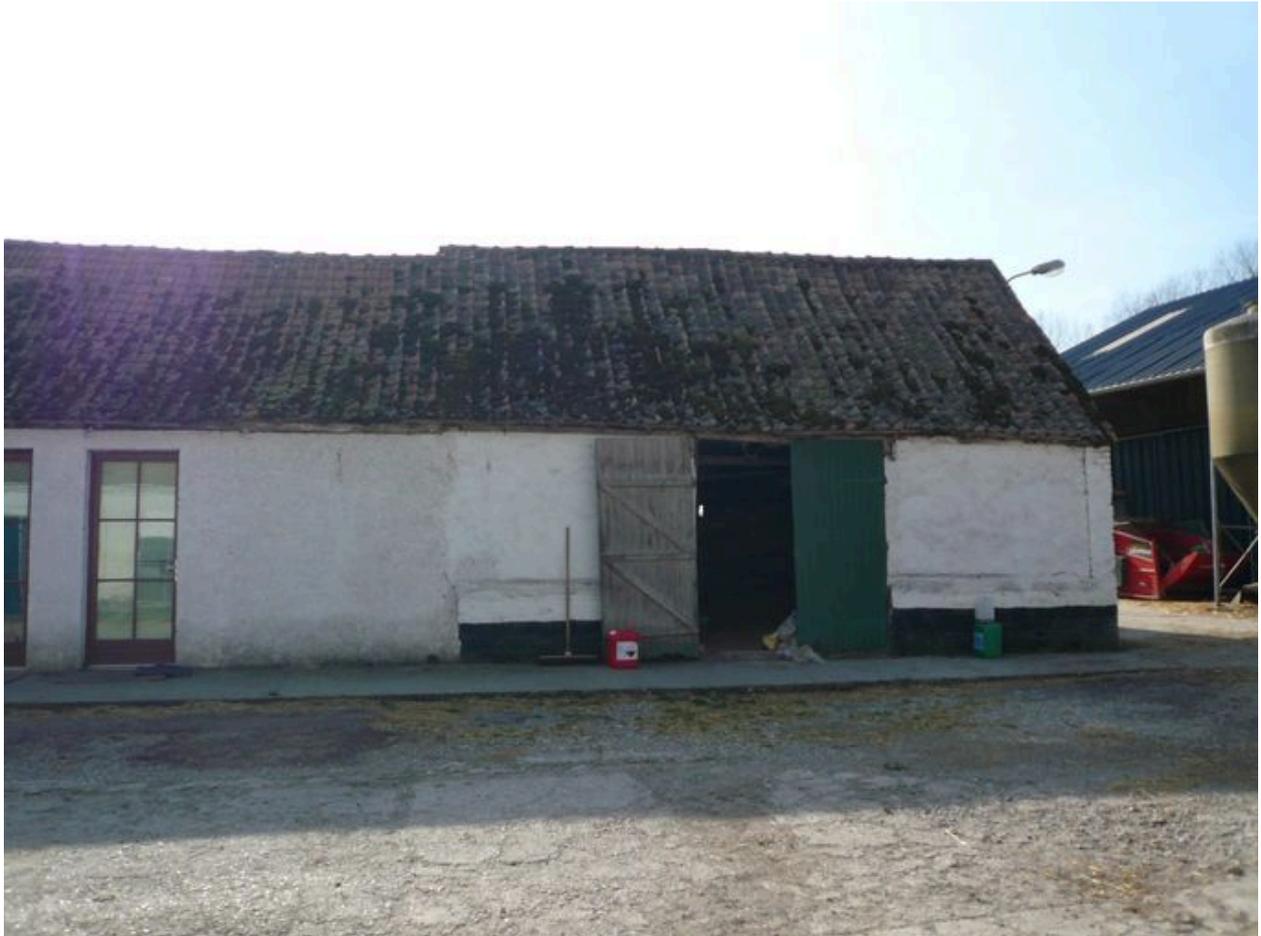
Vue des étales et de la charretterie
dans le prolongement du logis.
Phot. Inès Guérin
IVR22_20078005722NUCA

Vue des étables et de la charretterie dans le prolongement du logis.

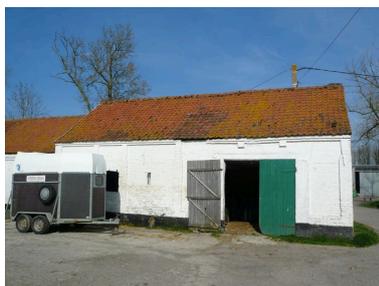
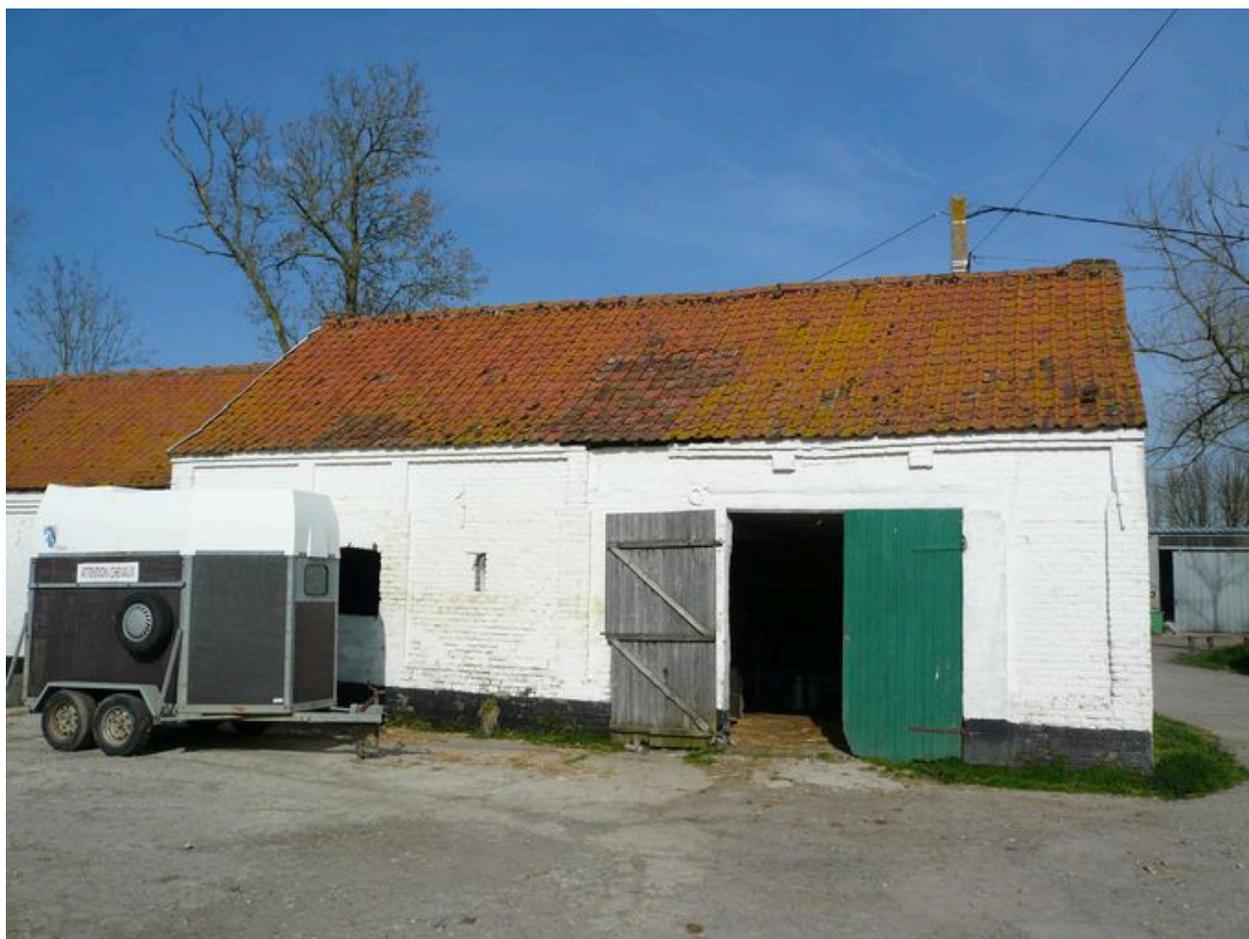
Les chiffres manquants composant les fers d'ancrage des étales prouvent-ils que le bâtiment était plus long ou s'agit-il d'un remploi ?

Vue des étales à
l'entrée de la cour à l'est.
Phot. Inès Guérin
IVR22_20078005723NUCA

Vue des étables à l'entrée de la cour à l'est.

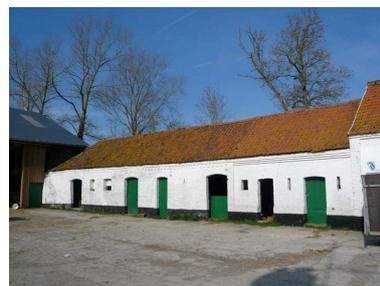
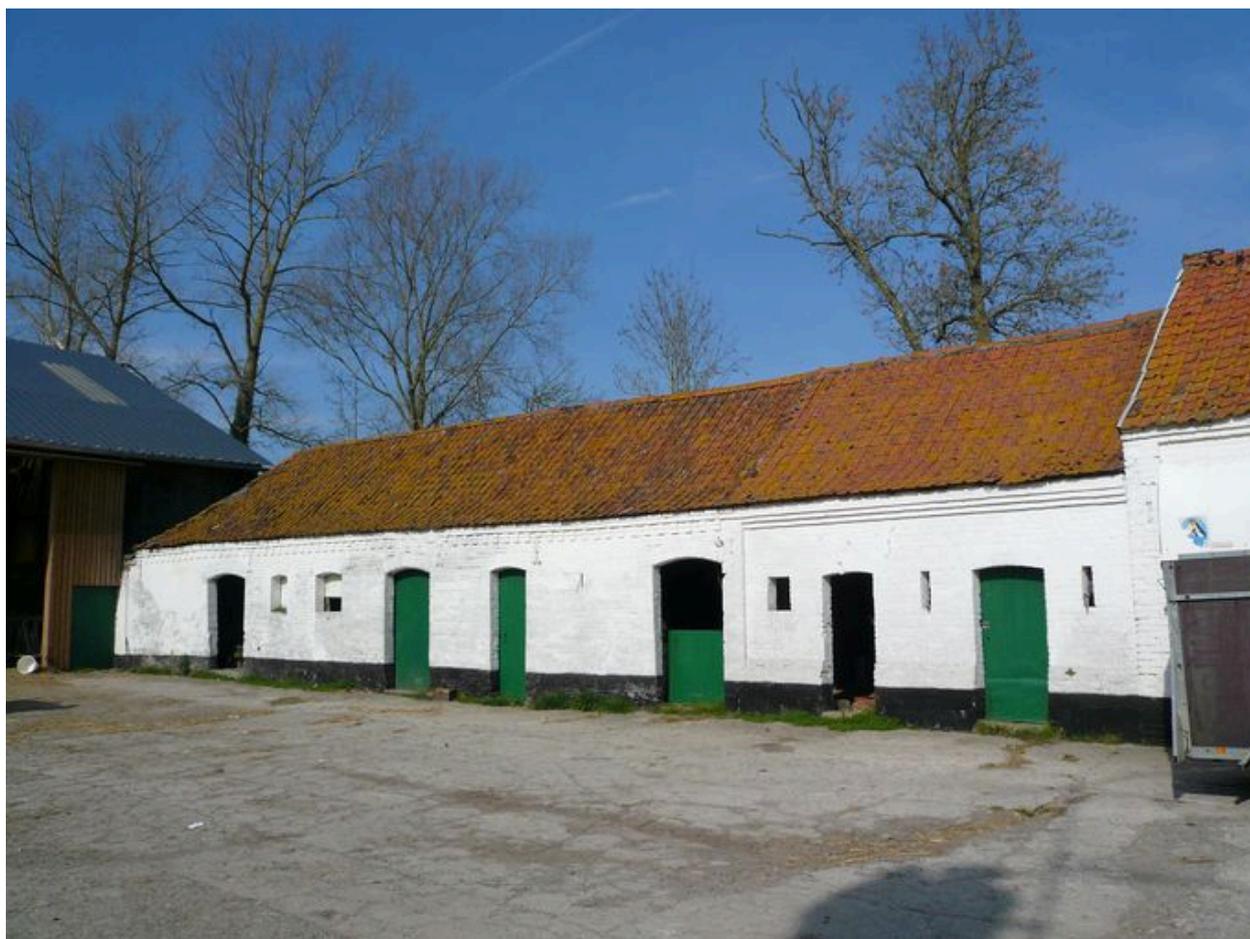
Vue des porcheries dans
leur prolongement au nord.
Phot. Inès Guérin
IVR22_20078005724NUCA

Vue des porcheries dans leur prolongement au nord.
