Hauts-de-France, Aisne
Mont-Saint-Jean
5 rue de l' Eglise

Ferme

Numéro de dossier : IA02000632
Date de l'enquête initiale : 1997
Date(s) de rédaction : 1997
Cadre de l'étude : inventaire topographique canton d'Aubenton
Degré d'étude : étudié

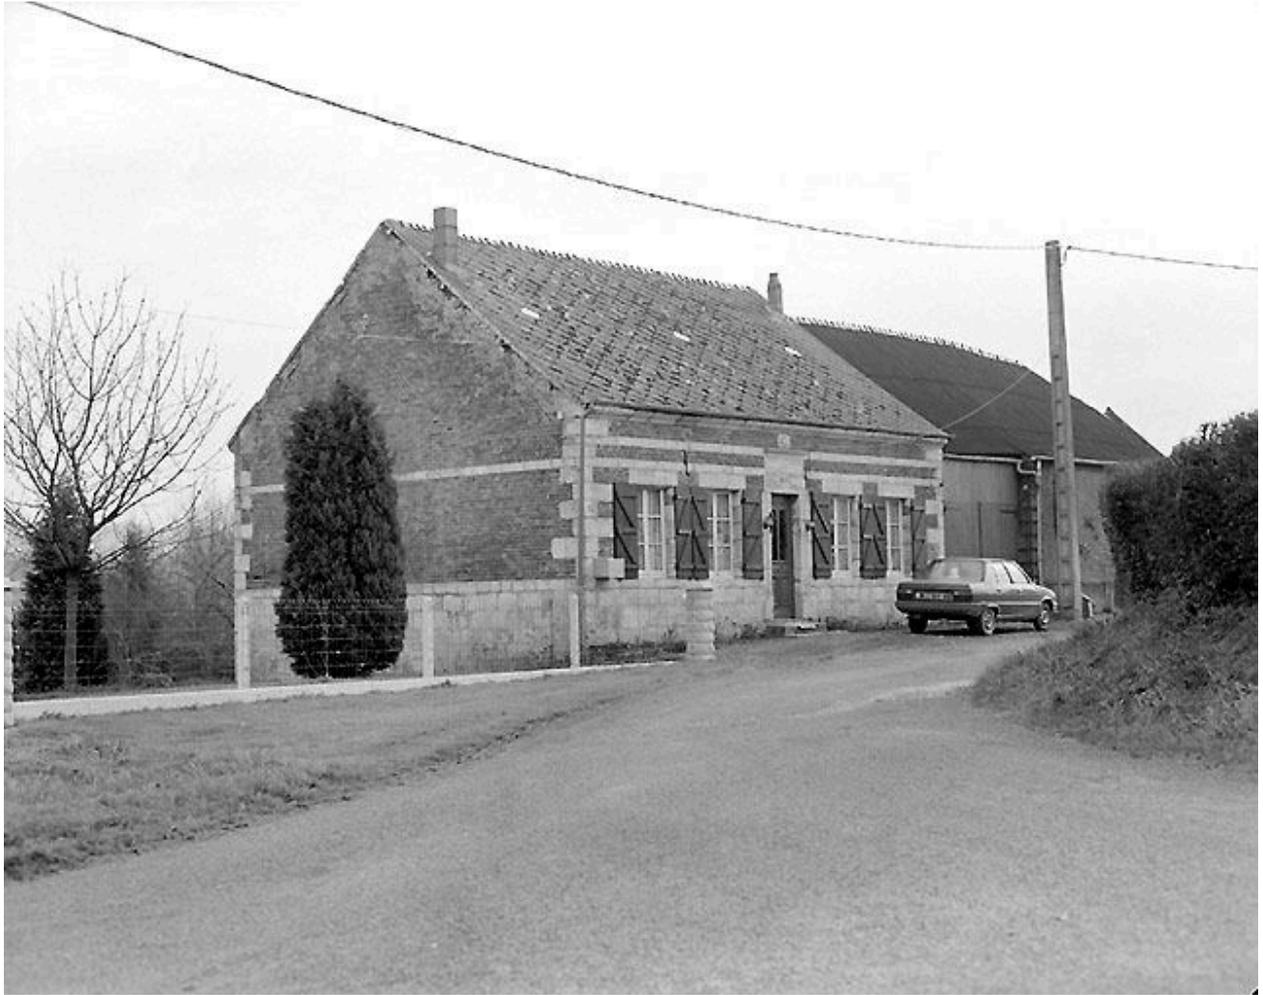
IVR22_19970202204X

Elévation antérieure du logis.

Le logis de la ferme semble dater de la 1^{ère} moitié du 19^e siècle, cependant l'élévation antérieure du logis peut être rapprochée, par comparaison avec des édifices similaires datés, de façades réalisées dans les années 1840-50. Ses dépendances agricoles primitives ont disparu. Cette ferme forme aujourd'hui un seul ensemble avec la ferme qui lui est attenante, comportant une grange traversante en brique et datant du 4^e quart du 19^e siècle. Cette réunion, qui date des années 1960 (sources orales) a entraîné alors la destruction partielle des dépendances agricoles de la ferme.

Le logis comporte un étage de soubassement et un solin en pierre de taille calcaire moyen appareil. La façade antérieure est en pierre de taille avec remplissage de brique. Les autres élévations sont en brique avec un encadrement des ouvertures en pierre de taille calcaire. Le toit à longs pans et pignon découvert est en ardoise sur l'élévation postérieure, en ardoise synthétique sur l'élévation antérieure.

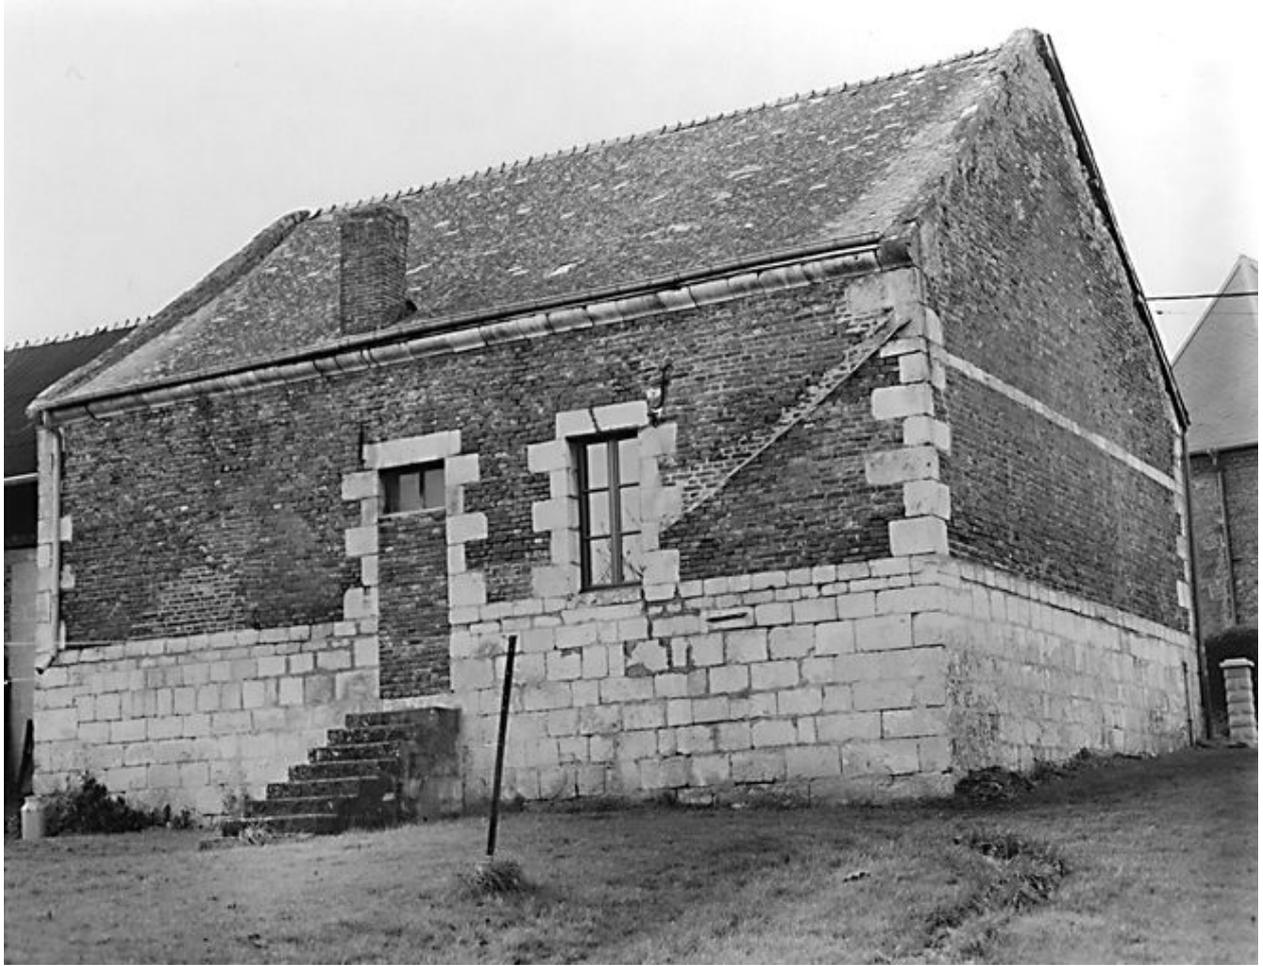
IVR22_19970202206X

Elévation postérieure du logis.
