Hauts-de-France, Somme
Estrébœuf
167 rue de Pendé

Ferme

Numéro de dossier : IA80007579
Date de l'enquête initiale : 2005
Date(s) de rédaction : 2005
Cadre de l'étude : inventaire préliminaire arrière-pays maritime picard
Degré d'étude : étudié

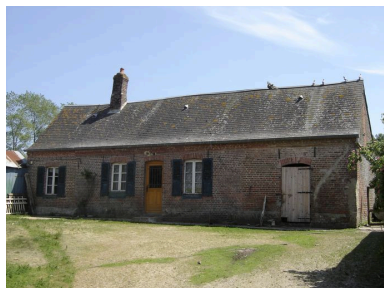
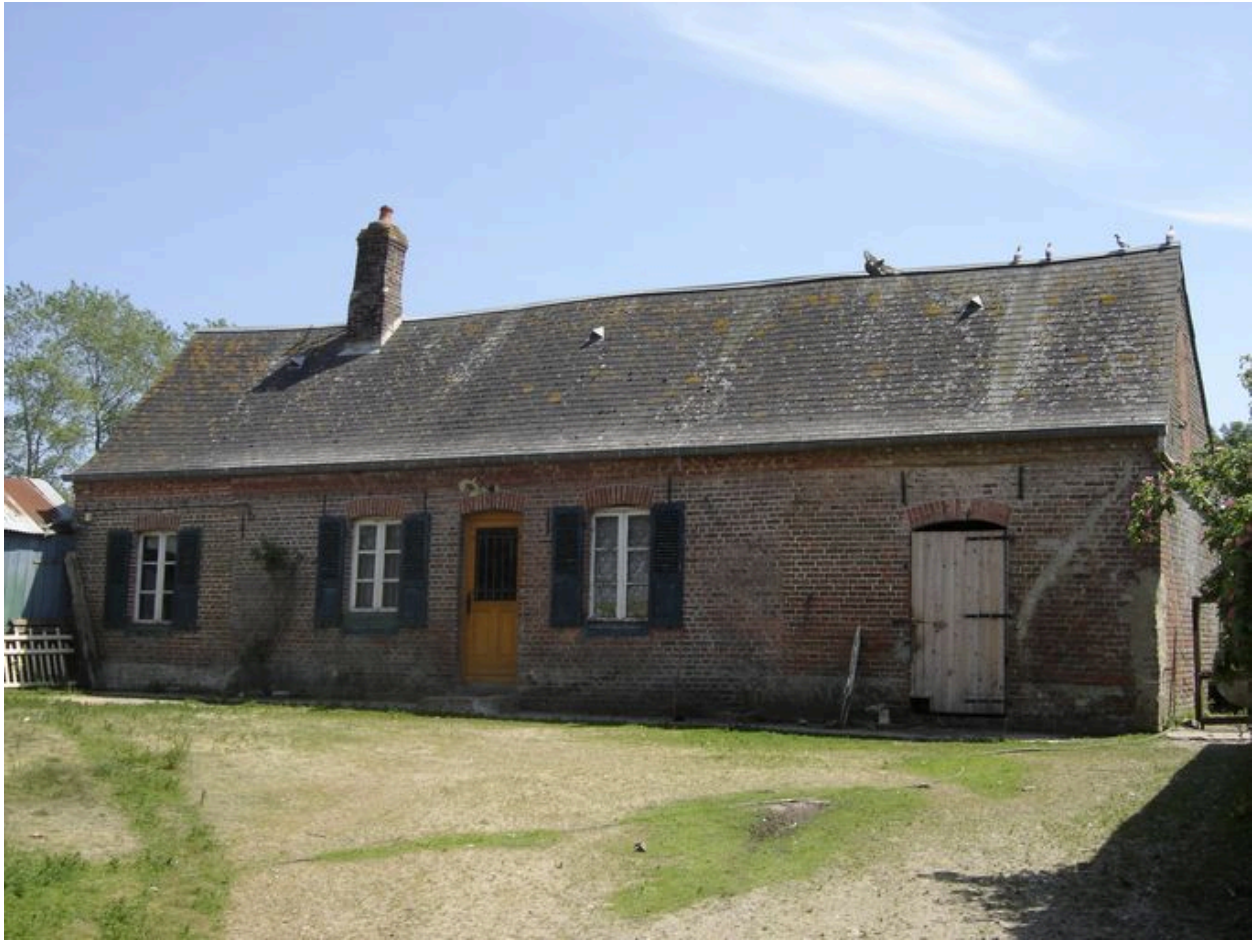
Vue du logis et de l'écurie
dans son prolongement.
Phot. Inès Guérin
IVR22_20058006035NUCA

Vue du logis et de l'écurie dans son prolongement.

Le logis en brique est situé au fond de la cour. Les trois travées d'origine semblent avoir été complétées à l'est et à l'ouest d'une travée. Le pignon occidental surmontant l'écurie est percé d'une gerbière indiquant la destination de stockage du grenier. La charpente utilise des bois courbes, à peine équarris. La corniche est pourvue d'un décor de briques saillantes disposées en T (le dessin est différent pour la travée orientale) et en épi pour l'écurie. La grange possède encore une façade sur cour en torchis (présentant une forte densité de cailloux) et pans de bois. Le torchis n'a été posé que sur le côté extérieur de la construction. Le plafond est composé de poutres avec solives à peine équarries et remplissage de paille. La pâture de cette propriété se situe en face, de l'autre côté de la rue de Pendé.

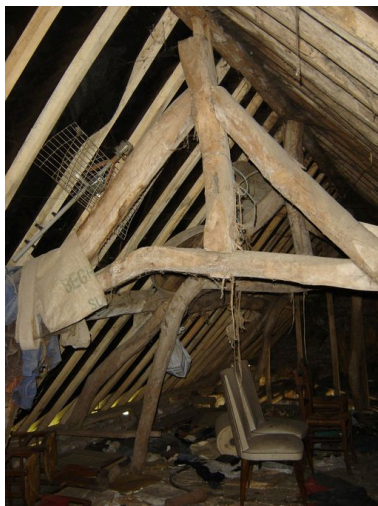
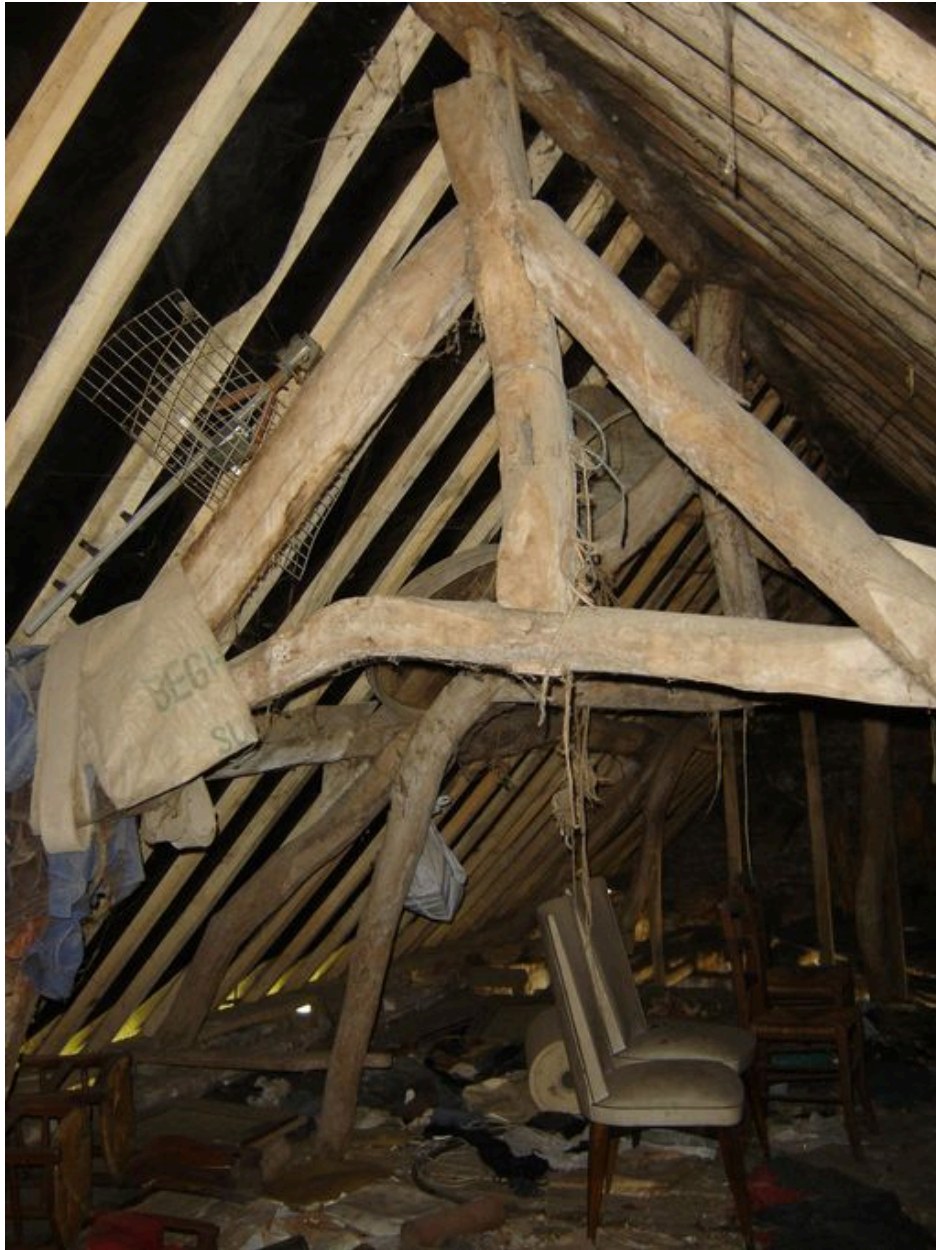
Vue d'une ferme de
la charpente du logis.
Phot. Inès Guérin
IVR22_20058006036NUCA

Vue d'une ferme de la charpente du logis.

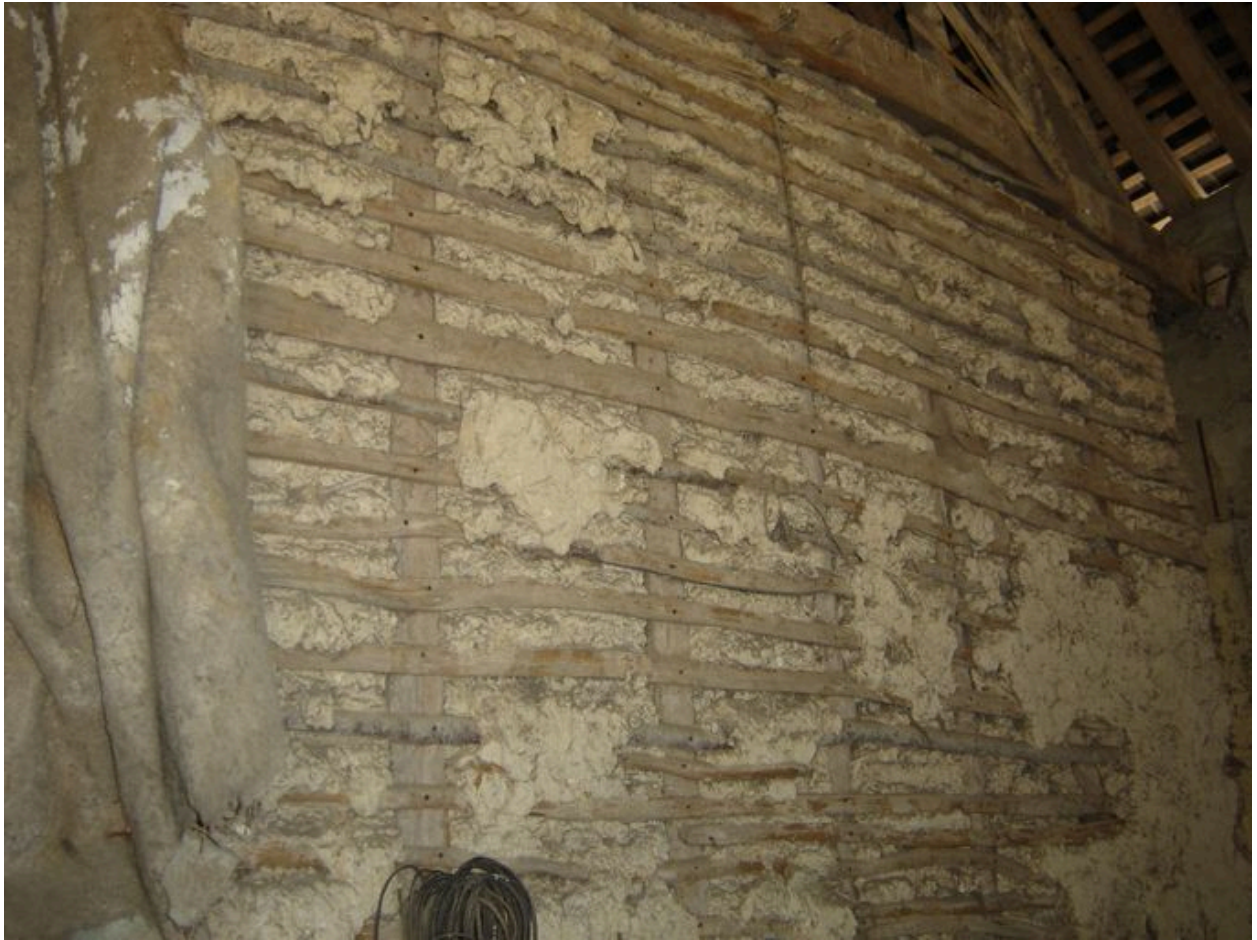
Vue intérieure de la grange :
le torchis y est appliqué
que sur la partie extérieure.
Phot. Inès Guérin
IVR22_20058006040NUCA

Vue intérieure de la grange : le torchis y est appliqué que sur la partie extérieure.
