Hauts-de-France, Aisne
Jeantes
1 route de Bancigny

Ancienne ferme

Numéro de dossier : IA02000557
Date de l'enquête initiale : 1998
Date(s) de rédaction : 1998
Cadre de l'étude : inventaire topographique canton d'Aubenton
Degré d'étude : étudié

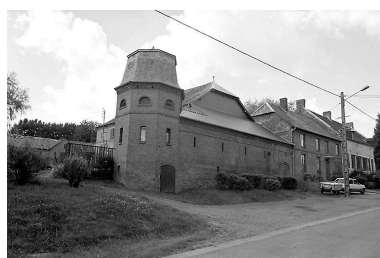
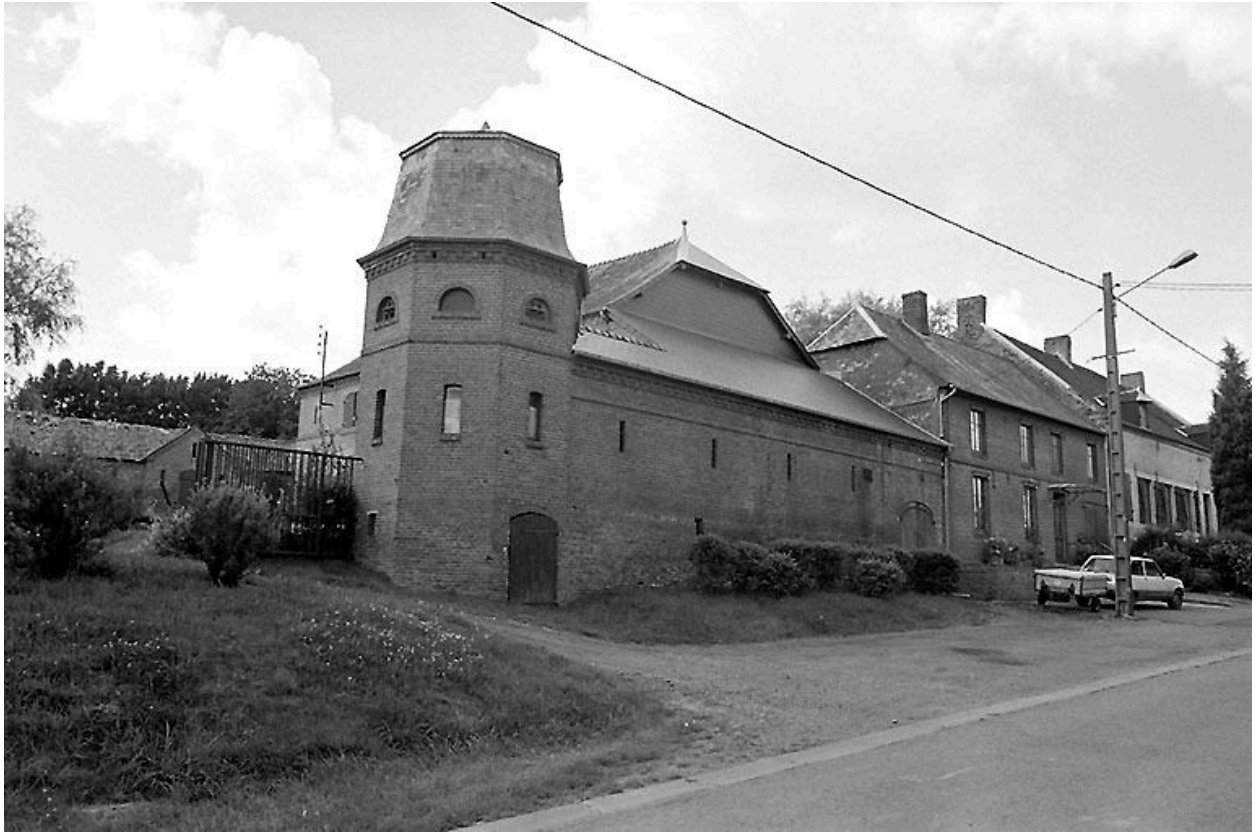
Vue générale depuis la rue.
Phot. Xavier-Philippe Guiochon
IVR22_19980202376Z

Vue générale depuis la rue.

Le logis est en pan de bois et torchis, pourvu d'un enduit, sur un sous-sol en brique abritant une cave voûtée en berceau de brique. La façade antérieure a reçu un enduit cimenté au cours du 3^e quart du 20^e siècle. Il est couvert par une demi-croupe en ardoise. L'adjonction du logis, servant de cuisine est en brique, les linteaux de ses ouvertures sont en fonte IPN. Elle est couverte d'un toit à longs pans en ardoise synthétique. La grange traversante est en pan de bois et torchis, avec un essentage d'ardoise et de planches, et couverte d'un toit à longs pans en tôle ondulée. L'étable présente une façade en brique, avec l'encadrement des ouvertures en pierre calcaire de Tournai dite pierre bleue, le reste des élévations sont en pan de bois et torchis et essentage de planches. La porcherie est en brique, couverte par un appentis en ardoise. Le

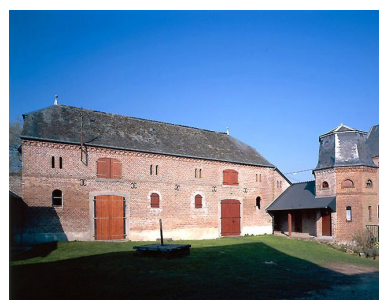
Etable et pigeonnier
attenants à la porcherie.
Phot. Franck Bürjes
IVR22_19990201274VA

pigeonnier qui lui est attenant est de plan octogonal. Il est en brique, il comporte un étage accessible par une échelle en charpente. Il est surmonté d'un dôme octogonal en ardoise abritant les trous de boulins et les rampes d'envol.

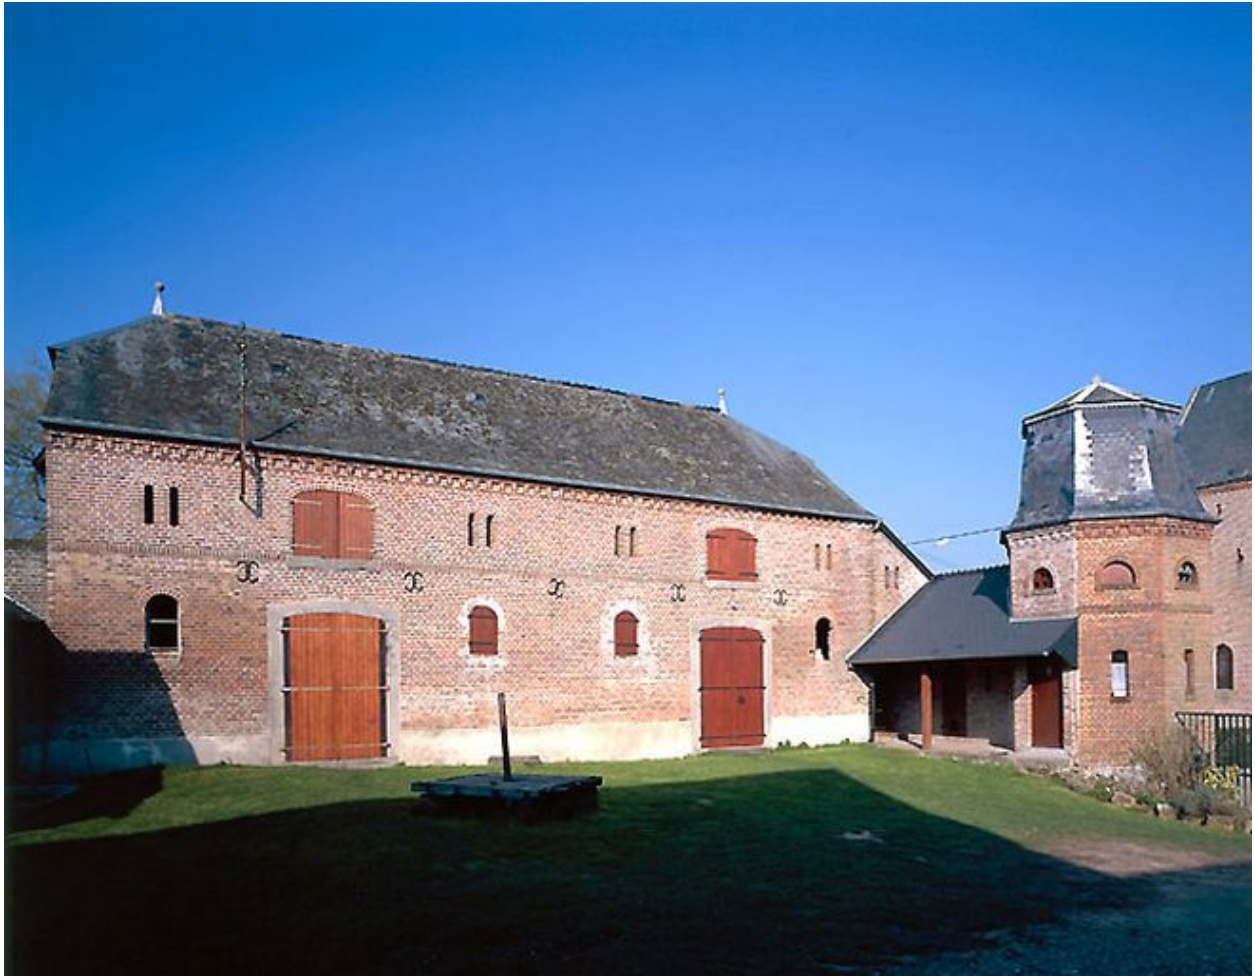
Etable et pigeonnier attenants à la porcherie.
