Hauts-de-France, Somme  
Le Crotoy  
Bihen  
4 rue de Bihen

## Ancienne ferme

Numéro de dossier : IA80007837  
Date de l'enquête initiale : 2004  
Date(s) de rédaction : 2004  
Cadre de l'étude : inventaire préliminaire arrière-pays maritime picard  
Degré d'étude : étudié

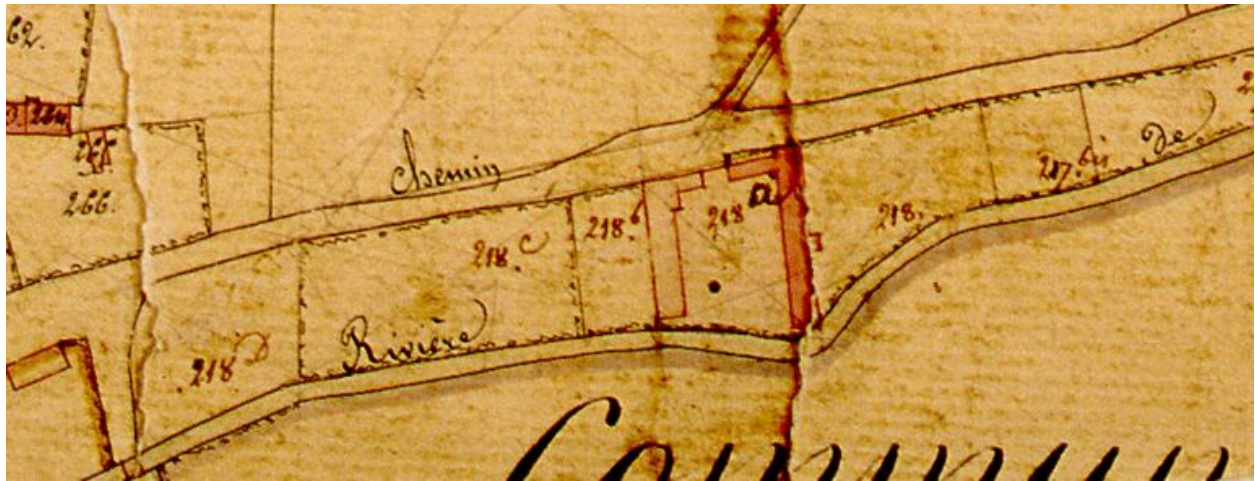
Extrait du cadastre napoléonien présentant le plan de la ferme en 1828.

Une ferme figure sur le cadastre napoléonien de 1831 selon un plan relativement similaire, avec logis au nord et dépendances à l'ouest et au sud.

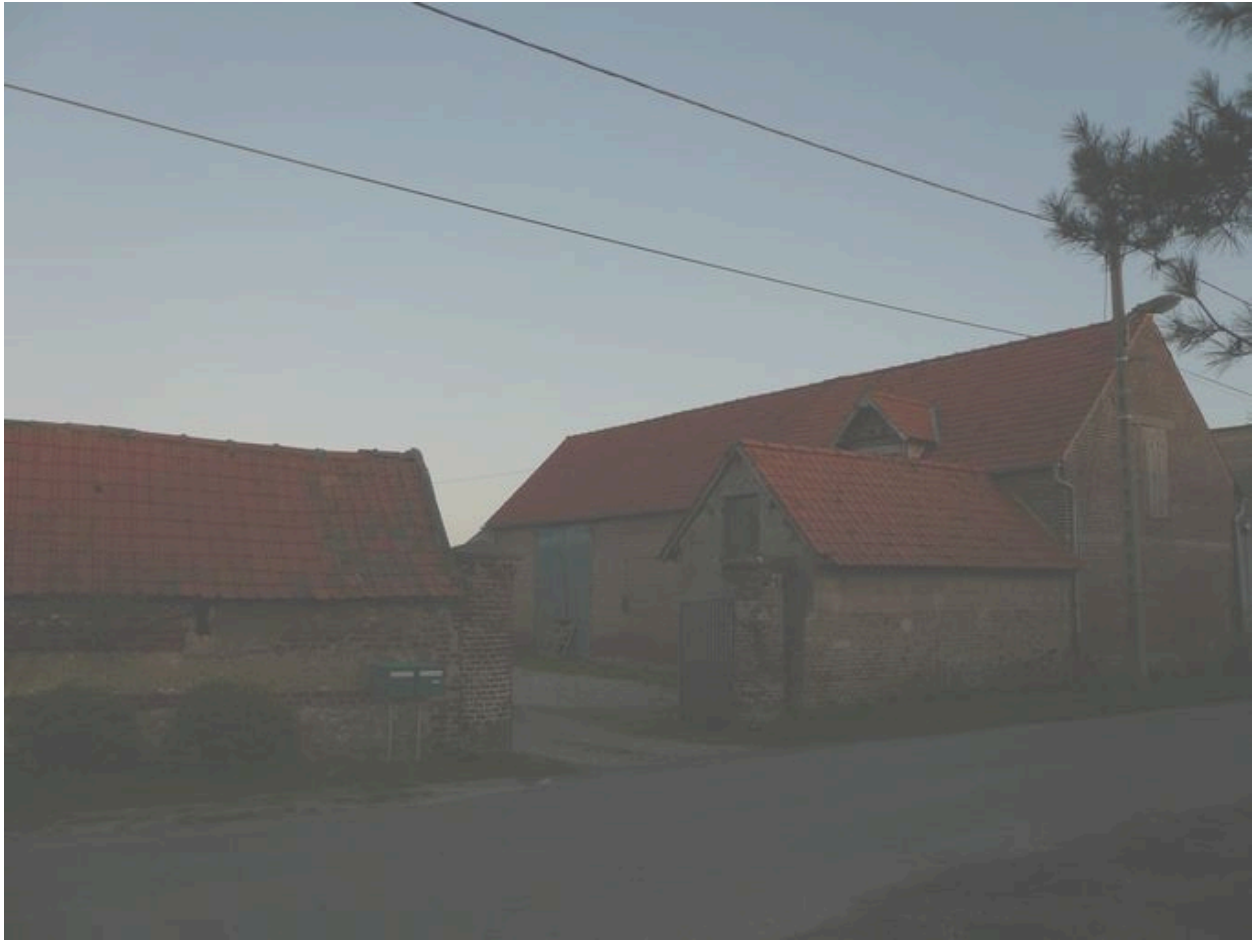
Entrée de la propriété.

La ferme est située à l'est de la voie de communication Le Crotoy/Saint-Quentin-en-Tourmont. L'entrée est matérialisée par des piliers ronds en brique augmentés d'un chaperon. Les trois porcheries, situées le long de la route, disposent d'une maçonnerie en galet et brique. Le toit à longs pans est en pannes picardes.

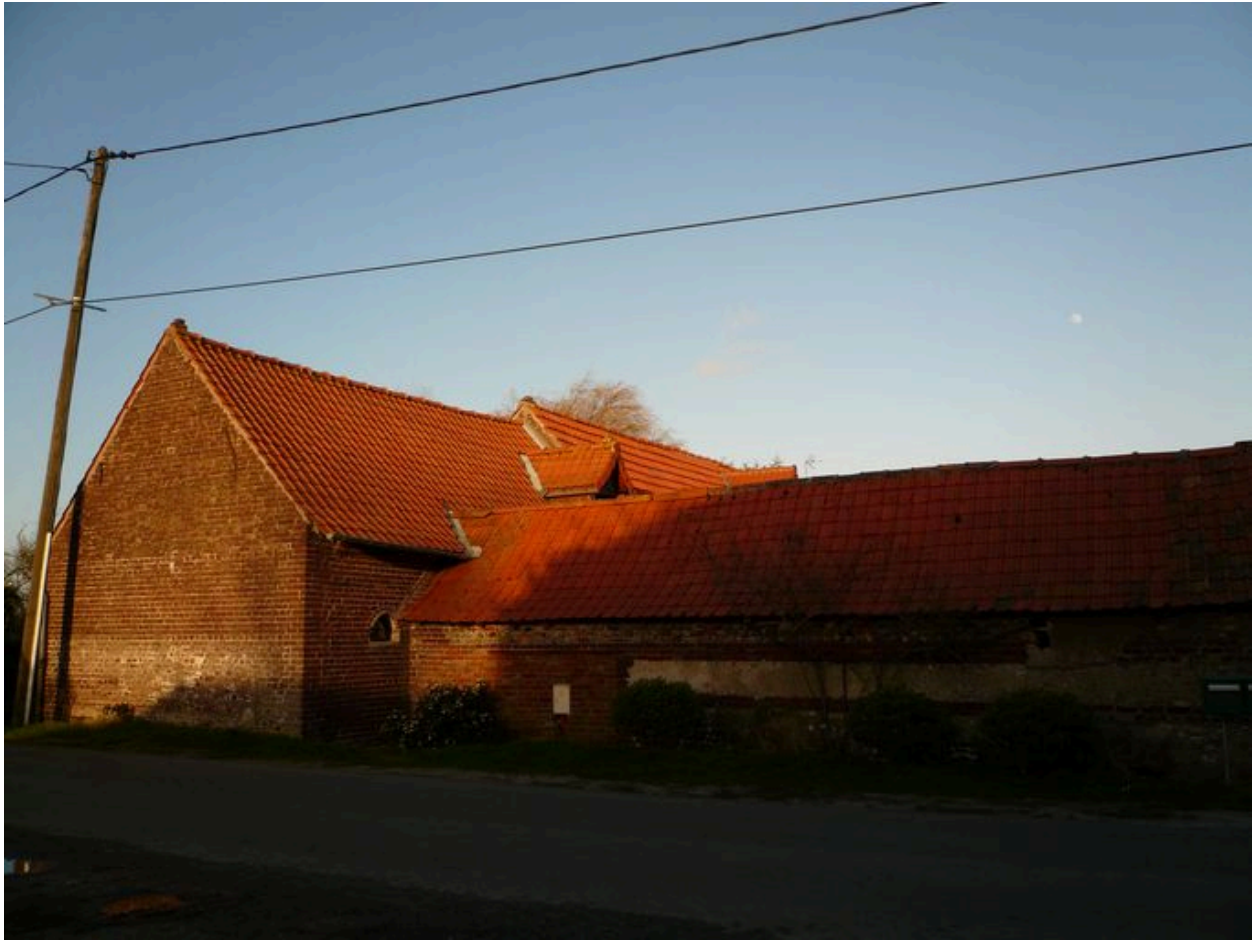
Vue du logis depuis la rue.

Long de cinq travées, le logis occupe la partie nord de la cour (perpendiculairement à l'espace public). Il est flanqué à l'est d'étables en parpaing, disposant de trois compartiments. Un petit bâtiment, également en parpaing, le jouxte en retour d'équerre au sud.

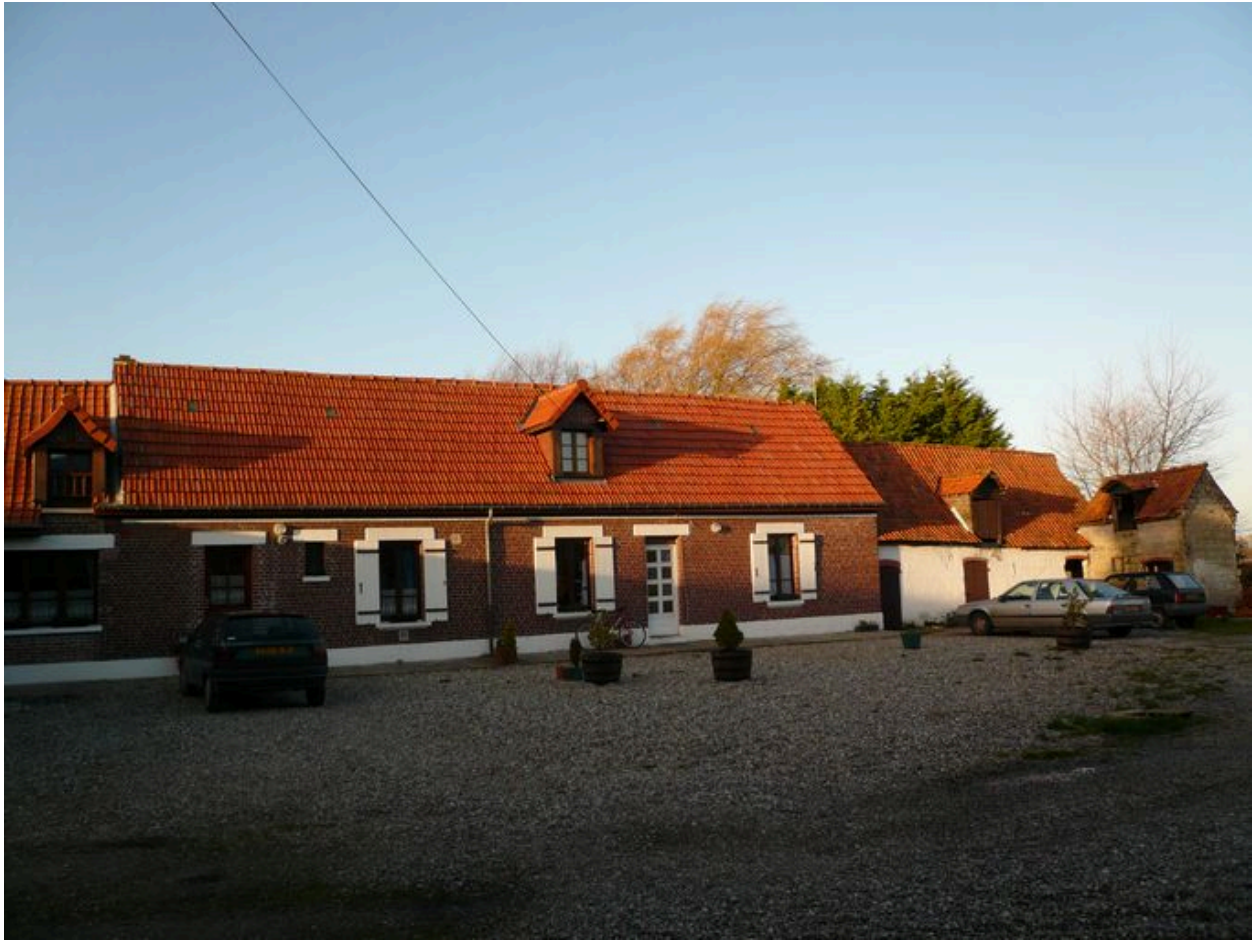
Vue du logis depuis la cour.

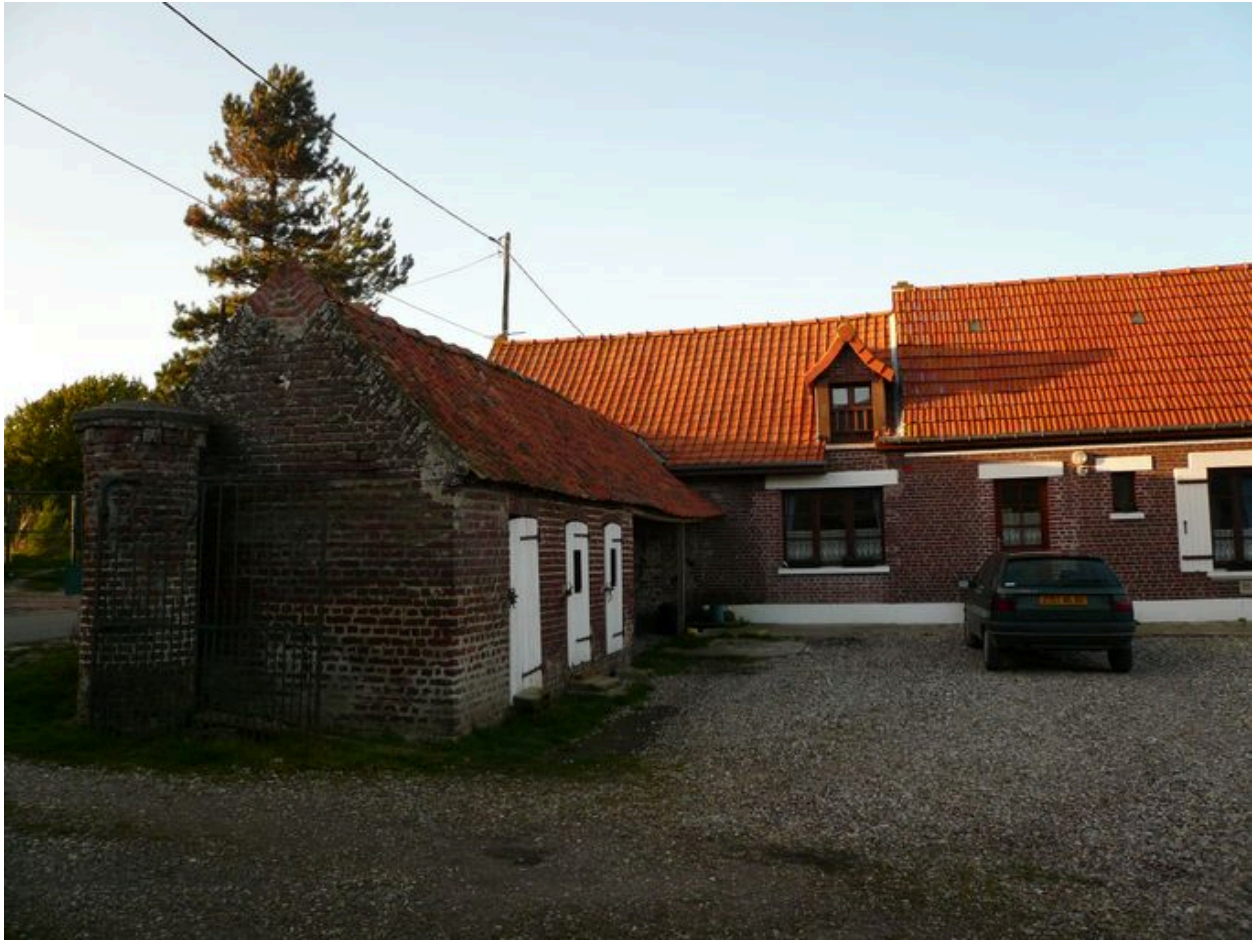
Vue des étables à cochons depuis la cour.

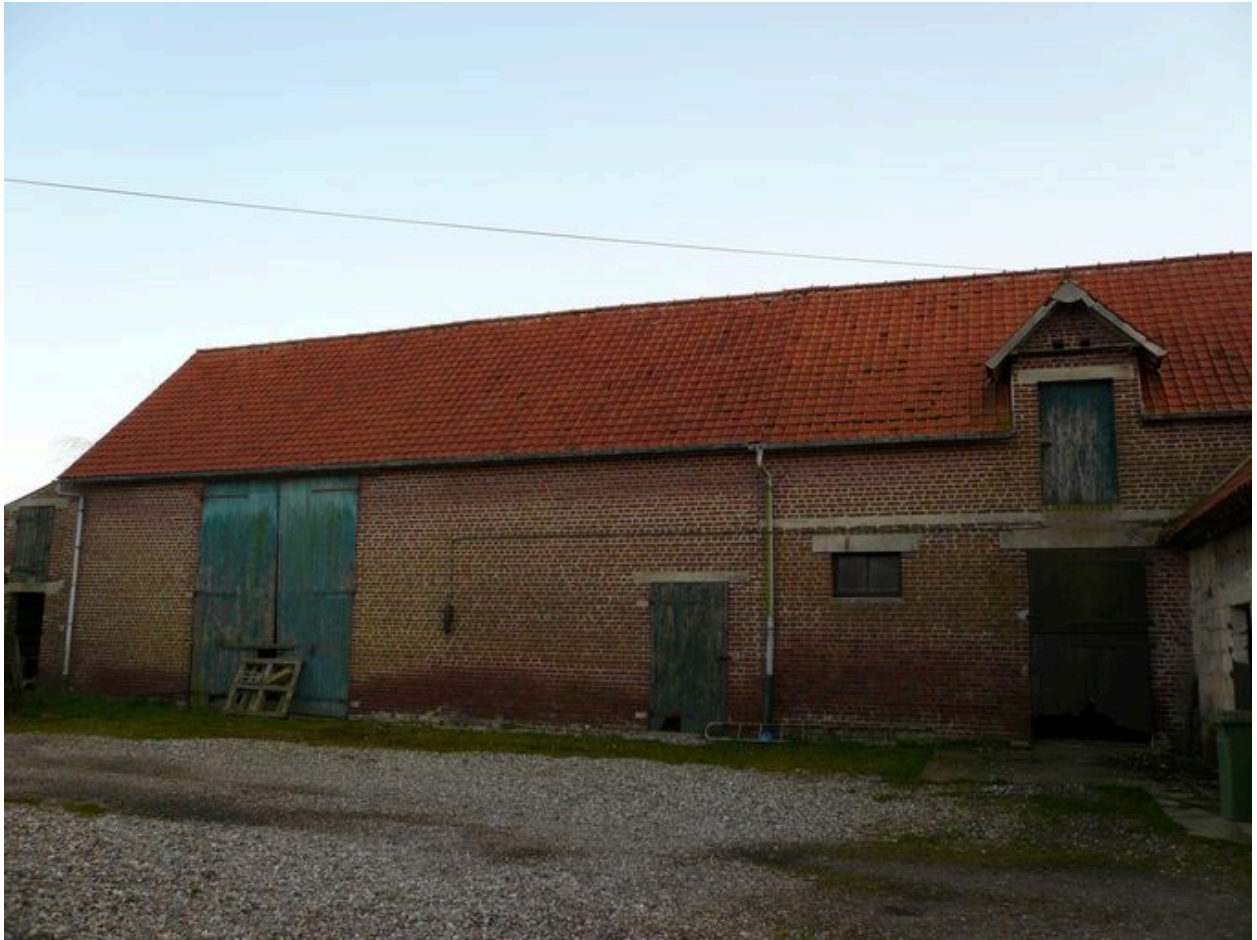
Vue de la grange.

Le sud de la cour est occupé par la grange, entièrement en brique. Le comble à surcroît est percé d'une lucarne à fenêtre pendante permettant l'engrangement dans le fenil.
