Hauts-de-France, Somme
Le Crotoy
quartier des Mollières
19 rue Florentin-Lefils

Maison à deux logements

Numéro de dossier : IA80001694
Date de l'enquête initiale : 2002
Date(s) de rédaction : 2005
Cadre de l'étude : patrimoine de la villégiature la Côte picarde
Degré d'étude : repéré

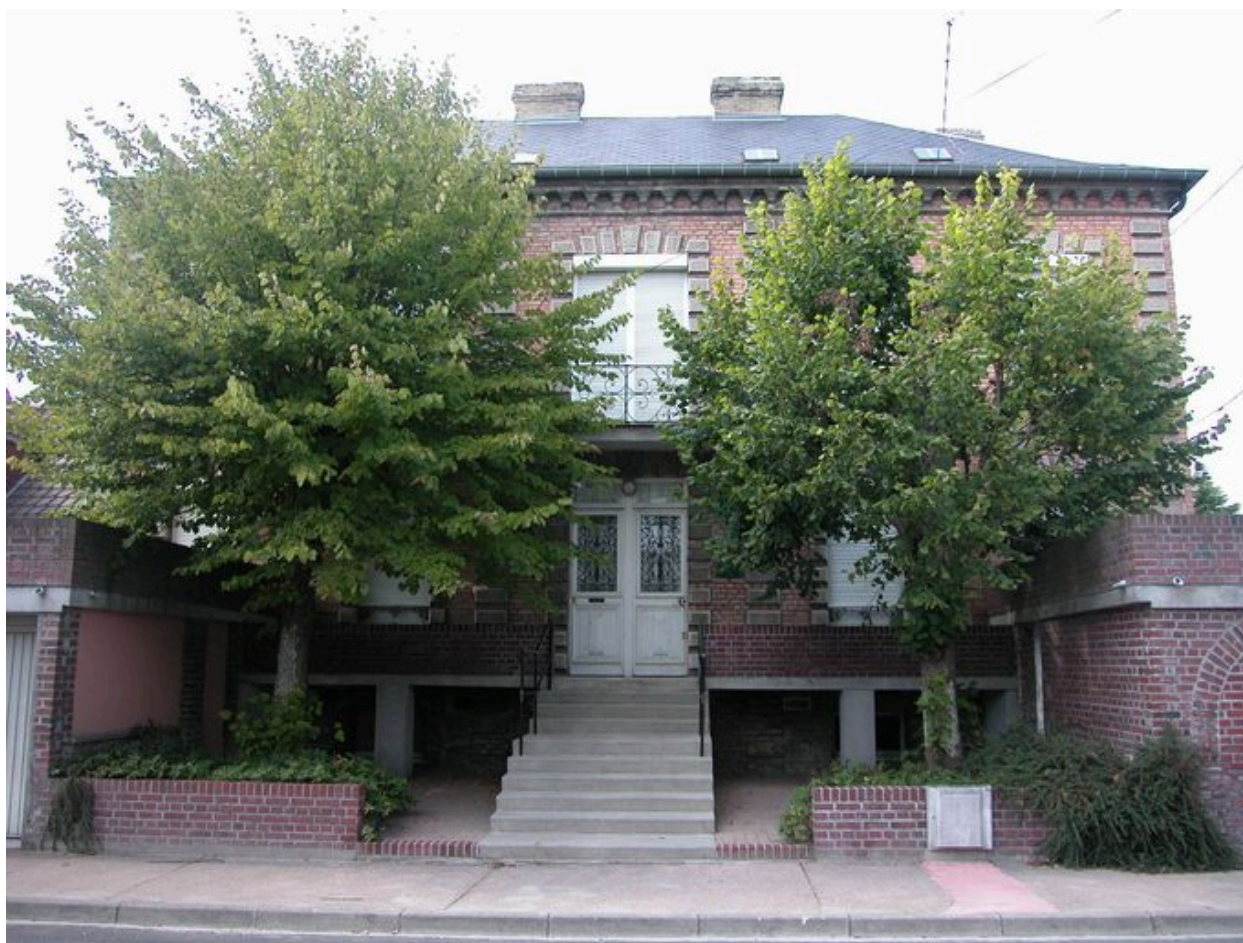
Vue d'ensemble.
Phot. Elisabeth Justome
IVR22_20058002577NUCA

Vue d'ensemble.

Édifice construit en retrait de la rue, en limite de parcelle sur les façades latérales. Un jardin occupe le fond de parcelle. Deux garages sont accolés en façade. La maison est de plan allongé, de trois travées en façade antérieure, cinq en façade postérieure, surélevée par un sous-sol semi-enterré. En façade antérieure, la porte médiane est divisée en deux et permet l'accès aux deux logements accolés. La façade postérieure présente elle aussi deux accès, un pour chaque logement. Le gros-oeuvre, en brique, est partiellement couvert d'un enduit en façade postérieure. Les encadrements des baies, et les chaînes d'angles sont des bossages avec motifs curvilignes en creux. Une corniche à modillons agrément le faîte du mur gouttereau. Un balcon met en valeur la travée médiane de la façade antérieure, celui de la façade postérieure a disparu.

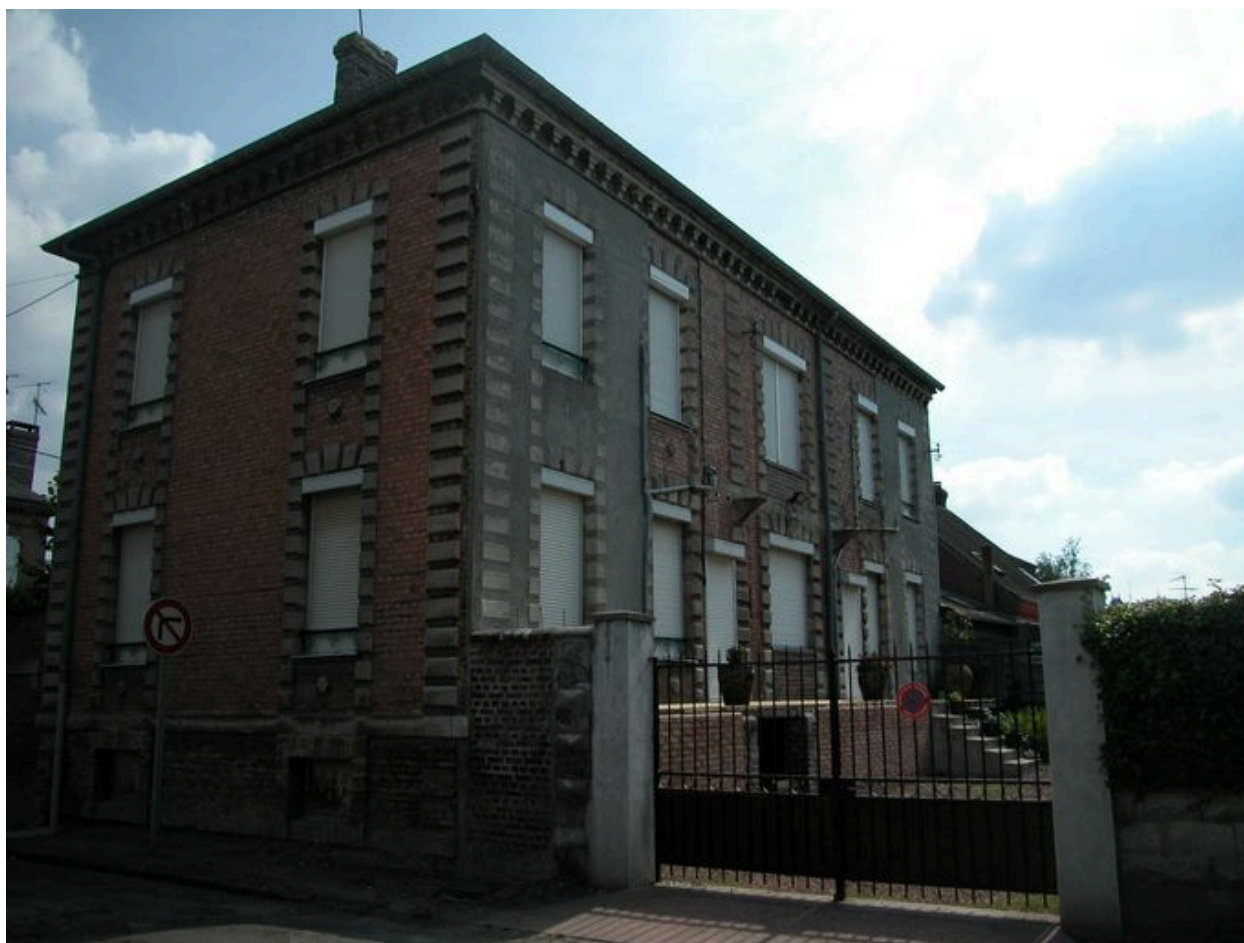
Vue de trois-quarts,
élévation postérieure.
Phot. Elisabeth Justome
IVR22_20058002578NUCA

Vue de trois-quarts, élévation postérieure.

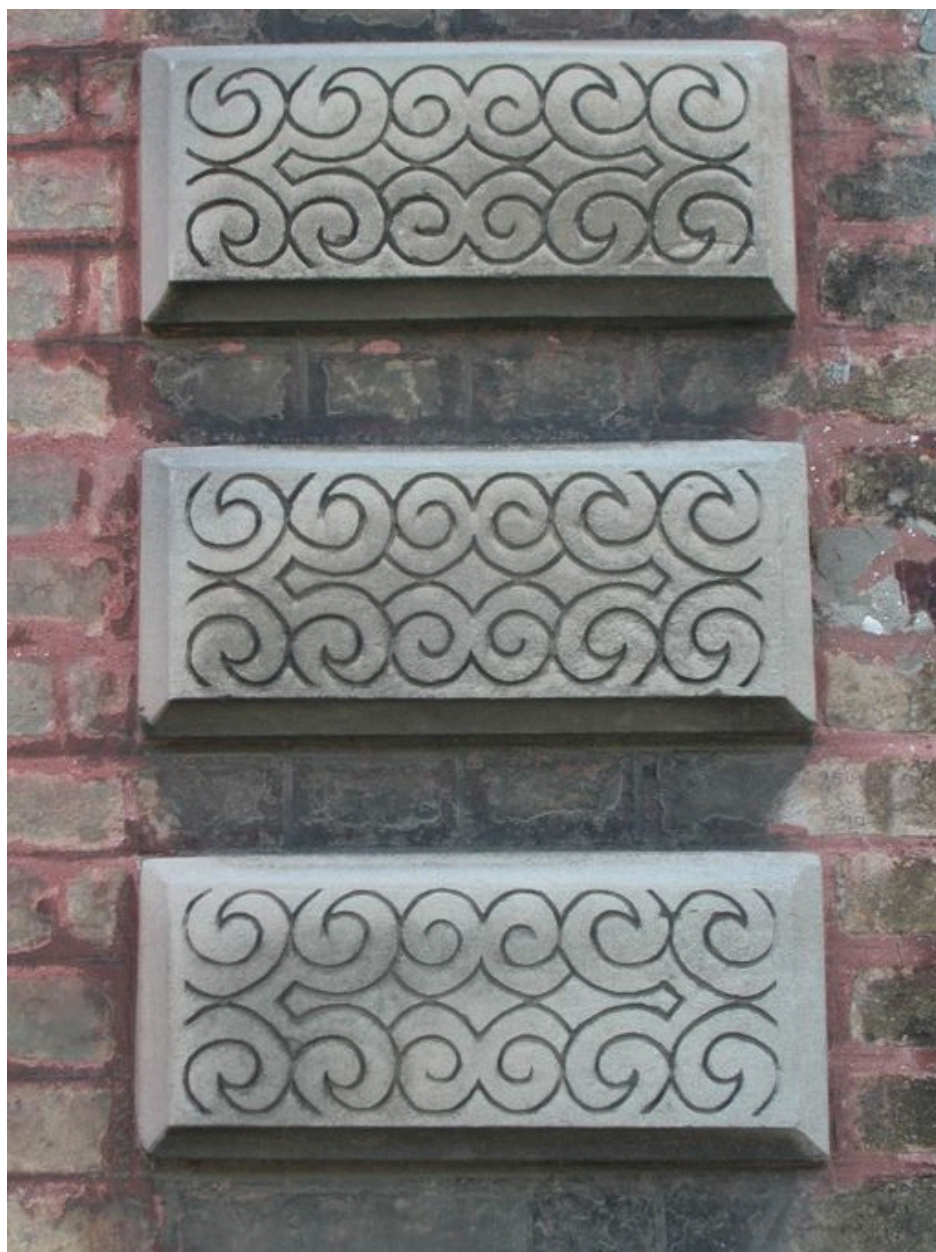
Détail des bossages.
Phot. Elisabeth Justome
IVR22_20058002579NUCA

Détail des bossages.

Matériau(x) du gros-oeuvre, mise en oeuvre et revêtement : brique enduit partiel ; bossage
Matériau(x) de couverture : ardoise
Étage(s) ou vaisseau(x) : sous-sol, rez-de-chaussée surélevé, 1 étage carré
Type(s) de couverture : toit à longs pans, croupe
