Hauts-de-France, Somme
Le Crotoy
quartier des Mollières
19 rue Florentin-Lefils

Maison à deux logements

Numéro de dossier : IA80001694
Date de l'enquête initiale : 2002
Date(s) de rédaction : 2005
Cadre de l'étude : patrimoine de la villégiature la Côte picarde
Degré d'étude : repéré

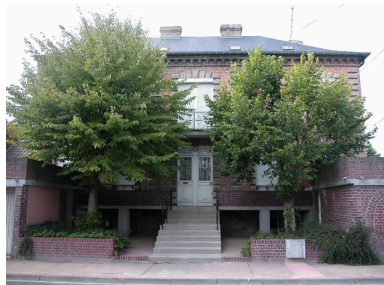
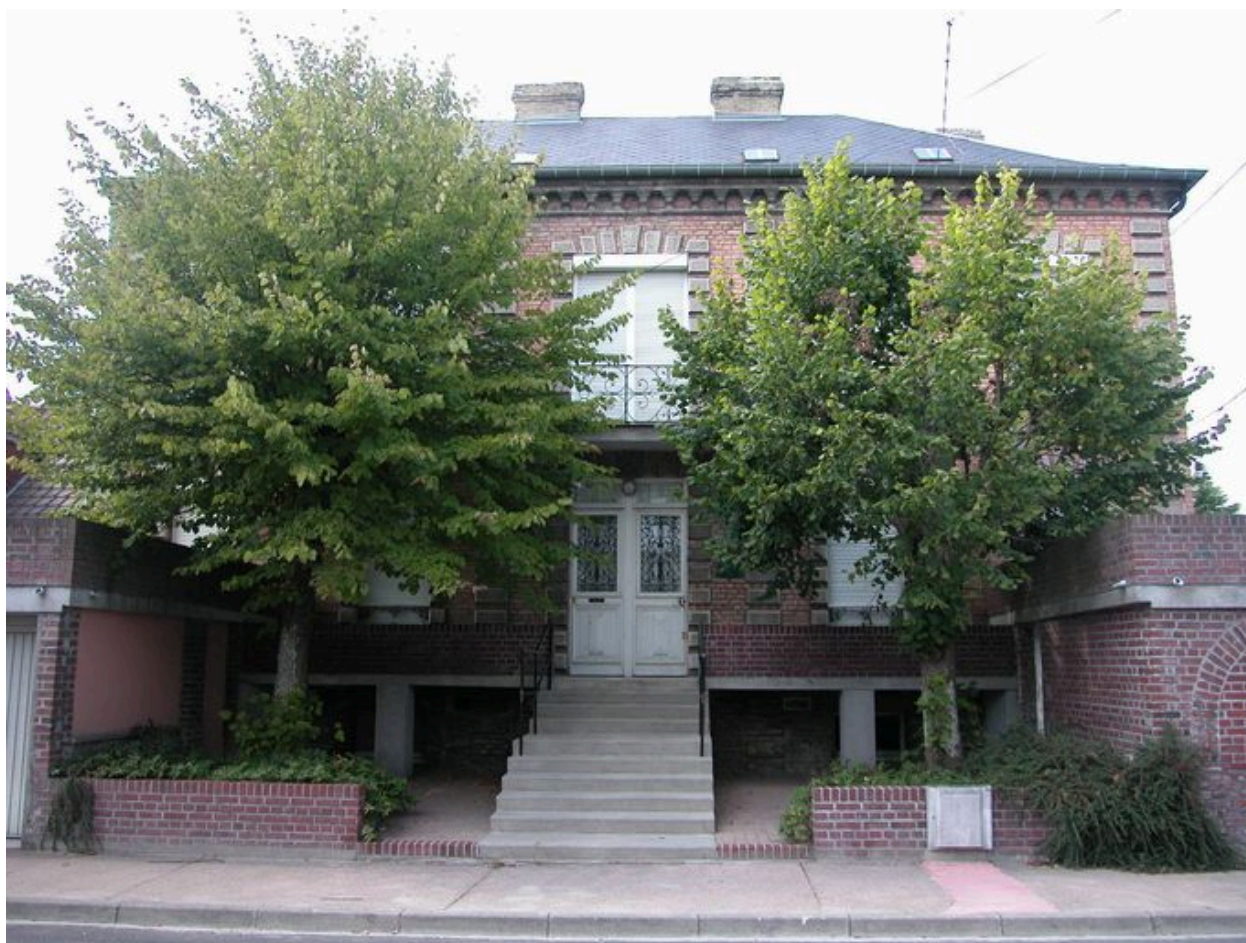
Vue d'ensemble.
Phot. Elisabeth Justome
IVR22_20058002577NUCA

Vue d'ensemble.

Édifice construit en retrait de la rue, en limite de parcelle sur les façades latérales. Un jardin occupe le fond de parcelle. Deux garages sont accolés en façade. La maison est de plan allongé, de trois travées en façade antérieure, cinq en façade postérieure, surélevée par un sous-sol semi-enterré. En façade antérieure, la porte médiane est divisée en deux et permet l'accès aux deux logements accolés. La façade postérieure présente elle aussi deux accès, un pour chaque logement. Le gros-oeuvre, en brique, est partiellement couvert d'un enduit en façade postérieure. Les encadrements des baies, et les chaînes d'angles sont des bossages avec motifs curvilignes en creux. Une corniche à modillons agrémente le faîte du mur gouttereau. Un balcon met en valeur la travée médiane de la façade antérieure, celui de la façade postérieure a disparu.

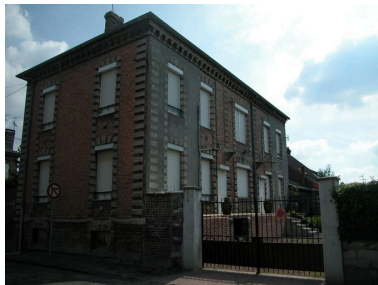
Vue de trois-quarts,
élévation postérieure.
Phot. Elisabeth Justome
IVR22_20058002578NUCA

Vue de trois-quarts, élévation postérieure.

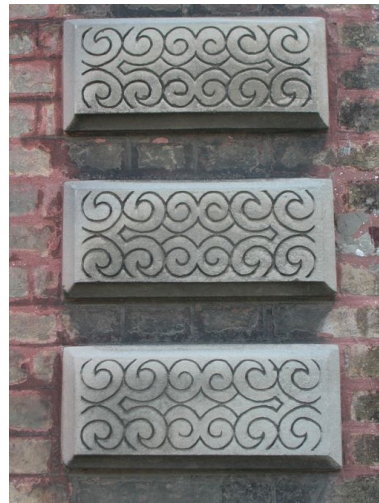
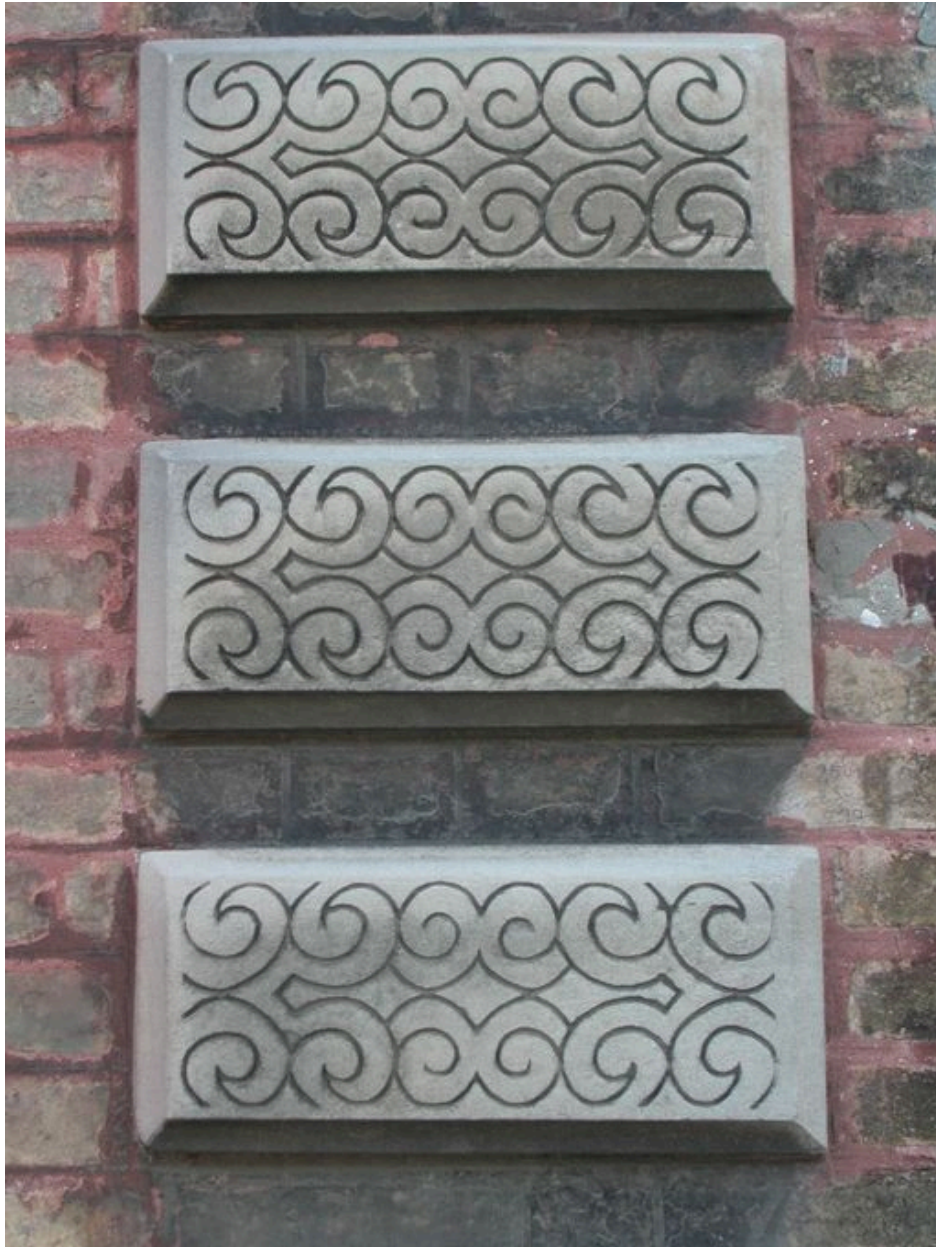
Détail des bossages.
Phot. Elisabeth Justome
IVR22_20058002579NUCA

Détail des bossages.

Matériau(x) du gros-oeuvre, mise en oeuvre et revêtement : brique enduit partiel ; bossage
Matériau(x) de couverture : ardoise
Étage(s) ou vaisseau(x) : sous-sol, rez-de-chaussée surélevé, 1 étage carré
Type(s) de couverture : toit à longs pans, croupe
