Hauts-de-France, Aisne  
Aubenton  
4 rue du Coq-Vert

## Maison

Numéro de dossier : IA02000719  
Date de l'enquête initiale : 1998  
Date(s) de rédaction : 1998  
Cadre de l'étude : inventaire topographique canton d'Aubenton  
Degré d'étude : étudié

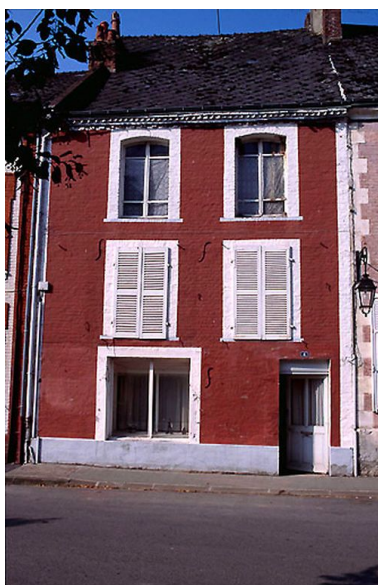
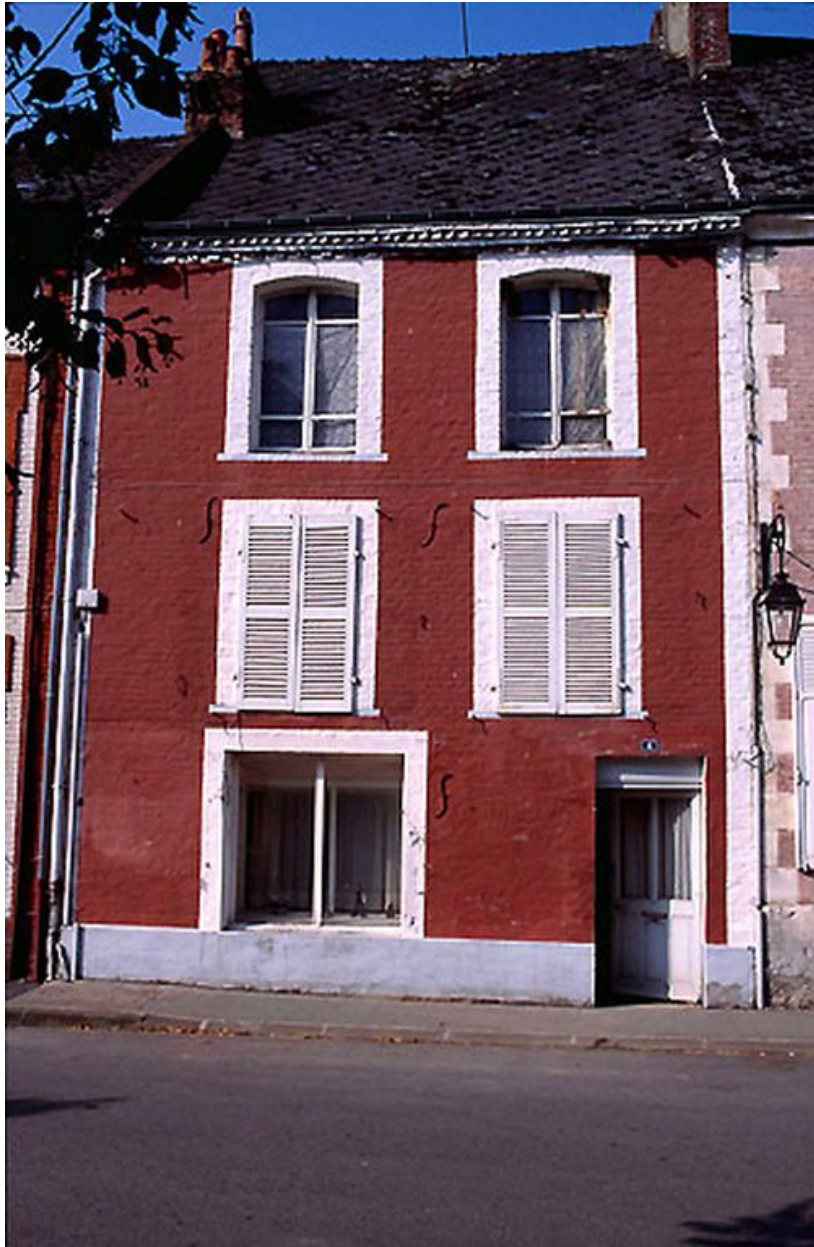
Vue générale.

Les élévations de la maison sont en moellon calcaire, pourvu partiellement d'un enduit. La façade antérieure est en brique, tout comme la corniche. Elle est également dotée d'un enduit. Le sous-sol est couvert en berceau en tas de charge calcaire. Le toit à longs pans, à pignon découvert sur la gauche, à pignon couvert sur la droite, est en ardoise synthétique. Certaines pièces ont conservé des lambris de revêtement comportant un décor géométrique et végétal.
