Hauts-de-France, Oise
Doméliers
rue Principale

Église paroissiale Saint-Firmin de Doméliers

Numéro de dossier : IA60003165

Cadre de l'étude : inventaire topographique Communauté de communes Oise Picarde

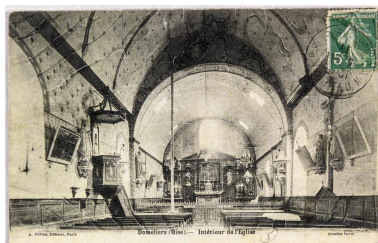
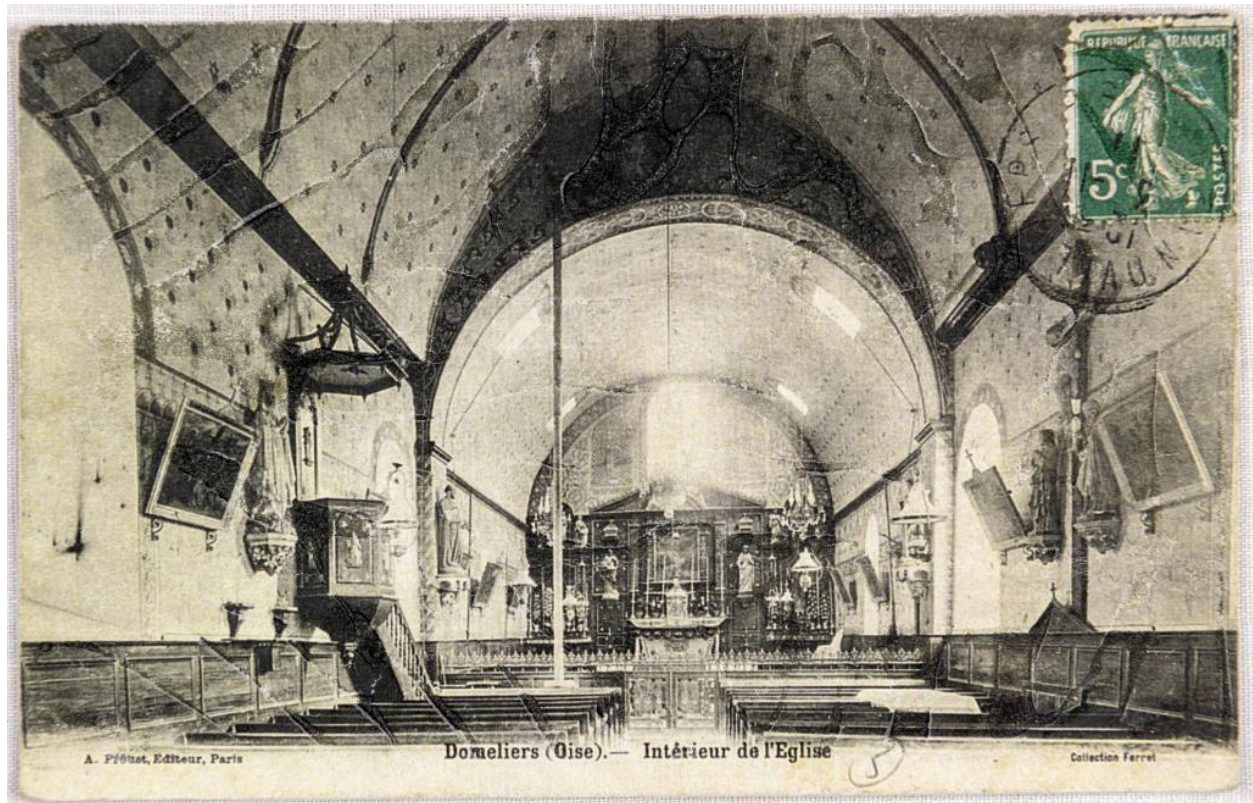
Vue intérieure de l'église vers le chœur, carte postale du début du 20e siècle (coll. part.).
Phot. Marc Kérignard
IVR32_20216000377NUCA

Vue intérieure de l'église vers le chœur, carte postale du début du 20e siècle (coll. part.).

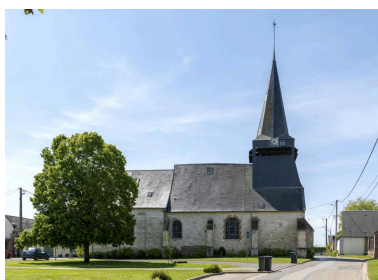
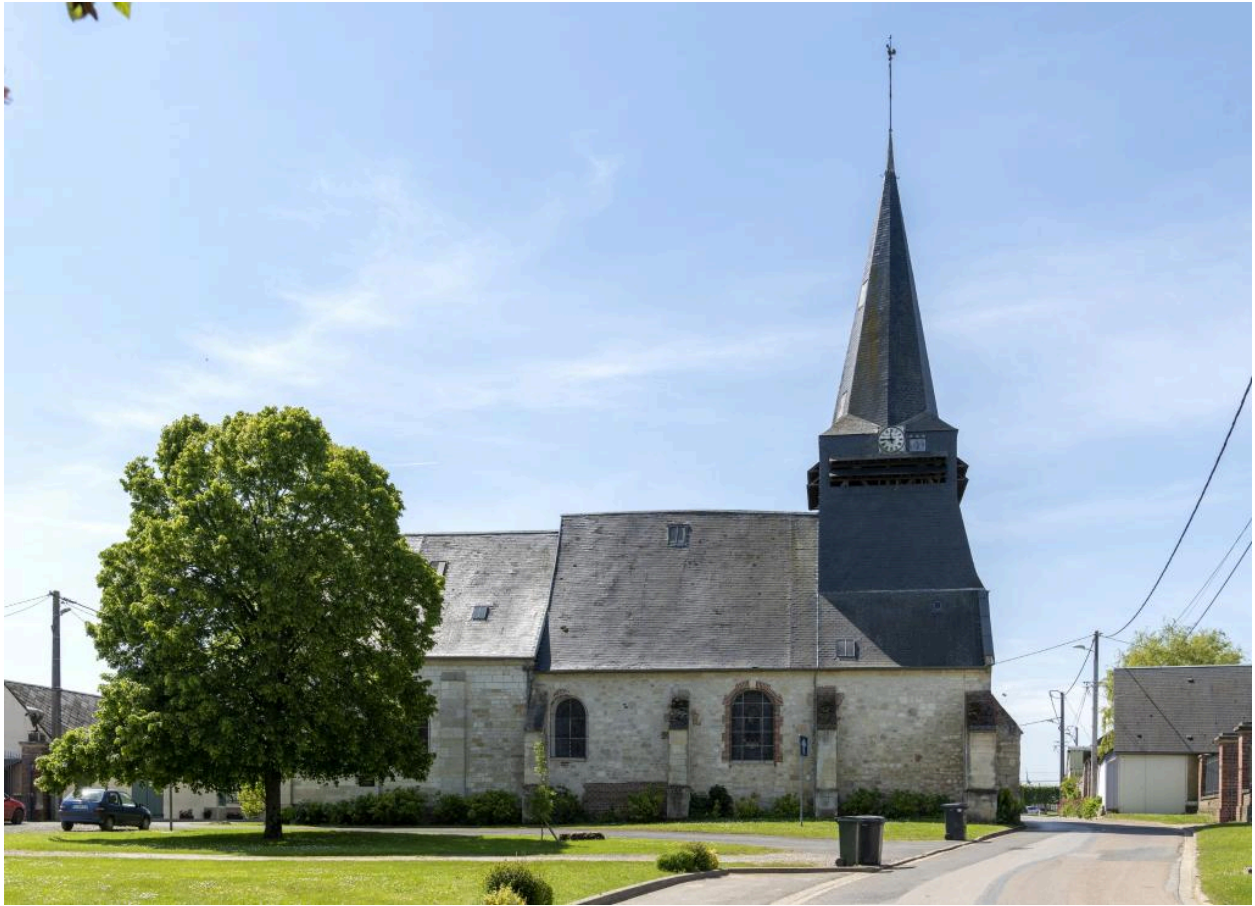
Vue depuis le nord.
Phot. Marc Kérignard
IVR32_20216000512NUCA

Vue depuis le nord.

L'église est majoritairement construite en pierres de taille calcaire, disposées en assises de petit et moyen appareils. Les murs de la nef, surtout du côté sud, reposent sur un solin de briques. Ce dernier semble toutefois s'apparenter à des murs de réfections, surtout du côté nord. Les briques sont également employées pour la partie supérieure des contreforts ainsi que sur les rampants des deux pignons où elles dessinent des couteaux (pignons à couteaux picards). En outre, seule la baie centrale de la partie sud de la nef possède un chambranle en brique, surmontée par un arc en plein cintre fermé d'une clé en pierre calcaire. Enfin, la sacristie est construite en brique.

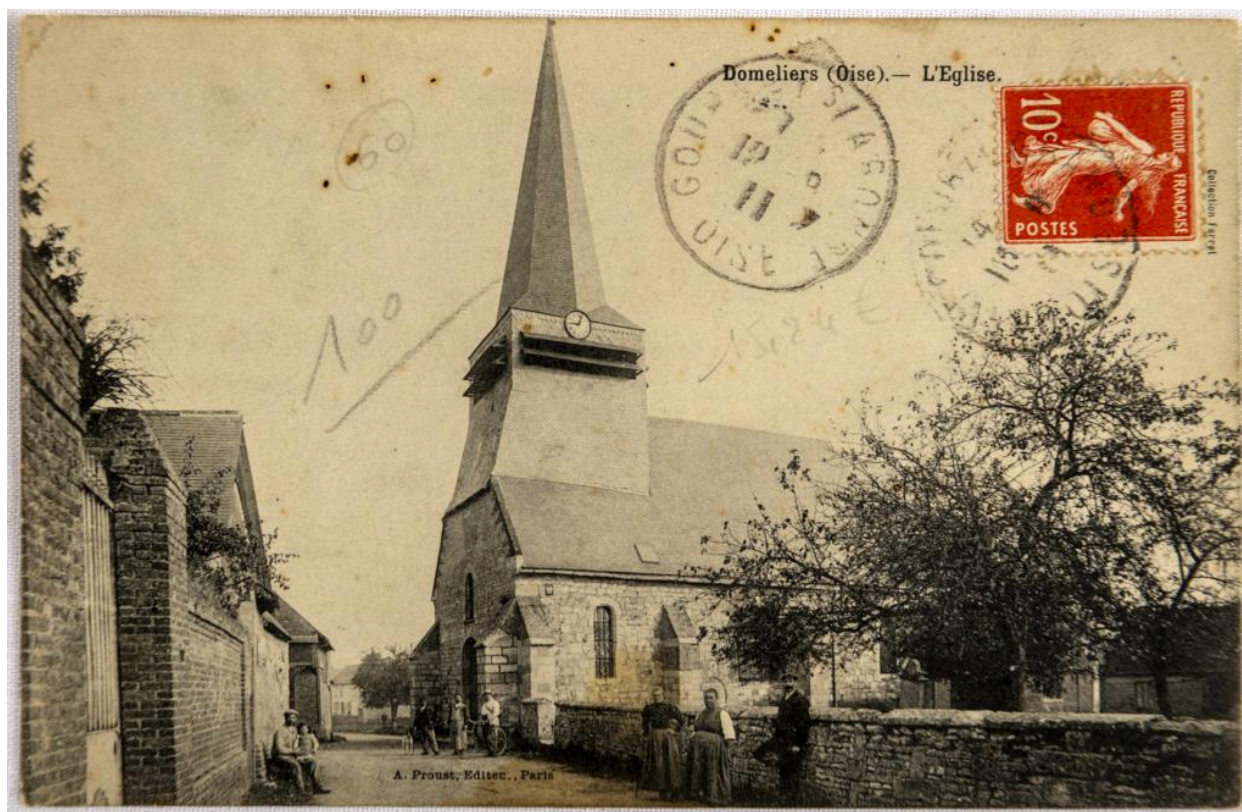
Vue de l'église depuis le sud, carte postale du début du 20e siècle (coll. part.).
Phot. Marc Kérignard
IVR32_20216000374NUCA

Vue de l'église depuis le sud, carte postale du début du 20e siècle (coll. part.).

L'église était primitivement couverte en tuile (L. Graves, 1836). L'ardoise lui a succédé avant le début du 20^e siècle, comme le montre une carte postale du 1^{er} quart du 20^e siècle.

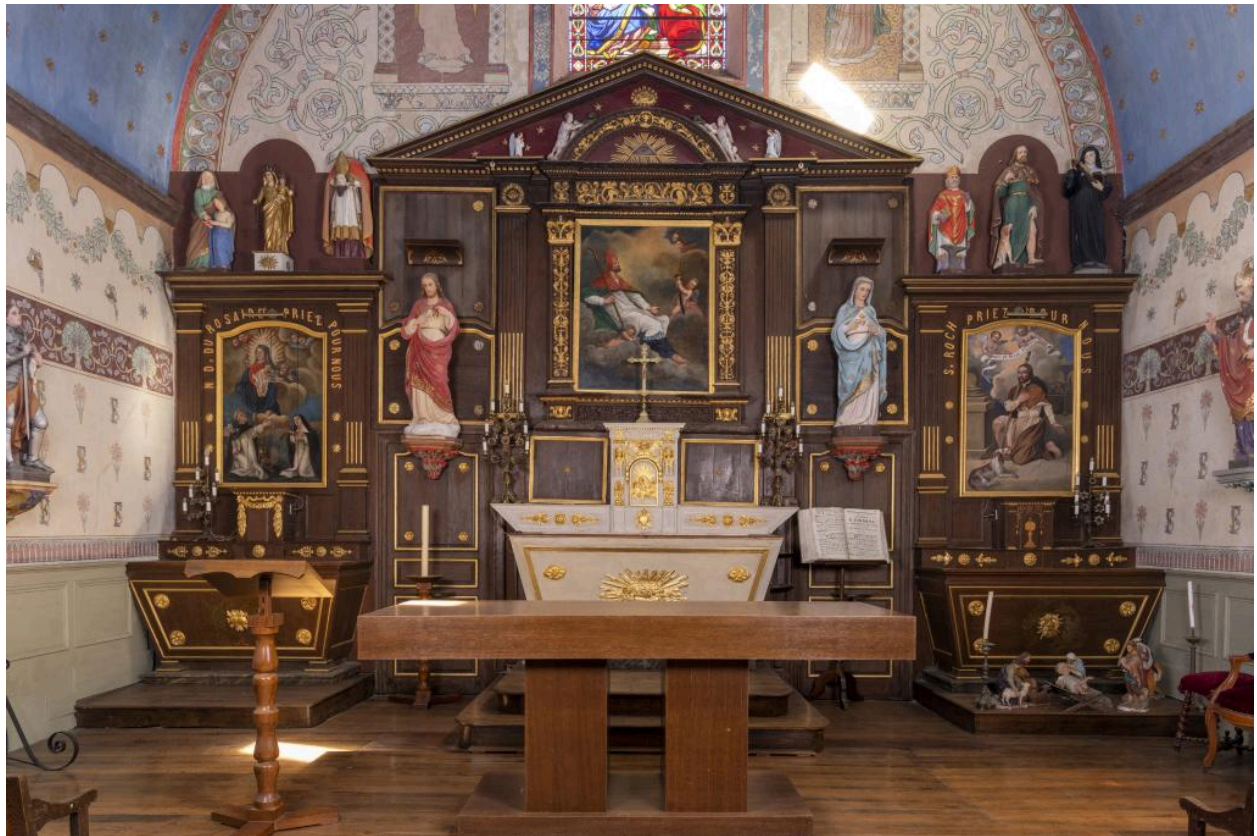
Vue du chœur.
Phot. Marc Kérignard
IVR32_20216000368NUCA

Vue du chœur.

Peintures murales dans le chœur de style néogothique avec initiales "SF" croisées, fleurs, rinceaux.
