## Eglise paroissiale et ancien cimetière Saint-Valery de Boismont

Numéro de dossier : IA80007337  
Date de l'enquête initiale : 2004  
Date(s) de rédaction : 2004  
Cadre de l'étude : inventaire préliminaire arrière-pays maritime picard  
Degré d'étude : étudié  
Référence du dossier Monument Historique : PA00116101

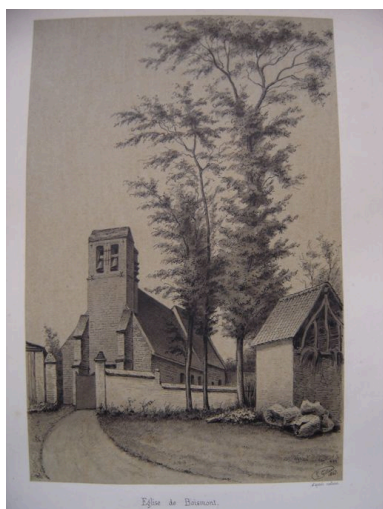
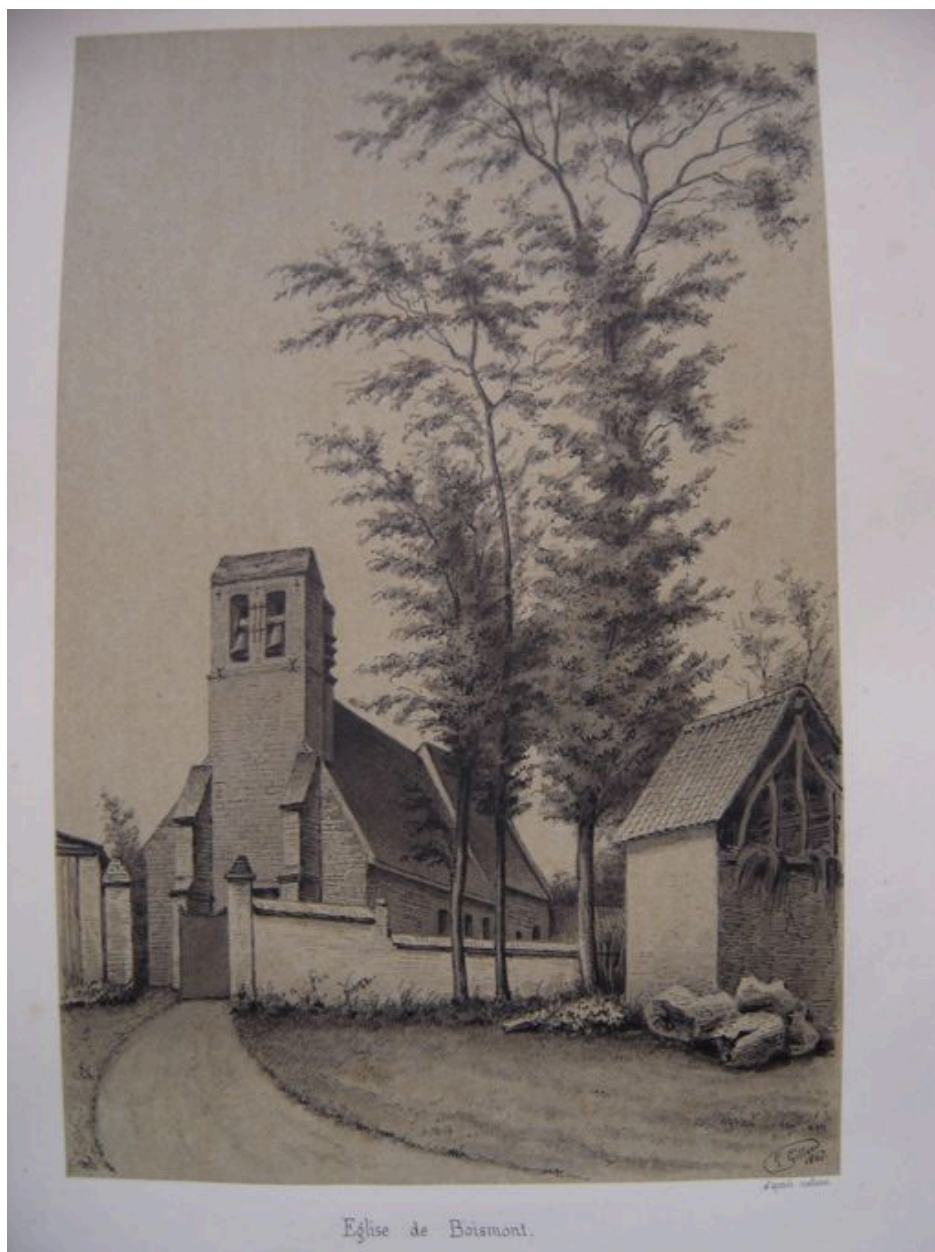
Dessin de la façade ouest de l'église par Gillard en 1867.

D'après la documentation fournie par l'ARPP (Agence Régionale pour la Protection du Patrimoine), la façade ouest avec ses deux contreforts talutés à ressaut intermédiaire, formant arc-boutants dans leur partie supérieure, et son clocher à une arcade brisée et toit en bâtière, a été entièrement refaite en brique et pierre dans les années 1920. Auparavant, les armoiries, déjà très mutilées, étaient situées au tympan. Elles ne sont plus visibles aujourd'hui.

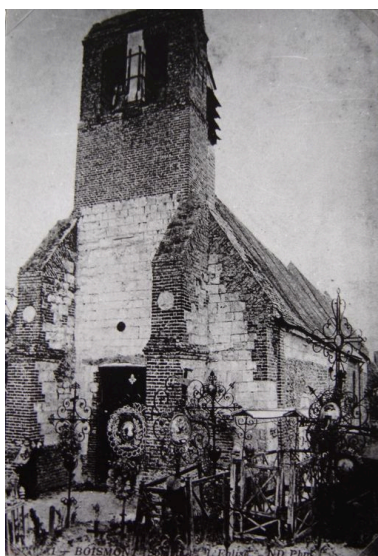
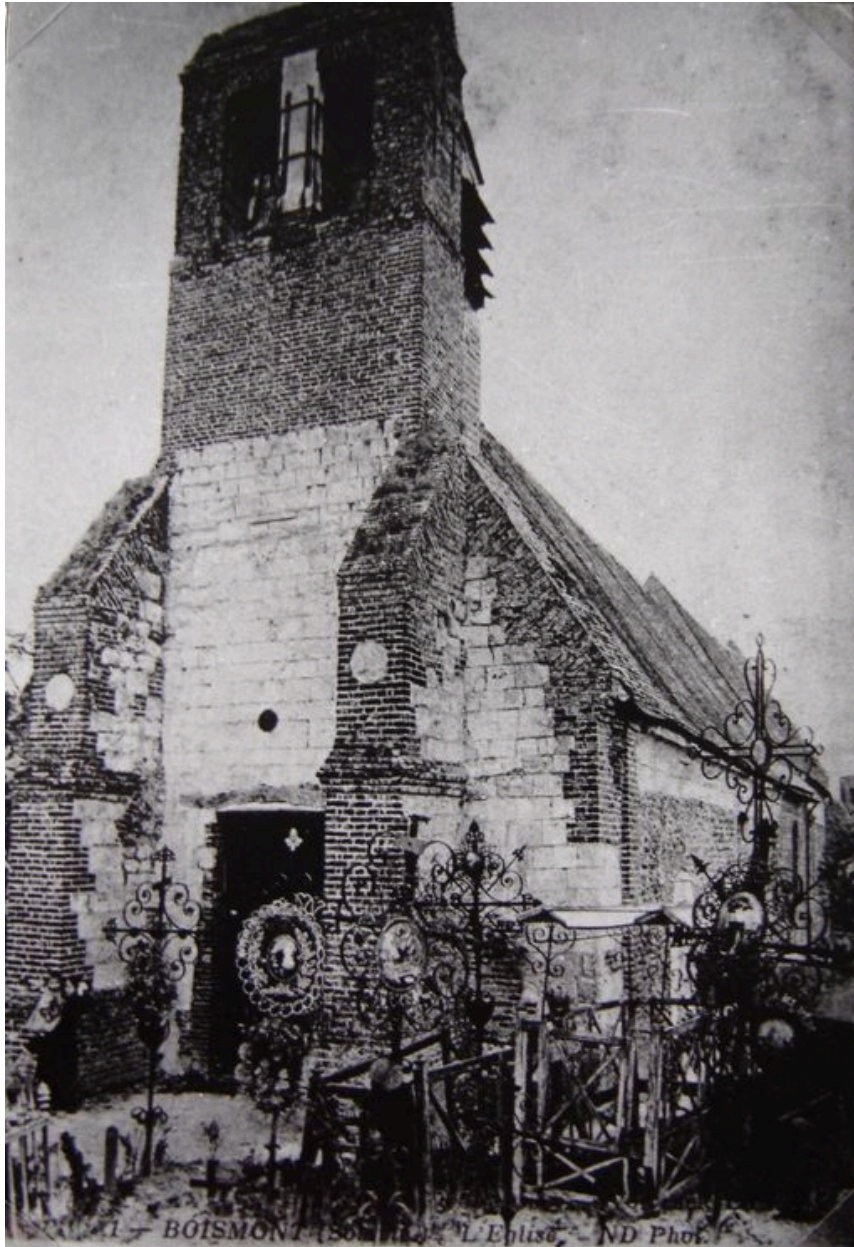
Vue du clocher-porche au début du 20e siècle.

D'après le devis de juillet 1931, ainsi que les cartes postales, l'église présentait en façade un clocher-porche en brique à deux arcades en plein cintre, contenant une seule cloche.

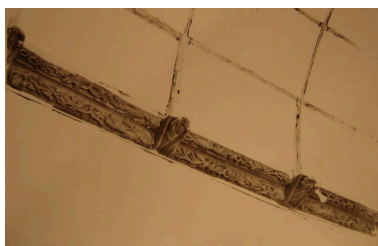
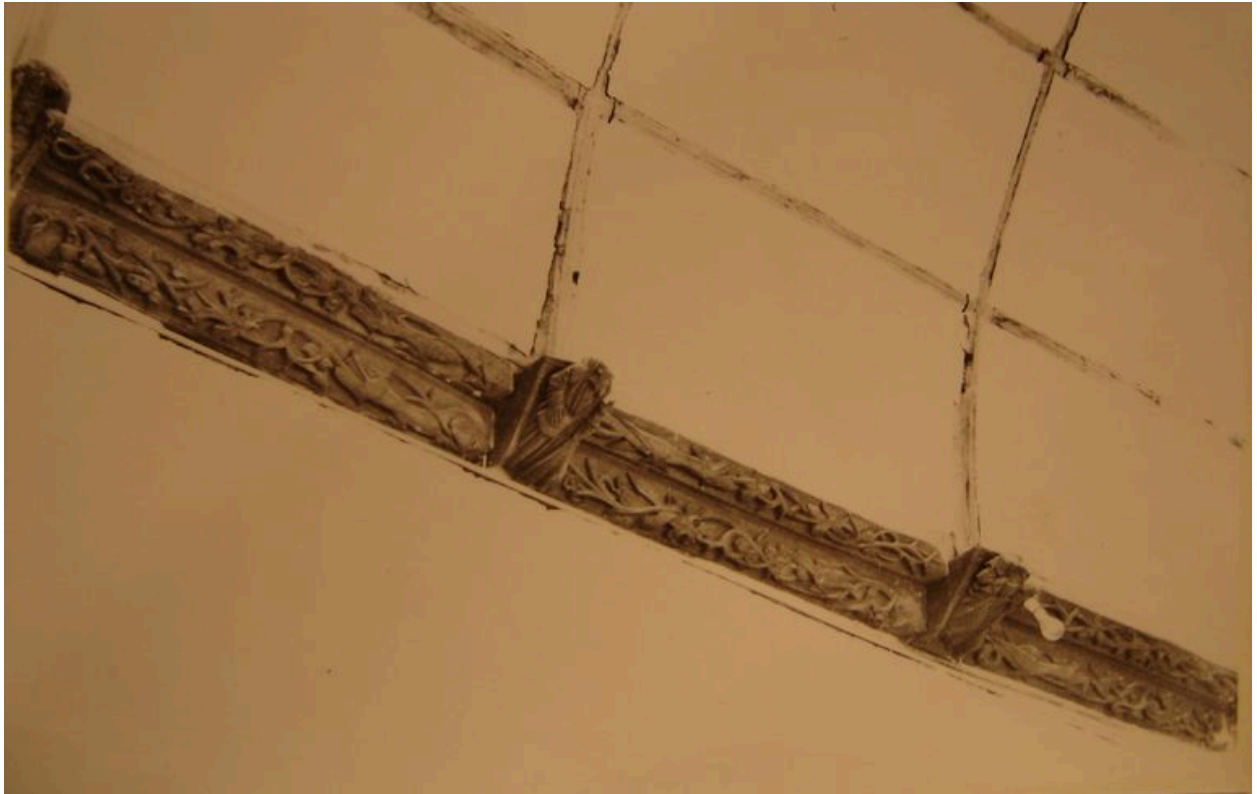
Vue détaillée de la sablière haute du chœur.

Vue détaillée de la sablière haute du choeur.

Entouré d'un mur d'enceinte en brique et silex, l'édifice religieux, orienté et de plan allongé, est situé en léger retrait de la route principale. On y parvient par une petite ruelle dans laquelle est situé le monument aux morts. L'édifice religieux est placé sur un petit promontoire. La maçonnerie est en majorité composée de silex. Les murs, très épais, sont déjetés, surtout ceux de la nef. Ajouré en son sommet d'un arc brisé accueillant la cloche, le mur ouest, flanqué de deux contreforts à arc boutant, est composé d'une maçonnerie mixte de brique et de pierre de taille. Le tympan en arc brisé est ajouré de brique de verre. La nef, plus basse que le chœur, est composée d'un blocage de silex parfois disposés en opus spicatum. Précédée d'un narthex présentant un léger fruit, celle-ci est longue de trois travées et percée de fenêtres segmentaires (seule une est cintrée au nord). L'ancien portail latéral sud est en anse de panier. Entièrement en silex, le chœur, plus étroit mais plus élevé que la nef, est séparé du vaisseau principal par un contrefort en briques. Le soubassement ainsi que les contreforts également en brique sont talutés aux quatre coins du chœur. Le chevet plat est percé de trois fenêtres, dont seule l'ouverture axiale est à arc brisé, à un meneau et gorges sur les montants, ainsi qu'une d'une porte en ogive aujourd'hui aveugle. La corniche moulurée est en pierre de taille. A l'intérieur, la voûte est en berceau brisé lambrissé. D'après la description faite par l'ARPP, la charpente en bois apparente du 15e siècle est composée de quatre entrants des jambes de force dans la nef (cavet avec demi pyramide moulurée) et poinçons (octogonaux, base buticulaire) accompagnés de tirants en fer et lierne d'axe. Les dix blochets la supportant présentent des personnages dont les têtes grotesques ont été coupées. La décoration des sablières à double frise courante est très variée : les cordons de la nef ne dépassent pas 25 cm de haut ou d'épaisseur et 40 cm dans le chœur. Les motifs de flore et de faune (fleurs dans camés ou triangle et rinceaux, prise d'arc brisés bilobés réunis deux à deux sous arcs cintrés) s'accompagnent parfois de motifs architecturaux : arcatures découpées et brisées, rosace dans carré ou trifolium dans triangle. Le chœur, surmonté d'une voûte en cul de four en bois avec clefs pendantes et riche sablière sculptée, est badigeonné d'un mortier à la chaux ; il ne possède pas d'entrants mais seulement un lierne d'axe et six autres liernes, sept nervures secondaires et sept clefs pendantes. Il est percé par un berceau en bois à caissons, avec clés pendants aux intersections des caissons, et sablières plus riches que celle de la nef, également à deux frises superposées, à feuillages. Les huit blochets représentant des personnages entiers ont été décapités. Au nord, plusieurs thèmes sont visibles : un abbé ou évêque avec une crosse et un livre ; saint Adrien avec le lion, l'épée et l'enclume ; saint Jacques ou saint Josse avec le bourdon et la panetière ; saint Jean-Baptiste portant une peau de bête et un agneau posé sur un livre ; un personnage bûché. Au sud : un martyr portant une palme et un livre ; saint Jean tenant un calice ; sujet peu distinct ; saint Paul tenant son épée ; blochet bûché. Les sept clés pendantes sont ornées comme il suit, en commençant par le chevet : les armes de France sous couronne ouverte, un écu écartelé ; tenu par un ange, armes de Hautecoustre (Louis de Hautecoustre, écuyer, seigneur de Lanchères et Boismont, prévôt du Vimeu de 1520 à 1540) ; un autre écu bûché, aussi tenu par un ange ; un ange ; l'agneau pascal ; la Vierge (?) ; Dieu le Père à mi-corps dans un nuage (au-dessus de la poutre de gloire). Les sablières du chœur sont ornées de deux registres de rinceaux et phylactère.

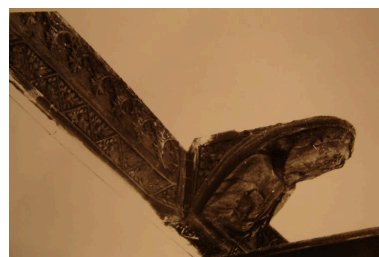
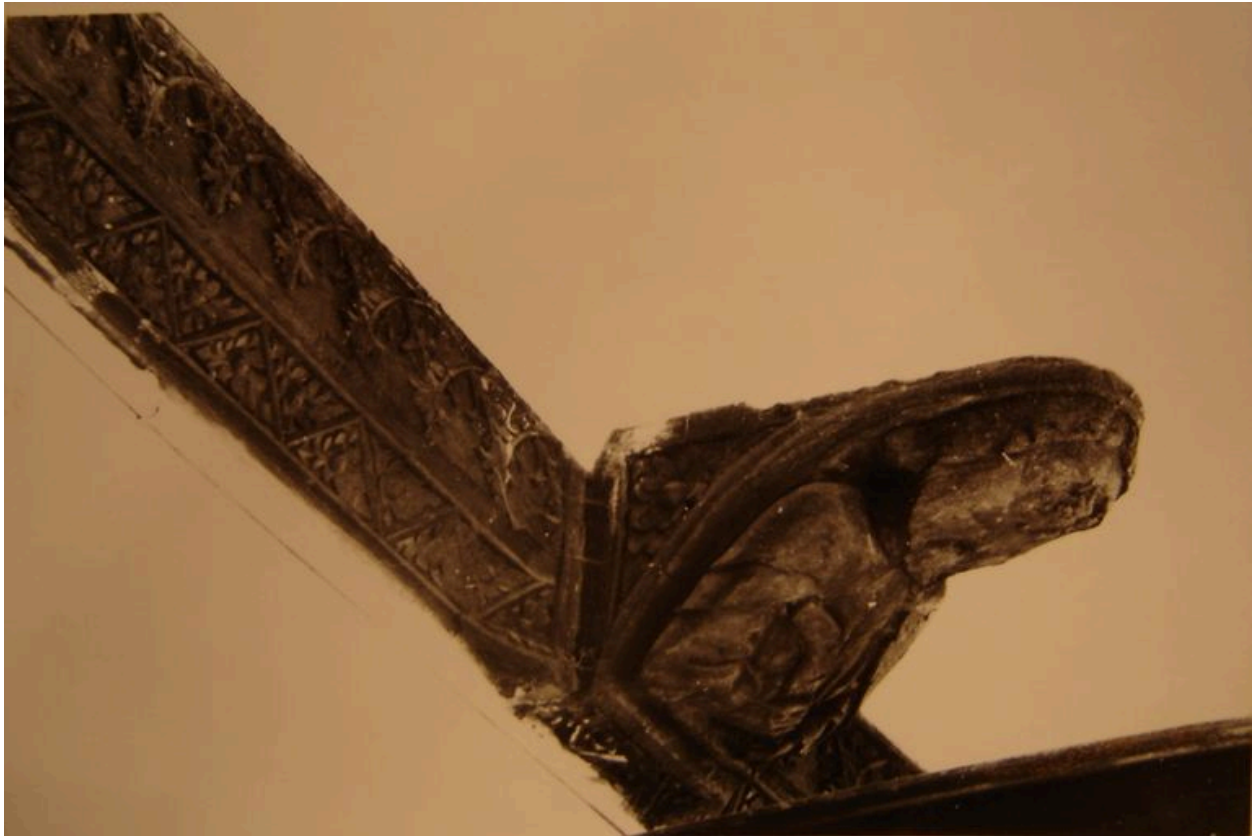
Vue détaillée d'un blochet bûché.

D'après le POS, l'église, devenue temple de la Réforme au moment des guerres de Religion, connaît les mutilations de la Révolution. En effet, les blochets sont décapités pendant la Terreur (1792-1794) sur l'ordre de Dumont par les habitants eux-mêmes. D'après une habitante, ils auraient reçu en récompense une parcelle de terre située derrière le terrain de boules qui ne peut toujours être vendue (en bas du village, dans les marais).

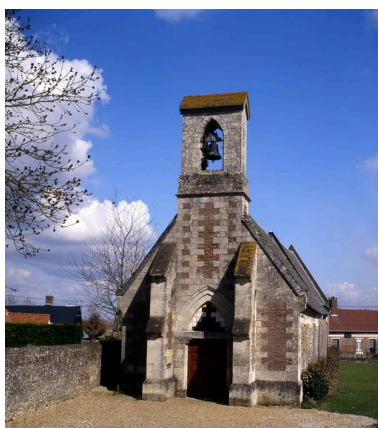
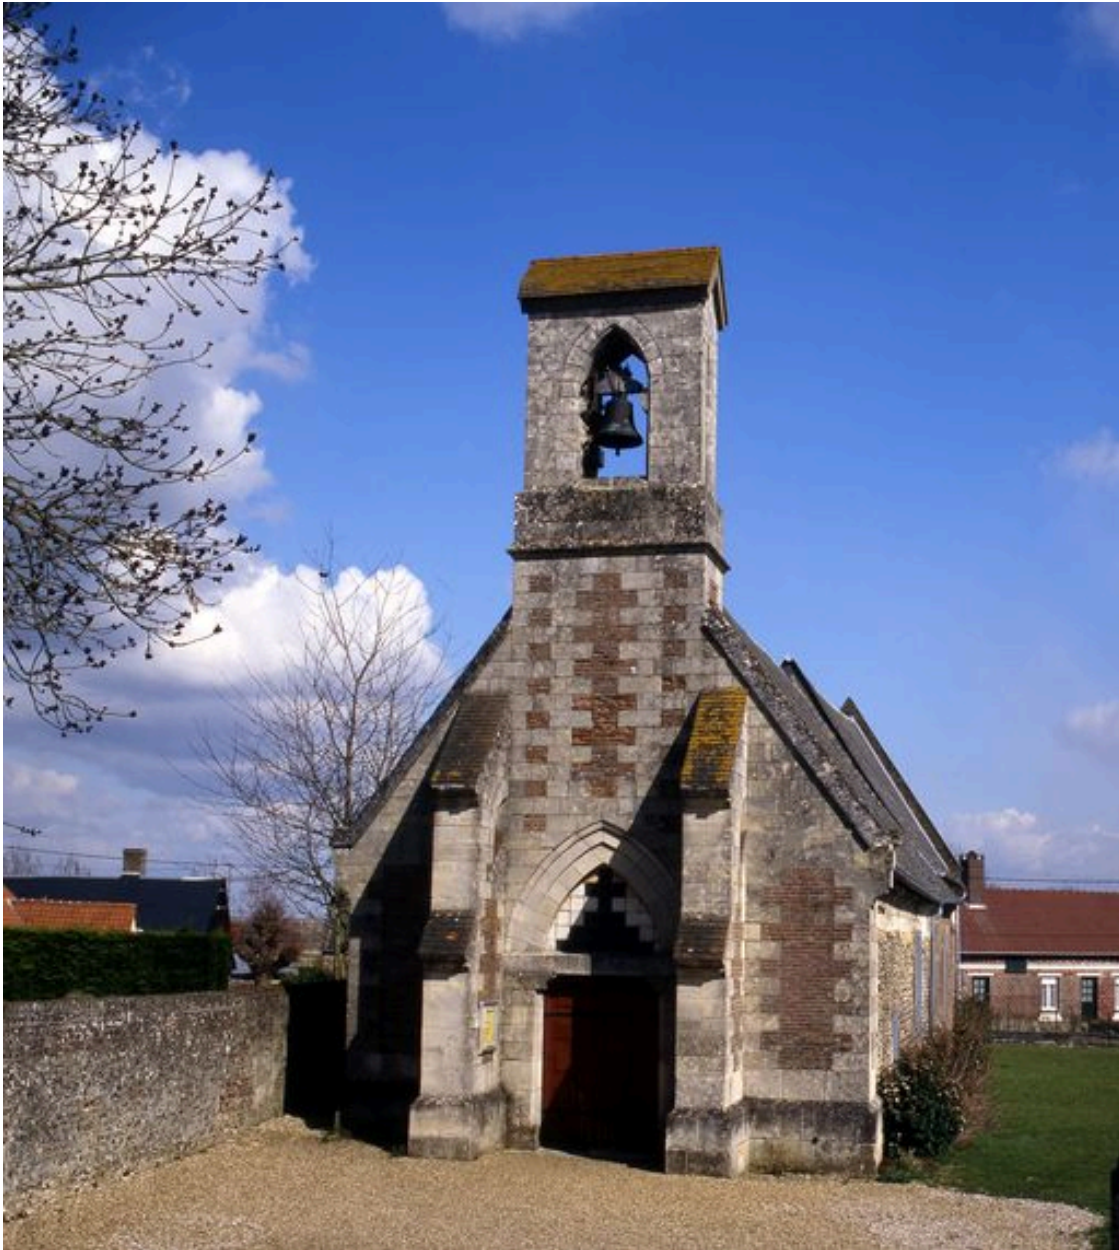
Vue de la façade ouest.  
Phot. Irwin Leullier  
IVR22\_20068000170XA

Vue de la façade ouest.

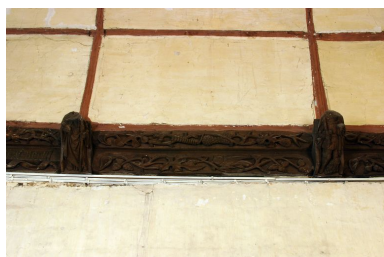
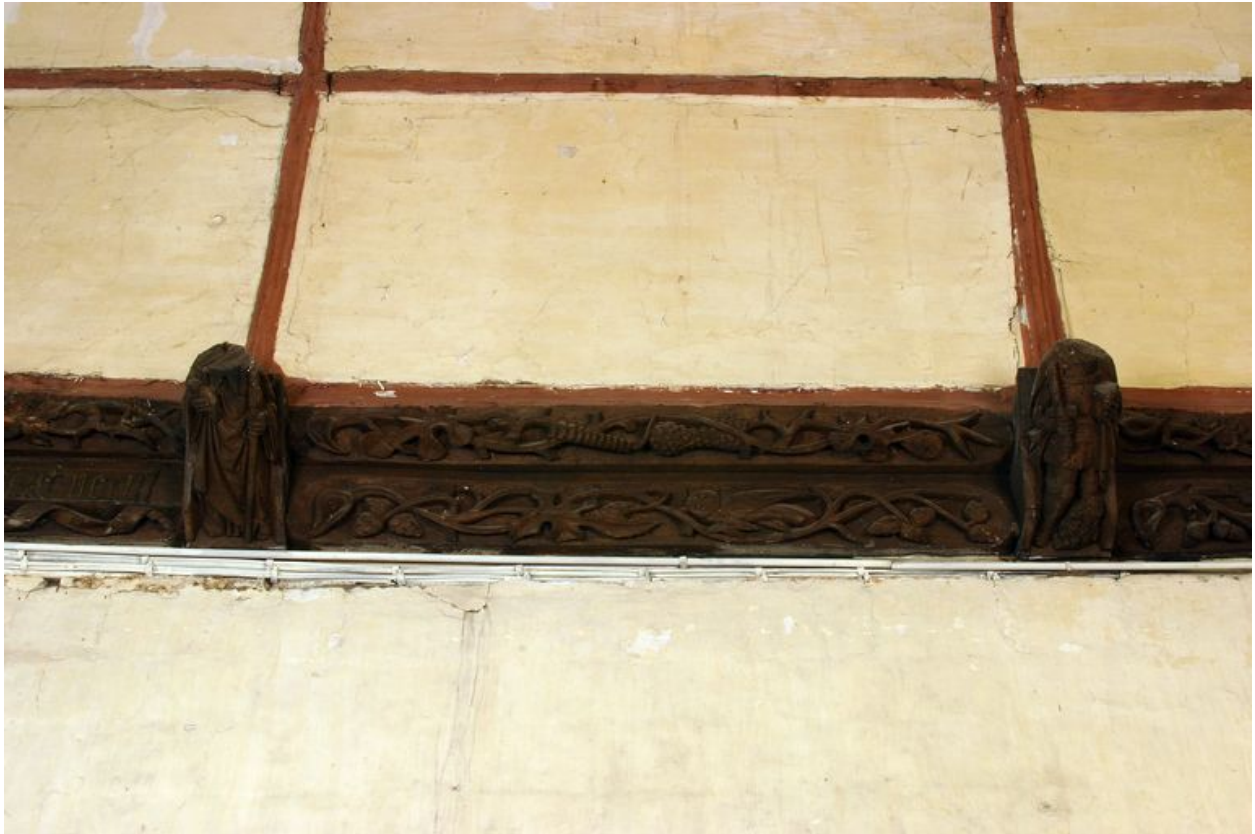
Vue détaillée de la sablière haute du choeur avec décor végétal et blochets bûchés.  
Phot. Irwin Leullier  
IVR22\_20078000128NUCA

Vue détaillée de la sablière haute du choeur avec décor végétal et blochets bûchés.

Le décor sculpté se concentre sur les sablières hautes de la nef et du chœur, sur les clés pendantes de la nef ainsi que sur les blochets. Il allie décor profane et religieux. Quelques saints sont accompagnés de leur attribut.

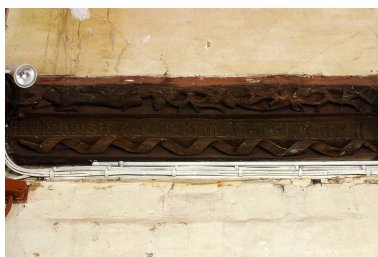
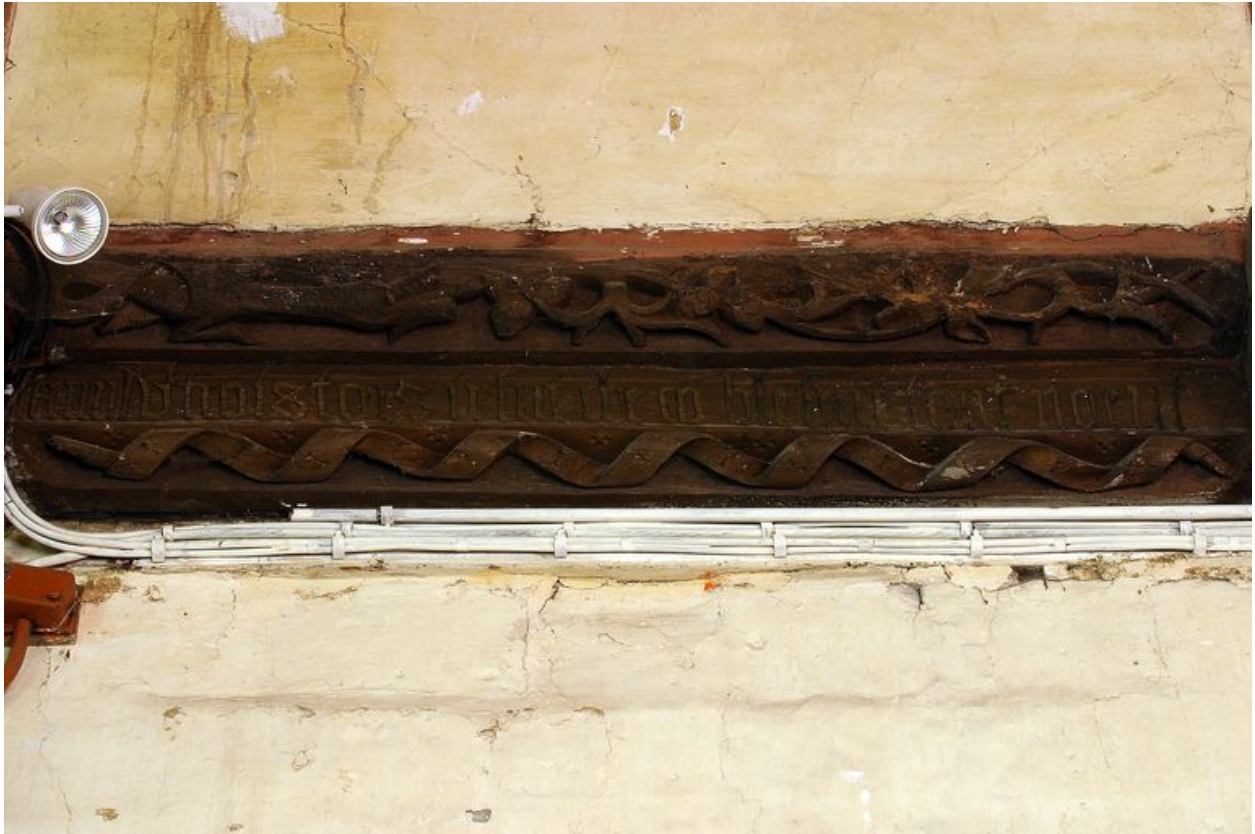
Vue détaillée de l'inscription présente sur la sablière haute du choeur.  
Phot. Irwin Leullier  
IVR22\_20078000126NUCA

Vue détaillée de l'inscription présente sur la sablière haute du chœur.

Dans la nef, une inscription de la sablière nord placée entre les troisième et quatrième entrants, permet de dater cette partie de l'édifice de 1510 : "En len mil chinc cet X fut che coble fait". Le chœur date lui de 1527, d'après l'inscription sur la sablière nord, entre les deux premières nervures secondaires : "la mil Vc trois fois IX fut che coble fait tout noeuf". L'édifice semble donc avoir été bâti en deux parties.

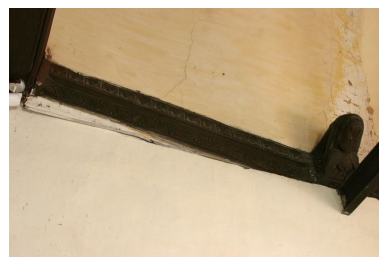
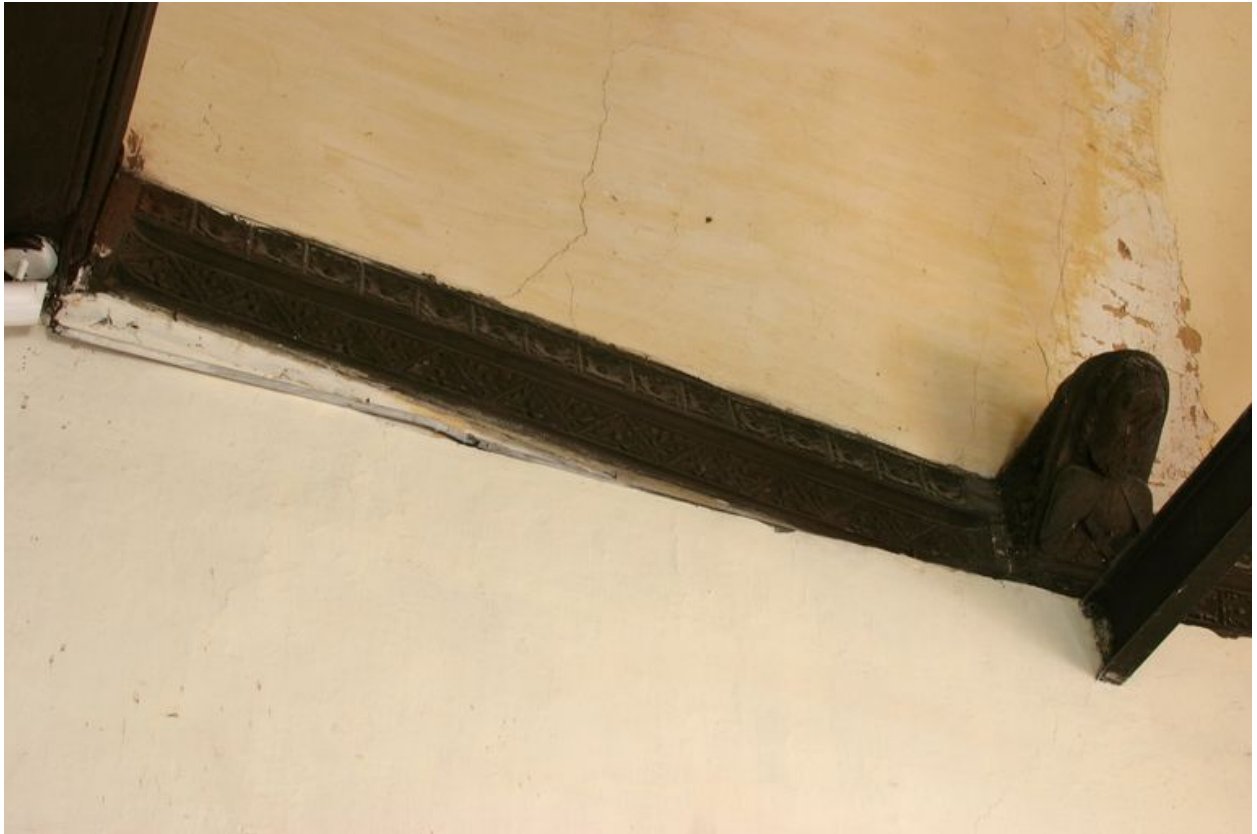
Vue détaillée de la sablière haute de la nef avec motifs géométriques et blochet bûché.  
Phot. Irwin Leullier  
IVR22\_20078000127NUCA

Vue détaillée de la sablière haute de la nef avec motifs géométriques et blochet bûché.

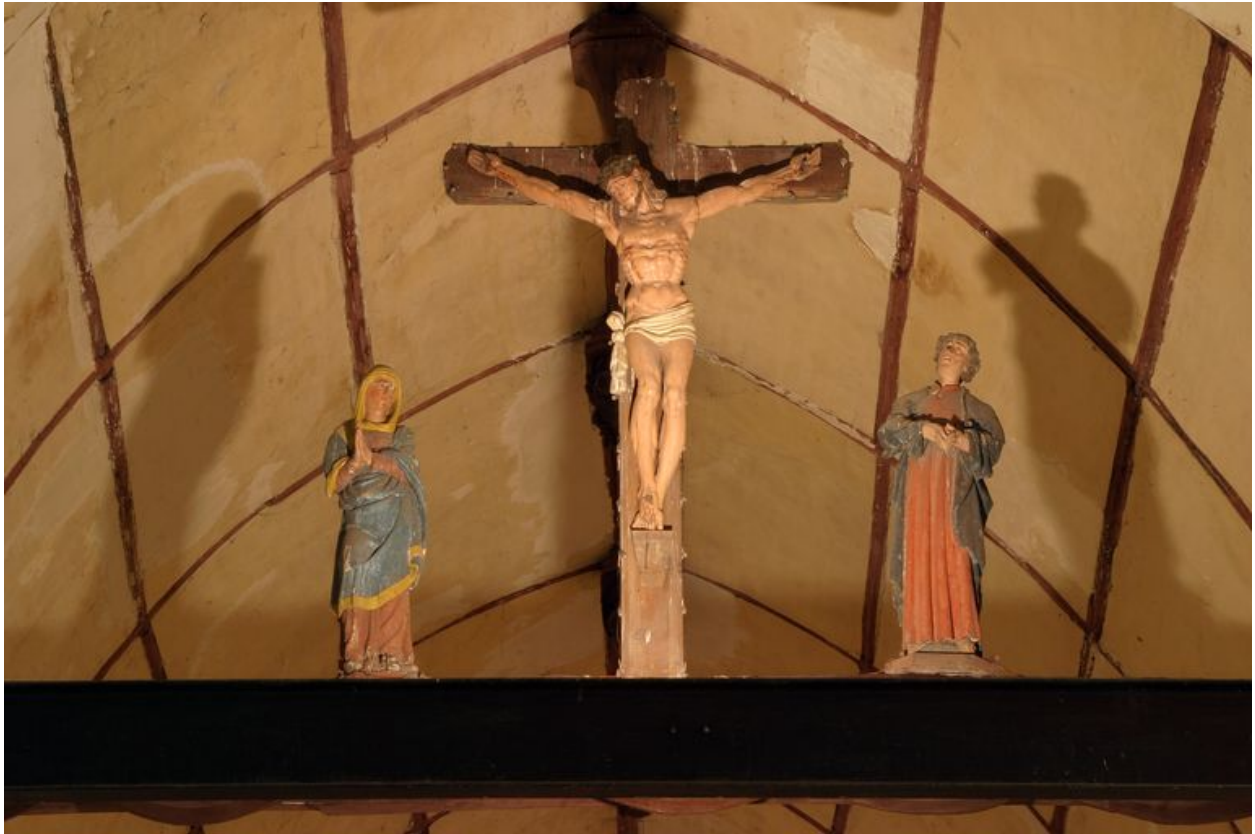
Vue de la poutre de gloire.  
Phot. Irwin Leullier  
IVR22\_20078000125NUCA

Vue de la poutre de gloire.

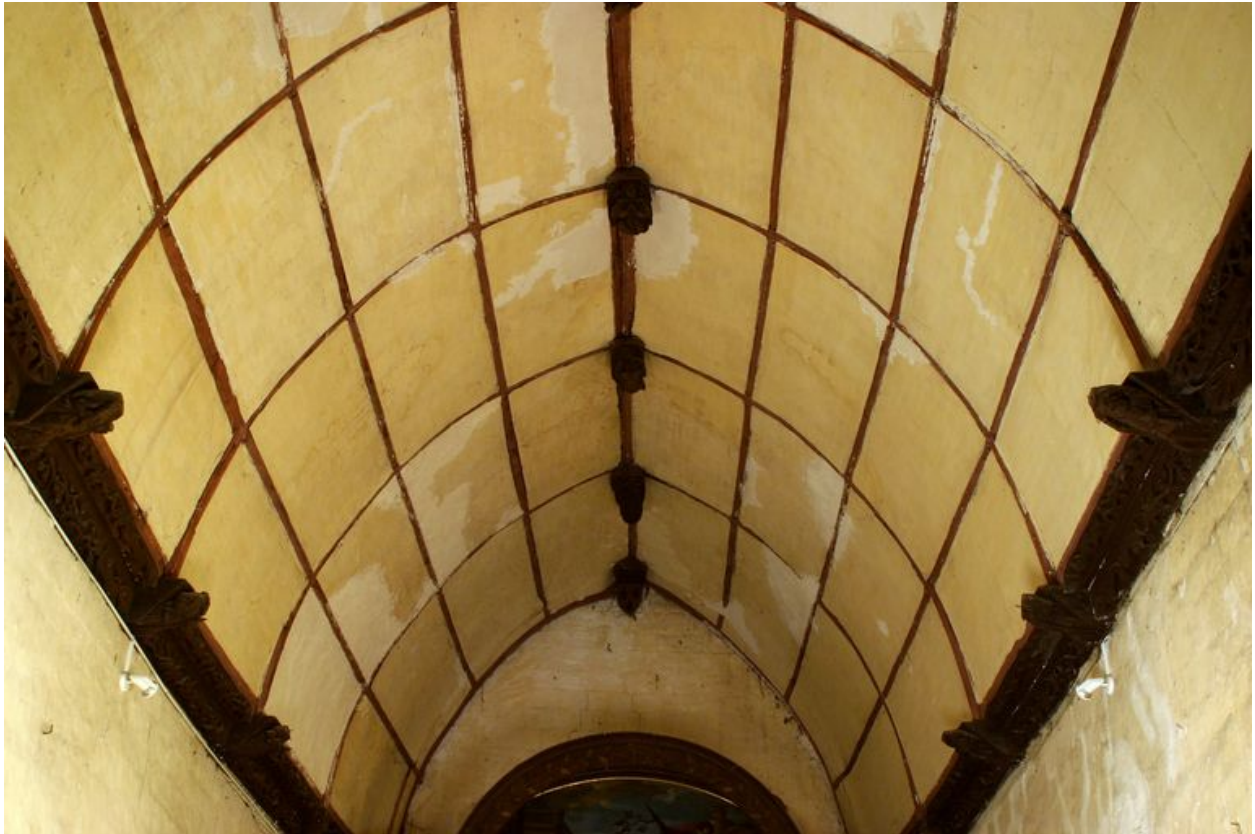
Vue de la charpente du choeur.  
Phot. Irwin Leullier  
IVR22\_20078000129NUCA

Vue de la charpente du choeur.
