Hauts-de-France, Somme
Saint-Quentin-en-Tourmont
le Bout-des-Crocs
2 chemin des Garennes

Ancienne ferme du Bout-des-Crocs, à Saint-Quentin-en-Tourmont (actuel camping des Crocs)

Numéro de dossier : IA80007743
Date de l'enquête initiale : 2004
Date(s) de rédaction : 2004
Cadre de l'étude : inventaire préliminaire arrière-pays maritime picard
Degré d'étude : étudié

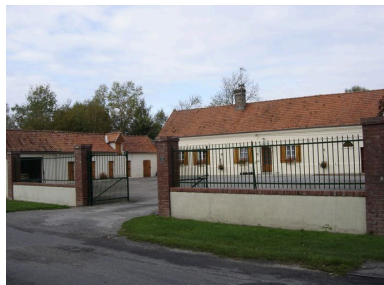
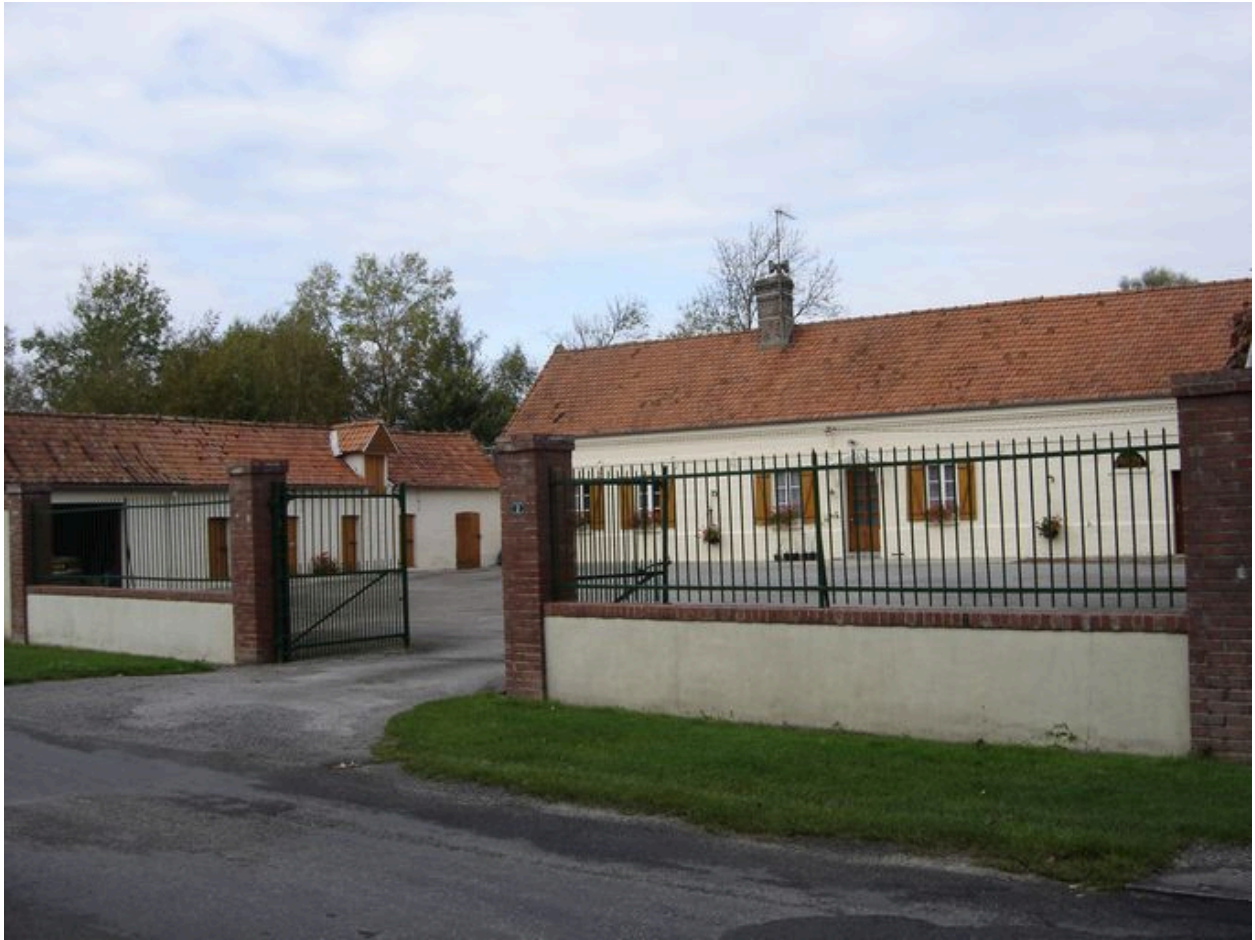
Vue générale.
Phot. Inès Guérin
IVR22_20068005623NUCA

Vue générale.

Cette ferme présente un ensemble de bâtiments en brique situés sur les trois côtés d'une cour. Tous possèdent un toit à longs pans en pannes picardes. Le logis, long de cinq travées, occupe le fond de la cour. Il se poursuit à l'est par les écuries, sous le même toit. Le décor se limite à la corniche, composée d'une frise de briques disposées en épi.
A l'ouest, les étables, basses, sont disposées en retour d'équerre. Le comble est accessible depuis la cour par une lucarne percée dans le toit.
La grange, d'un volume plus important, leur fait pendant à l'est.
La pâture flanque la ferme à l'est.

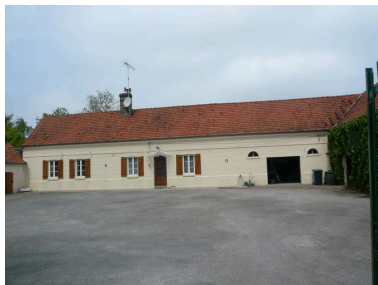
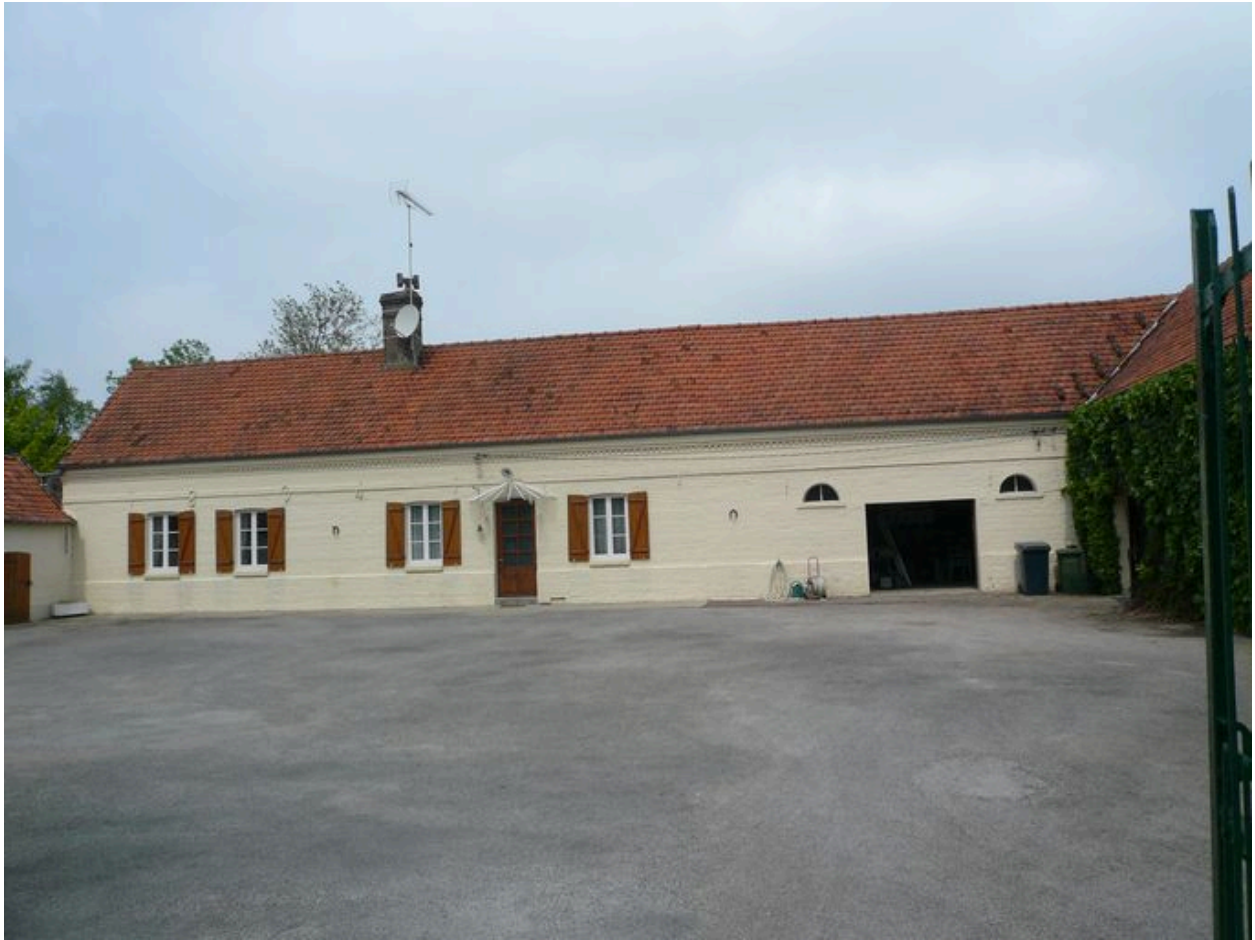
Vue du logis.
Phot. Inès Guérin
IVR22_20068005624NUCA

Vue du logis.

Malgré l'utilisation de la brique, le logis possède les caractéristiques architecturales des constructions en torchis et pans de bois, longues et basses.

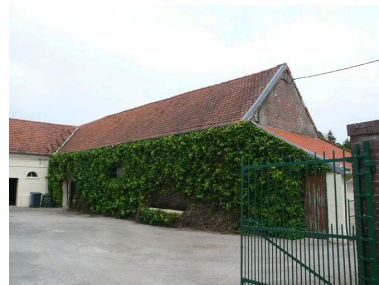
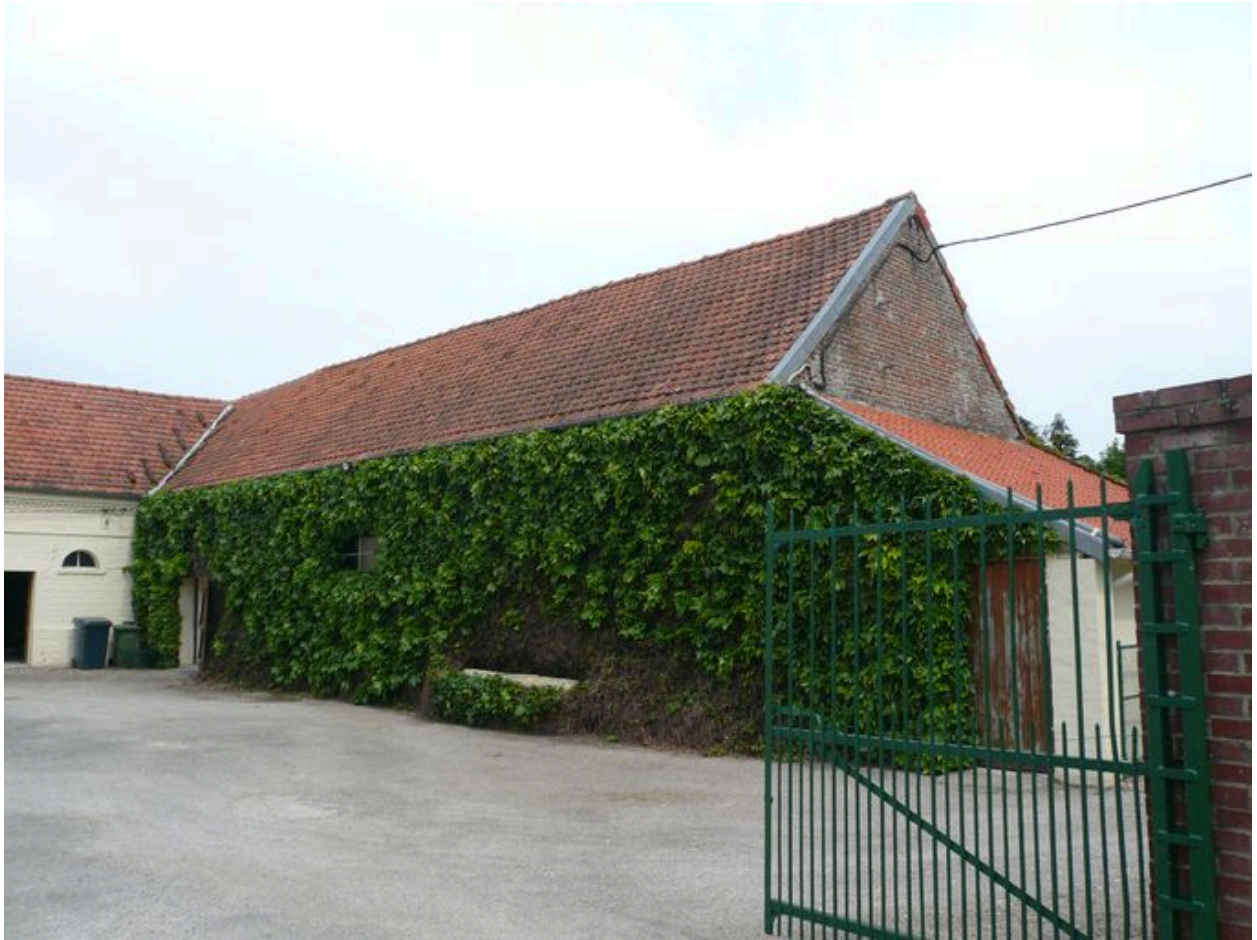
Vue de la grange.
Phot. Inès Guérin
IVR22_20078005803NUCA

Vue de la grange.
