Hauts-de-France, Pas-de-Calais
Arras
27 rue Ernestale

Immeuble de rapport

Numéro de dossier : IA62001397

Cadre de l'étude : enquête thématique départementale patrimoine Art Déco d'Arras, patrimoine de la Reconstruction

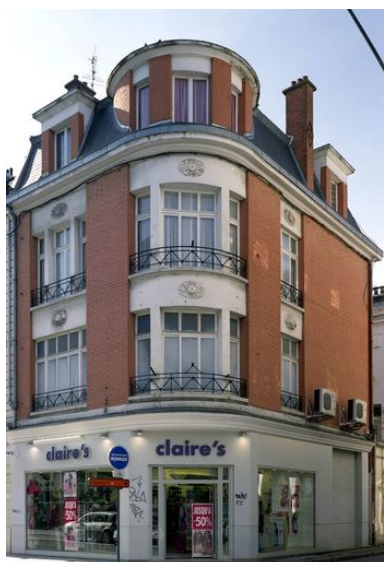
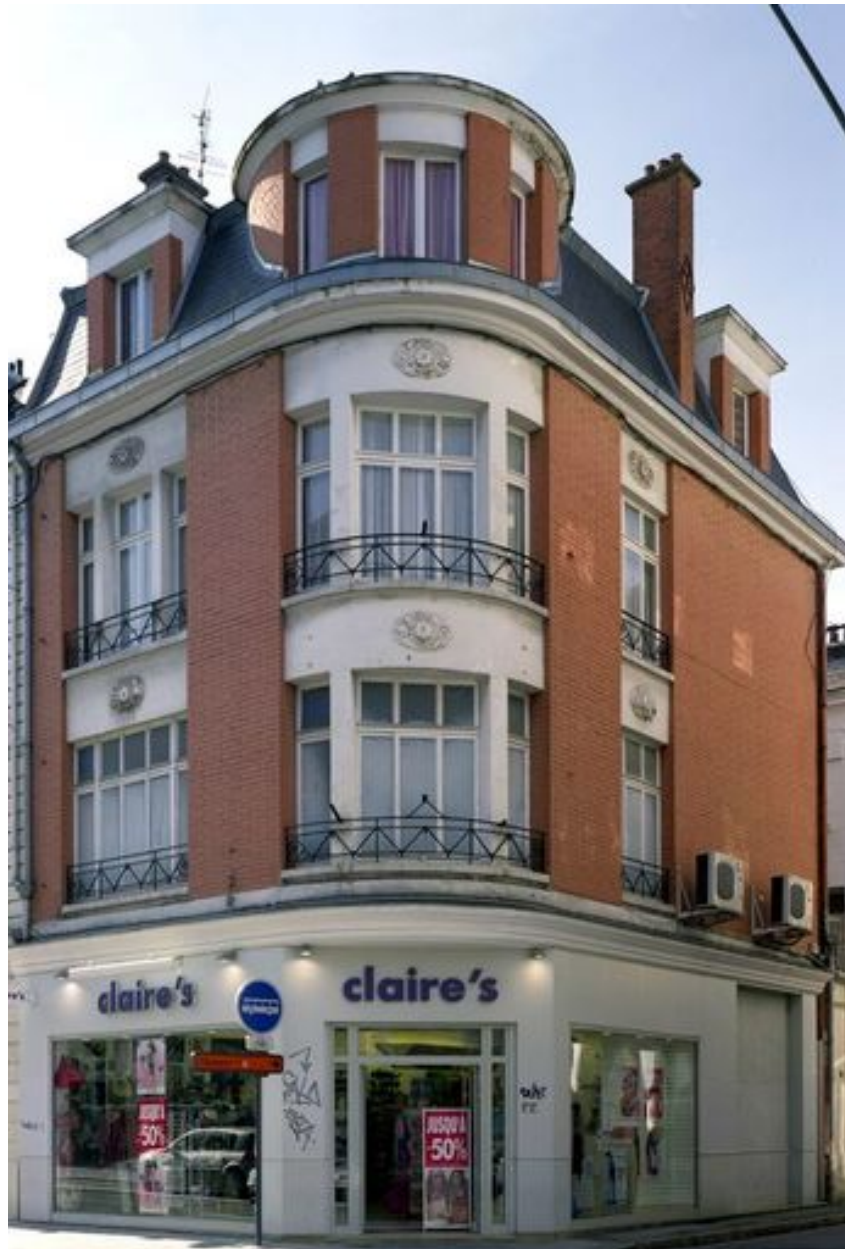
Vue générale.
Phot. Pierre Thibaut
IVR31_20086200145XE

Vue générale.

Cet édifice construit en béton partiellement apparent et parement de brique est situé à l'angle de la rue Ernestale et de la rue de la Croix-Rouge. Le pan arrondi est percé de larges baies vitrées. Il se prolonge, éclairé par trois baies, à l'étage de comble. Ce type de traitement de l'angle est caractéristique de l'architecture moderne des années 1925-1930. Le style Art déco est présent dans les médaillons constitués de motifs floraux sur les linteaux des baies mais aussi dans les ferronneries des garde-corps à motifs zigzagants. Le rez-de-chaussée est à pan coupé.
