Hauts-de-France, Somme  
Favières  
65 rue Mondaine

## Ancienne maison de ménager devenue ferme

Numéro de dossier : IA80007920  
Date de l'enquête initiale : 2005  
Date(s) de rédaction : 2005  
Cadre de l'étude : inventaire préliminaire arrière-pays maritime picard  
Degré d'étude : étudié

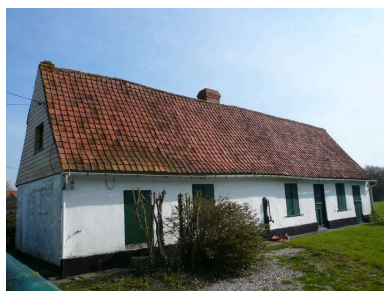
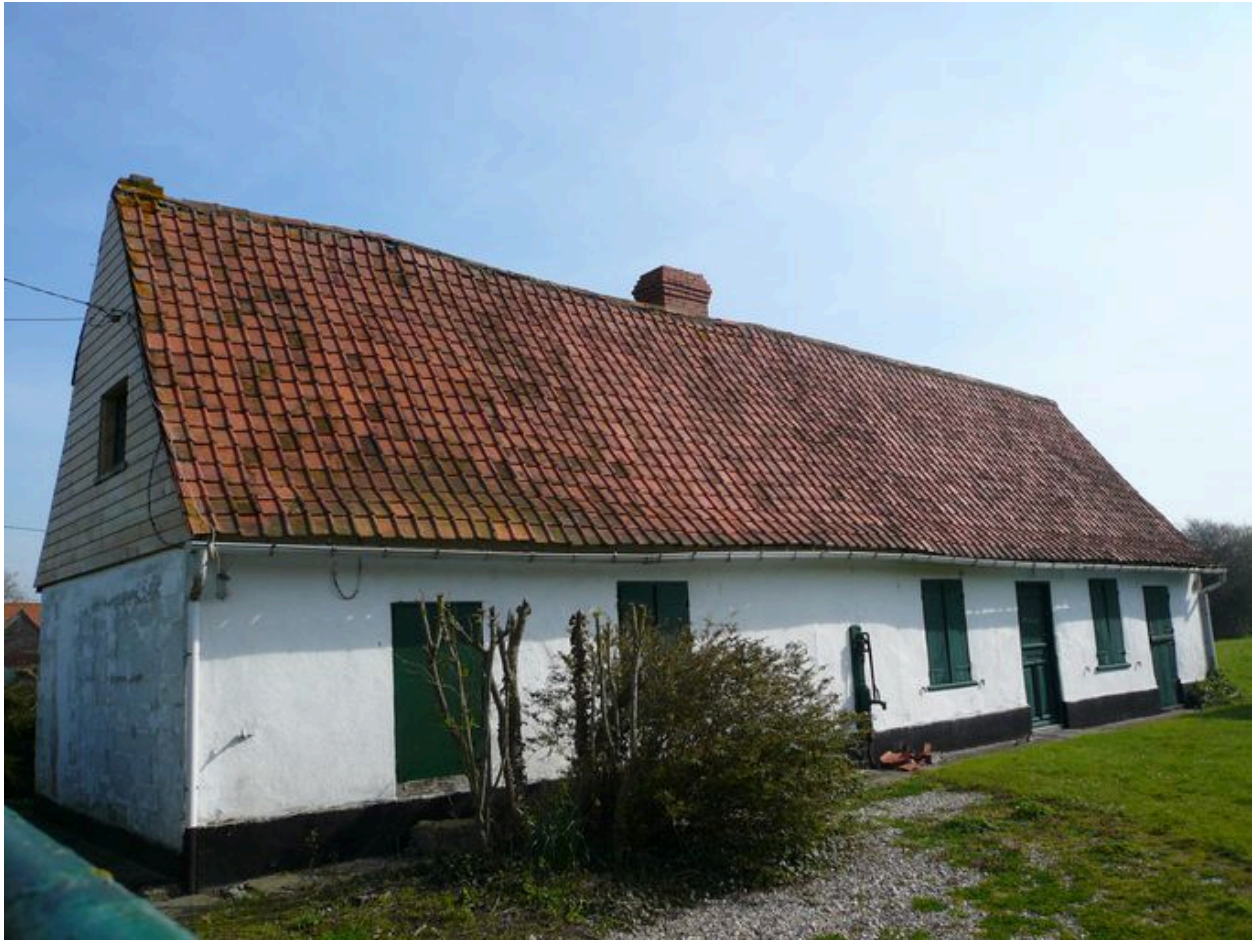
IVR22\_20078005752NUCA

Vue du logis.

Cette ancienne exploitation dispose d'un logis situé en limite de parcelle sur rue, perpendiculairement à celle-ci. La structure est composée de pans de bois hourdés au torchis, mise à part le pignon occidental reconstruit en parpaing et recouvert d'un essentage de planches au sommet. Long de cinq travées, le logis est orienté au sud. Les ouvertures sont distribuées de façon anarchique, se pliant à la structure en pans de bois qui dispose de potelets d'espacements variables. Le comble à surcroît est percé au pignon occidental d'une fenêtre d'engrangement (dite gerbière). Le toit à longs pans, haut, est en pannes picardes. A l'ouest de cette construction, sous le même toit, une porte à doubles battants horizontaux indique la présence de l'écurie. A l'est de la cour se situent les porcheries, bâtiment indépendant, bas, recouvert d'un essentage de planches (ce qui empêche d'en deviner la structure). Au sud se trouvent les étables, également en torchis et pans de bois. Percées de deux portes en façade et d'ouvertures, elles sont prolongées au sud par une avancée de la toiture. Le pignon occidental est percé d'une ouverture pour l'engrangement des récoltes. Le toit à longs pans, très pentu, est en pannes picardes.

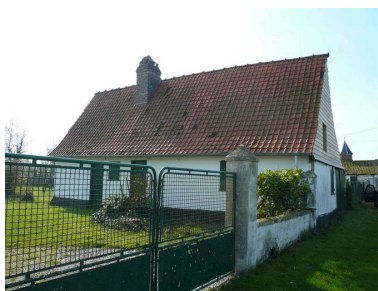
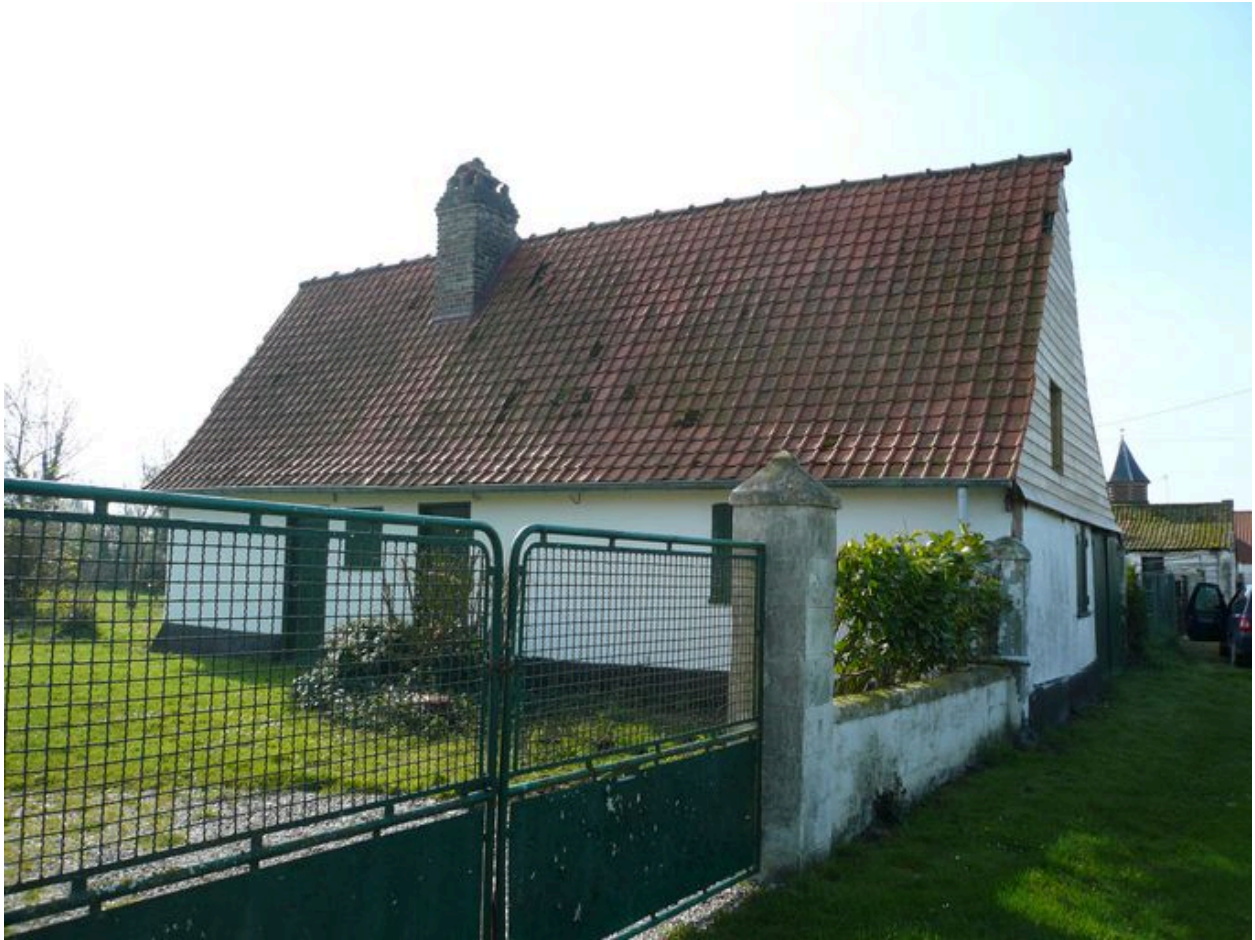
IVR22\_20078005753NUCA

Vue des étables au sud.

Ne figurant pas sur le plan de 1828, les bâtiments annexes (au sud et à l'ouest de la cour) ont donc été construits ultérieurement, probablement vers le milieu du 19<sup>e</sup> siècle. L'adjonction de bâtiments agricoles à ce logis, qui en était dépourvu encore en 1828, pourrait indiquer la mutation d'activité d'un artisan (logis et atelier) en agriculteur, ce qui argumenterait les propos de Pinchemel pour le village. L'emplacement de l'écurie à l'est de la salle commune (l'emplacement de la souche de cheminée donne celui de cette pièce) est atypique. Les chambres, se trouvant à l'ouest de la partie habitable, auraient pu être flanquées de l'abri du cheval. Or, il semble que l'ouverture de la dernière travée occidentale ait été remaniée (présence d'un entablement neuf) : celle-ci a donc subi une mutation de fonction, transformant le local à cheval en habitation. La pente accentuée du toit du logis pourrait indiquer une ancienne couverture en chaume. Le toit des étables est percé en son centre d'une souche de cheminée dont nous ne comprenons pas la présence (elle semble dater de la fin du 19<sup>e</sup> siècle).

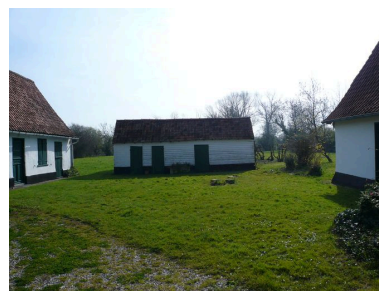
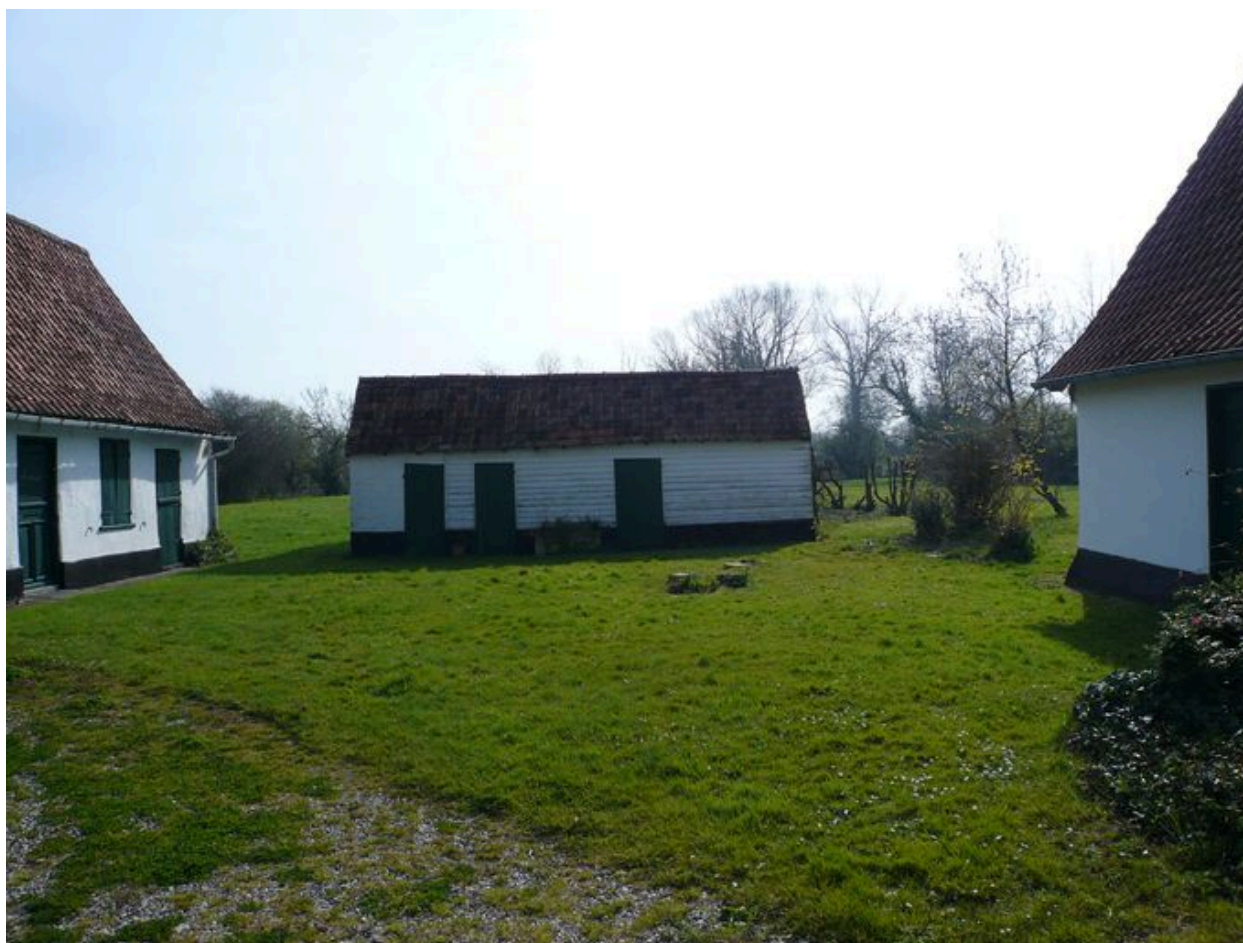
IVR22\_20078005754NUCA

Vue des porcheries à l'est de la cour.
