Hauts-de-France, Aisne  
Villers-Cotterêts  
Château, 1 place Aristide-Briand

## **Décor des trois escaliers des offices (ensemble de trois voûtes en berceau et soixante consoles d'architecture)**

Numéro de dossier : IM02001271  
Date de l'enquête initiale : 1991  
Date(s) de rédaction : 1991  
Cadre de l'étude : inventaire topographique canton de Villers-Cotterêts  
Degré d'étude : étudié  
Référence du dossier Monument Historique : PA00115984

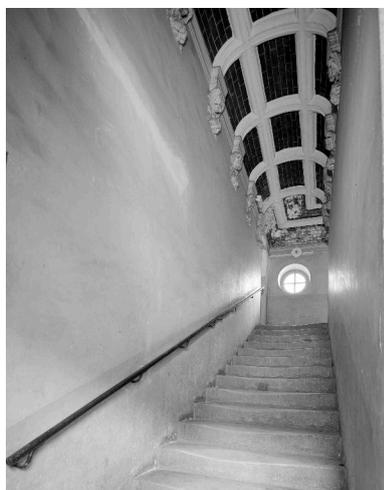
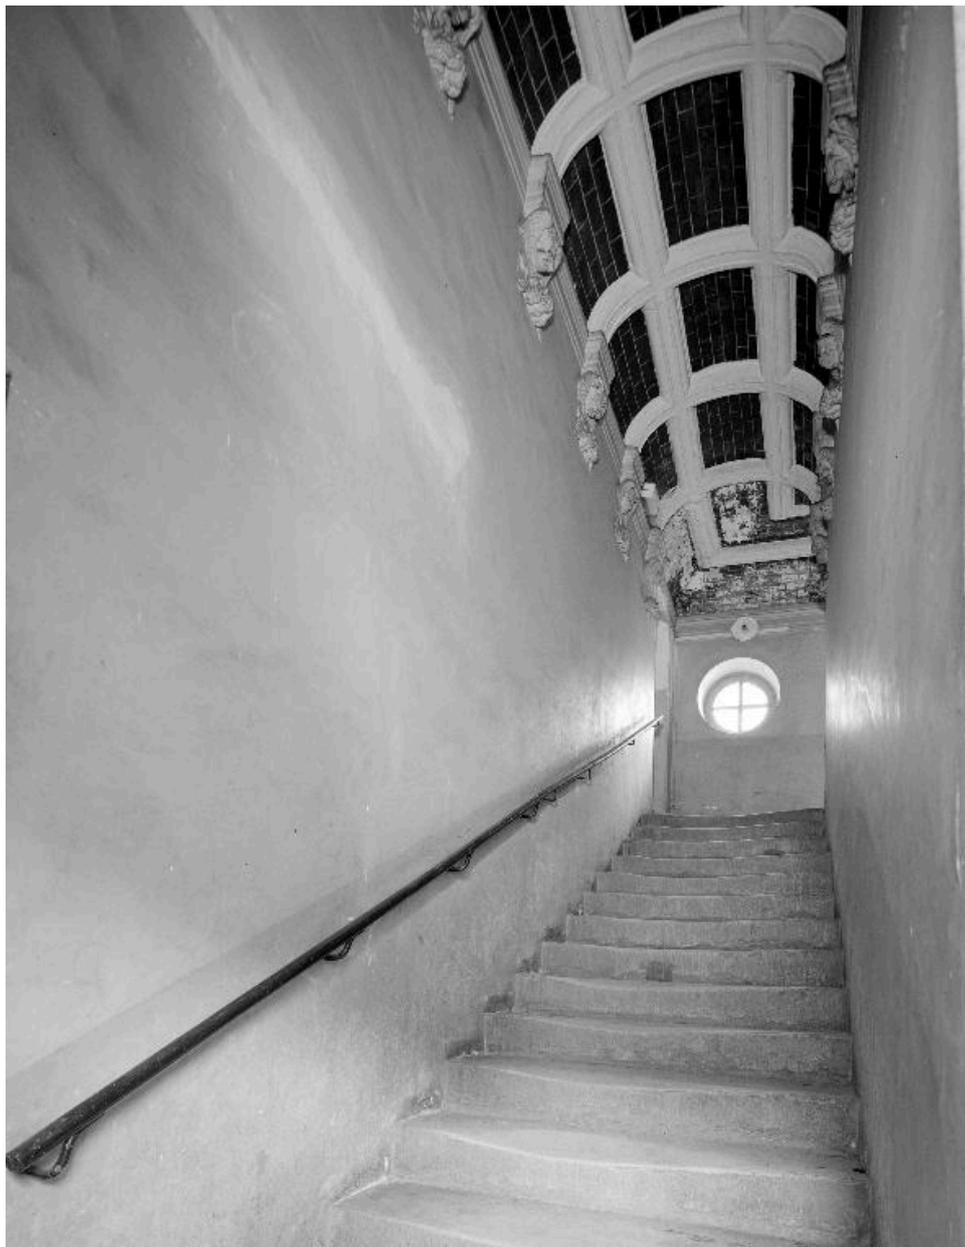
Escalier sud-est des offices :  
vue de la première volée.  
Phot. Fabrice Charrondière  
IVR22\_19860200451V

Escalier sud-est des offices : vue de la première volée.

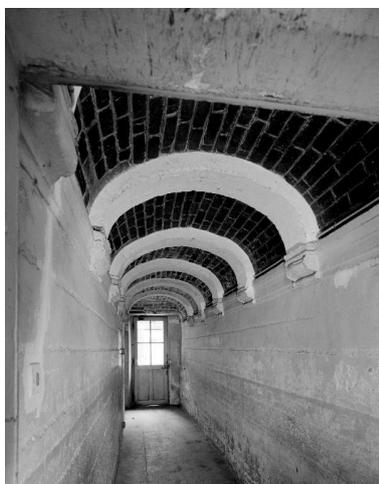
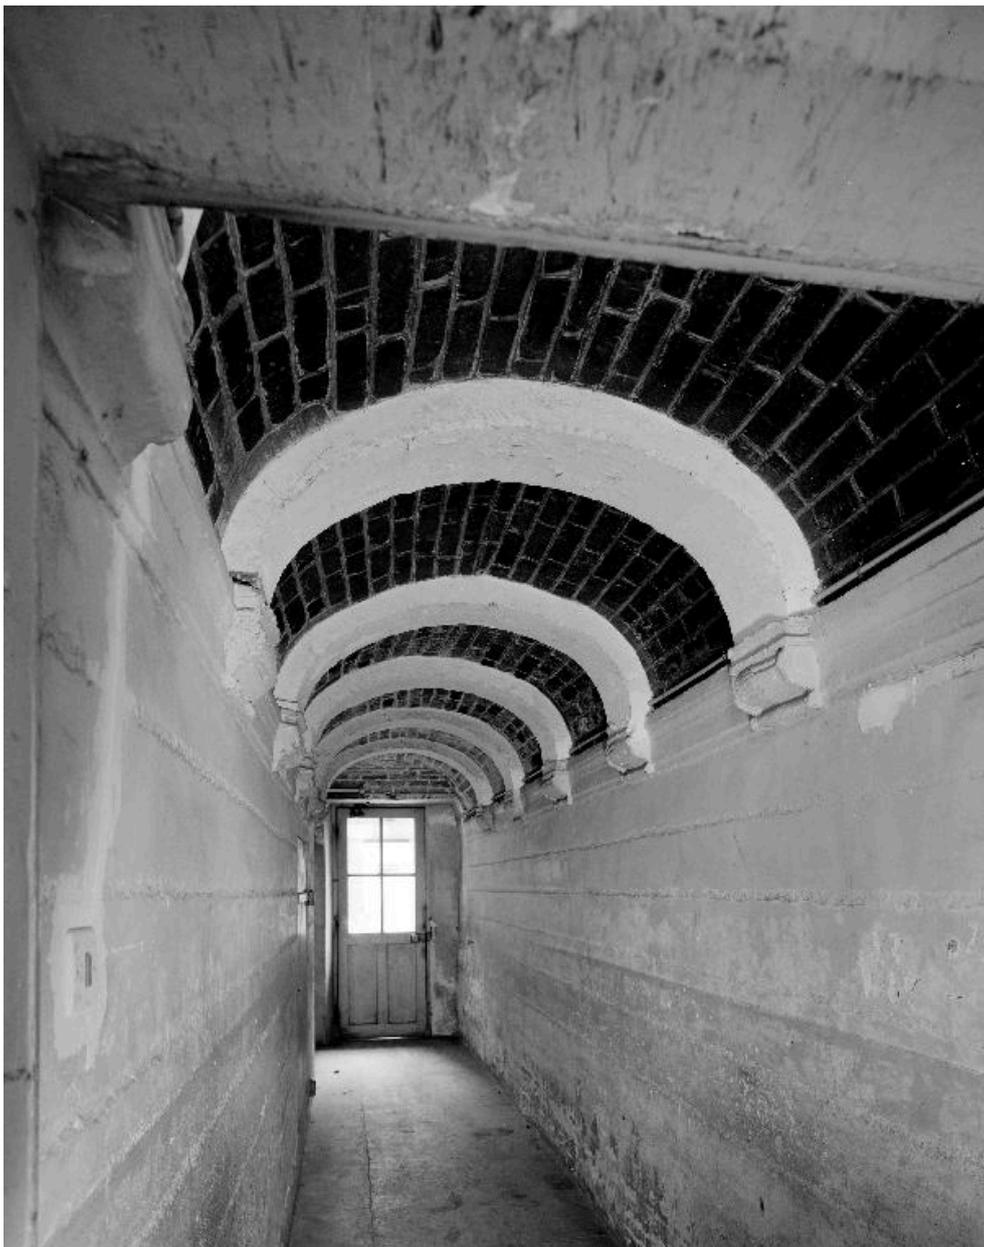
Escalier sud-est des offices : vue du  
couloir parallèle à la première volée.  
Phot. Fabrice Charrondière  
IVR22\_19860200452V

Escalier sud-est des offices : vue du couloir parallèle à la première volée.

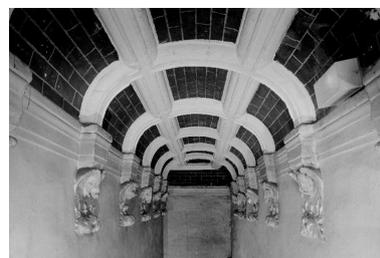
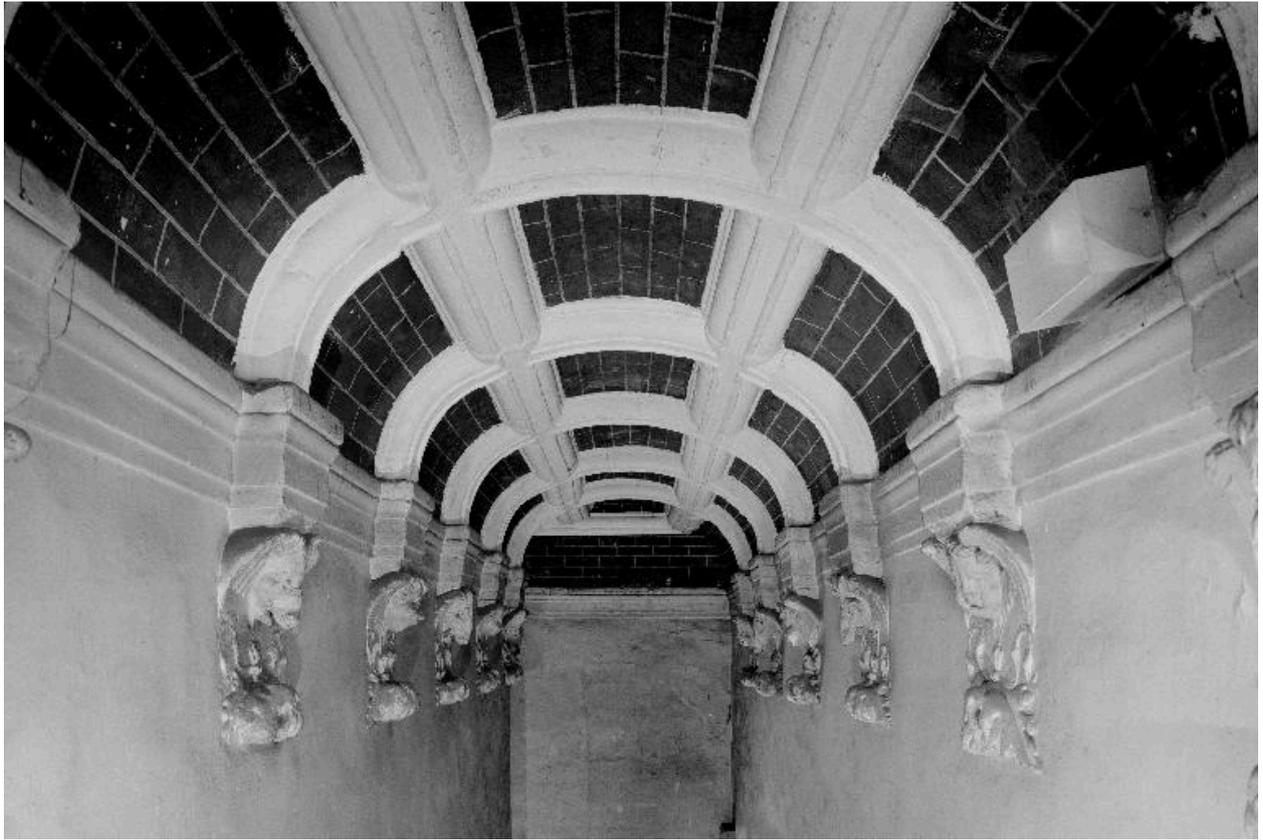
Escalier sud-est des offices : vue  
de la voûte de la deuxième volée.  
Phot. Fabrice Charrondière  
IVR22\_19860200471X

Escalier sud-est des offices : vue de la voûte de la deuxième volée.
