Hauts-de-France, Somme  
Saint-Quentin-en-Tourmont  
17 rue du Moulin

## Ancienne ferme

Numéro de dossier : IA80007786  
Date de l'enquête initiale : 2004  
Date(s) de rédaction : 2004  
Cadre de l'étude : inventaire préliminaire arrière-pays maritime picard  
Degré d'étude : étudié

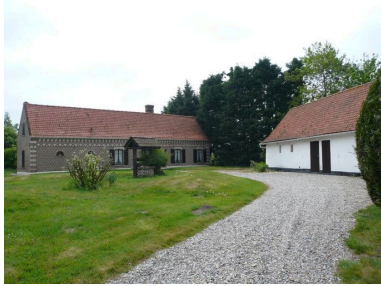
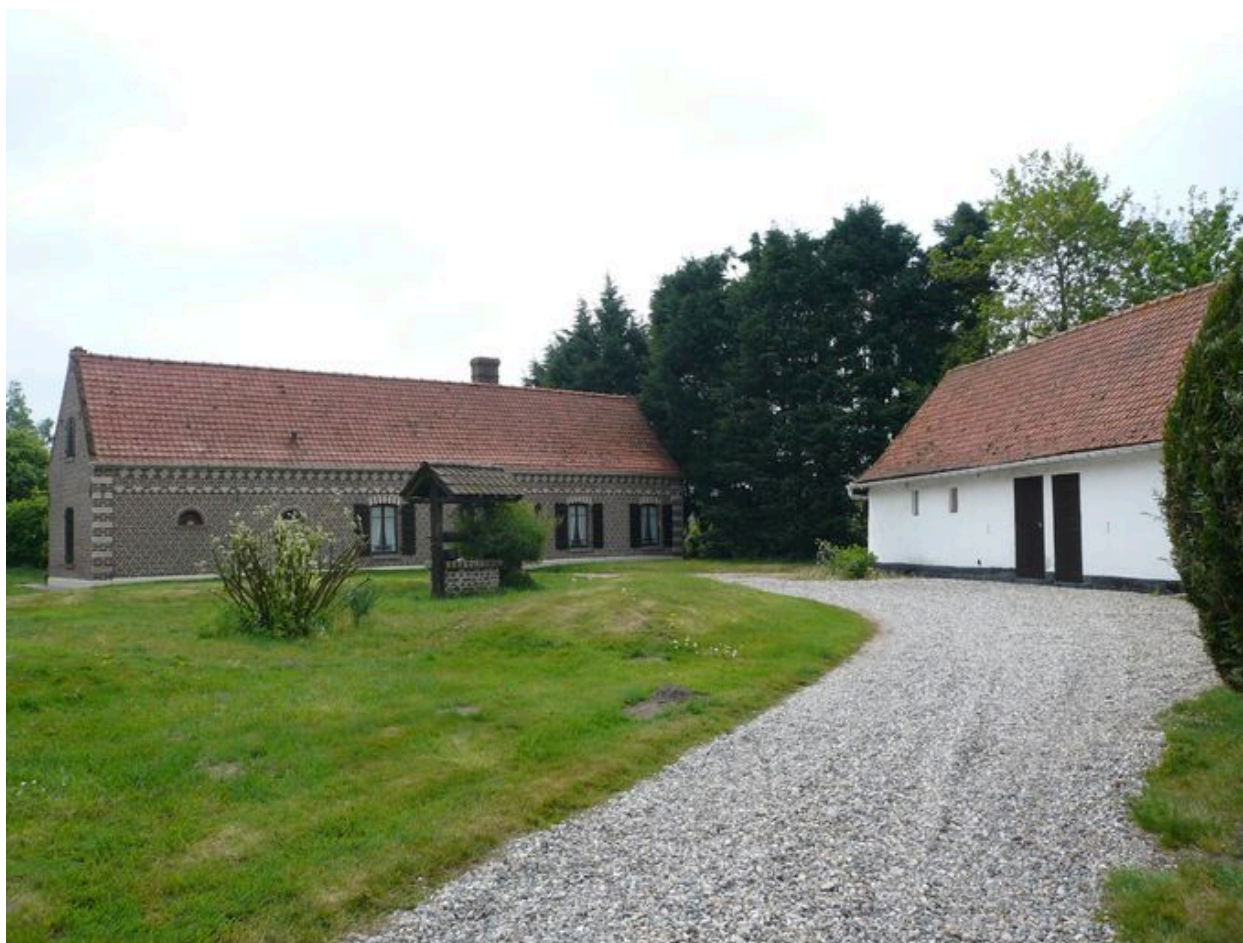
Vue du logis.  
Phot. Inès Guérin  
IVR22\_20078005055NUCA

Vue du logis.

La propriété est entourée sur rue d'une haie. Le logis, en retrait de la rue, parallèle à celle-ci, est long de quatre travées. Orienté au nord, il dispose d'une maçonnerie en brique. Le décor se concentre à la corniche, pourvue d'une frise de briques formant croix, ainsi qu'aux chaînes d'angle harpées et aux linteaux alternant briques rouges et blanches. L'intérieur dispose encore de tous ses éléments d'origine (pièces disposées dans leur prolongement, poutres et solives apparentes, cheminée picarde). Le toit à longs pans est en pannes picardes.

Dans le prolongement du logis et sous le même toit, l'écurie est située à l'est. Elle possède deux ouvertures cintrées en façade.

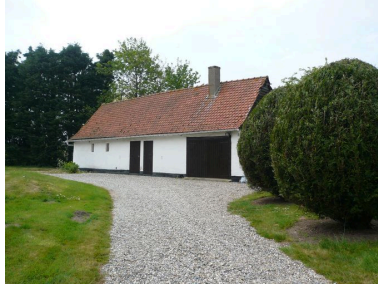
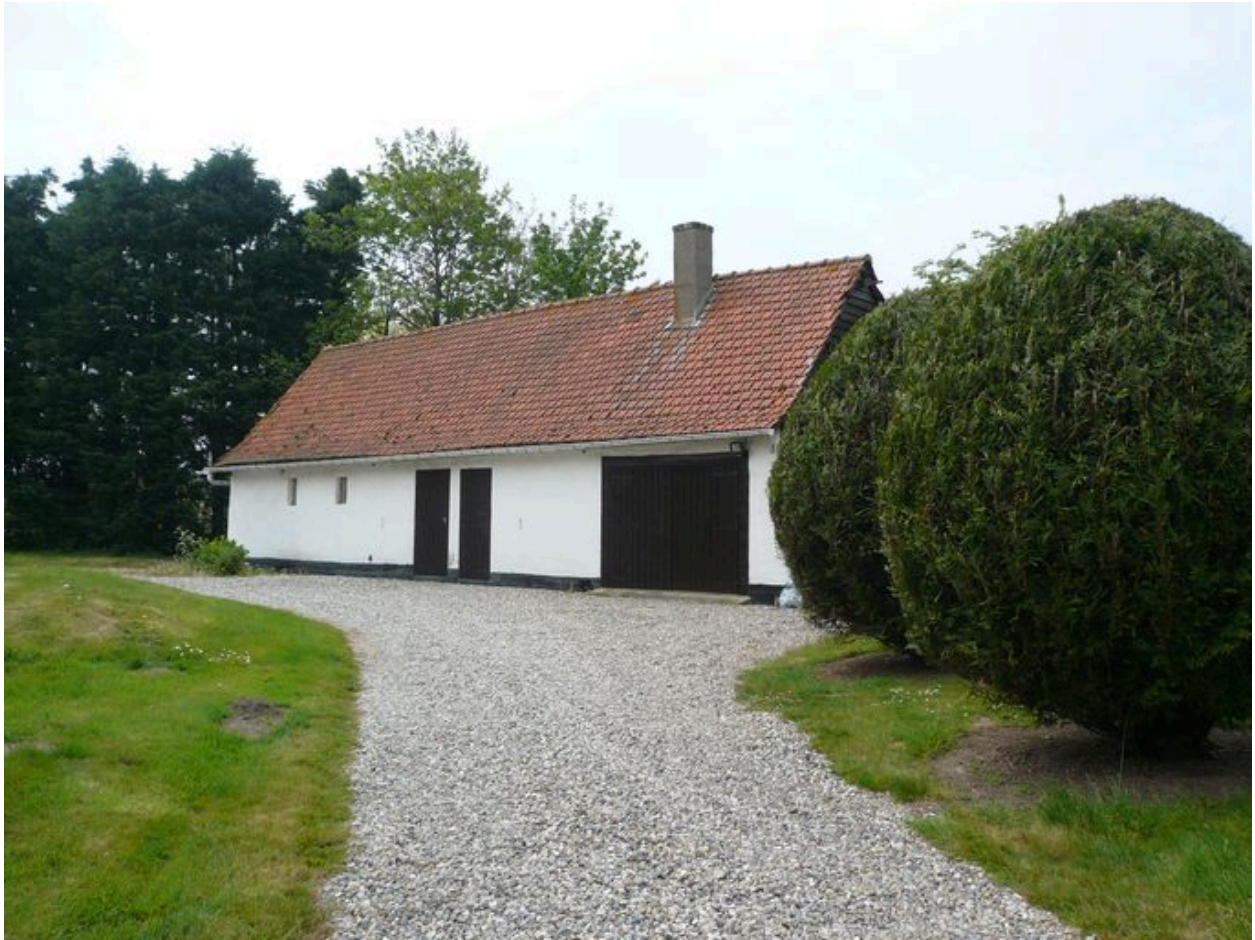
Vue des dépendances.  
Phot. Inès Guérin  
IVR22\_20078005056NUCA

Vue des dépendances.

Le bâtiment accueillant grange et étables est disposé perpendiculairement au logis et bénéficie d'une structure en torchis et pans de bois. Les pignons sont recouverts d'un essentage de planches. Le pignon sud ainsi que le mur gouttereau sur cour sont percés chacun de deux portes étroites (et d'une grande porte à deux vantaux pour la grange aujourd'hui convertie en garage). Le toit à longs pans est couvert en tuiles mécaniques.

Malgré sa reconstruction tardive, l'annexe agricole a utilisé les techniques de construction anciennes (pans de bois et torchis), prouvant ainsi la persistance des modèles traditionnels en dépit du développement de la brique à cette période.
