Hauts-de-France, Somme
Saint-Quentin-en-Tourmont
17 rue du Moulin

Ancienne ferme

Numéro de dossier : IA80007786
Date de l'enquête initiale : 2004
Date(s) de rédaction : 2004
Cadre de l'étude : inventaire préliminaire arrière-pays maritime picard
Degré d'étude : étudié

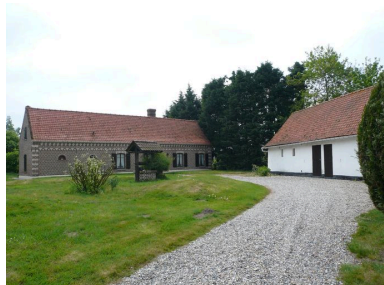
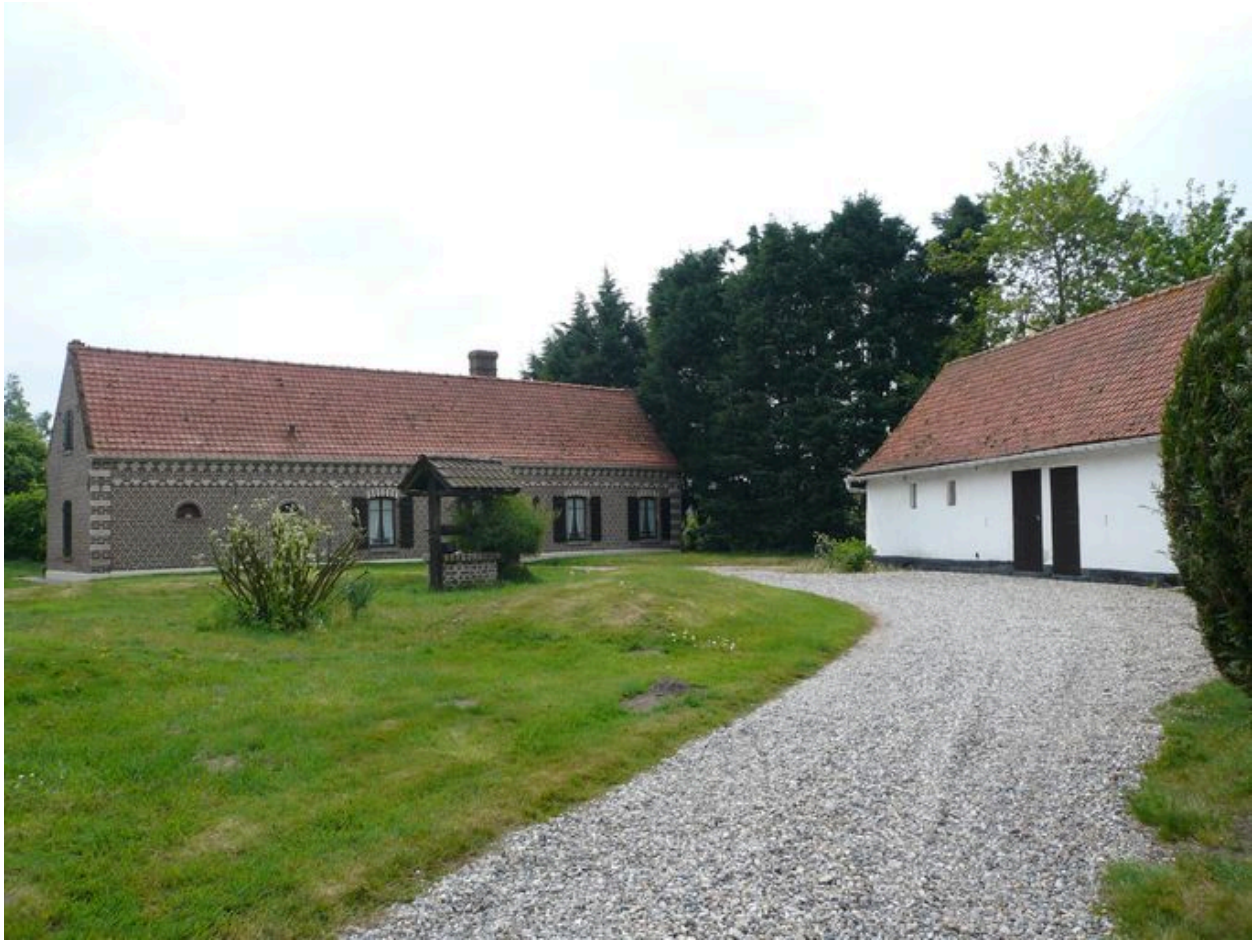
Vue du logis.
Phot. Inès Guérin
IVR22_20078005055NUCA

Vue du logis.

La propriété est entourée sur rue d'une haie. Le logis, en retrait de la rue, parallèle à celle-ci, est long de quatre travées. Orienté au nord, il dispose d'une maçonnerie en brique. Le décor se concentre à la corniche, pourvue d'une frise de briques formant croix, ainsi qu'aux chaînes d'angle harpées et aux linteaux alternant briques rouges et blanches. L'intérieur dispose encore de tous ses éléments d'origine (pièces disposées dans leur prolongement, poutres et solives apparentes, cheminée picarde). Le toit à longs pans est en pannes picardes. Dans le prolongement du logis et sous le même toit, l'écurie est située à l'est. Elle possède deux ouvertures cintrées en façade. Le bâtiment accueillant grange et étables est disposé perpendiculairement au logis et bénéficie d'une structure en torchis et pans de bois. Les pignons sont recouverts d'un essentage de planches. Le pignon sud ainsi que le mur gouttereau sur cour sont percés chacun de deux portes étroites (et d'une grande porte à deux vantaux pour la grange aujourd'hui convertie en garage). Le toit à longs pans est couvert en tuiles mécaniques.

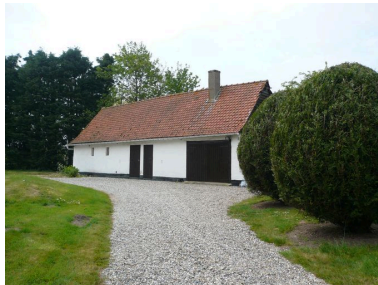
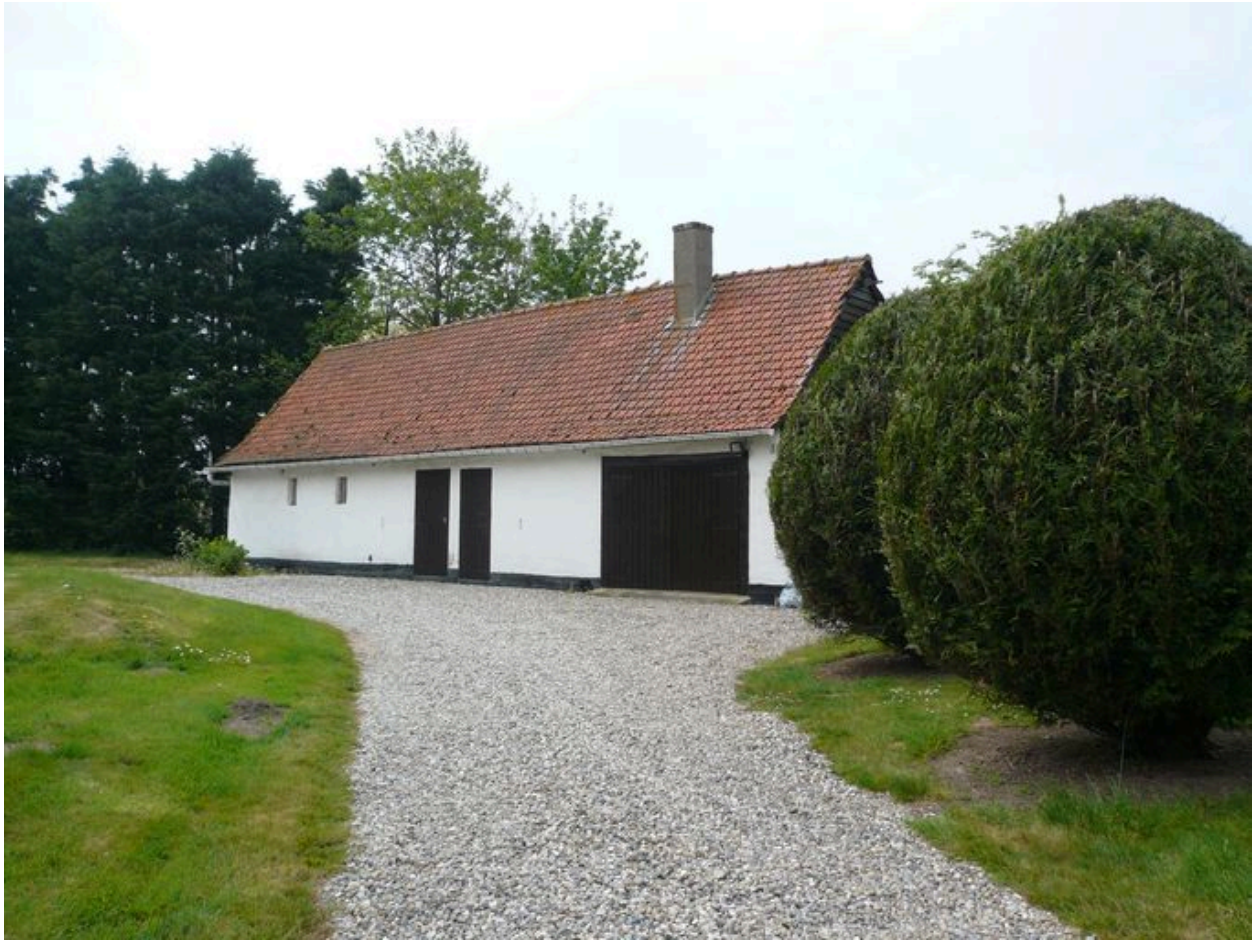
Vue des dépendances.
Phot. Inès Guérin
IVR22_20078005056NUCA

Vue des dépendances.

Malgré sa reconstruction tardive, l'annexe agricole a utilisé les techniques de construction anciennes (pans de bois et torchis), prouvant ainsi la persistance des modèles traditionnels en dépit du développement de la brique à cette période.
