Hauts-de-France, Somme  
Quend  
Pont-de-Moncheau  
29 route du Littoral

## Ferme

Numéro de dossier : IA80007826  
Date de l'enquête initiale : 2004  
Date(s) de rédaction : 2004  
Cadre de l'étude : inventaire préliminaire arrière-pays maritime picard  
Degré d'étude : étudié

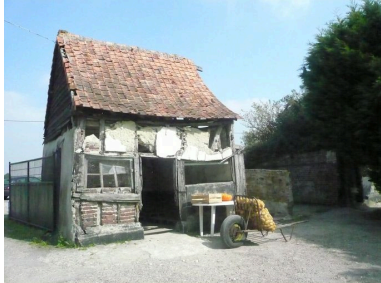
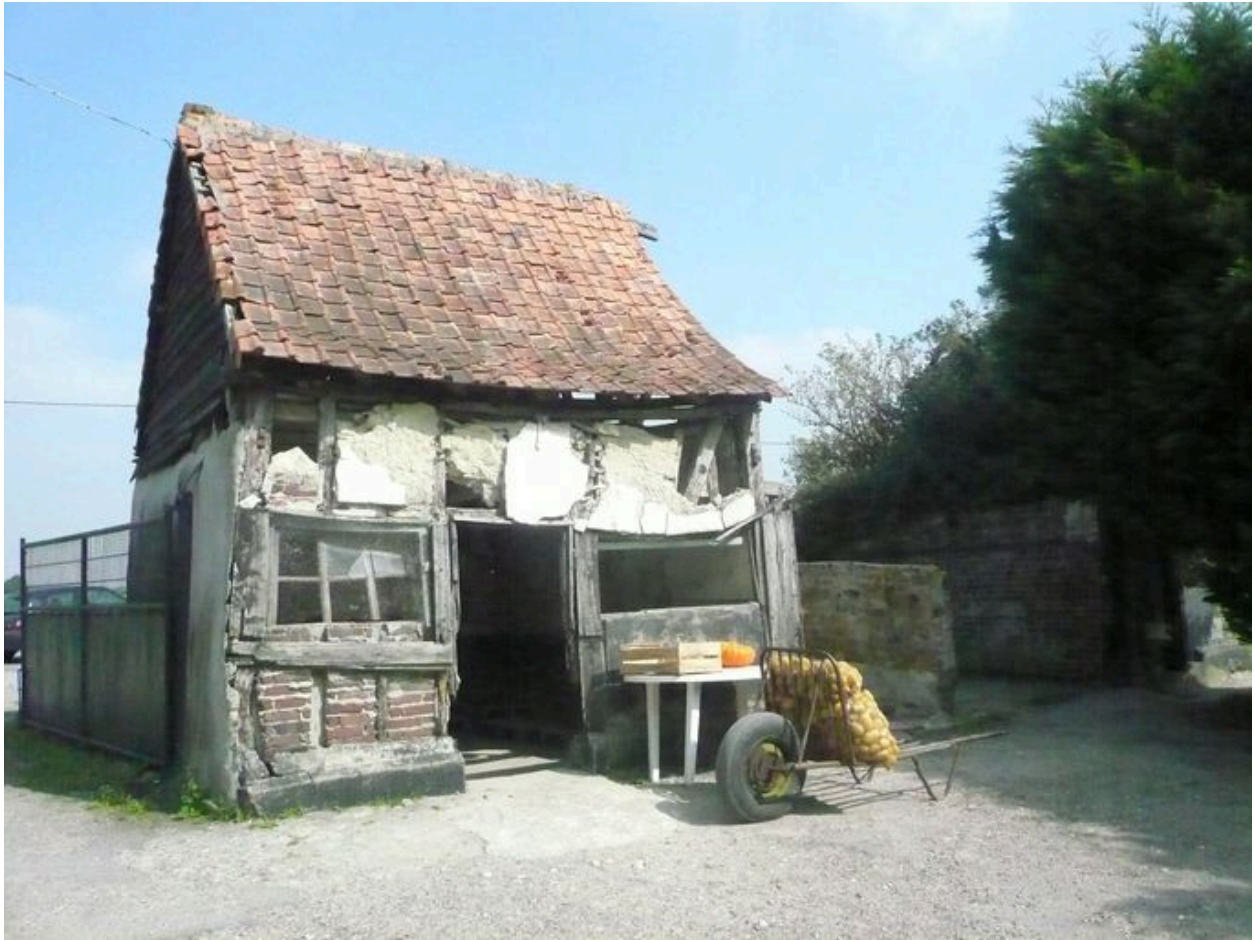
Sur le côté nord-est de la cour, la petite laiterie (d'après le propriétaire) est en pans de bois hourdés au torchis et à la brique (sur la face ouest).

Vue sur la laiterie au  
nord-est de la cour.  
Phot. Inès Guérin  
IVR22\_20048001114NUCA

Vue sur la laiterie au nord-est de la cour.
