## L'habitat du hameau de Bonneleau

Numéro de dossier : IA60005267

Cadre de l'étude : inventaire topographique Communauté de communes Oise Picarde

Dénomination : maison, ferme

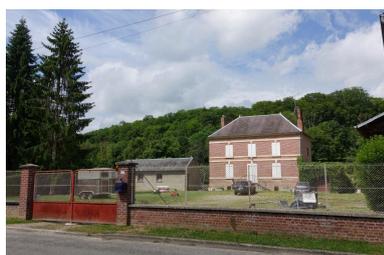
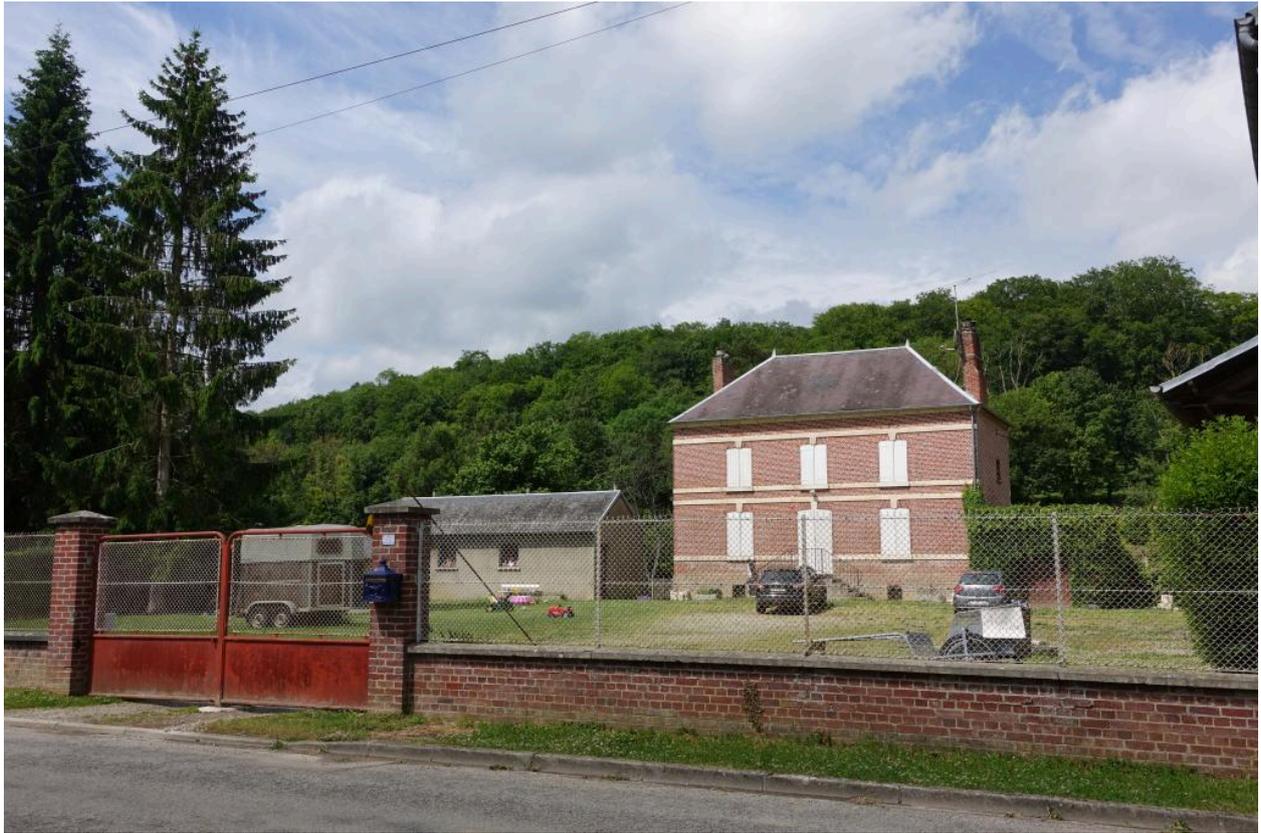
Logis d'une ancienne ferme, n°1, vue depuis l'est.  
Phot. Lucile Chamignon  
IVR32\_20226005025NUCA

Logis d'une ancienne ferme, n°1, vue depuis l'est.

Les fermes sont les plus représentées dans l'habitat de Bonneleau. Elles sont de taille plus ou moins importante selon la profession et le statut social de leurs habitants (ménagers, journaliers ou cultivateurs et propriétaires). À la sortie sud du hameau (n°1 (ill.)) se trouve un gros domaine en brique, avec logis en fond de cour et bâtiments d'exploitation au nord de la parcelle. Il est fréquent que les fermes importantes soient implantées à l'extrémité de l'agglomération en raison de leur structuration plus tardive. Le n°5 (ill.), avec son long bâtiment agricole perpendiculaire à la rue devait également être une ancienne exploitation importante.

La brique est toutefois le matériau le plus représenté à Bonneleau, tant dans les logis (n°10 (ill.), 5 (ill.), 1 (ill.) par exemple), que dans les bâtiments agricoles où elle est employée dans les maçonneries de façade (solins, murs) ou de pignons (mur-pignon sur rue avec couteaux picards au n°6). Les maçonneries en torchis sont rares. Elles ont souvent été remplacées par la brique à la suite de remaniements des maçonneries (bâtiment agricoles du n°5, n°18). Surtout, l'incendie qu'a connu Bonneleau en 1940 dans le cadre de la Seconde Guerre mondiale a entraîné des destructions et des reconstructions en brique dans les années 1950 (logis des n°10 (ill.) et 12 (ill.) par exemple).

Les couvertures sont en ardoise pour les édifices les plus anciens (n°14 (ill.) et 16), et les fermes importantes (n°1 (ill.), 5 (ill.)), en tuile mécanique et tuile panne flamande pour le reste de l'habitat.

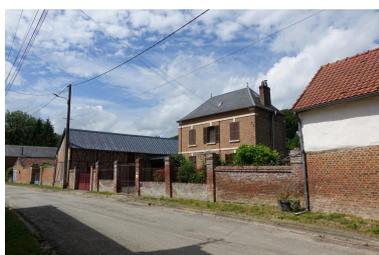
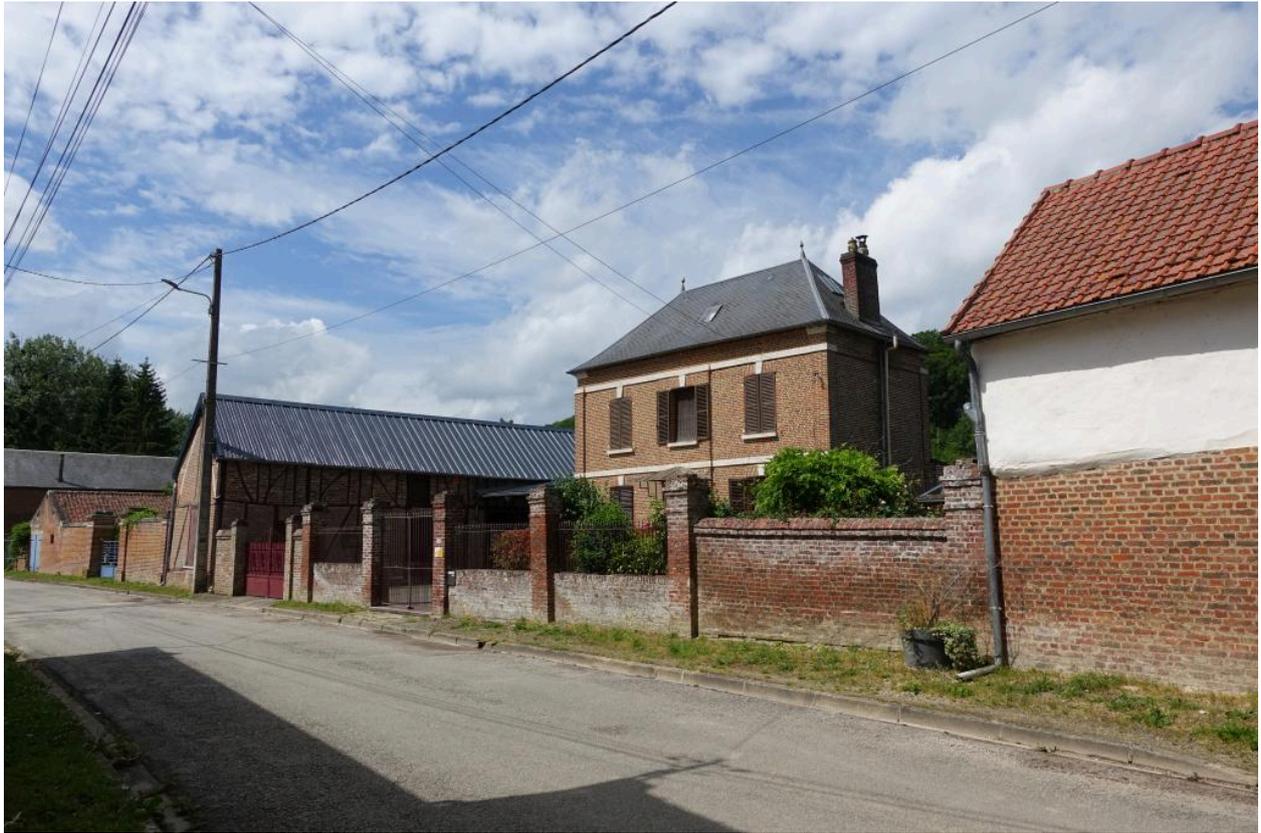
Logis d'une ancienne ferme, n°5, vue depuis le nord-est.  
Phot. Lucile Chamignon  
IVR32\_20226005024NUCA

Logis d'une ancienne ferme, n°5, vue depuis le nord-est.

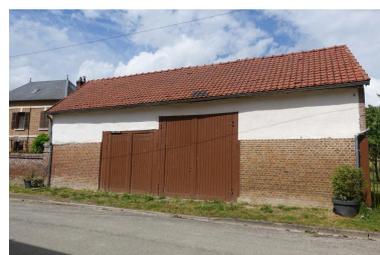
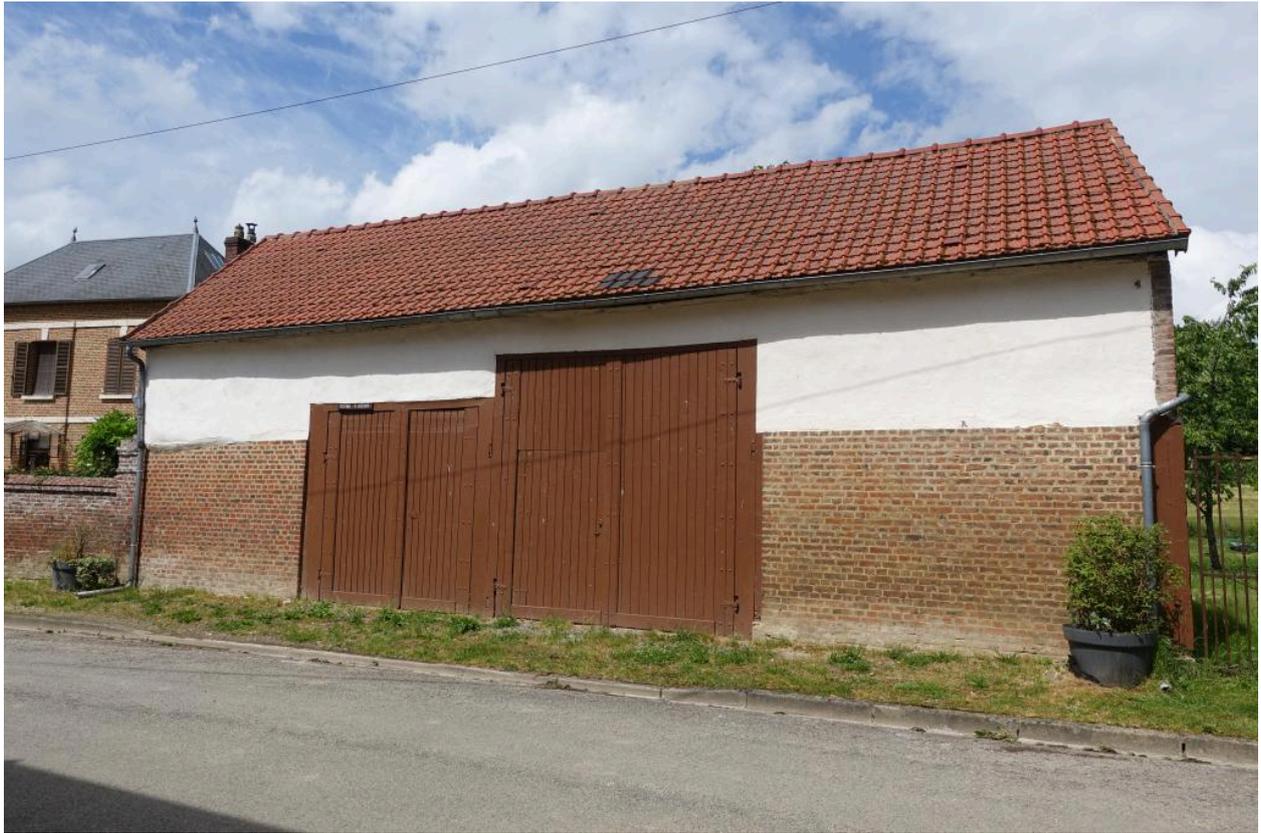
Grange sur rue en face du n°10, vue depuis l'est.  
Phot. Lucile Chamignon  
IVR32\_20226005023NUCA

Grange sur rue en face du n°10, vue depuis l'est.

La typologie de la ferme picarde traditionnelle avec sa grange alignée sur la rue est également représentée à Bonneleau (au n°10 où l'ancienne emprise de la ferme ne comprenait que la largeur de la grange ; grange située en face du n°10 (ill.); et les restes de celle visible dans la rue menant au château). Ainsi, l'existence de ces fermes, qui sont rarement en activité aujourd'hui, témoigne de l'installation de petites et moyennes exploitations à Bonneleau dans la première moitié du 19e siècle. Les activités agricoles du village ne sont plus monopolisées par la ferme du château.

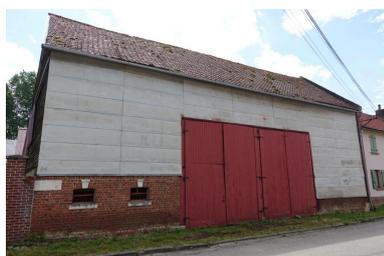
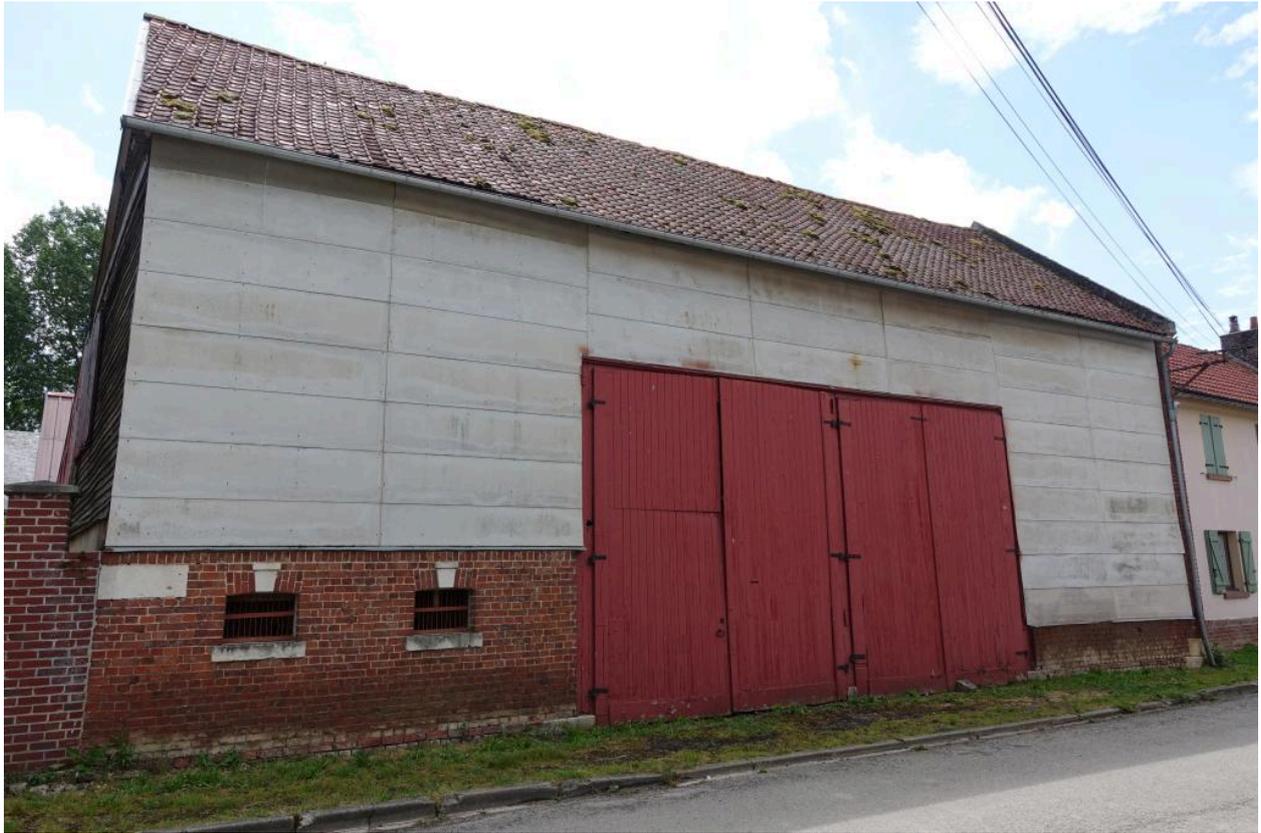
Grange sur rue, n  
°10, vue depuis l'ouest.  
Phot. Lucile Chamignon  
IVR32\_20226005022NUCA

Grange sur rue, n°10, vue depuis l'ouest.

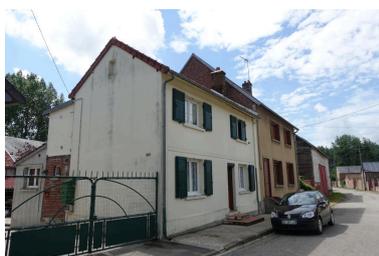
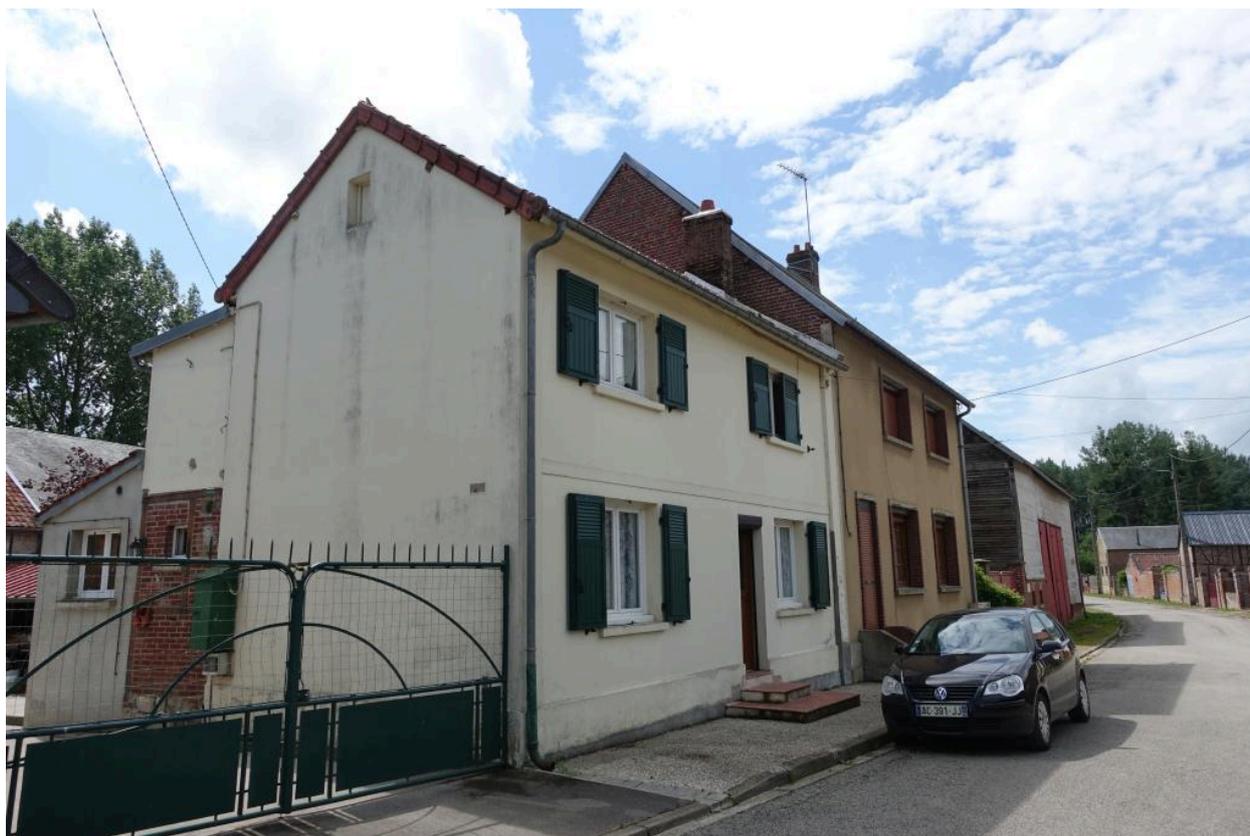
Logis sur rue (reconstruits  
après l'incendie de 1940?), n  
°10 et 12, vue depuis le nord.  
Phot. Lucile Chamignon  
IVR32\_20226005021NUCA

Logis sur rue (reconstruits après l'incendie de 1940?), n°10 et 12, vue depuis le nord.

D'autres fermes ont leur logis alignés sur la rue (logis de la ferme du n°10 (ill.) construit dans les années 1950 après l'incendie de 1940, ferme n°12 (ill.)).

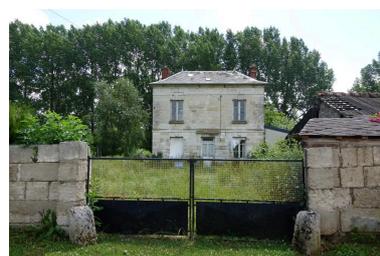
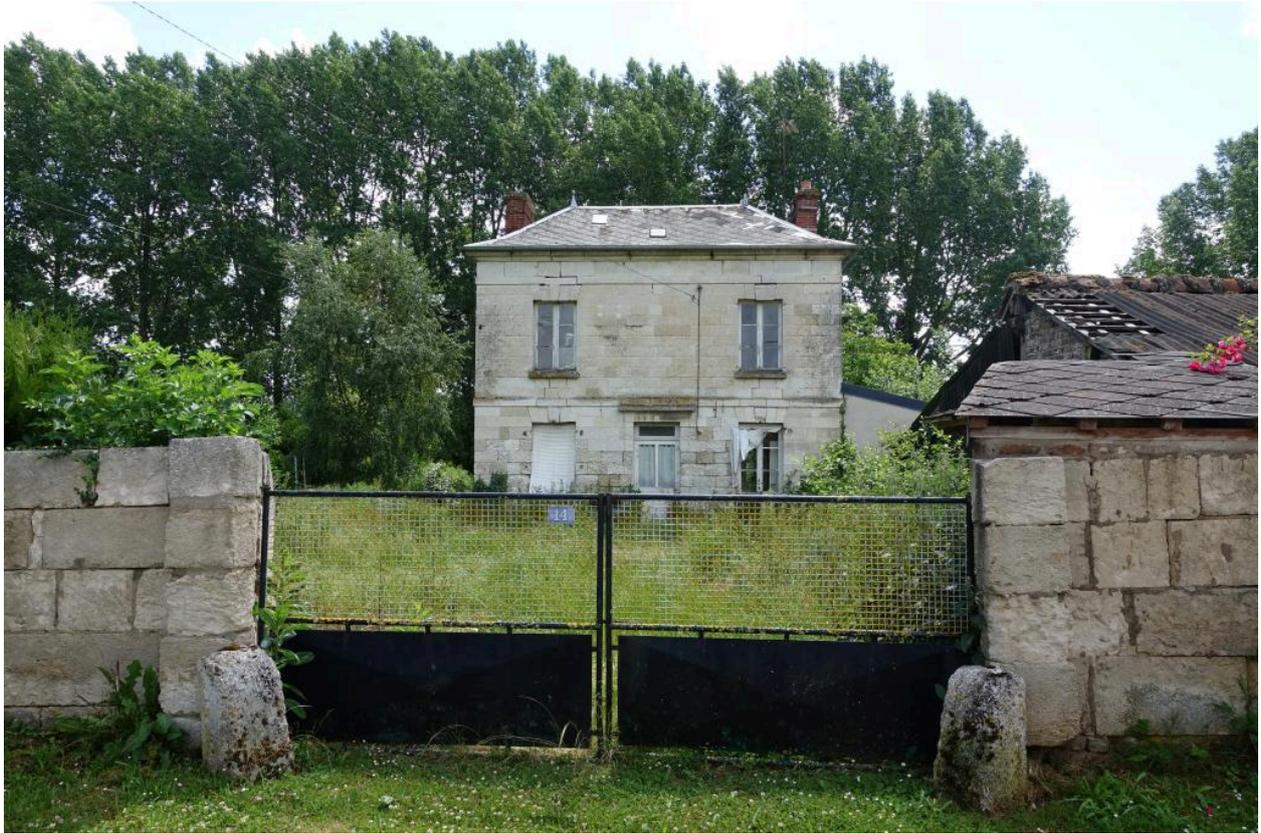
Ancienne maison du receveur  
de la ferme du château, n  
°14, vue depuis l'ouest.  
Phot. Lucile Chamignon  
IVR32\_20226005020NUCA

Ancienne maison du receveur de la ferme du château, n°14, vue depuis l'ouest.

Les autres habitations ont des vocations résidentielles. Elles sont implantées en fond de parcelle, accessibles par un portail installé le long de la rue (n°3, 6 et 14 qui est l'ancienne maison du receveur de la ferme du château (ill.)).

Les constructions les plus anciennes sont peut-être celles en pierres de taille calcaire aux n°16 (ancienne école) et 14 (ancienne maison du receveur de la ferme du château). Il est possible de les dater de la première moitié du 19e siècle. Le choix de la pierre comme matériau s'explique par la présence de carrières à Bonneleau.
