Hauts-de-France, Pas-de-Calais
Bapaume
Église paroissiale Saint-Nicolas, rue de l'Église

Ensemble de six verrières à décor floral du transept de l'église Saint-Nicolas de Bapaume

Numéro de dossier : IM62003989

Cadre de l'étude : enquête thématique régionale La première Reconstruction, mobilier et objets religieux , patrimoine de la Reconstruction

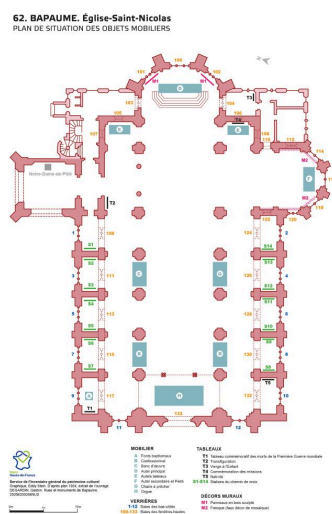
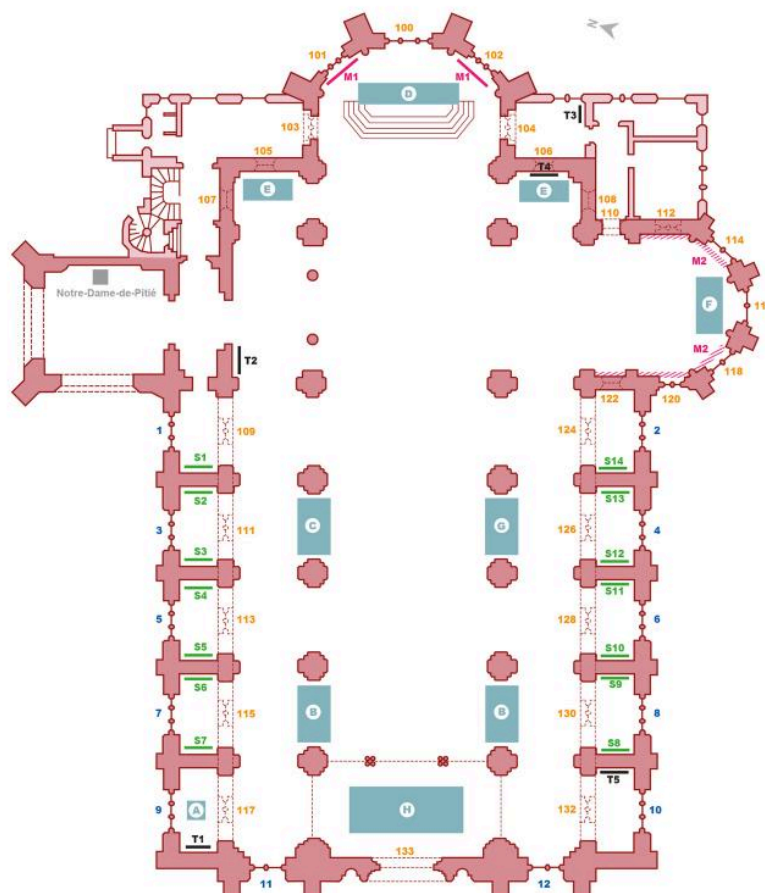
Eglise Saint-Nicolas de Bapaume : plan de situation des verrières et du mobilier.
Dess. Eddy Stein
IVR32_20206200038NUDA

62. BAPAUME. Église-Saint-Nicolas
PLAN DE SITUATION DES OBJETS MOBILIERS

VERRIÈRES

- 1-12 Bases des bas-côtés
- 100-133 Bases des fenêtres-hautes

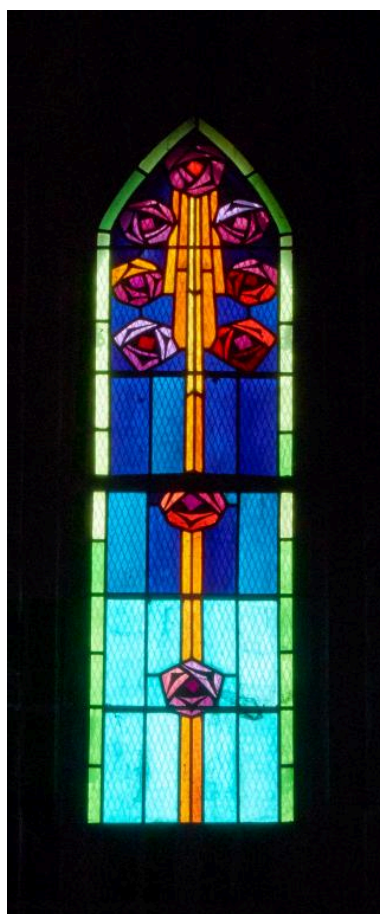
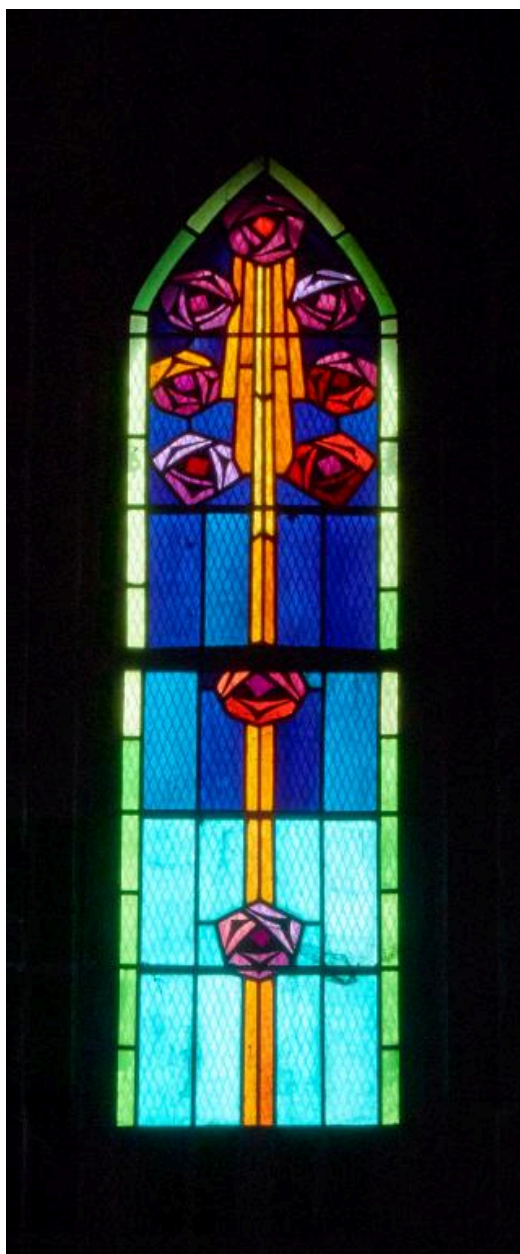
Baies 112 et 122, bras sud du transept : vitrail à décor de roses Art déco rouges sur fond bleu.
Phot. Hubert Bouvet

Baies 112 et 122, bras sud du transept : vitrail à décor de roses Art déco rouges sur fond bleu.

Les verrières 105 et 107, situées dans le bras nord du transept portent un motif de lys verts sur fond bleu ; celles 106 et 108 à l'entrée du bras sud du transept sont décorées de roses rouges sur fond violet ; et enfin celles 110 et 122 situées à l'entrée de la chapelle Notre-Dame-de-Pitié portent des roses rouges sur fond bleu.

Le motif floral est composé d'une longue tige verticale, scandée par deux fleurs isolées, qui s'épaissit en partie haute pour supporter un bouquet de sept fleurs dont la forme épouse les contours du haut de la lancette.

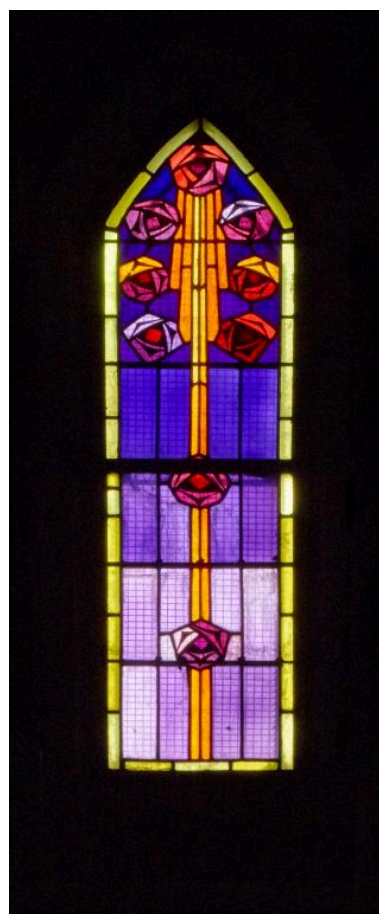
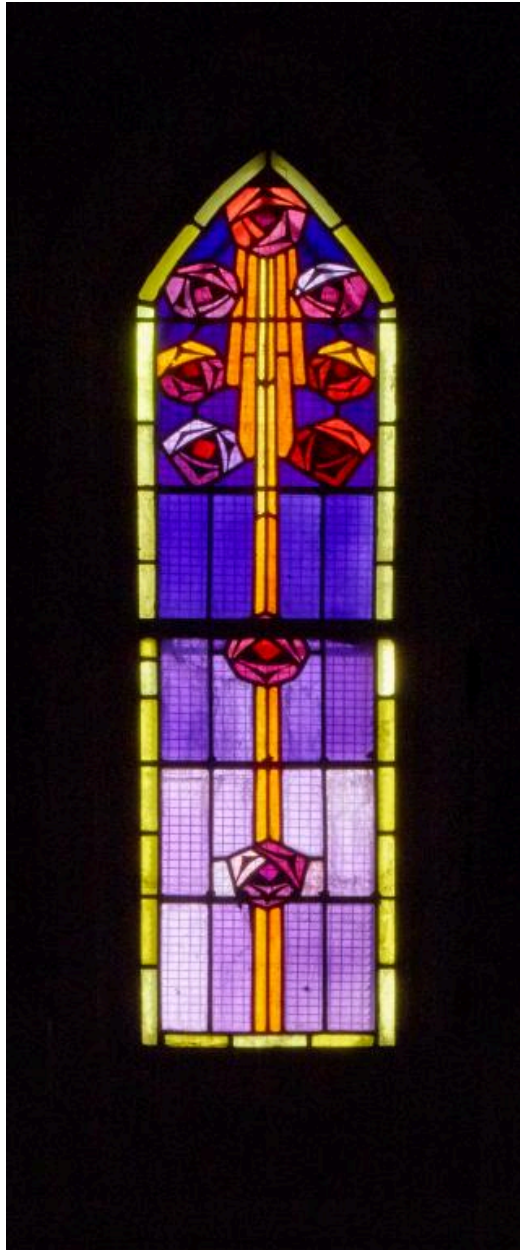
Baies 106 et 108, bras sud du transept : vitrail à décor de roses Art déco rouges sur fond violet.
Phot. Hubert Bouvet

Baies 106 et 108, bras sud du transept : vitrail à décor de roses Art déco rouges sur fond violet.

Toutes les verrières sont traitées de manière identique. Elles sont en verre antique. Coupées en leur milieu par une barlotière, elles sont entourées d'une bordure en longues baguettes, d'une couleur complémentaire à celle du fond. Cette dernière enserme la totalité du motif pour les baies numéros 105, 107, 112 et 122, mais seulement les côtés pour les baies 106 et 108 qui sont également un peu plus petites.

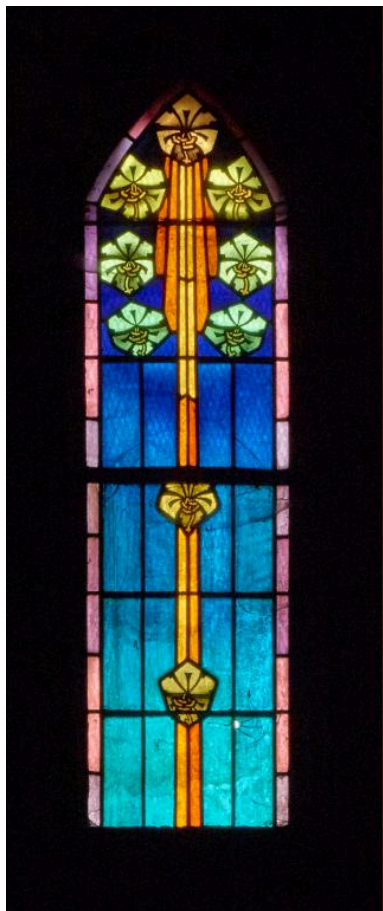
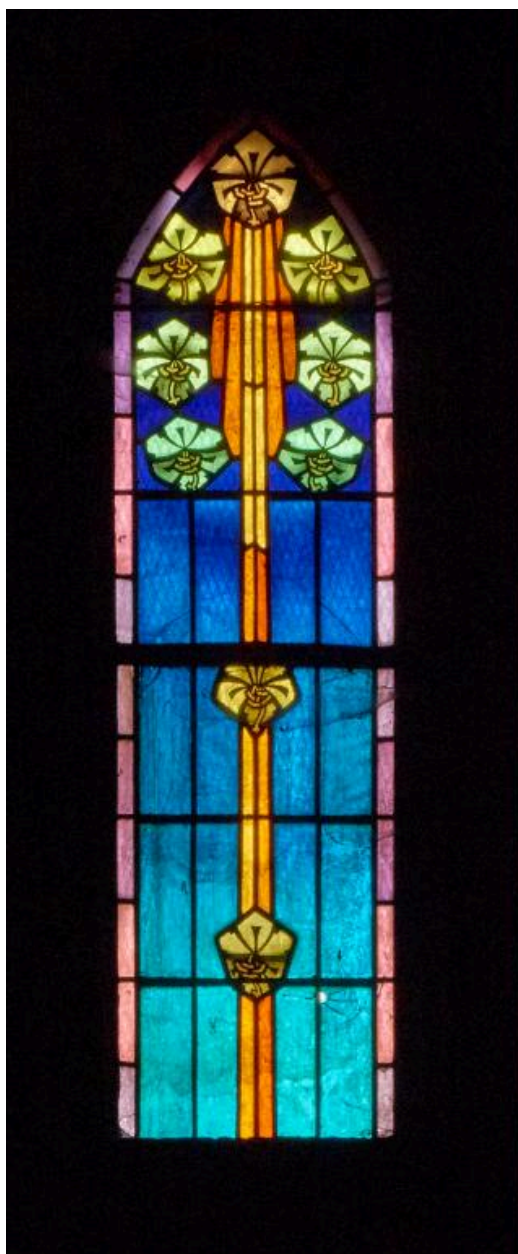
Baies 105 et 107, bras nord du transept : vitrail à décor de lys
Art déco verts sur fond bleu.

Baies 105 et 107, bras nord du transept : vitrail à décor de lys Art déco verts sur fond bleu.
