Église paroissiale Saint-Louis du Crocq

Numéro de dossier : IA60003195

Cadre de l'étude : inventaire topographique Communauté de communes Oise Picarde

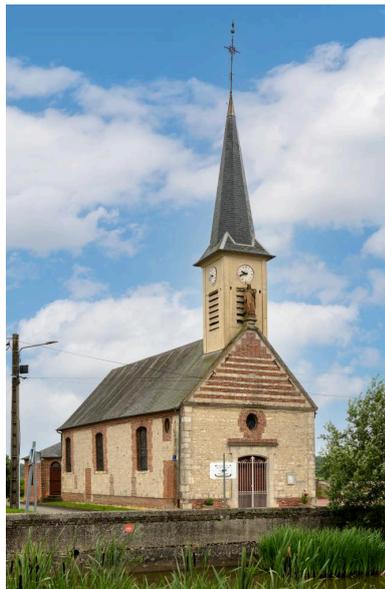
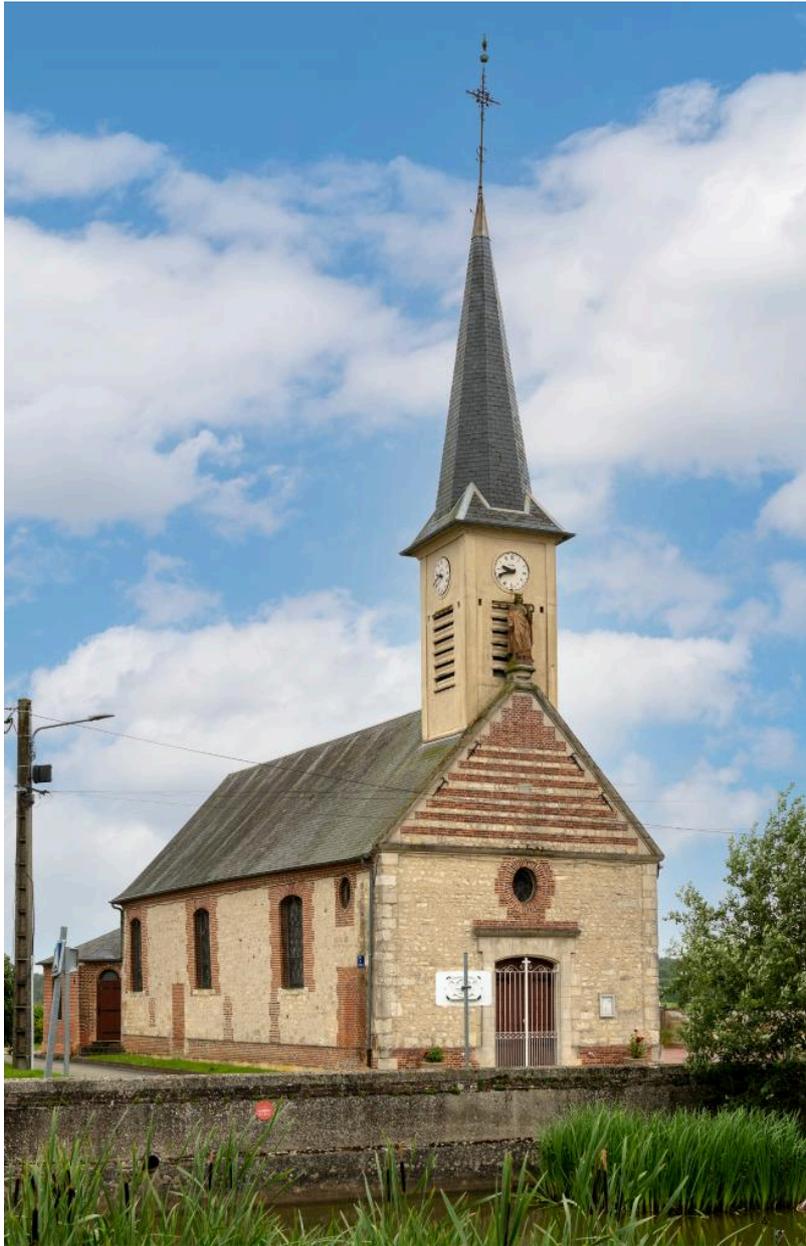
Vue générale depuis le nord-ouest.
Phot. Marc Kérignard
IVR32_20216000839NUCA

Vue générale depuis le nord-ouest.

Les maçonneries allient plusieurs types de matériaux. Les murs sont constitués de moellons de calcaire. La brique est employée pour les solins et les chambranles des baies, la corniche des murs gouttereaux et la sacristie. Enfin, le pignon de la façade occidentale est fait d'assises alternées en brique et pierre calcaire.

L'ensemble de l'édifice est couvert d'une fausse voûte en berceau. Le toit est à longs pans avec croupe polygonale et pignon découvert. Un clocher de plan carré, percé d'abat-sons le surmonte. Une flèche polygonale le couronne. Le toit de la sacristie consiste en un appentis avec croupe. L'ensemble est couvert d'ardoise.

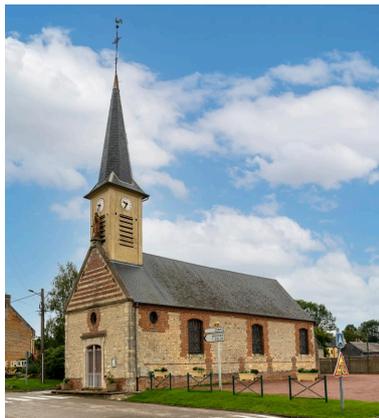
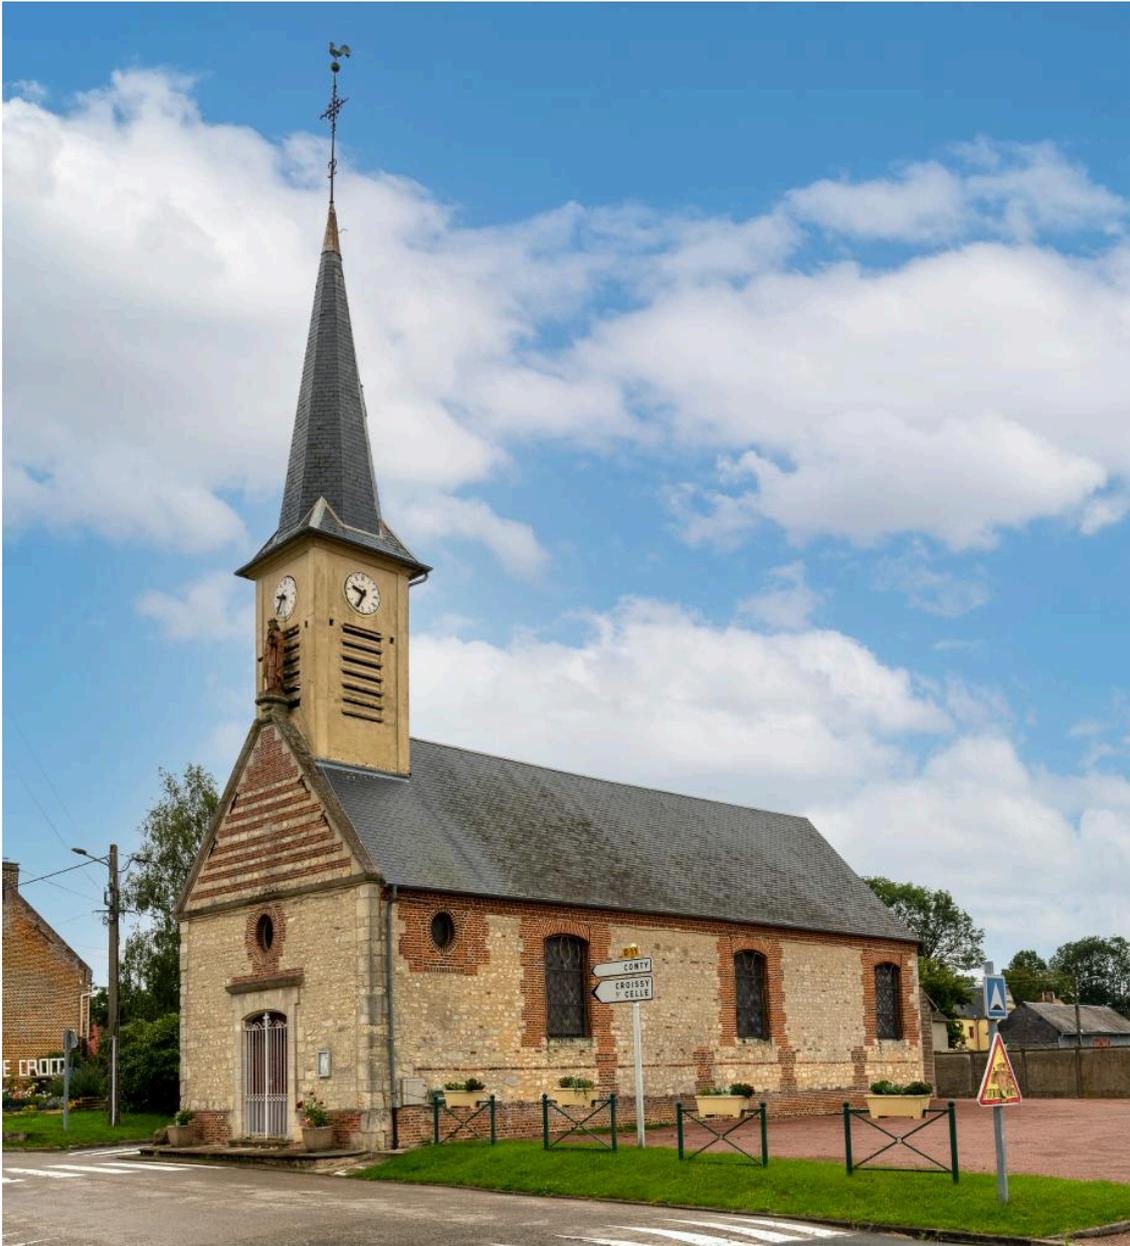
Vue générale depuis le sud-ouest.
Phot. Marc Kérignard
IVR32_20216000838NUCA

Vue générale depuis le sud-ouest.

La façade occidentale est simplement pourvue d'une porte bâtarde, encadrée par un arc surbaissé. Un oculus s'ouvre au-dessus de l'entrée. Le sommet du pignon est coiffé d'une statue de Saint Louis.

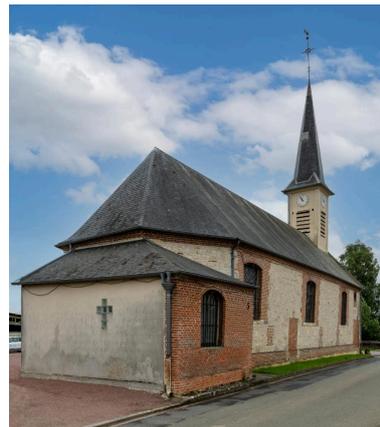
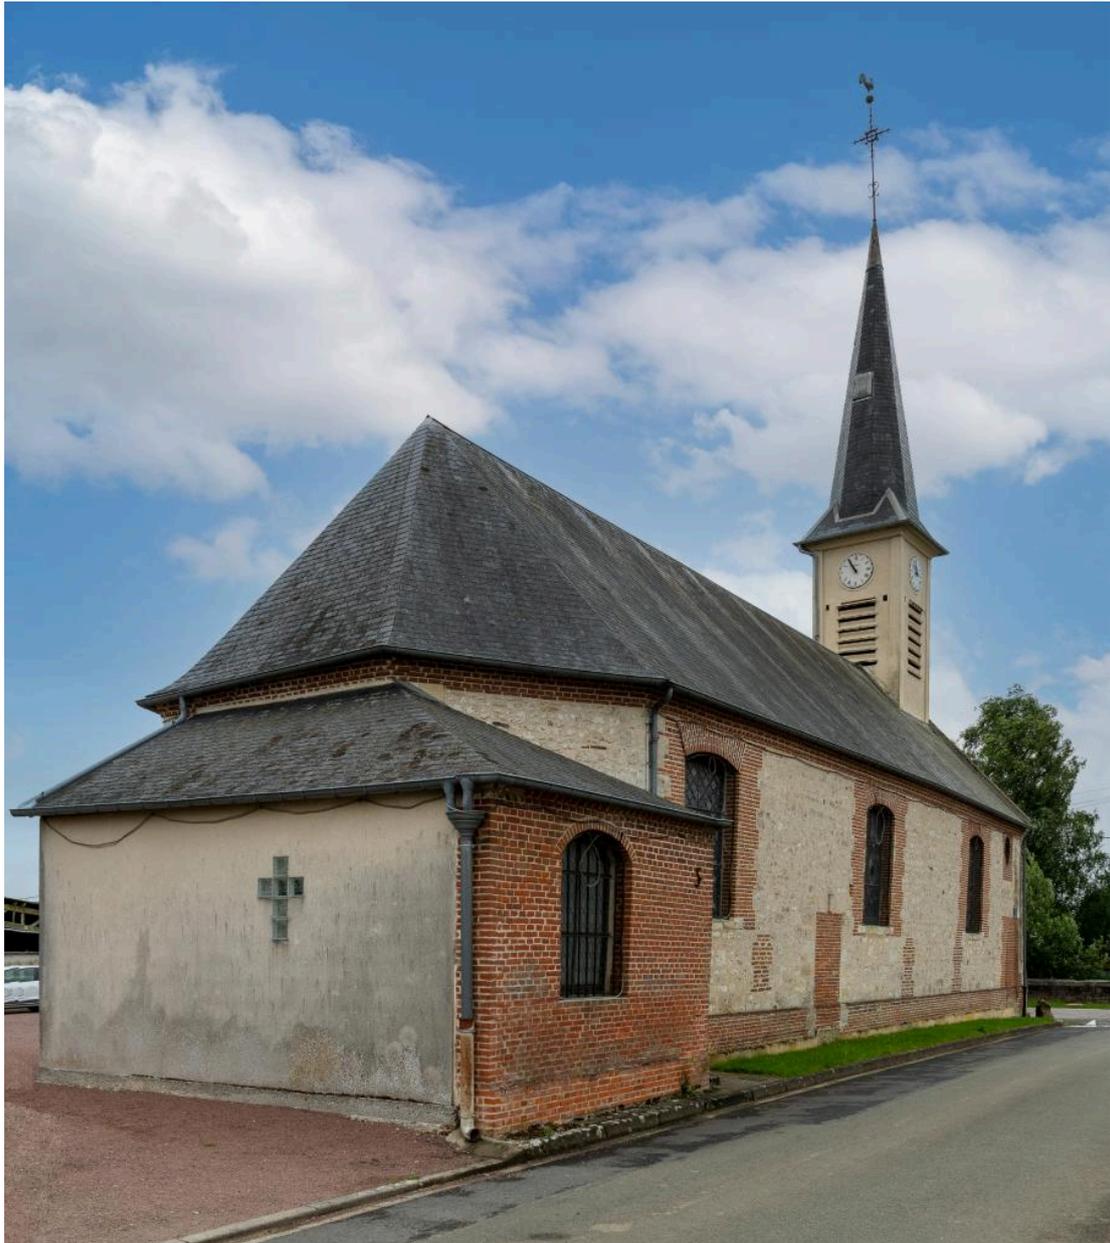
Vue du chevet et de la
sacristie depuis l'est.
Phot. Marc Kérignard
IVR32_20216000842NUCA

Vue du chevet et de la sacristie depuis l'est.

L'église Saint-Louis est implantée sur le site de l'ancien château (disparu), au carrefour de la rue Principale, de la rue de l'Église et de celle de Doméliers. Elle se développe en un plan simple: une nef à vaisseau unique, terminée par une abside à trois pans, flanquée d'une sacristie au nord-est. Elle est percée de six baies et trois oculi.

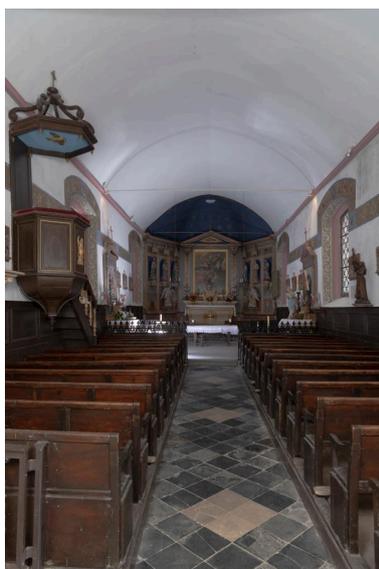
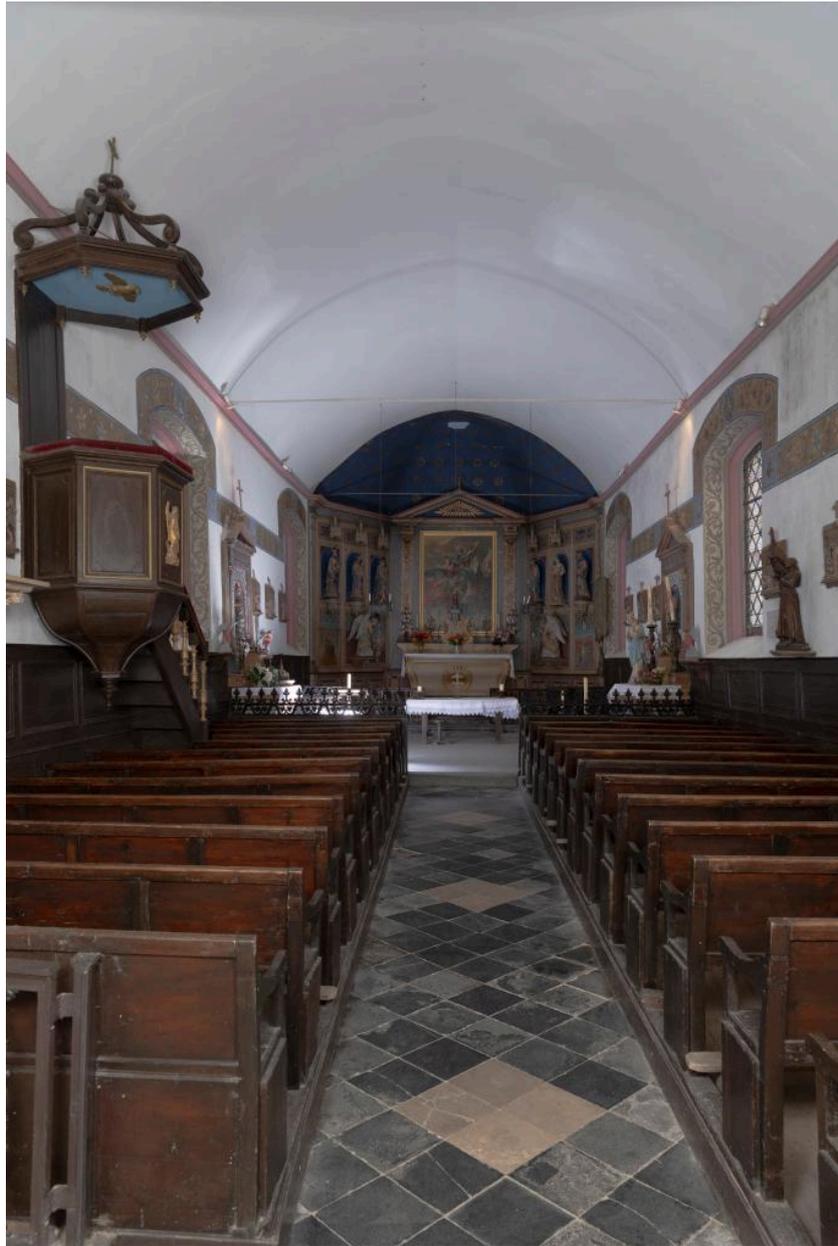
Vue intérieure depuis
l'entrée occidentale.
Phot. Marc Kérignard
IVR32_20216000773NUCA

Vue intérieure depuis l'entrée occidentale.

À l'intérieur, l'église comprend une tribune, au-dessus de laquelle se déploie un décor peint. Il se poursuit en frises autour des baies et le long des murs. Six verrières occupent les baies.

Au revers de la façade occidentale, au-dessus de la tribune, se déploie un décor de rinceaux végétaux sur fond doré. Deux anges sonnant la trompette sont répartis de part et d'autre de l'horloge.

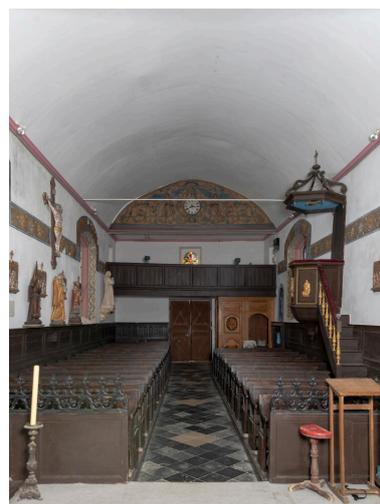
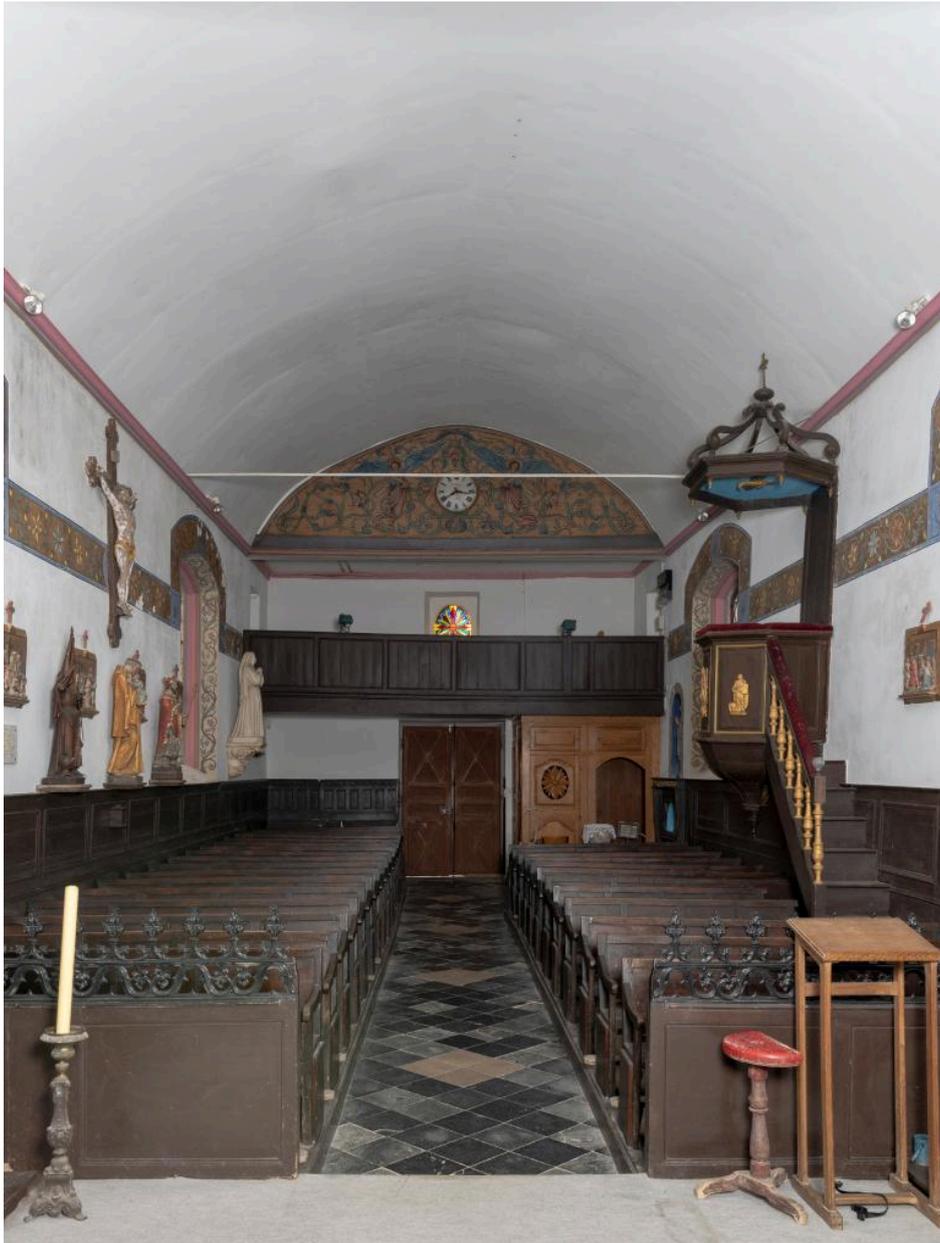
Vue intérieure de la
nef depuis le chœur.
Phot. Marc Kérignard
IVR32_20216000774NUCA

Vue intérieure de la nef depuis le chœur.

Un bandeau de rinceaux végétaux à fond doré parcourt l'ensemble de la nef et encadre les baies. Elle est interrompue par des quadrilobes accueillant des symboles chrétiens (Tétramorphe, agneau, calice, cygne mystique, croix, ancre, serpent d'airain), d'autres se rattachant davantage à Saint Louis (fleur de lys, initiales "SL").
